Most 39918-4

Most přes Jevišovku v Tvořihrázi

HLAVNÍ PROHLÍDKA

Datum provedení prohlídky: 4.6.2021

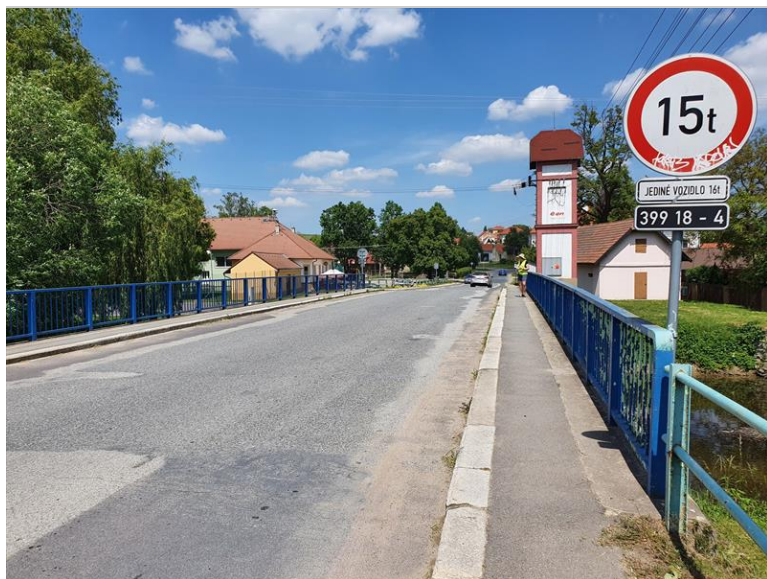
Pohled ve směru staničení

[3.1] 3.1 Vozovka Vozovka nerovná, projetá, propadlá předmostí, vyspravené všesměrné trhliny.

3.1 Vozovka

Vozovka nerovná, projetá, propadlá předmostí, vyspravené všesměrné trhliny.

[1] 3.1 Vozovka Provést novou obrusnou vrstvu vozovky.

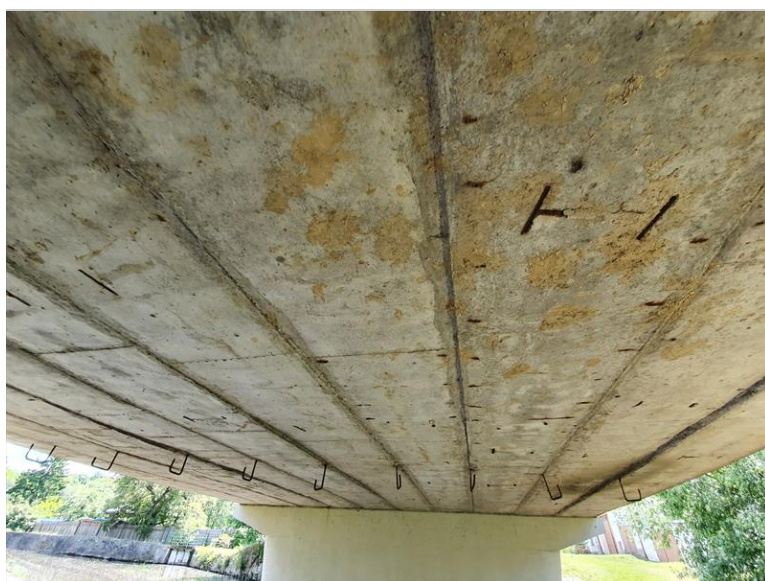
Pohled mostu od OP3

[2.1]	2.1	Nosná konstrukce	Místy prokopírovaná korodující třmínková výztuž, jež měla malé krytí v polovině rozpětí ze spar vystupují háky z betonářské oceli délky cca 20 cm neznámého účelu, dlouhodobé průsaky vody dilatací do kotvení oblasti nosníků, rozpad dobetonávky nad středním pilířem
-------	-----	------------------	---

2.1 Nosná konstrukce

Místy prokopírovaná korodující třmínková výztuž, jež měla malé krytí v polovině rozpětí ze spar vystupují háky z betonářské oceli délky cca 20 cm neznámého účelu, dlouhodobé průsaky vody dilatací do kotevní oblasti nosníků, rozpad dobetonávky nad středním pilířem

[3] 2.1 Nosná konstrukce Provést rekonstrukci mostního svršku vč. hydroizolace.

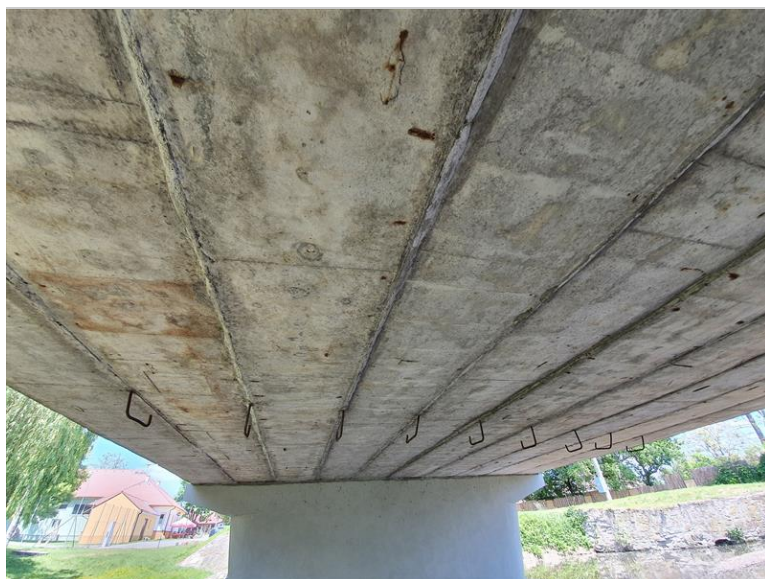
Podhled NK od OP1

2.1 Nosná konstrukce

Místy prokopírovaná korodující třmínková výztuž, jež měla malé krytí v polovině rozpětí ze spar vystupují háky z betonářské oceli délky cca 20 cm neznámého účelu, dlouhodobé průsaky vody dilatací do kotevní oblasti nosníků, rozpad dobetonávky nad středním pilířem

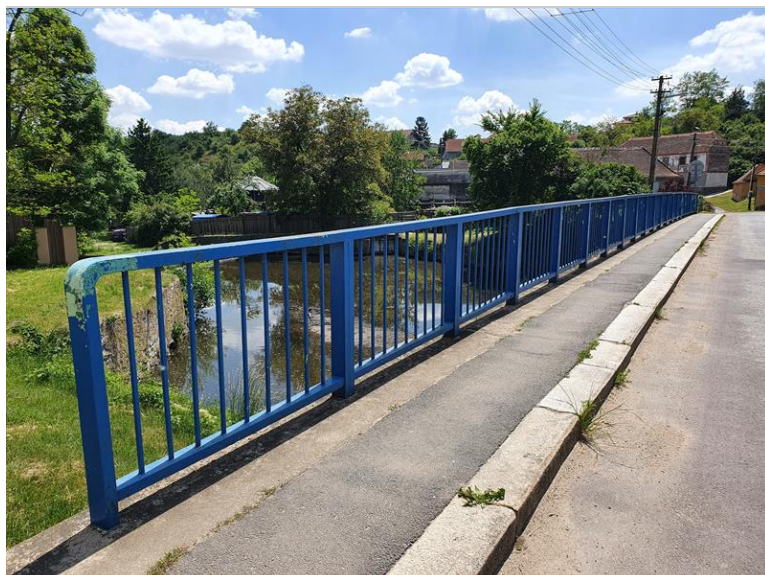
Pravá římsa

4.2 Zábradlí

U zábradlí povrchová koroz.

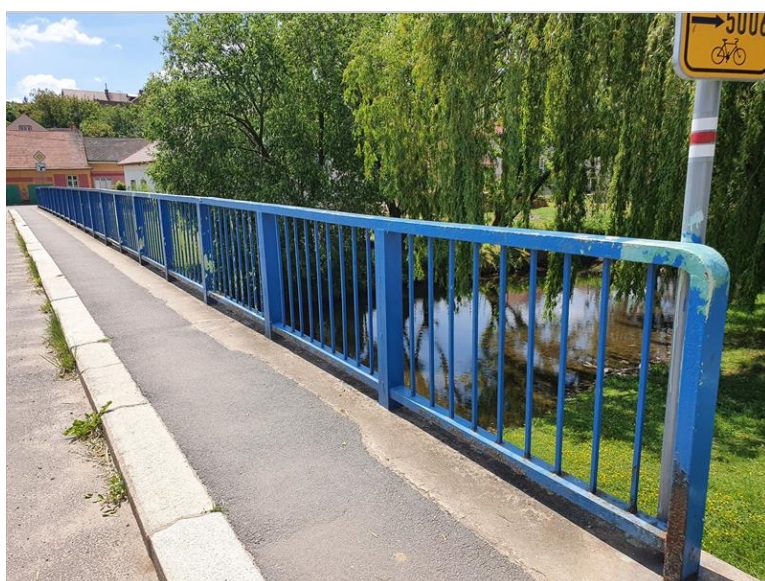
Levá římsa

4.2 Zábradlí

U zábradlí povrchová koroz.

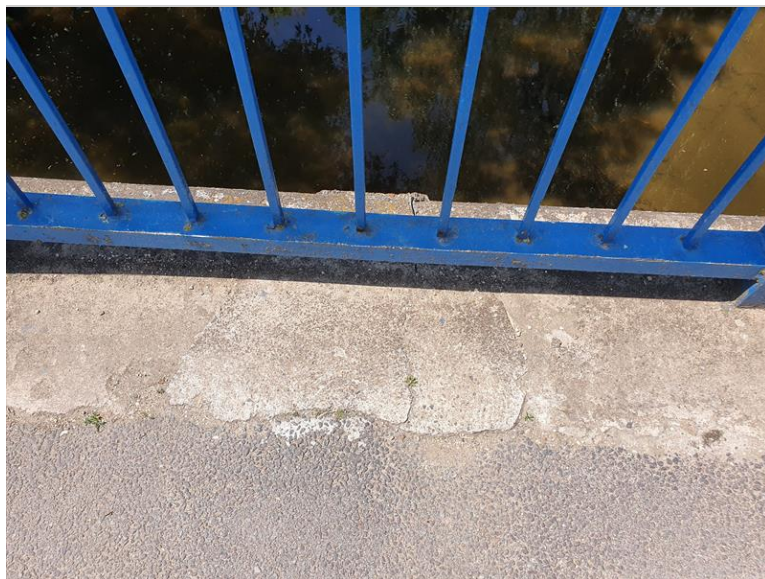
Rozhraní chodník x římsa

[3.2] 3.2 Chodníky U chodníků se betonový povrch se drolí, vznik výtluků, ve sparách uchycená tráva, spodek a roh římsy – odlomená dolní část téměř po celé délce, místy narušení a kavyry i hloubky až 8 cm, korodující výztuží na nepochůzí části římsy nahoře uchyceny lišejníky pod obrubníky v nečistotách uchycena tráva.

3.2 Chodníky

U chodníků se betonový povrch se drolí, vznik výtluků, ve sparách uchycená tráva, spodek a roh římsy – odlomená dolní část téměř po celé délce, místy narušení a kaverny i hloubky až 8 cm, korodující výztuží na nepochůzí části římsy nahoře uchyceny lišejníky pod obrubníky v nečistotách uchycena tráva.

[2] 3.2 Chodníky Zatěsnit trhliny a spáry na povrchu chodníků.

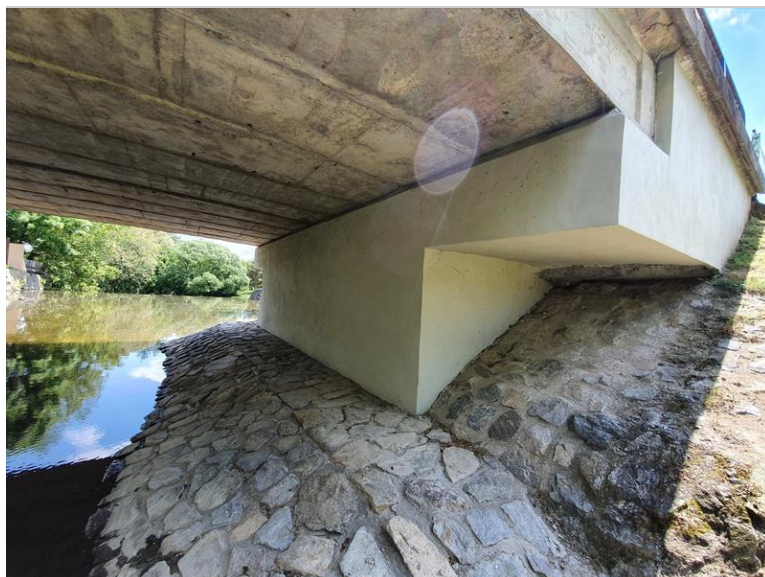
Opěra 1

1.2 Mostní podpěry křídla a čelní zdi

Opěry a pilíř po sanaci vč. opevnění.

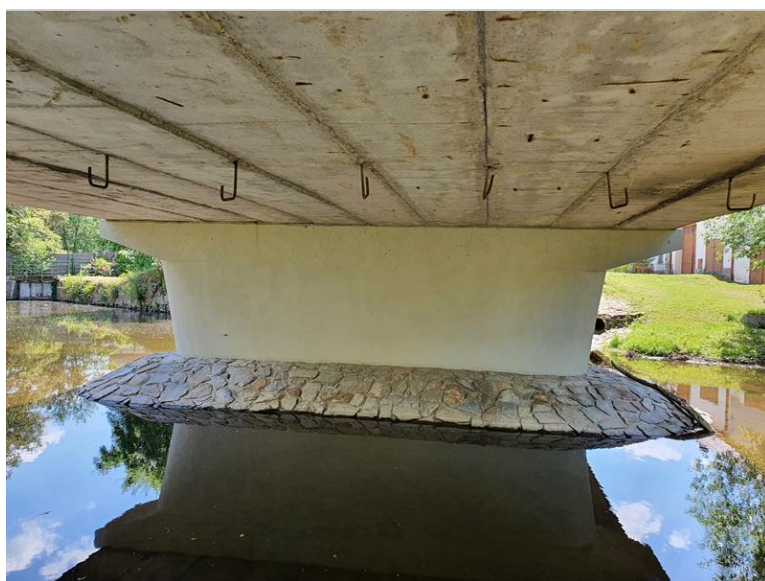
Pilíř 2

1.2 Mostní podpěry křídla a čelní zdi

Opěry a pilíř po sanaci vč. opevnění.

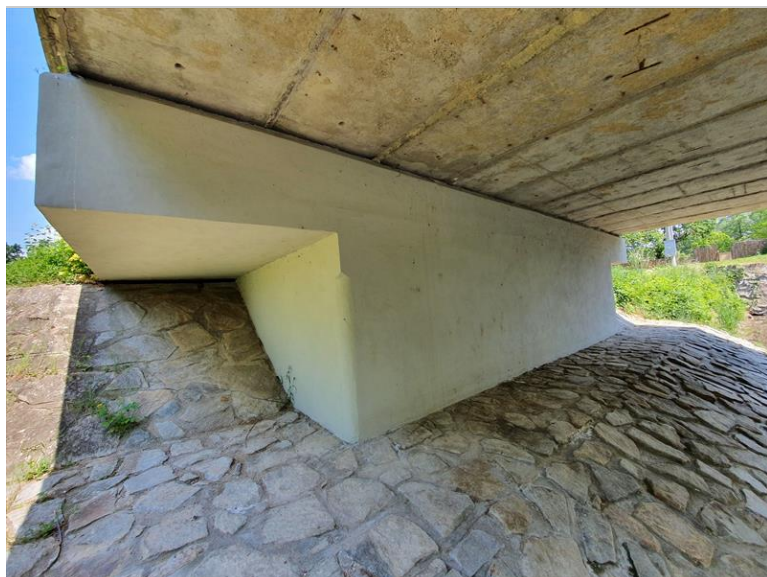
Opěra 3

1.2 Mostní podpěry křídla a čelní zdi
Opěry a pilíř po sanaci vč. opevnění.

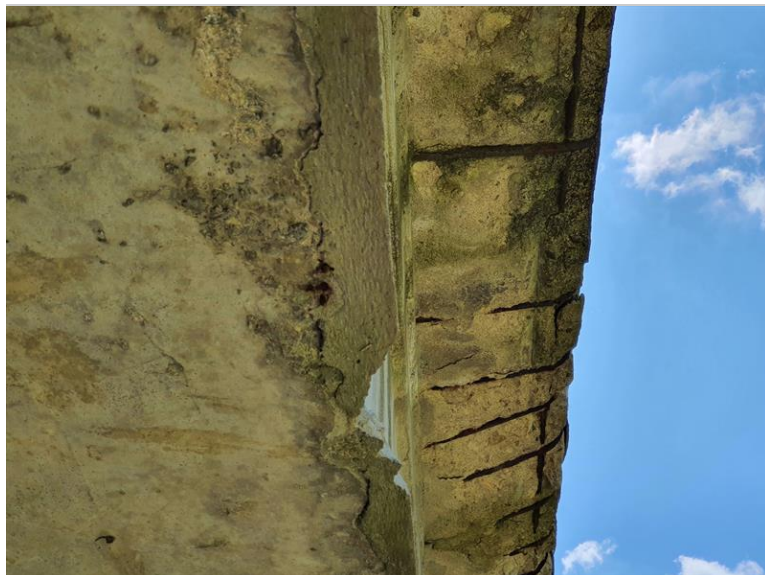
Krajní konzola NK.

2.1 Nosná konstrukce

Místy prokopírovaná korodující třmínková výztuž, jež měla malé krytí v polovině rozpětí ze spar vystupují háky z betonářské oceli délky cca 20 cm neznámého účelu, dlouhodobé průsaky vody dilatací do kotevní oblasti nosníků, rozpad dobetonávky nad středním pilířem

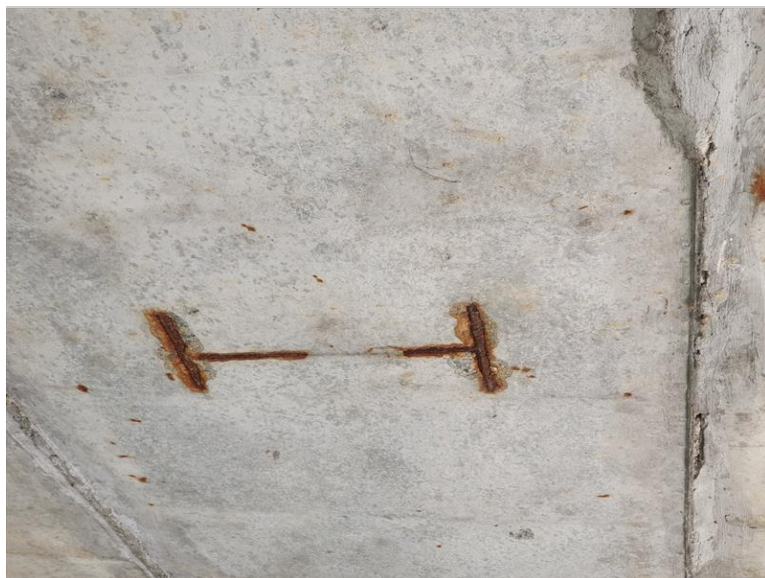
Podhled NK

2.1 Nosná konstrukce

Místy prokopírovaná korodující třmínková výztuž, jež měla malé krytí v polovině rozpětí ze spar vystupují háky z betonářské oceli délky cca 20 cm neznámého účelu, dlouhodobé průsaky vody dilatací do kotevní oblasti nosníků, rozpad dobetonávky nad středním pilířem

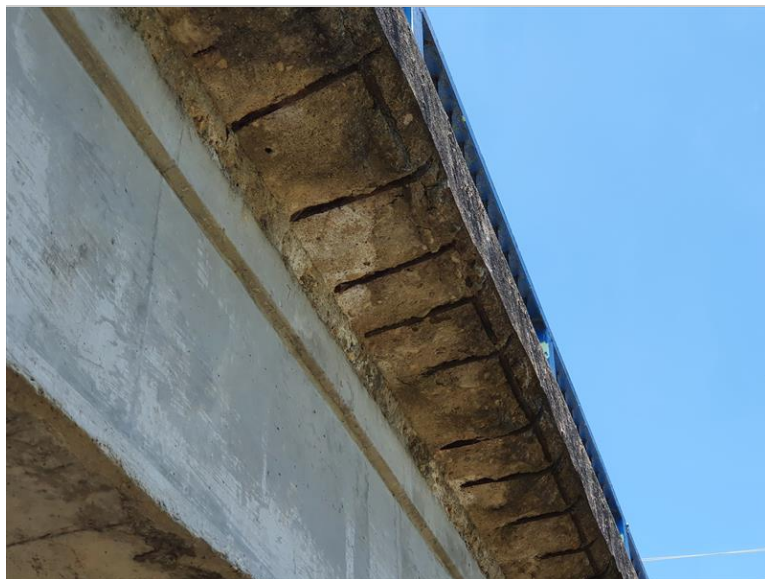
Konzola NK

3.2 Chodníky

U chodníků se betonový povrch se drolí, vznik výtluků, ve sparách uchycená tráva, spodek a roh římsy – odlomená dolní část téměř po celé délce, místy narušení a kaverny i hloubky až 8 cm, korodující výztuží na nepochůzí části římsy nahoře uchyceny lišejníky pod obrubníky v nečistotách uchycena tráva.

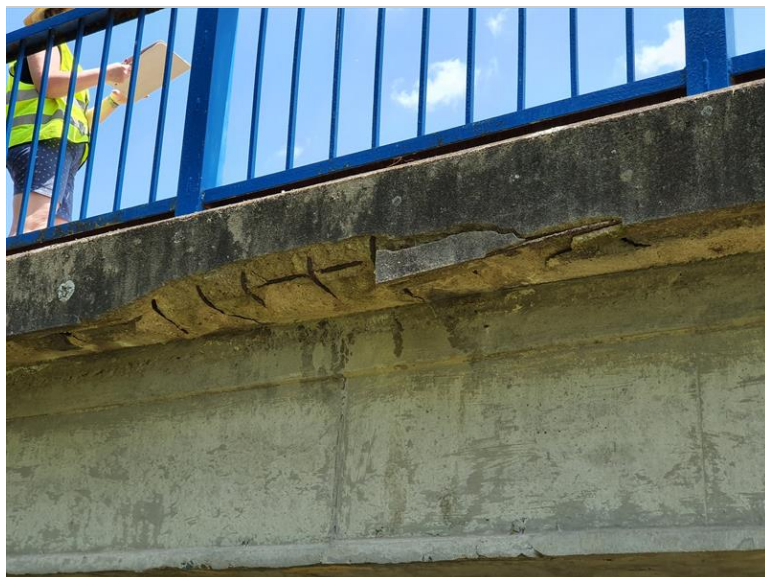
Krajní konzola NK

3.2 Chodníky

U chodníků se betonový povrch se drolí, vznik výtluků, ve sparách uchycená tráva, spodek a roh římsy – odlomená dolní část téměř po celé délce, místy narušení a kaverny i hloubky až 8 cm, korodující výztuží na nepochůzí části římsy nahoře uchyceny lišejníky pod obrubníky v nečistotách uchycena tráva.
