# **Most 37430-3**

Most přes Klemovský potok v Klemově

## **HLAVNÍ PROHLÍDKA**

Datum provedení prohlídky: 6.7.2024

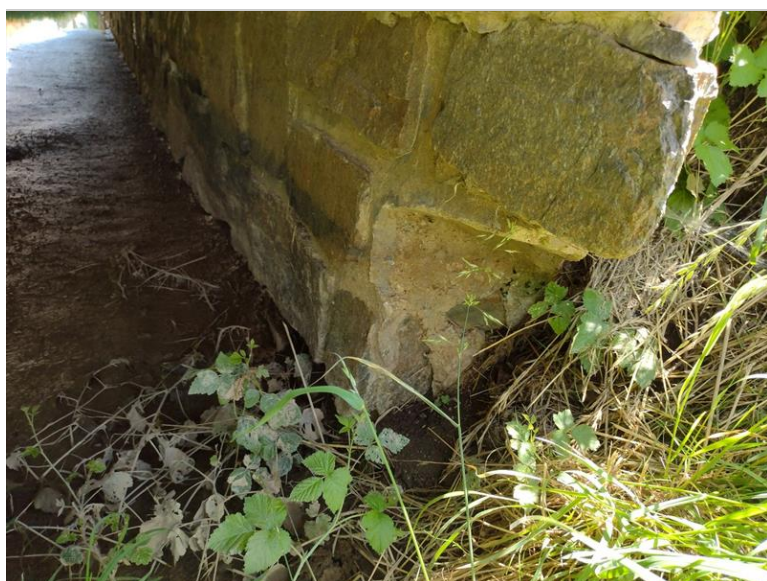
| [1.1] | 1.2 | Mostní podpěry křídla a čelní zdi | Povrch opěr se stopami po zatékání. U pravého křídla OP2 vypadené kameny. |

Vypadený kámen v pravém rohu OP2

| [1] | 1.2 | Mostní podpěry křídla a čelní zdi | Doplnit vypadené kameny |

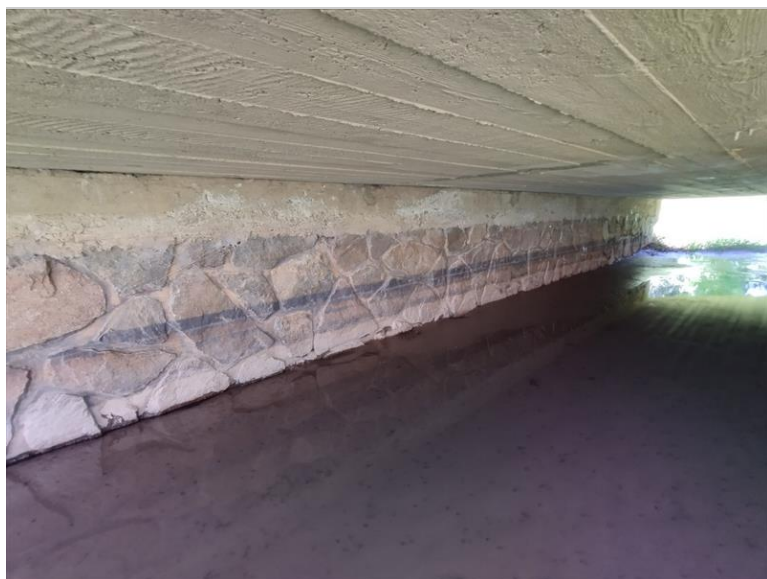
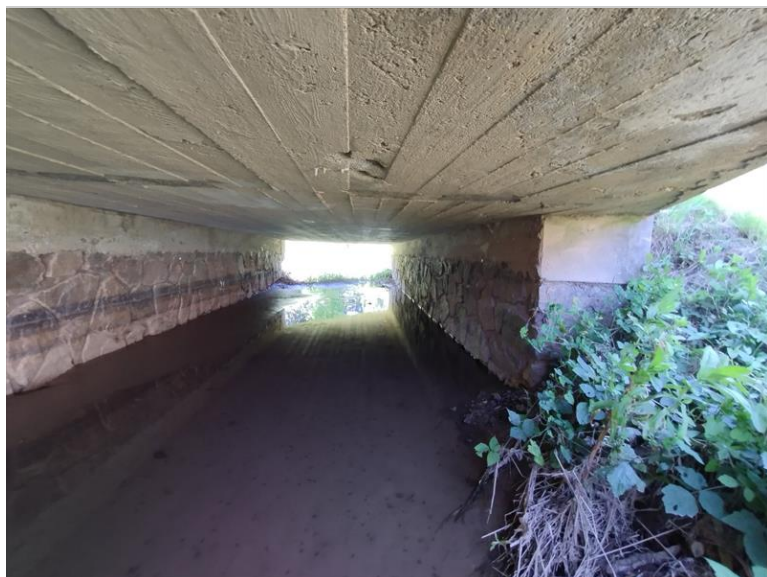
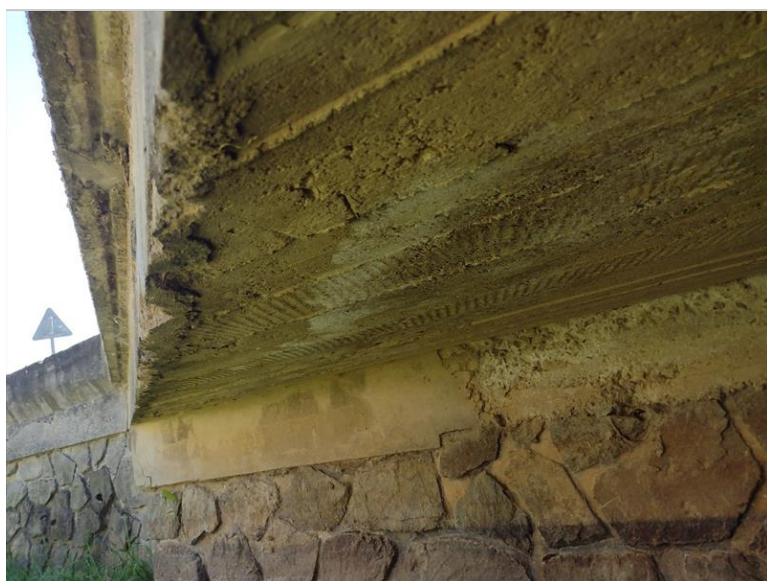
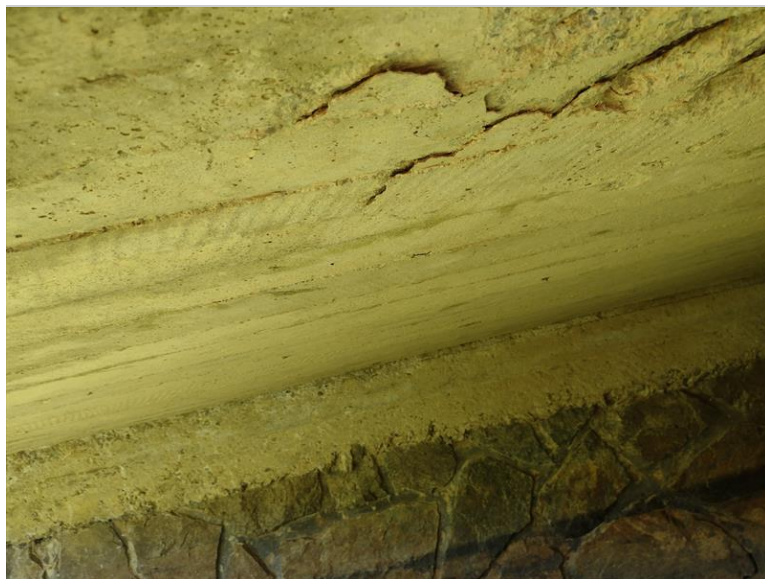
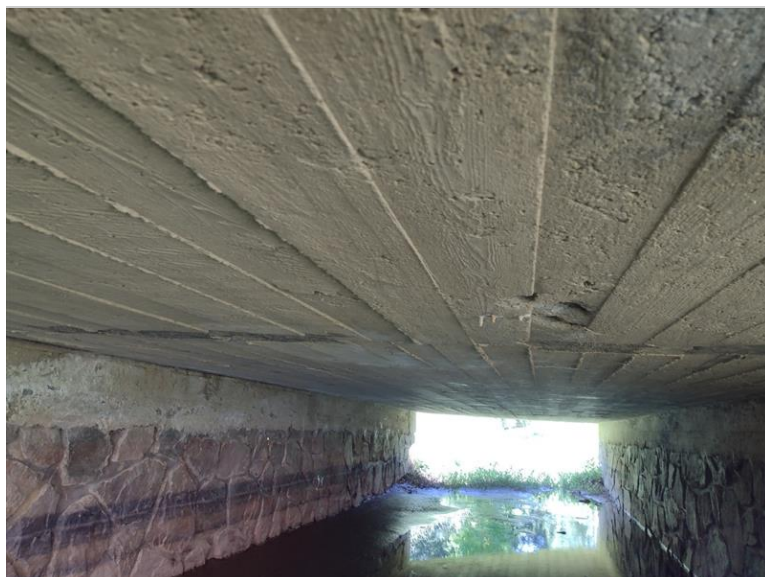
| [2.1] | 2.1 | Nosná konstrukce | Na podhledu je lokálně obnažená výztuž. Odlupující se krycí vrstva betonu. Zbytky lepenky po betonáži do bednění. |

Podhled NK

| [5] 2.1 Nosná konstrukce | Sanovat obnaženou korodující výztuž |

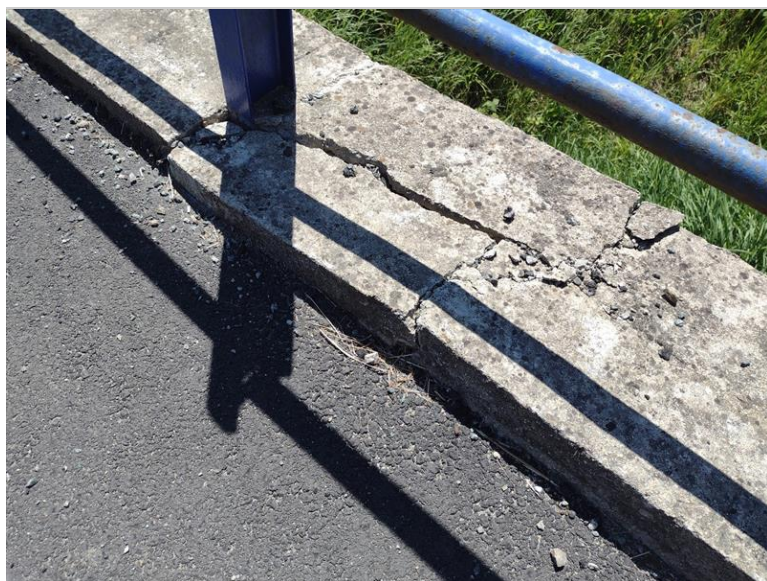
| [3.1] | 3 | svršek | Vozovka opětovně silně převrstvena.<br>Pravá římsa s trhlinou - zřejmě vlivem nárazu |

trhliny v pravé římse

| [4] 3 svršek | injektovat trhlinu v pravé římse |

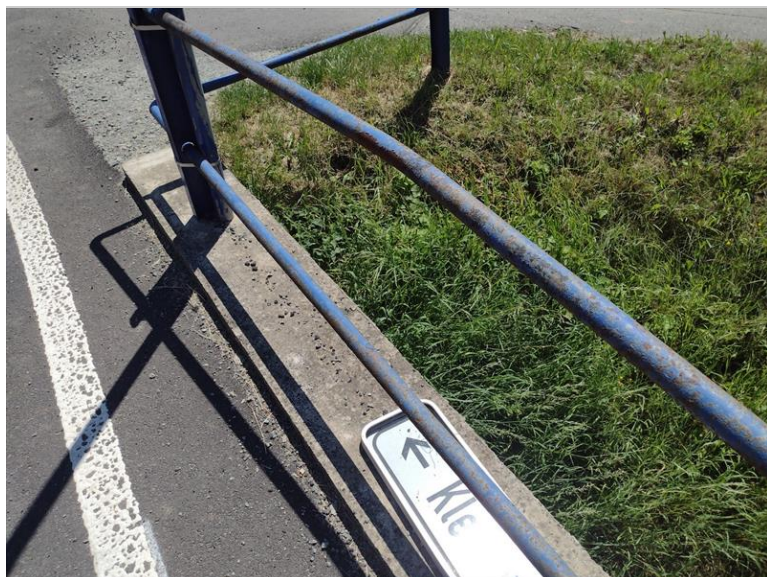
| [4.1] | 4.2 | Zábradlí | Zábradlí je nenormové. Na pravé straně deformované zřejmě nárazem. |

Deformace pravého zábradlí

| [6] 4.2 Zábradlí | Osadit normové zábradlí |

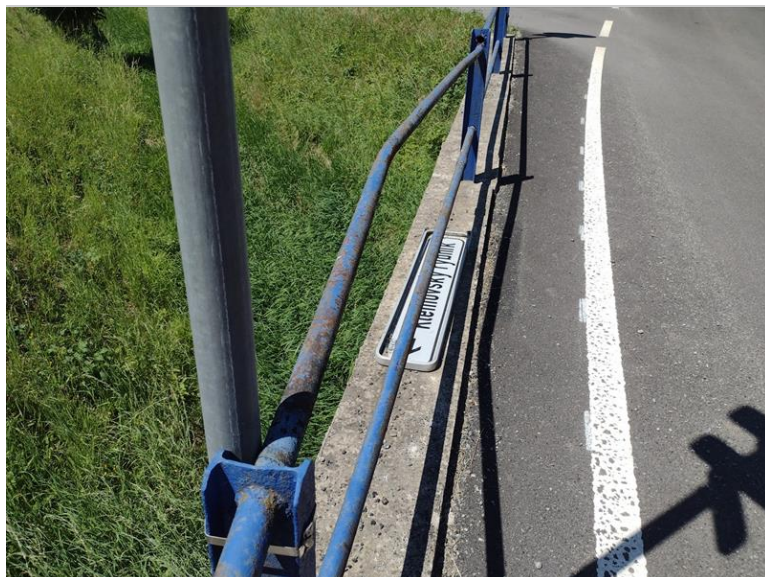
Deformace pravého zábradlí
