SEZNAM FOTOGRAFIÍ

Exteriéry, interiéry

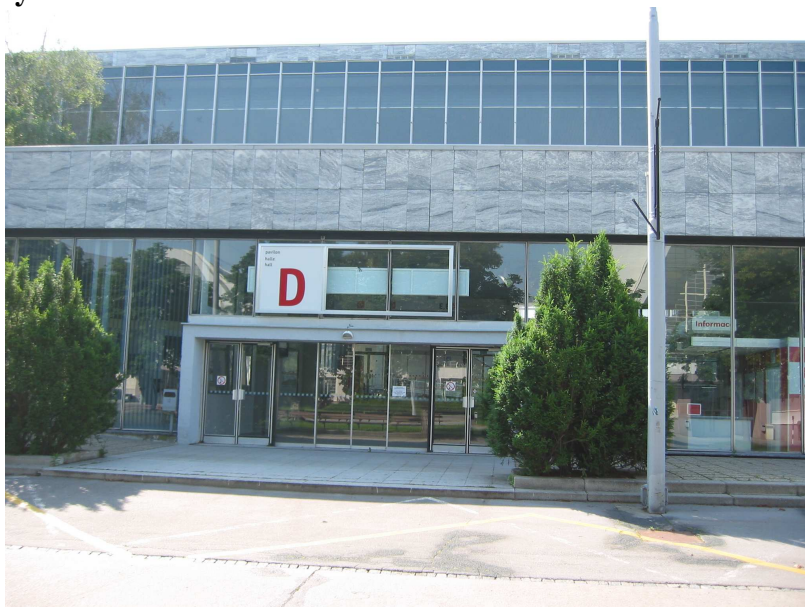
Foto 1 Vstupní pavilon na severní straně objektu

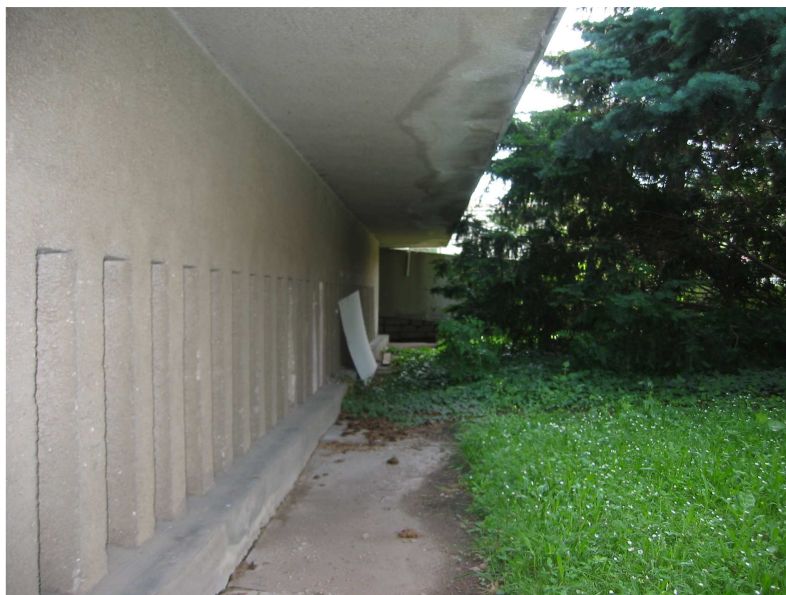
Foto 2 Konzola obvodového pláště – zatékání z pláště, degradace omítky a výztuže

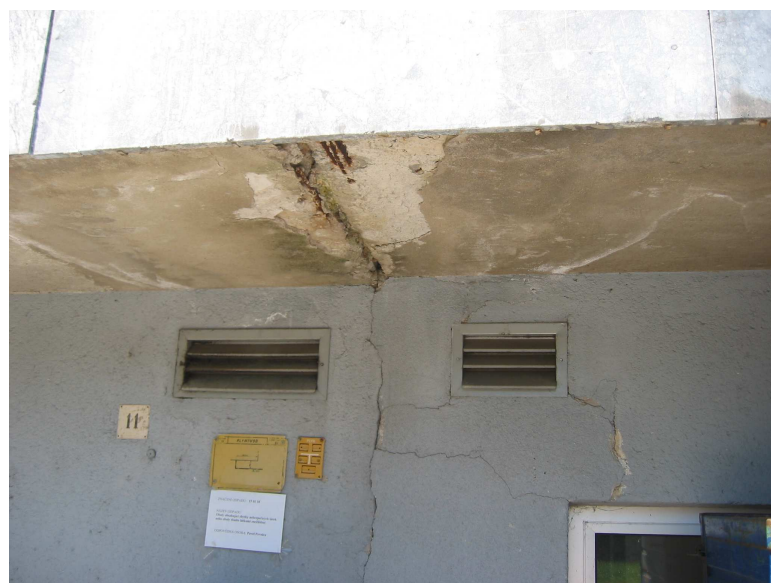
Foto 3 Poruchy v okolí dilatační spáry - modulová osa „7“ – „8“

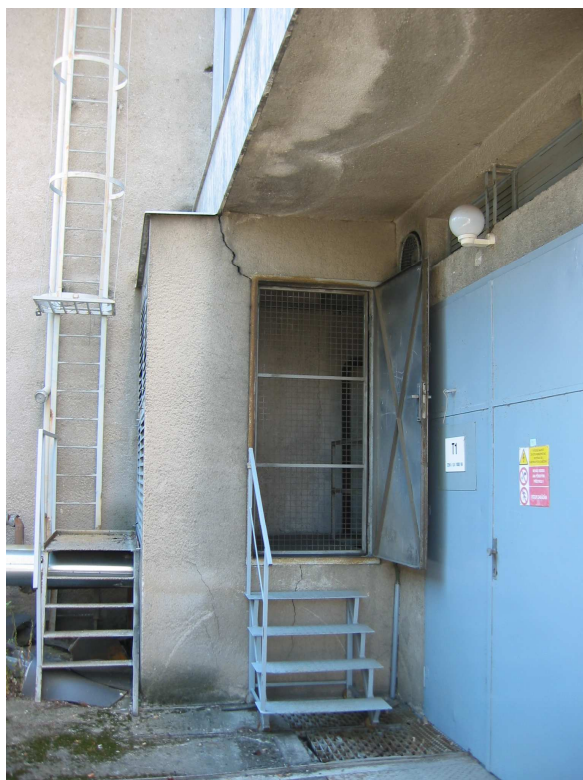
Foto 4 Narušení přístavku strojovny – jižní fasáda, nespolehlivé založení

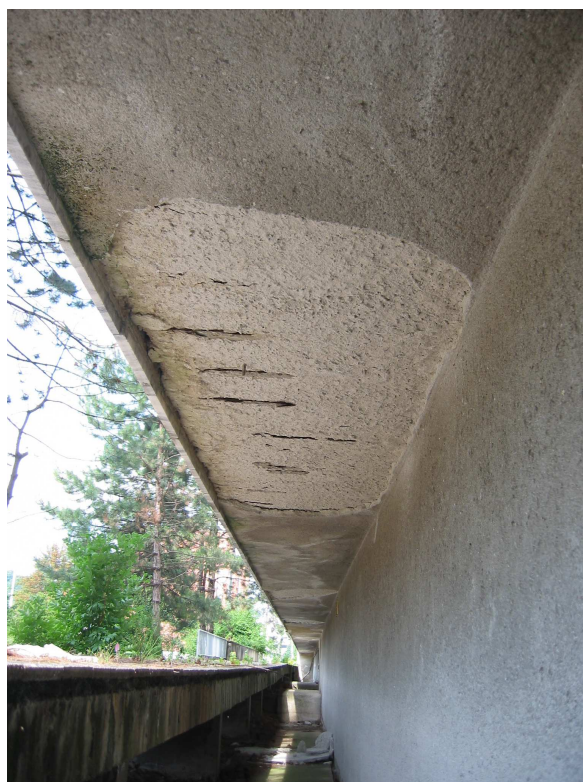
Foto 5 Koroze výztuže a degradace omítky konzoly

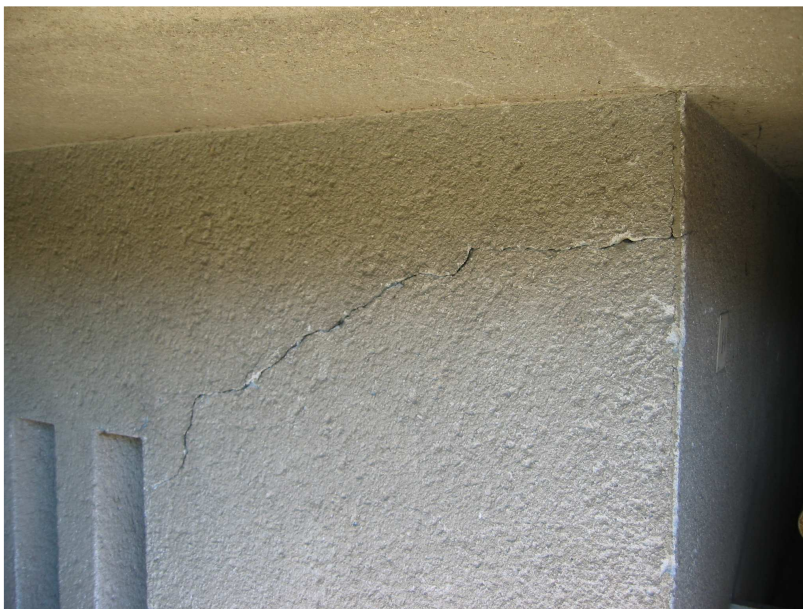
Foto 6 Narušený roh objektu „G19“

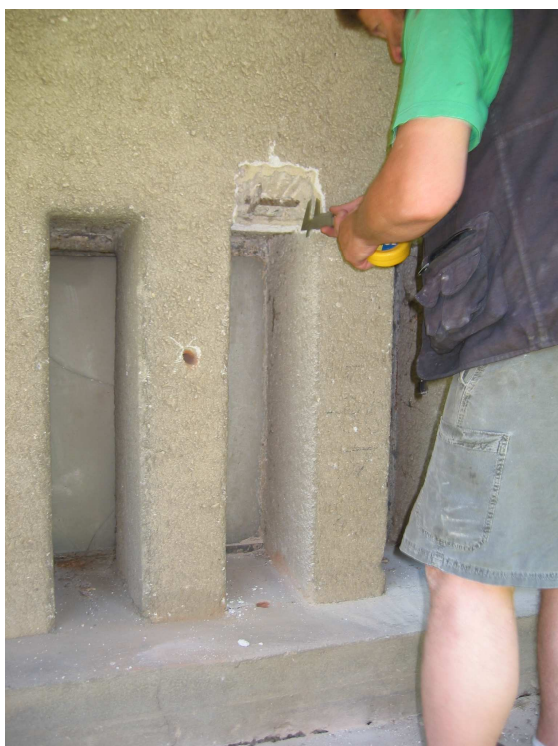
Foto 7 Architektonický prvek suterénního obvodového pláště – nadpraží železobetonové, pata a sloupky jsou zděné (ověřeno průvrty)

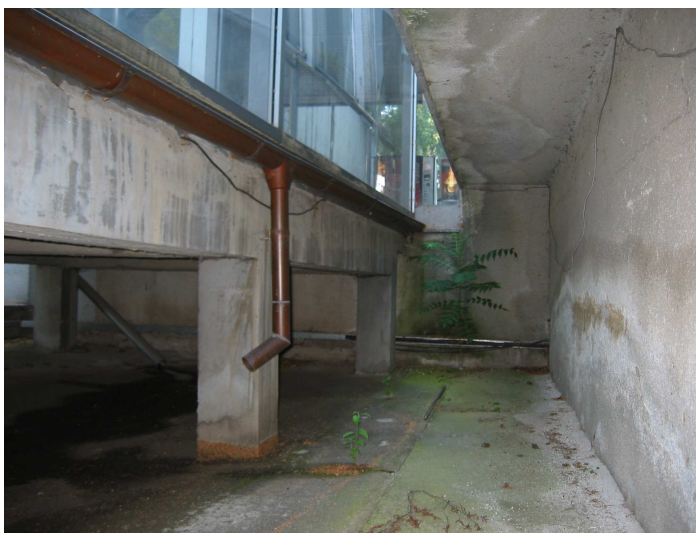
Foto 8 Situace v okolí krčku mezi pavilonem D a jeho vstupním objektem – novostavba plošiny ze které se vstupuje do tubusu lávek propojujících jednotlivé výstavní plochy

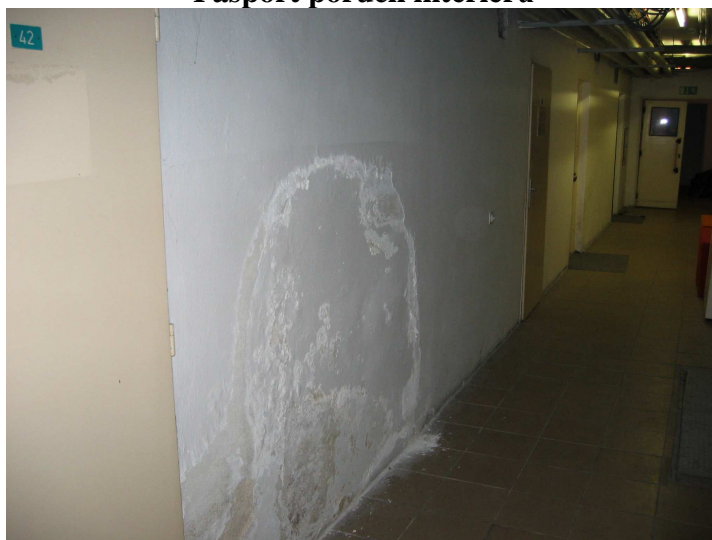
Foto 9 Vlhkost suterénu přístavku – v okolí sprchových koutů

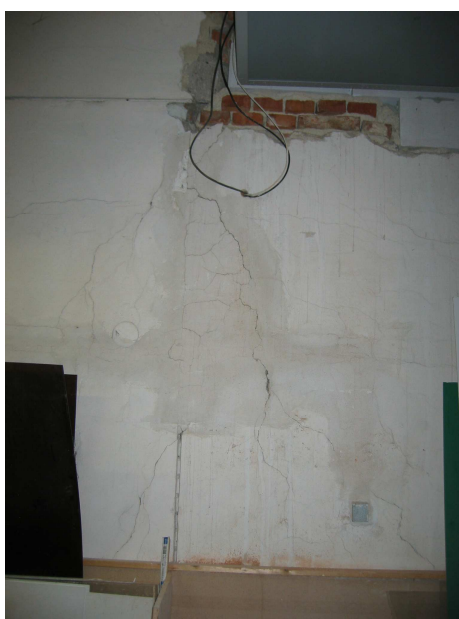
Foto 10 Poruchy zdiva mezi místností č. 45 a kolektorem – stavení úpravy při výměně eskalátoru

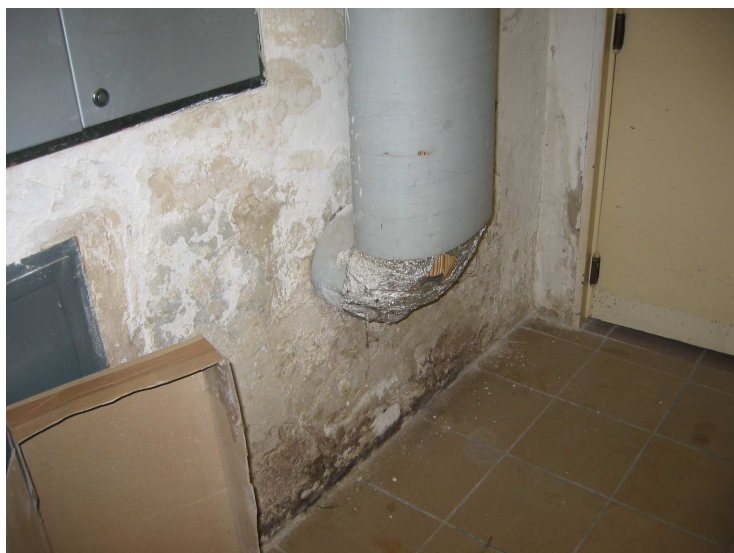
Foto 11 Vlhkost suterénu přístavku – v okolí prostupů technologie - kondenzace

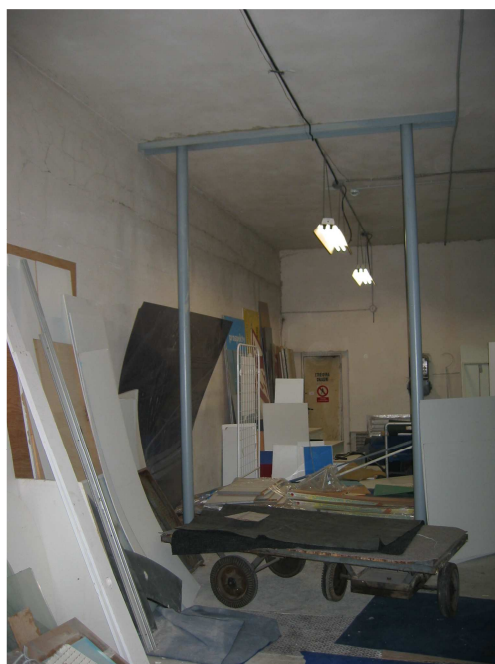
Foto 12 Podepření stropní konstrukce – souvislost s výměnou eskalátoru

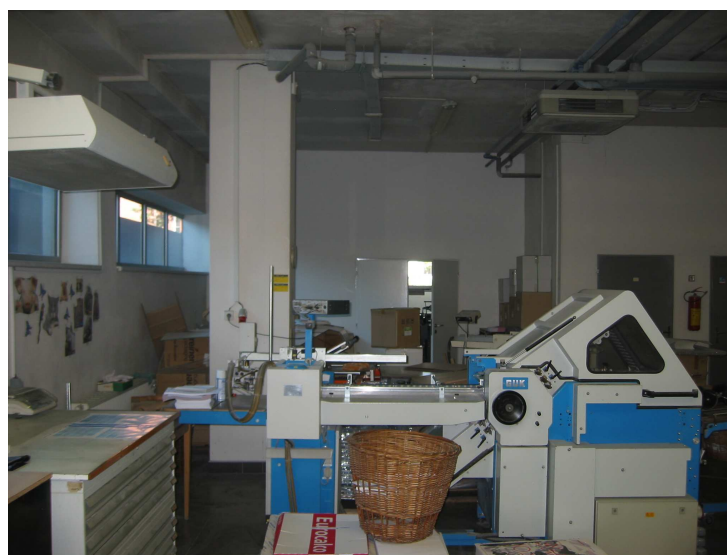
Foto 13 Prostor tiskárny – oblast budoucí vestavby výtahu – vzhledem k technologii nájemce nebylo možné provést podrobný průzkum stropní konstrukce

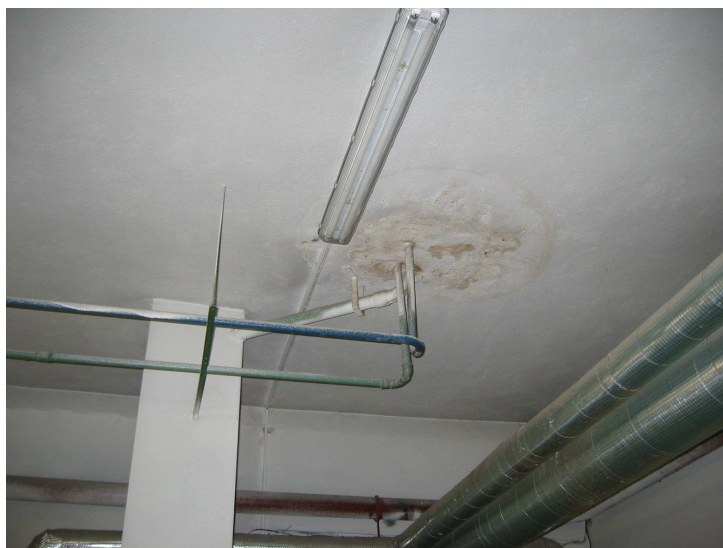
Foto 14 Vlhkost suterénu části kuchyně – v okolí prostupů technologie - kondenzace

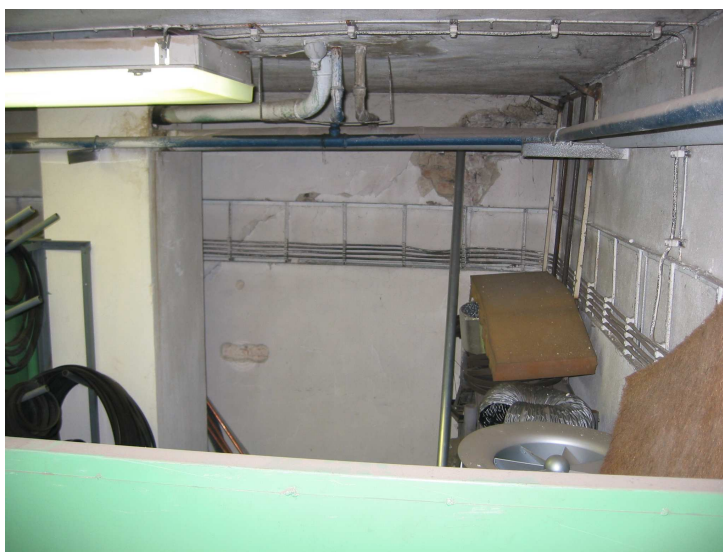
Foto 15 Narušené obvodové zdivo v místnosti č. 47 – sedání vnějšího rohu v modulu „G19“

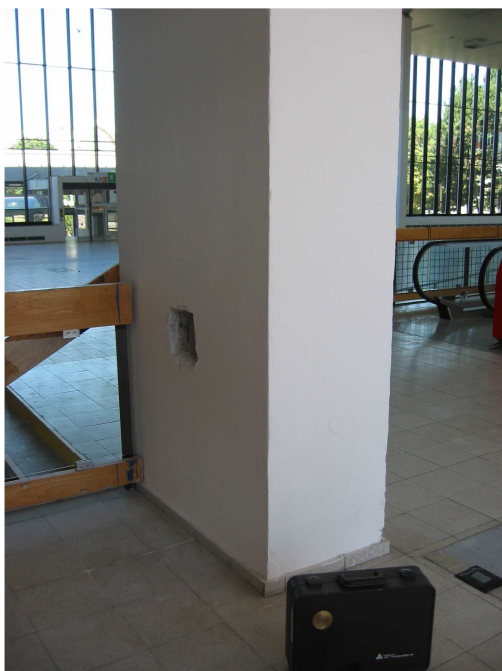
Foto 17 Sonda do hlavního sloupu nesoucího střechnu – sloup ze silnostěnných ocelových plechů

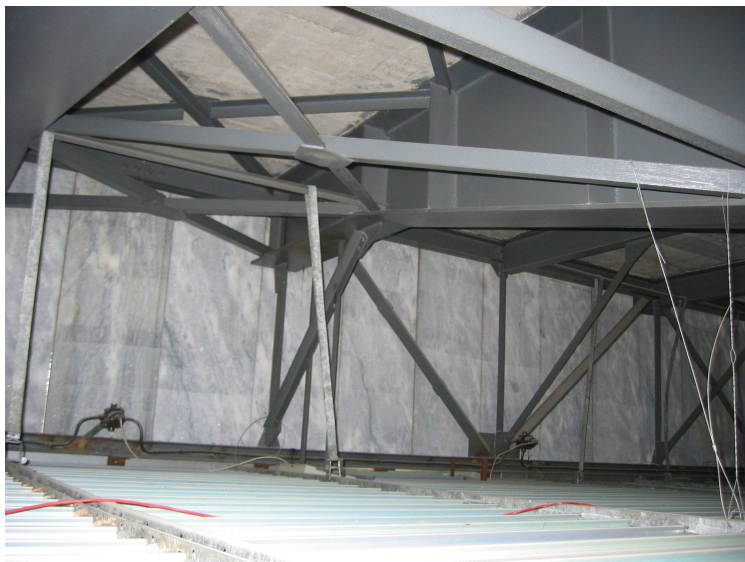
Foto 18 Sonda do stropní konstrukce galerie – ocelová konstrukce + PZD desky

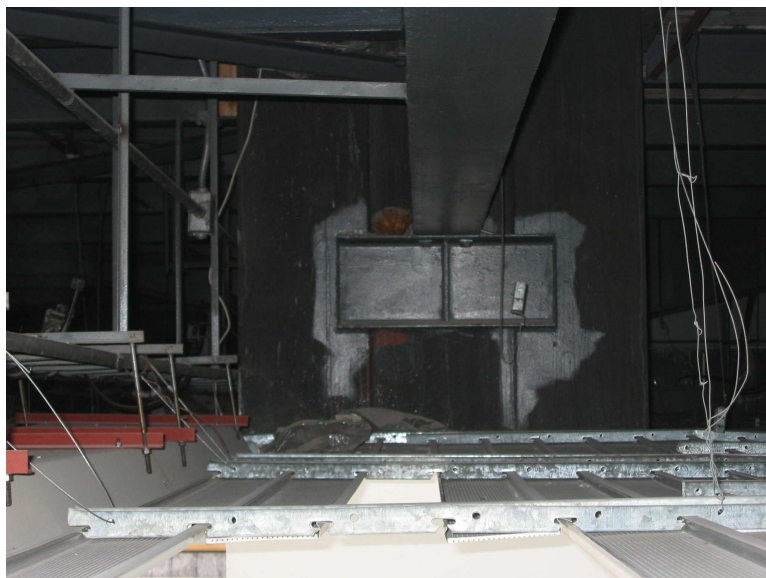
Foto 19 Uložení OK průvlaků galerie je provedeno také na konzolu hlavního sloupu střechny

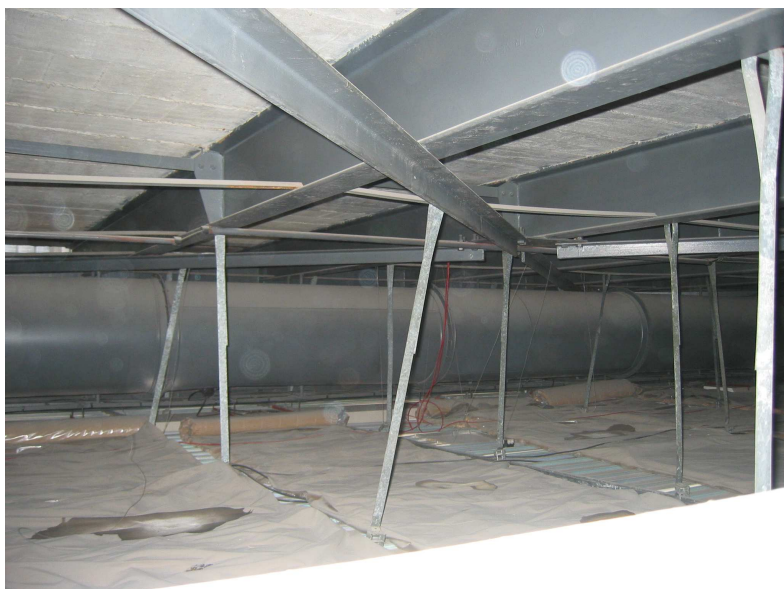
Foto 20 Nosná konstrukce galerie – válcované nosníky, zavětrování

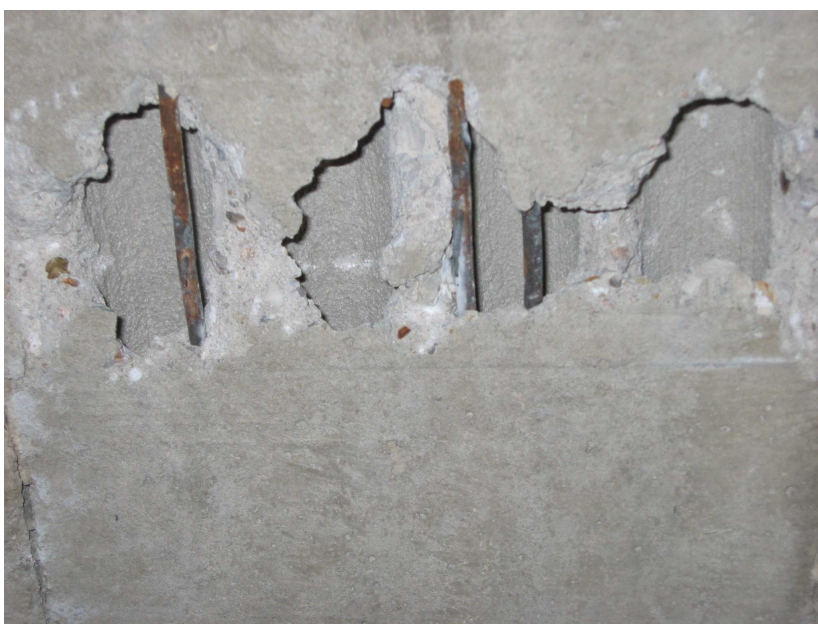
Foto 21 Vyztužení PZD nosníků podlahy galerie

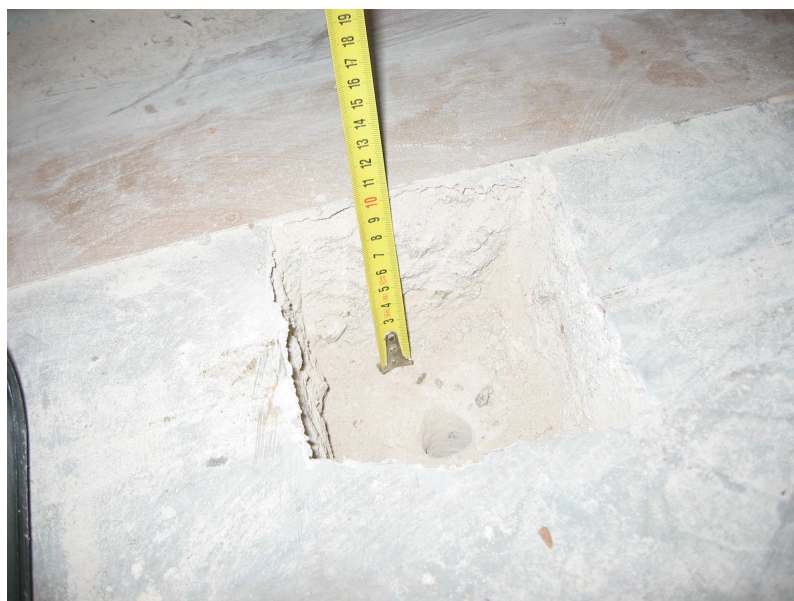
Foto 22 Sonda do podlahy 1. NP v místě nad přístavkem

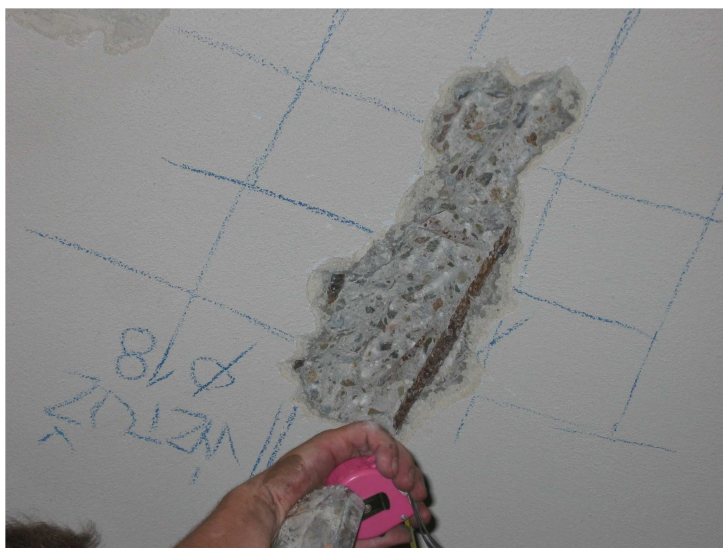
Foto 23 Sonda k výztuži stropní konstrukce nad 1. PP

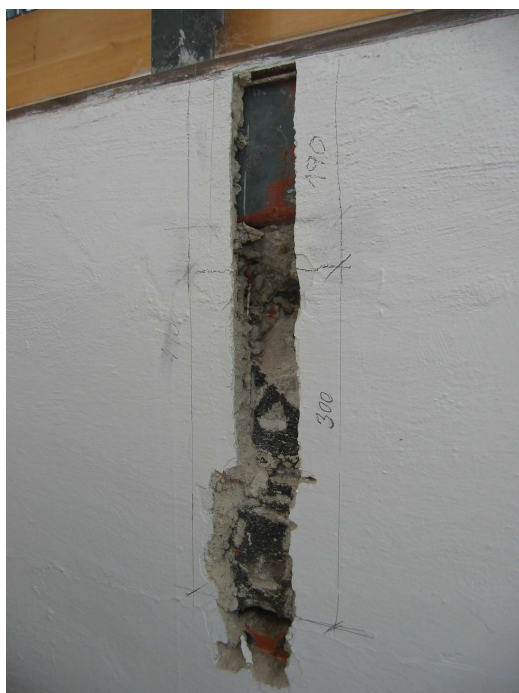
Foto 24 Sonda ke skladbě stropní konstrukce nad tiskárnou (bývalá restaurace) – vzhledem k technologii pod stropem nebylo možné realizovat průvrt

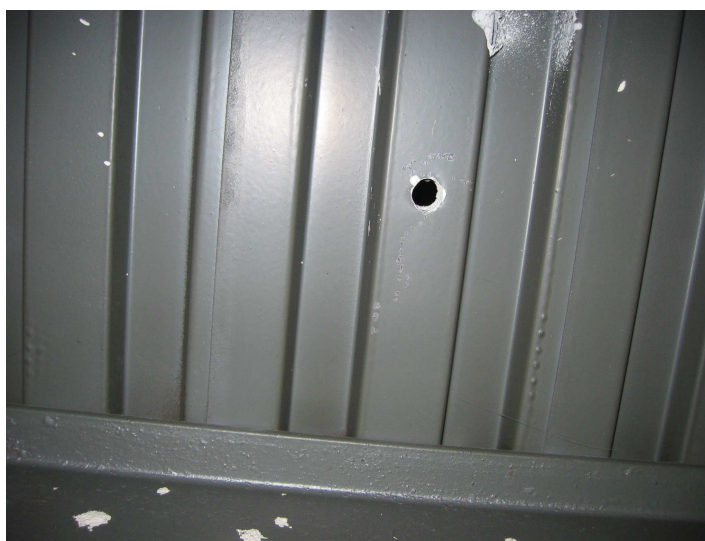
Foto 25 Sonda stropu nad 1. NP – kancelářský vestavek

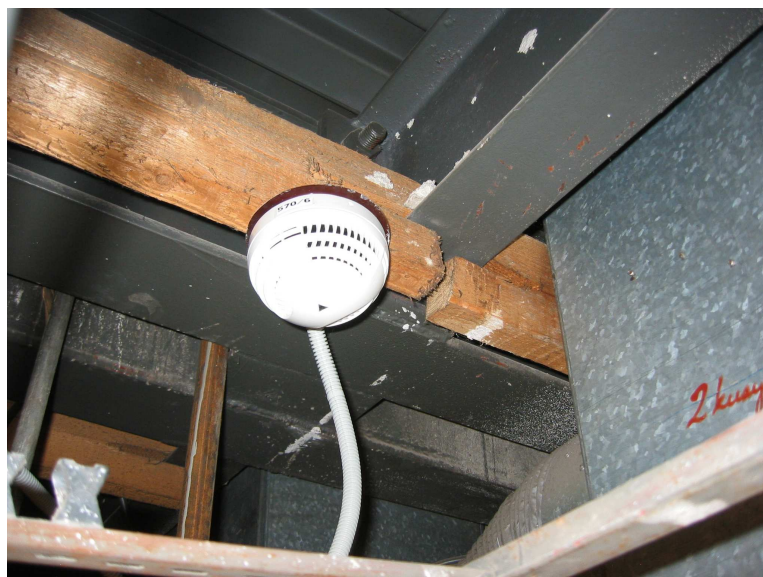
Foto 26 Ocelová konstrukce kancelářského přístavku – strop nad 1. NP

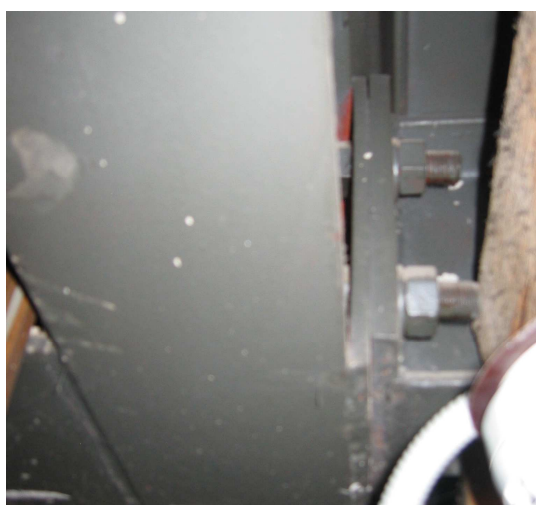
Foto 27 Připoj stropnice a průvlaku stropní konstrukce 1. NP – kancelářský přístavek

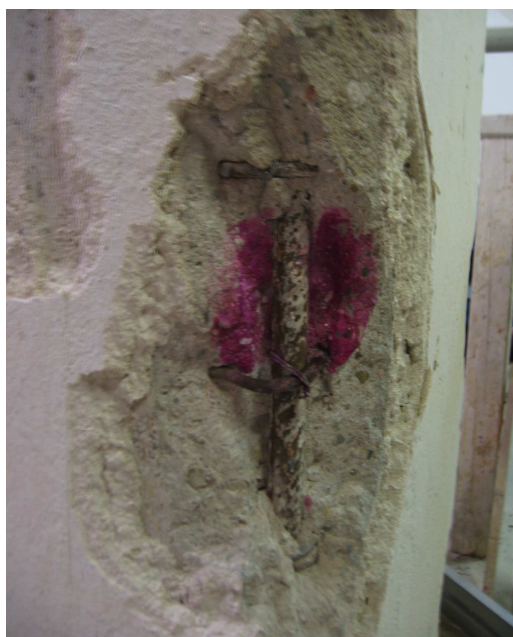
Foto 28 Sonda k výztuži sloupů 1. PP – test karbonatce – hl. max. 10mm

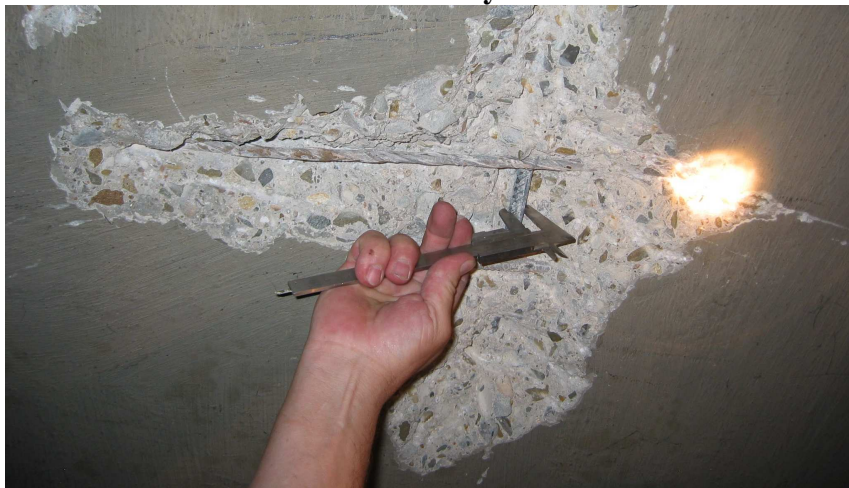
Foto 29 Sonda k výztuži – nalezeny druhy výztuží 10335 (J), 10425 (V), 10338 (T)

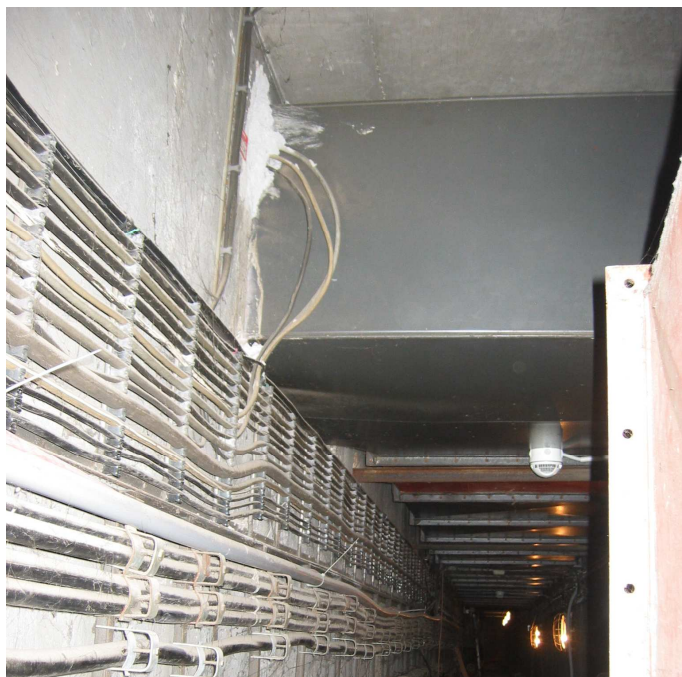
Foto 30 VZT potrubí vstupující s kolektoru pod výstavní plochou směrem do vstupního objektu pavilonu severním směrem

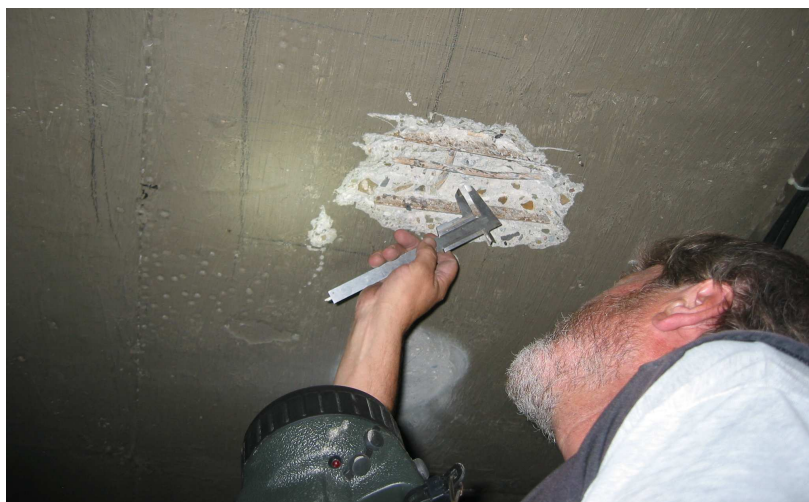
Foto 31 Sonda k výztuži přestrojení kolektorů pod výstavní plochou

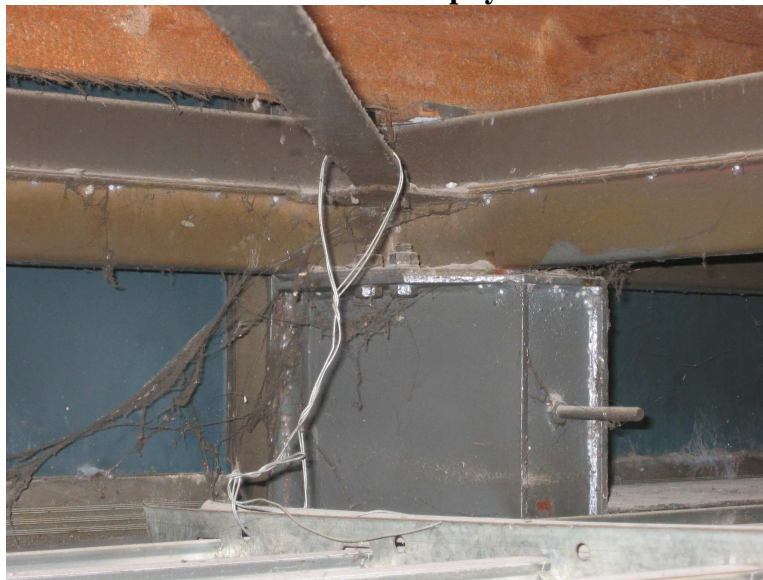
Foto 32 Uchycení obvodového sloupku ke kyvné stojce střechy – 4xM10

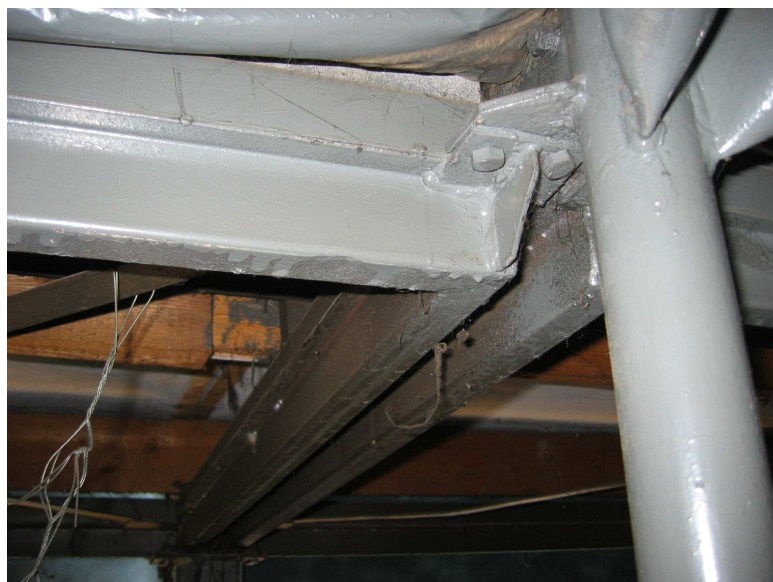
Foto 33 Kyvná stojka zabezpečující sloupek obvodového pláště ve vodorovném směru

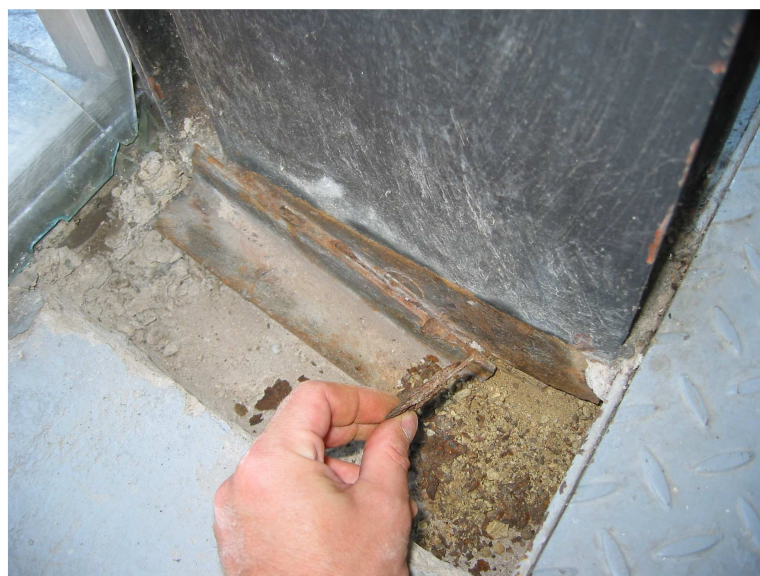
Foto 34 Koroze paty obvodového sloupku

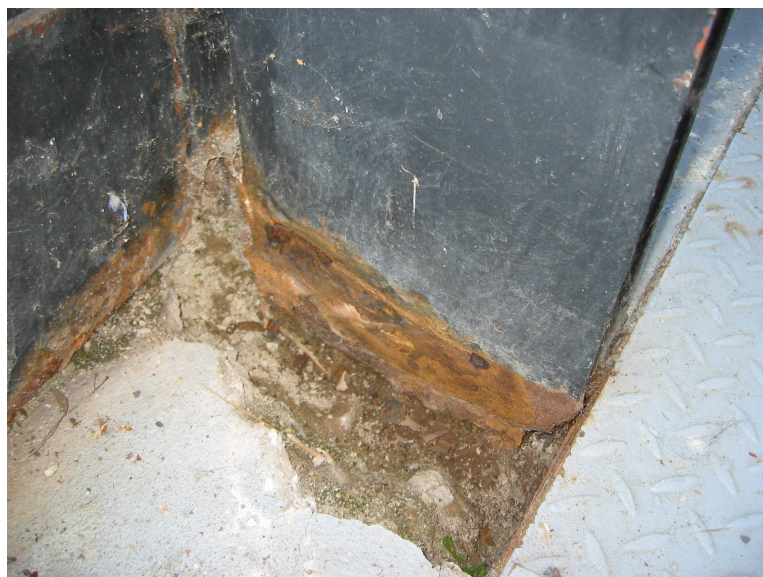
Foto 35 Koroze paty sloupku

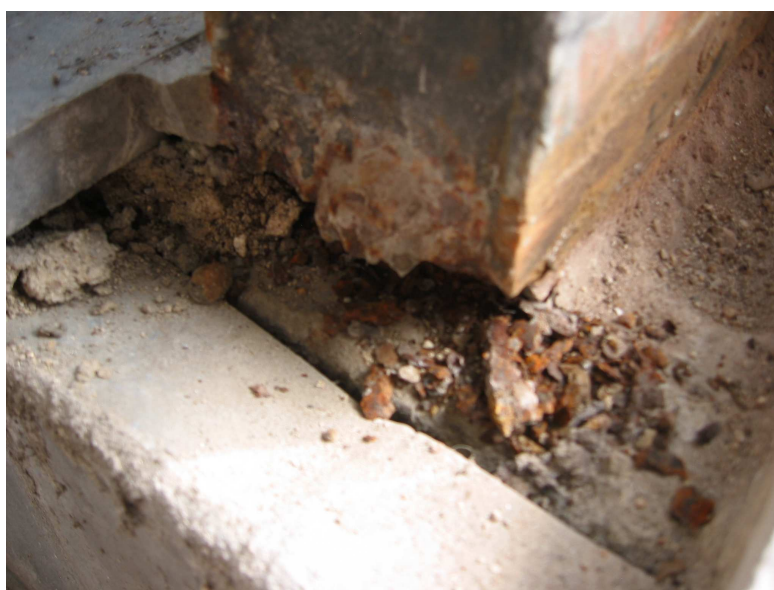
Foto 36 Detail koroze – spodní pata sloupku zaplněna korozními zplodinami dutého průřezu

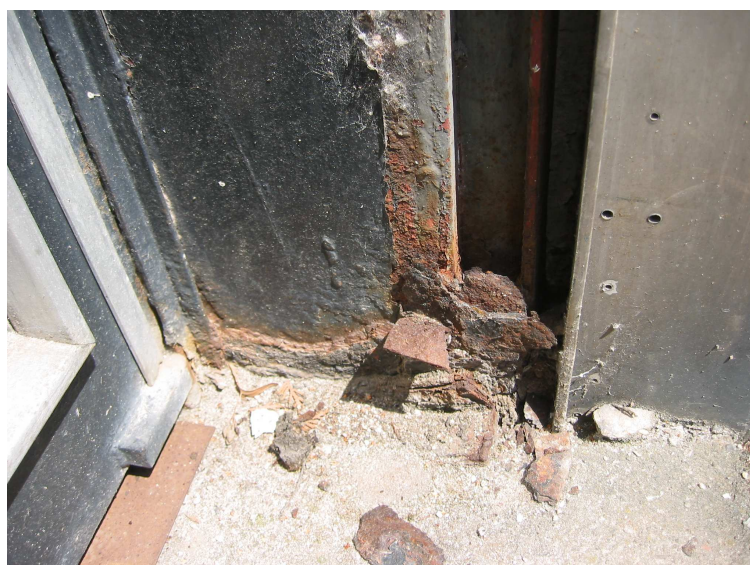
Foto 37 Koroze obvodového sloupku + oplechování

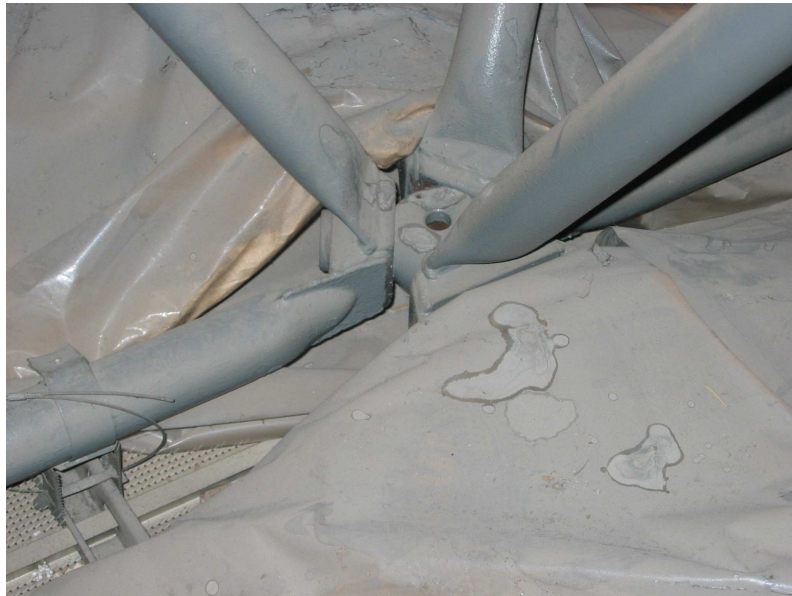
Foto 38 Detail spodního styčnicku

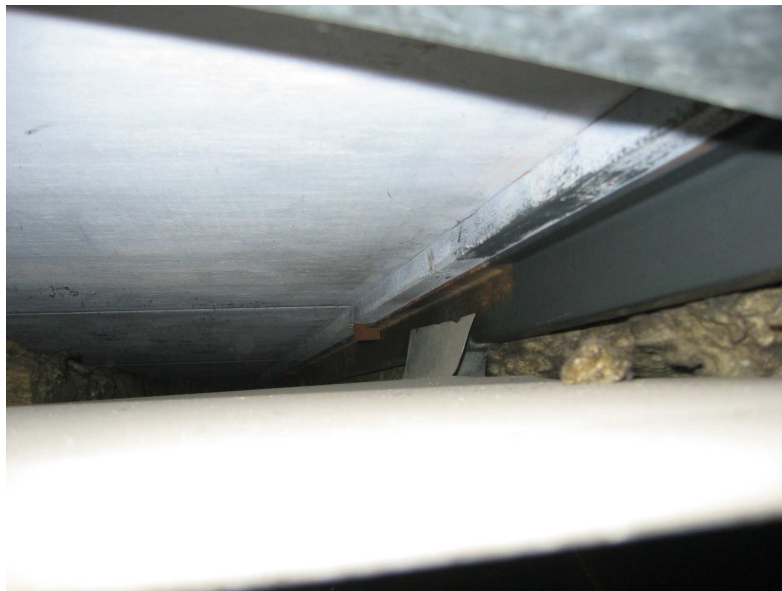
Foto 39 Původní skladba střešního pláště – izolační desky JRD Nemšová

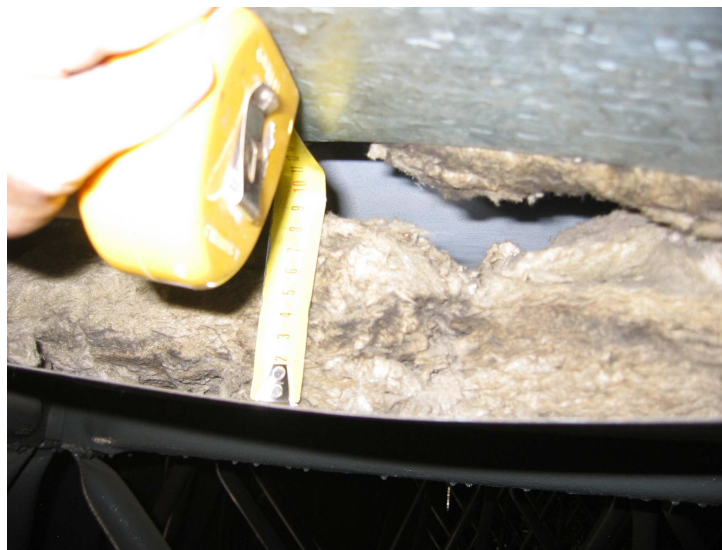
Foto 40 Sonda do dodatečného zateplení střešního pláště

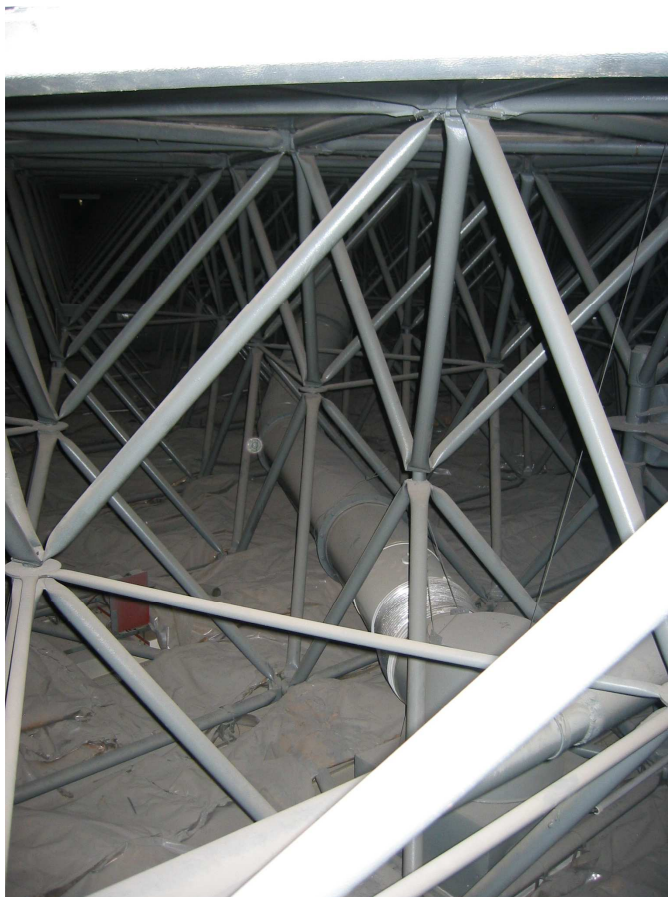
Foto 41 Pohled na prostorovou příhradovou konstrukci hlavní střechy

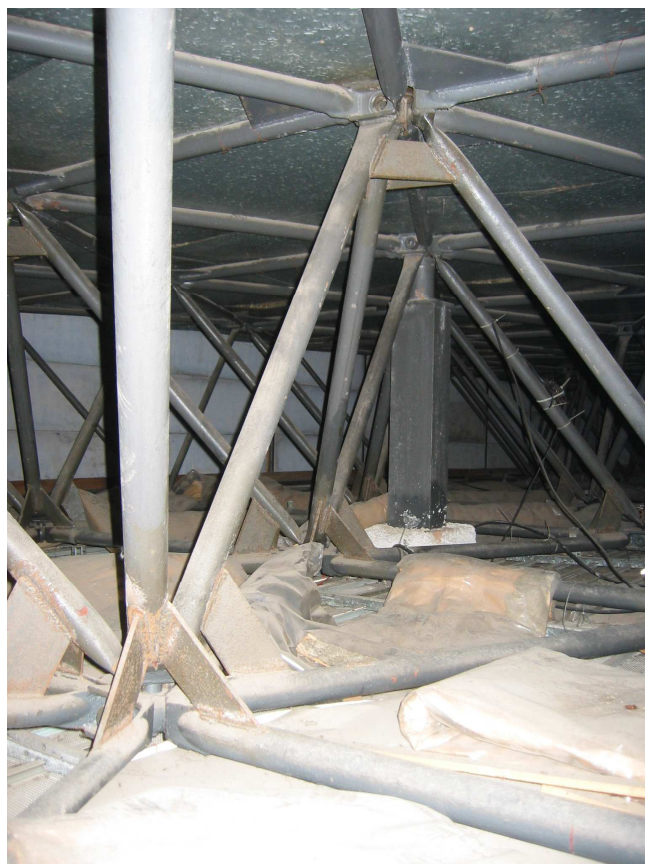
Foto 42 Pohled na střešní konstrukci vedlejšího vstupního objektu – prostorová příhradovina vynášená 2 ks ocelových sloupků

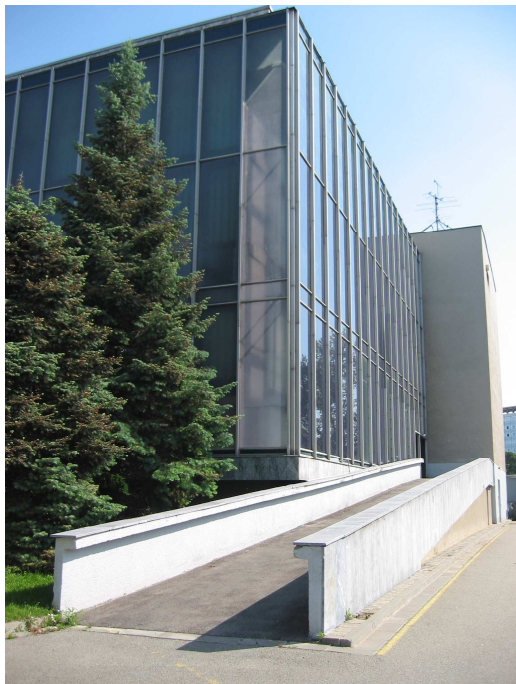
Foto 43 Rampa – cca před 2 roky rekonstrukce povrchu

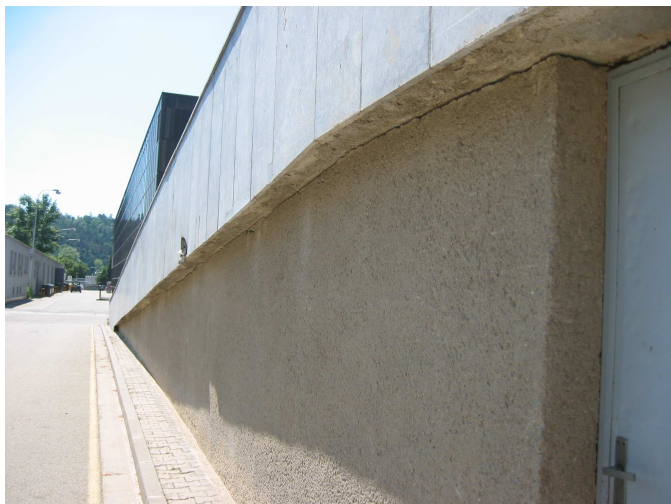
Foto 44 Podezdívka rampy – sedání základu, zdivo nesouvisí se statikou rampy – rapa samostatně vynášena pilíři cca v ose rampy

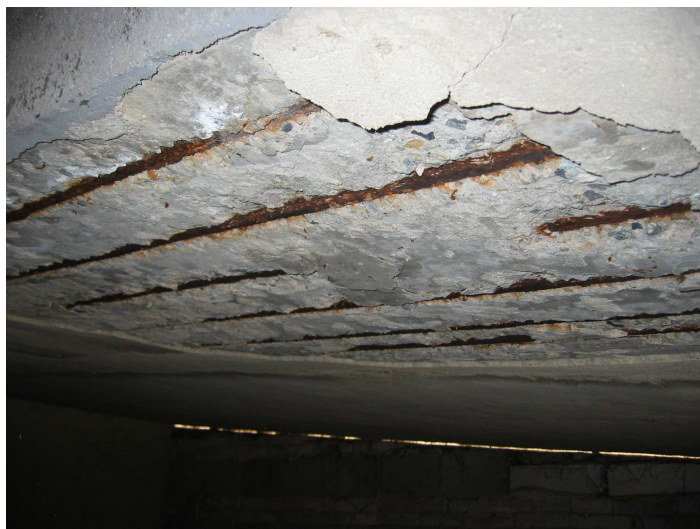
Foto 45 Koroze spodní výztuže rampy

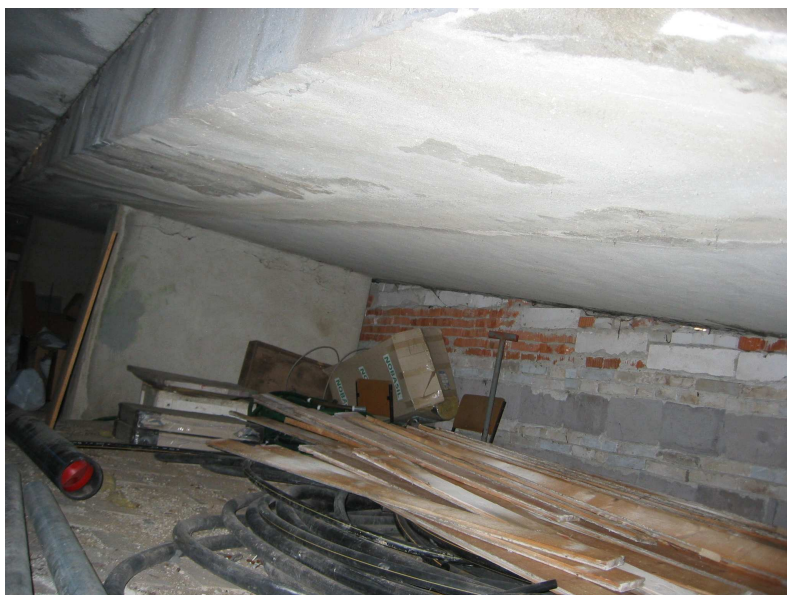
Foto 46 Spodní povrch rampy – mapy po pronikání vlhkosti s povrchu rampy

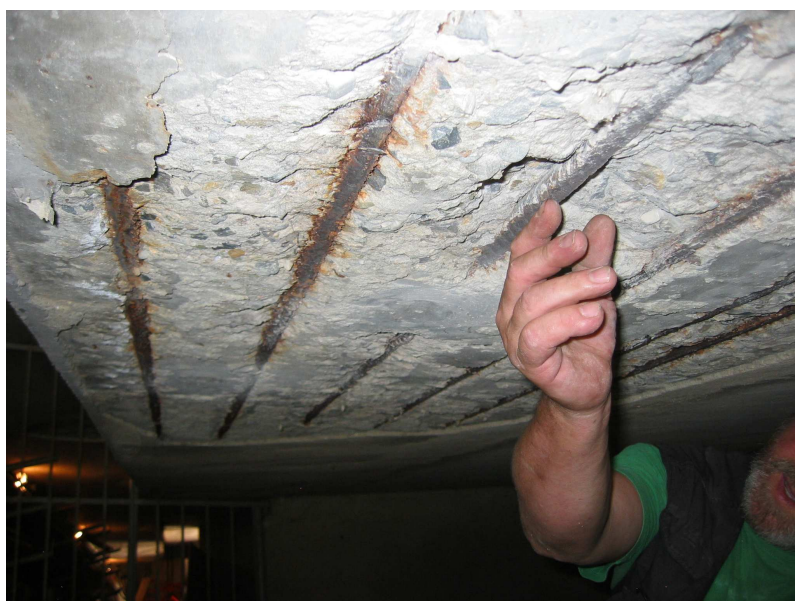
Foto 47 Koroze výztuže rampy

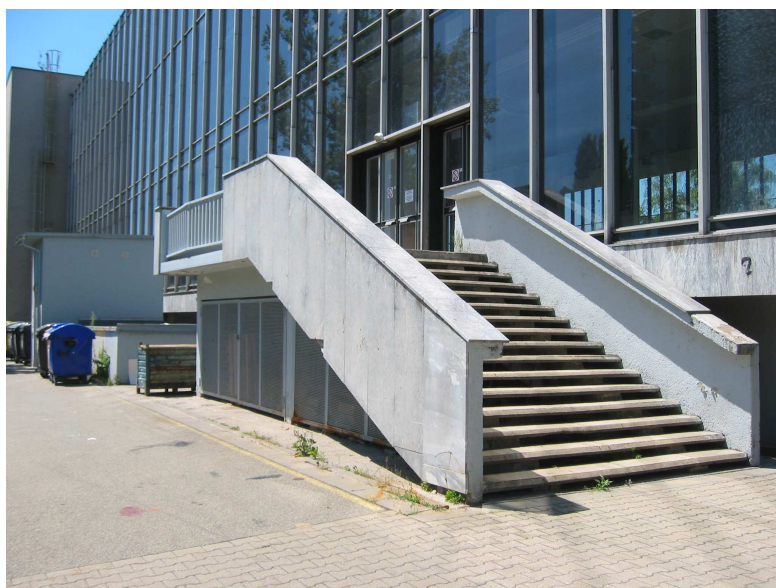
Foto 48 Venkovní schodiště

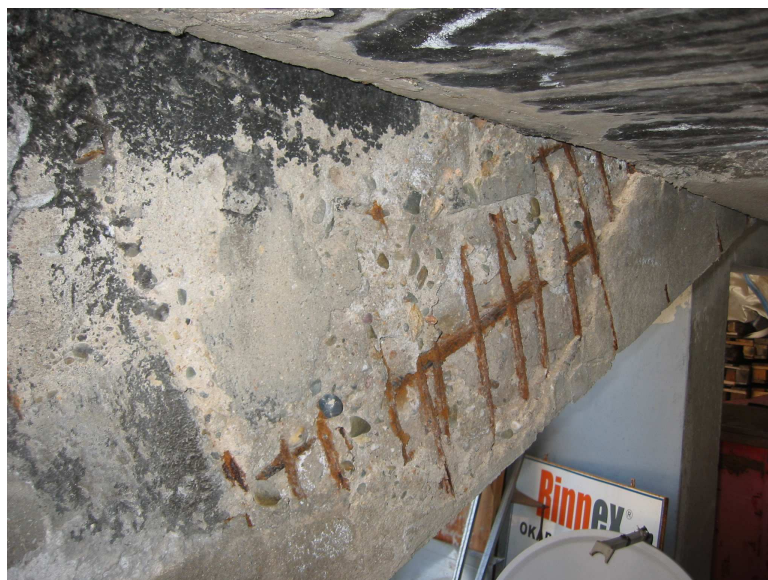
Foto 49 Stav nosných šikmých železobetonových nosníků schodiště – značná koroze

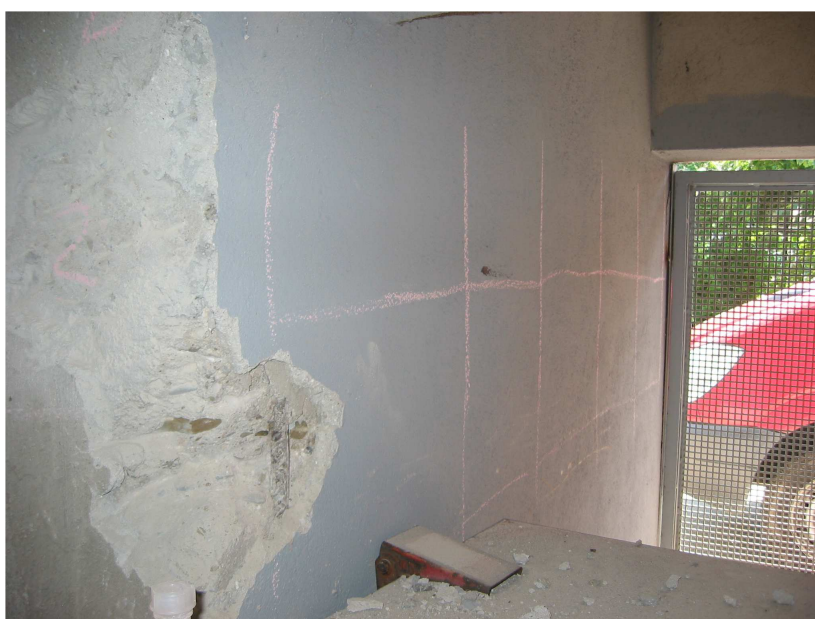
Foto 50 Stav opěry venkovního schodiště

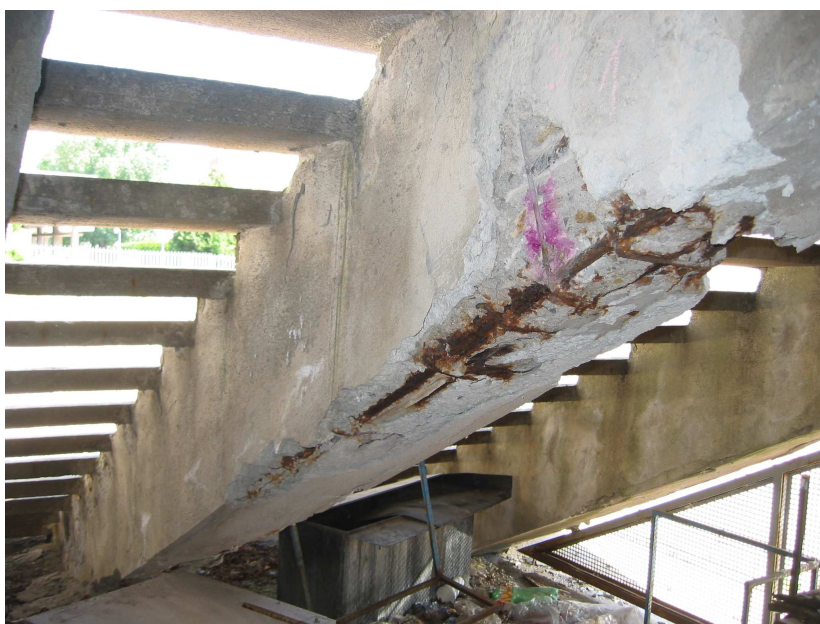
Foto 51 Nosník venkovního schodiště

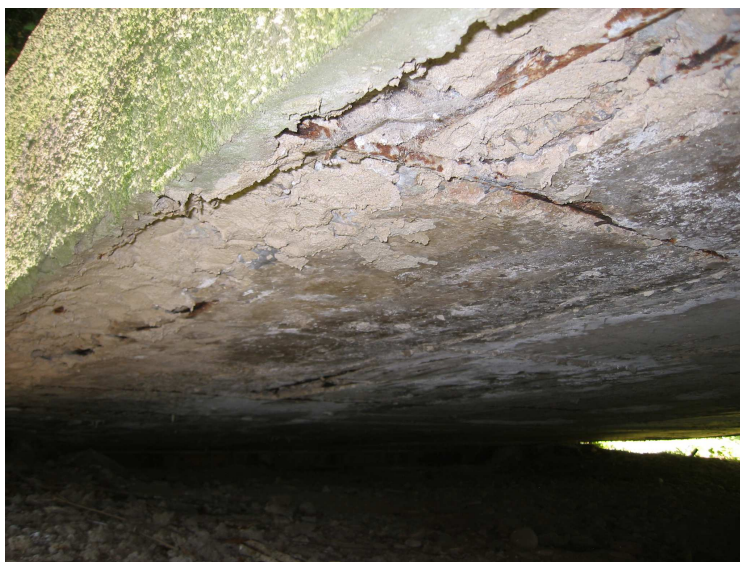
Foto 52 Stav spodního povrchu nájezdu na výstavní plochu – odpadání krycí vrstvy, koroze výztuže

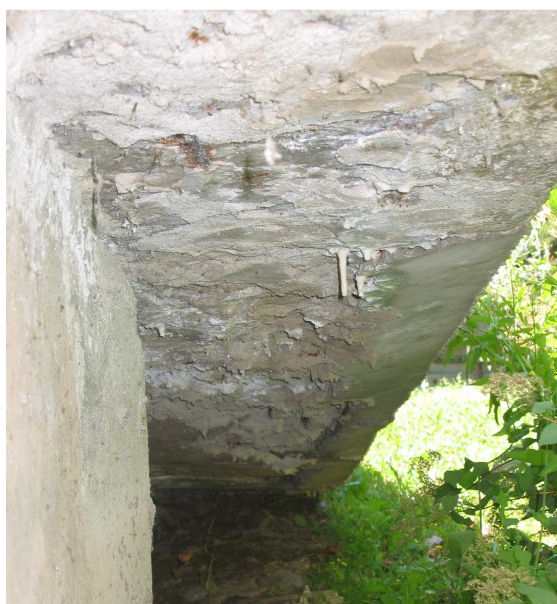
Foto 53 Stav spodní hrany nájezdu
