SEZNAM FOTOGRAFIÍ

Exteriéry, interiéry

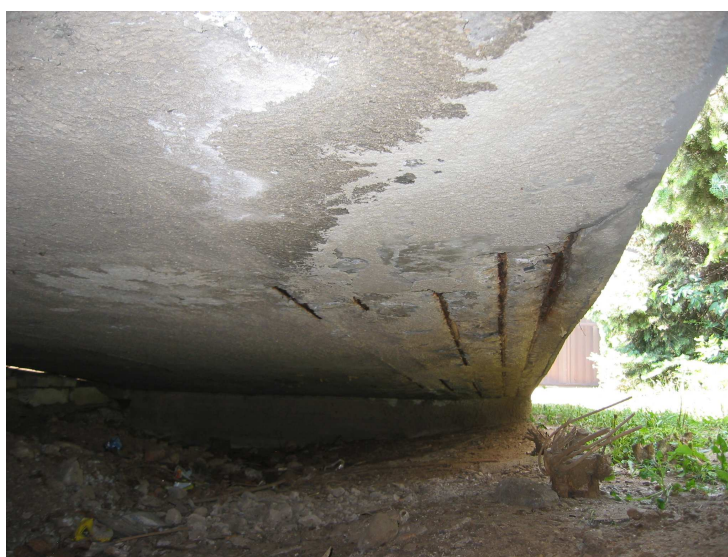
Foto 54 Koroze výztuže nájezdu

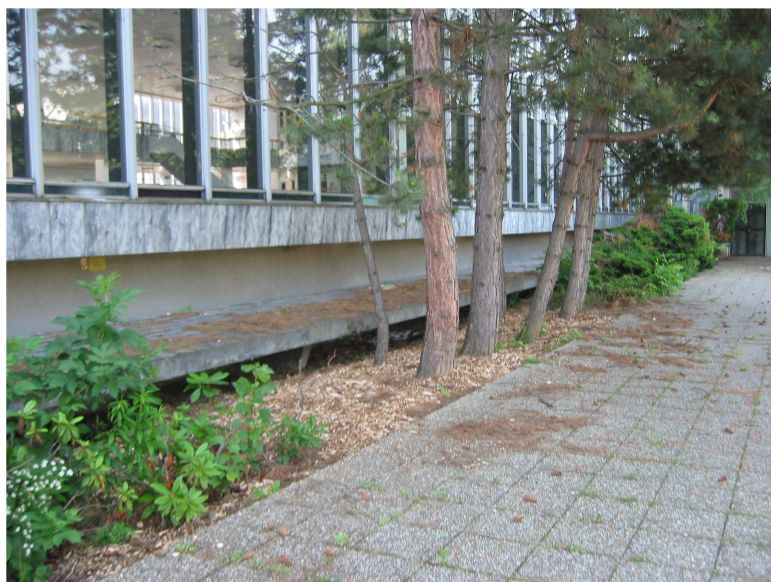
Foto 55 Obslužná lávka kolem pavilonu

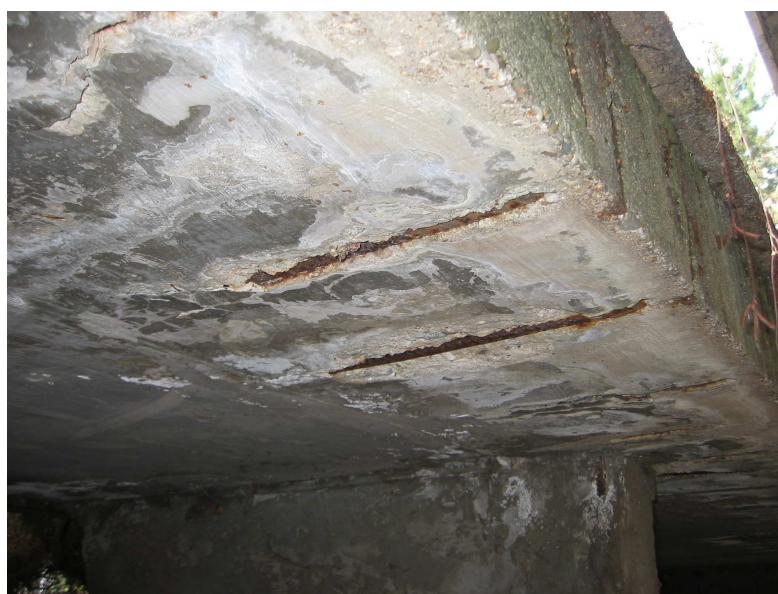
Foto 56 Koroze krajní výztuže obslužné lávky

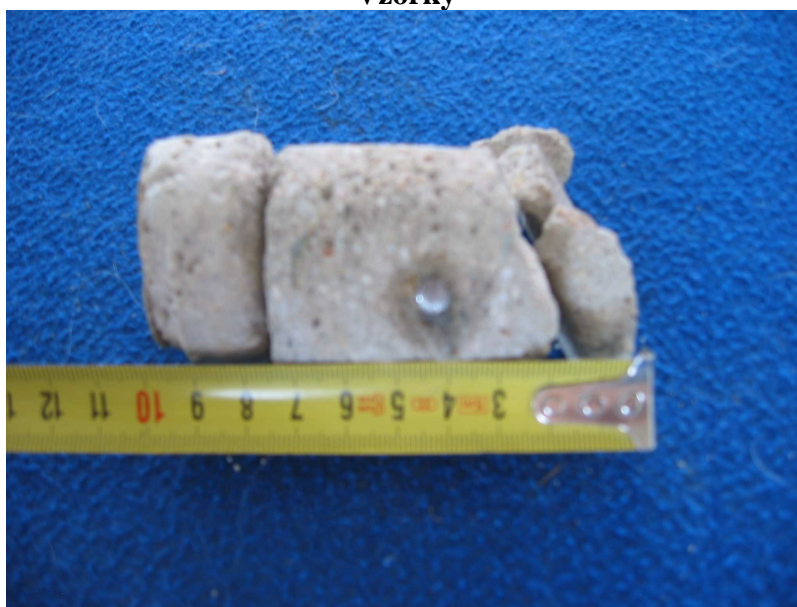
Foto 57 Sonda do stropní konstrukce 1. NP – kancelářský přístavek

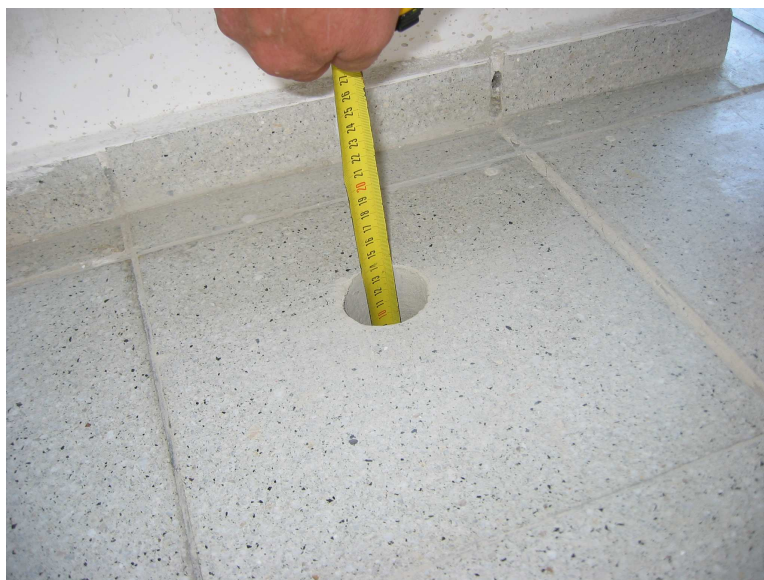
Foto 58 Sonda do podlahy nad tiskárnou

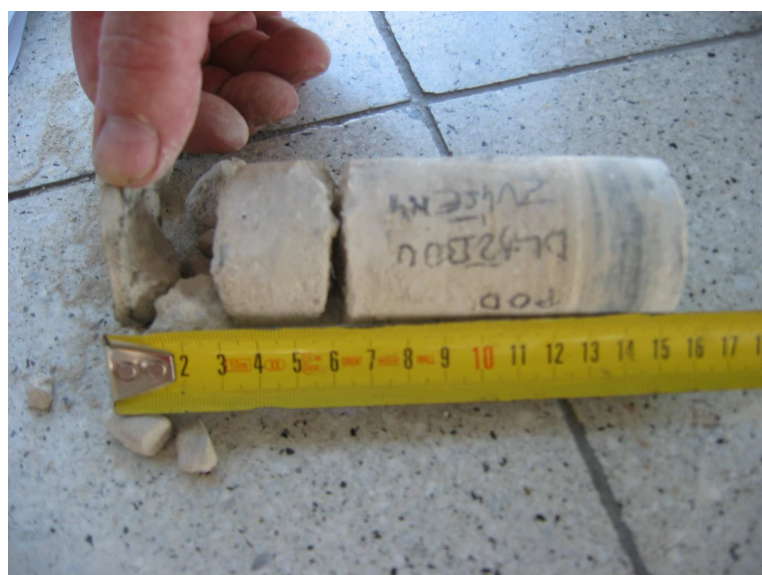
Foto 59 Skladba sondy z podlahy nad tiskárnou

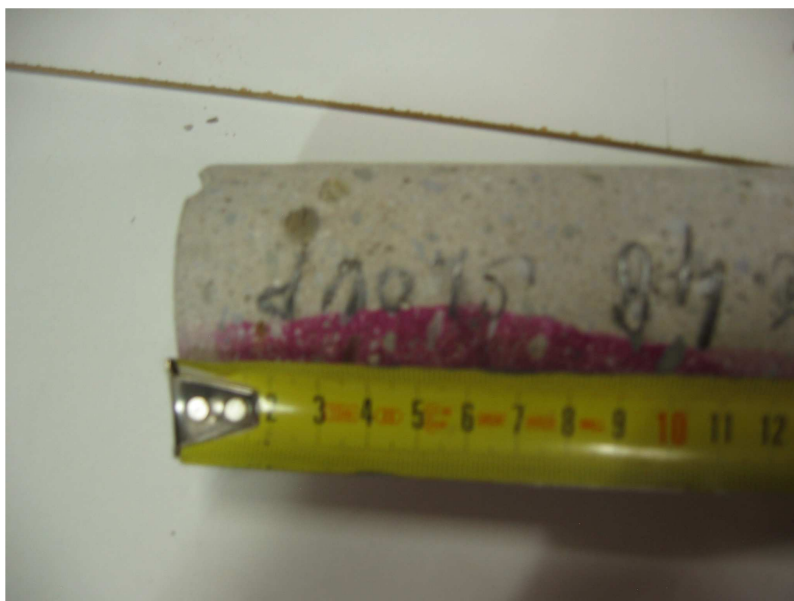
Foto 60 Měření karbonatace na vývrtech sloupů – zjištěná hloubka 5 – 10 mm
