**PAVILON „D“
v areálu spol. Veletrhy Brno, a.s.**

PODROBNÝ PRŮZKUM STÁVAJÍCÍ STŘECHY

**PŘÍLOHA 1
Fotodokumentace**

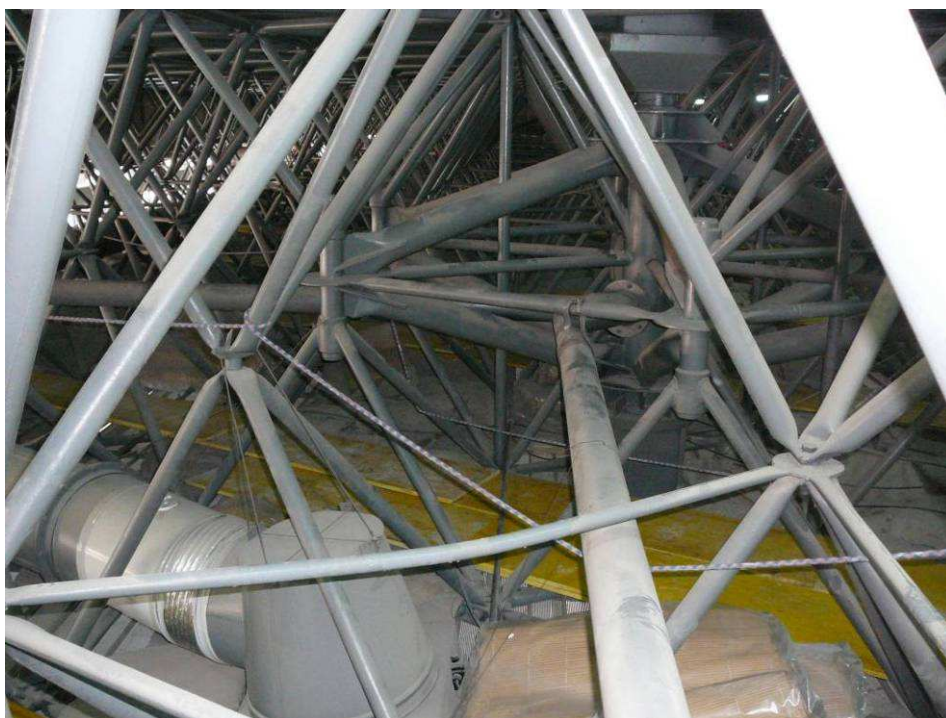
Foto 1 Pohled na deformovaný prut střední roviny prostorové příhradové střešní konstrukce v blízkosti podpory (poslední sloup na straně vstupu do konstrukce)

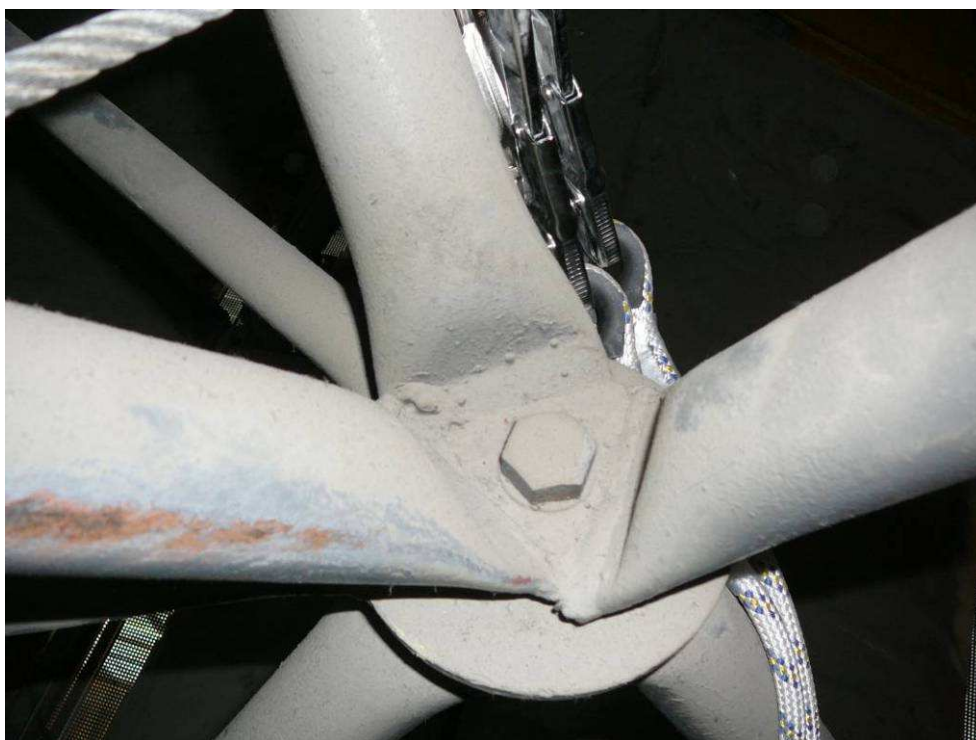
Foto 2 Detail styčnicku s patrným znatelným excentrickým připojením diagonálních prutů, drobná lokální povrchová koroze.

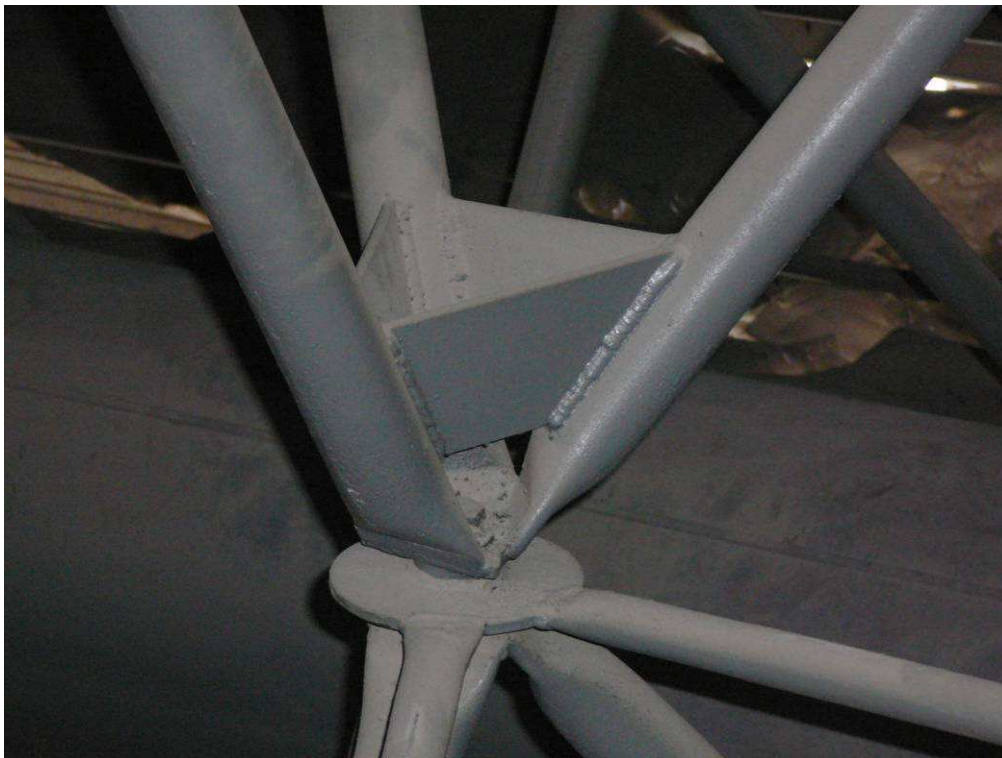
Foto 3 Detail styčnicku s patrným zesílením – vzájemným propojením diagonálních prutů (horních jehlanů). Spojky byly použity zřejmě pro zkrácení vzpěrných délek prutů.

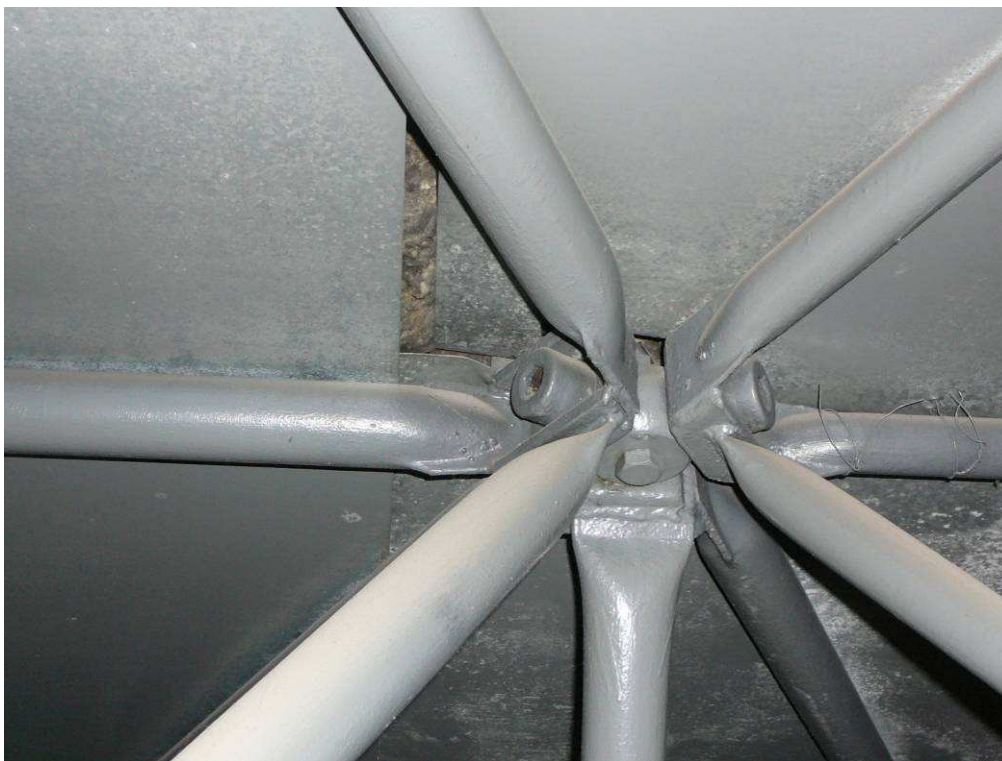
Foto 4 Detail horního styčnicku s patrným poškozením vnitřní části střešního pláště.

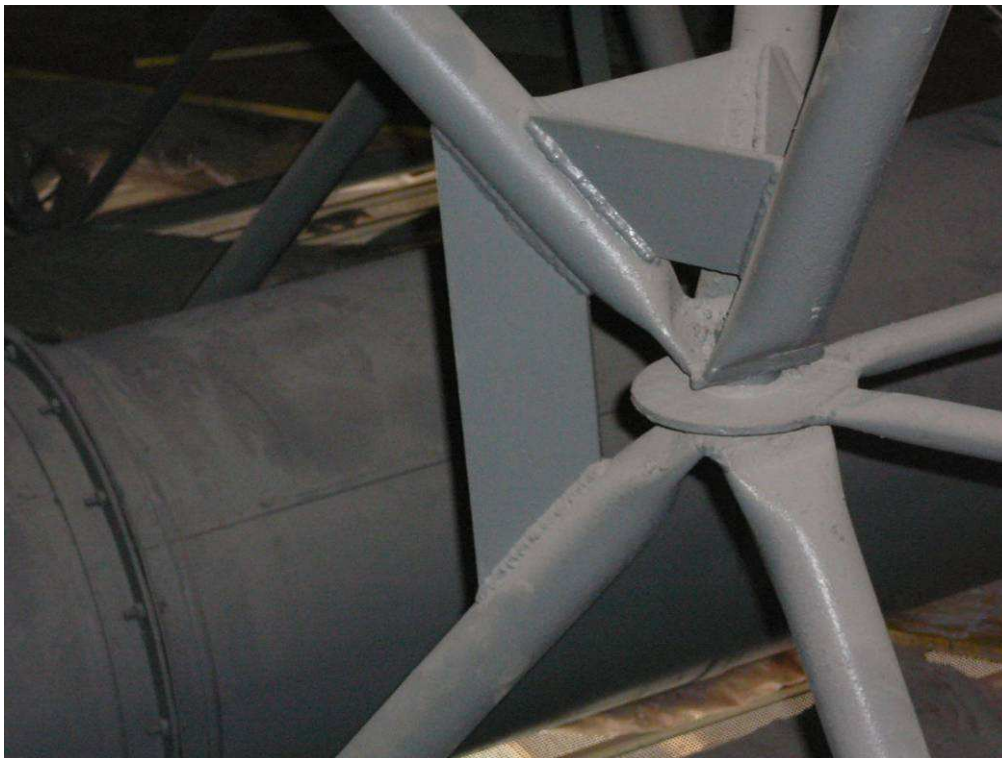
Foto 5 Detail styčnicku s patrným zesílením – vzájemným propojením diagonálních prutů (horních jehlanů a diagonálních prutů dolních jehlanů), zřejmě pro zkrácení vzpěrných délek prutů.

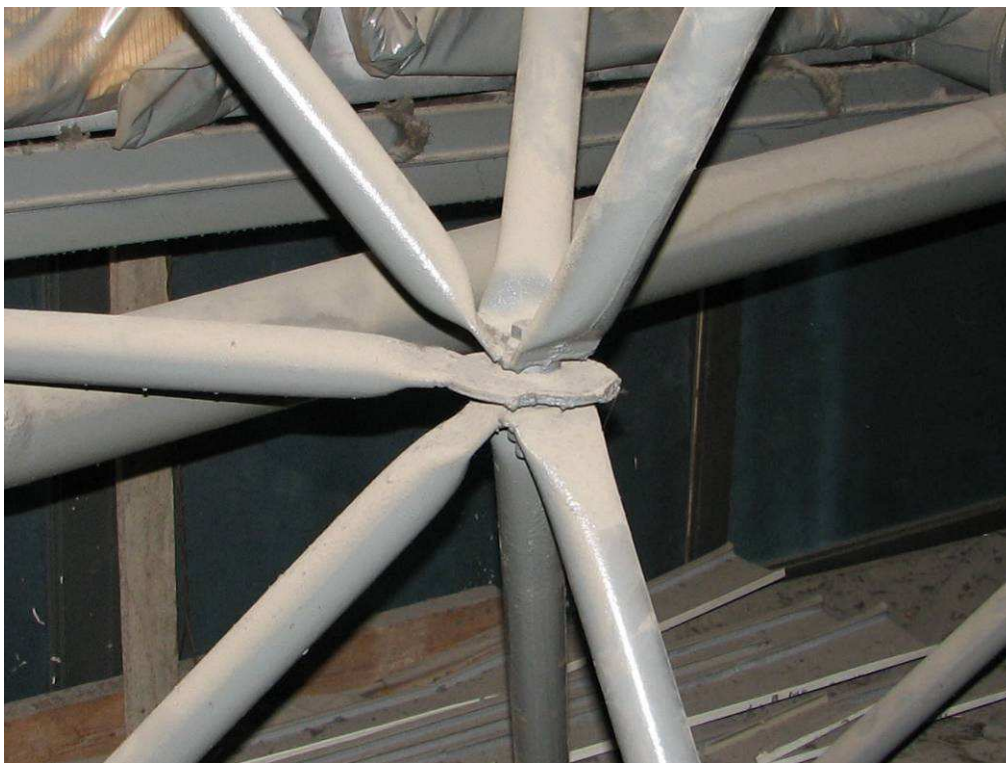
Foto 6 Detail styčnicků střednicové roviny – nezačištěný povrch distančního plechu (styčník v prostoru u výtahu).

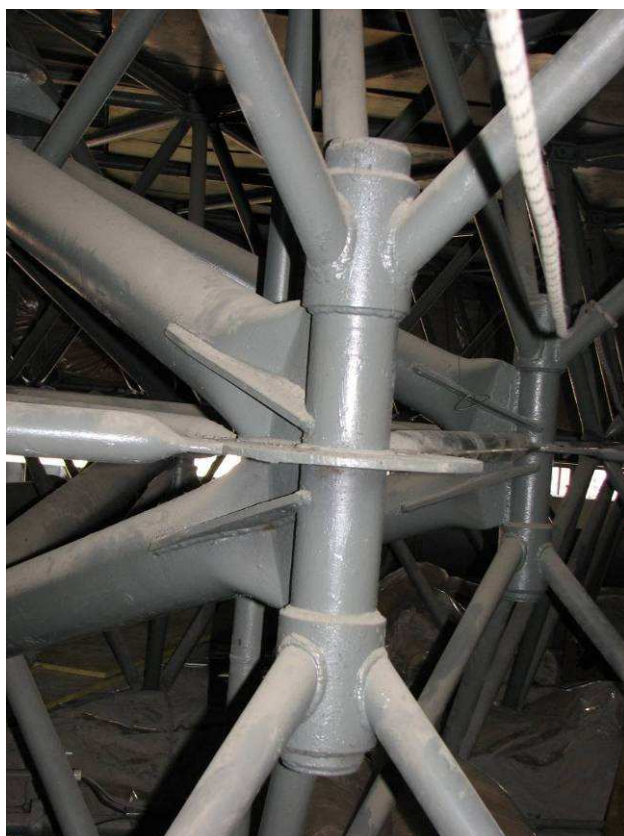
Foto 7 Detail styčnicku u sloupu – výrazné excentrické připojení diagonálních prutů jehlanů.

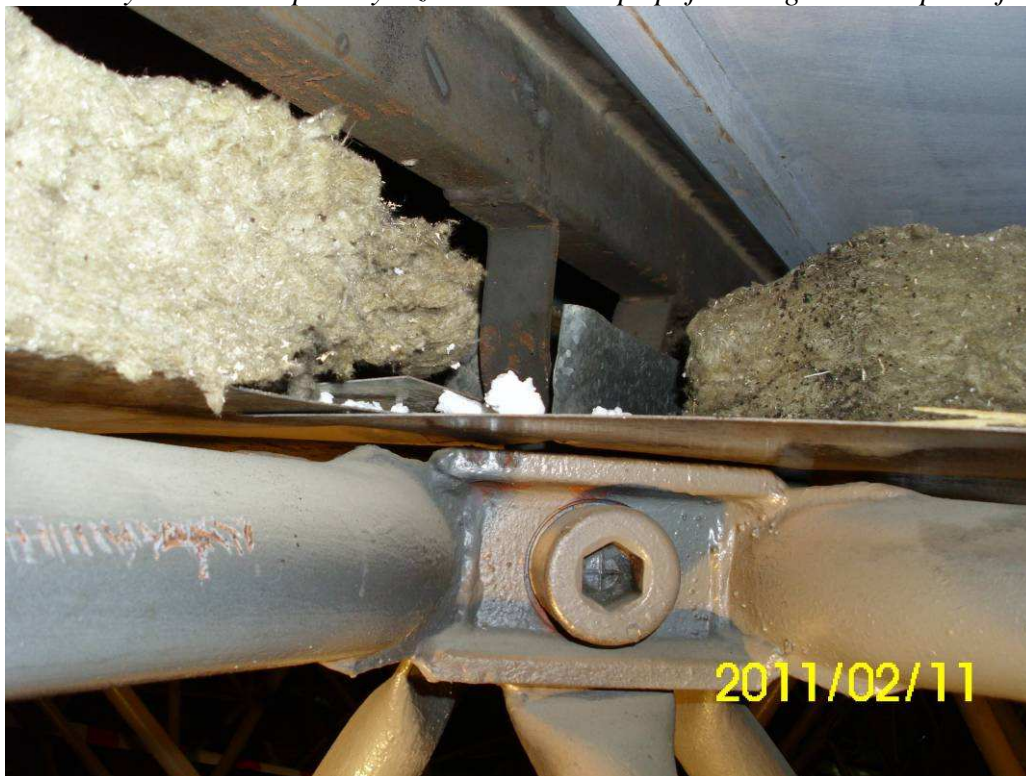
Foto 8 Konstrukční řešení nad rovinou horních styčnicků – ocelová tenkostěnná vaznice a izolační panel JRD Nemšová

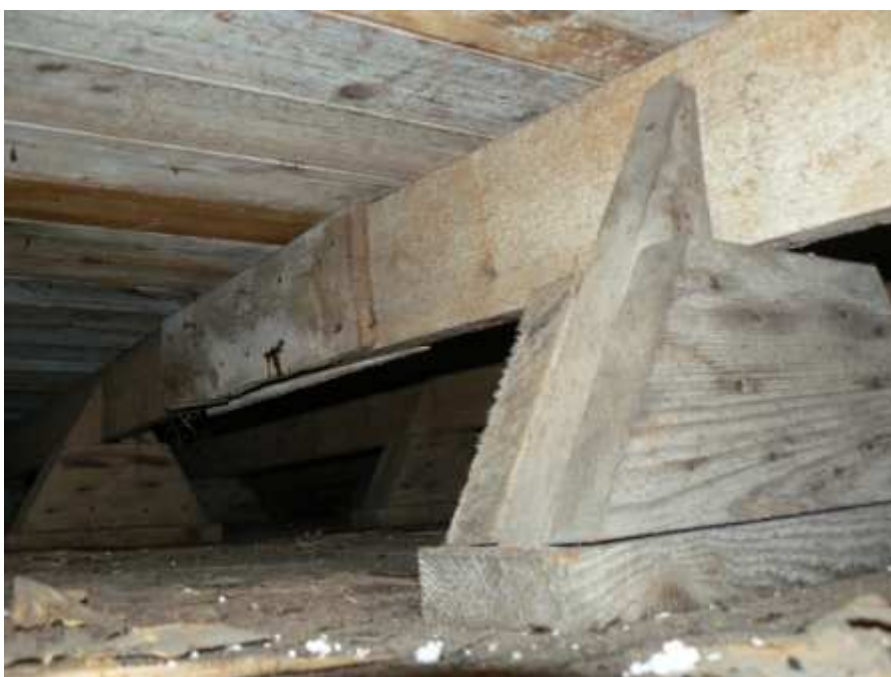
Foto 10 Konstrukční řešení dřevěné části střechy nad izolačním panelem JRD Nemšová

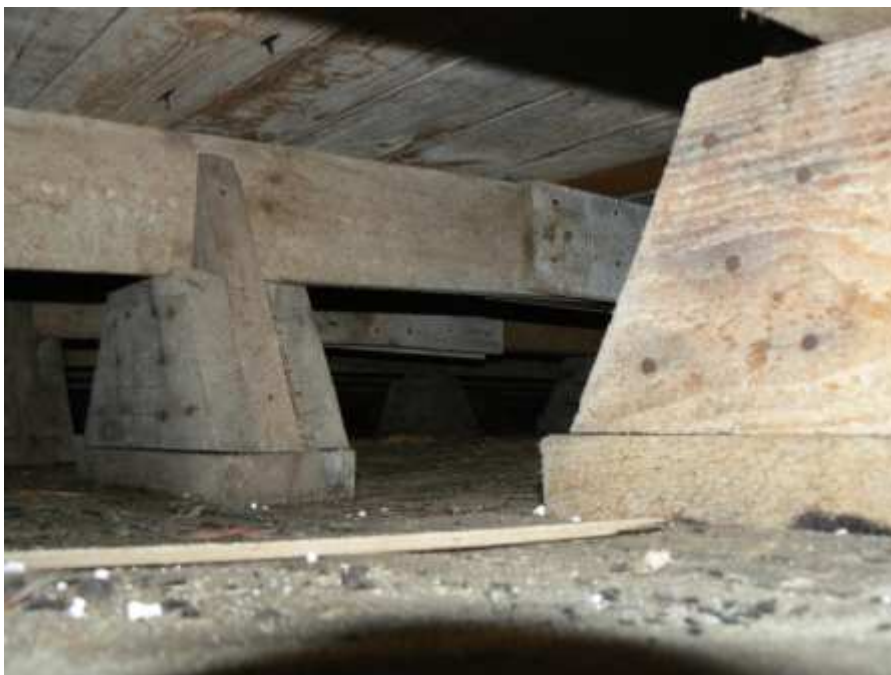
Foto 11 Osazení krokví na „kozlíky“ různé výšky zabezpečuje požadovaný sklon střechy

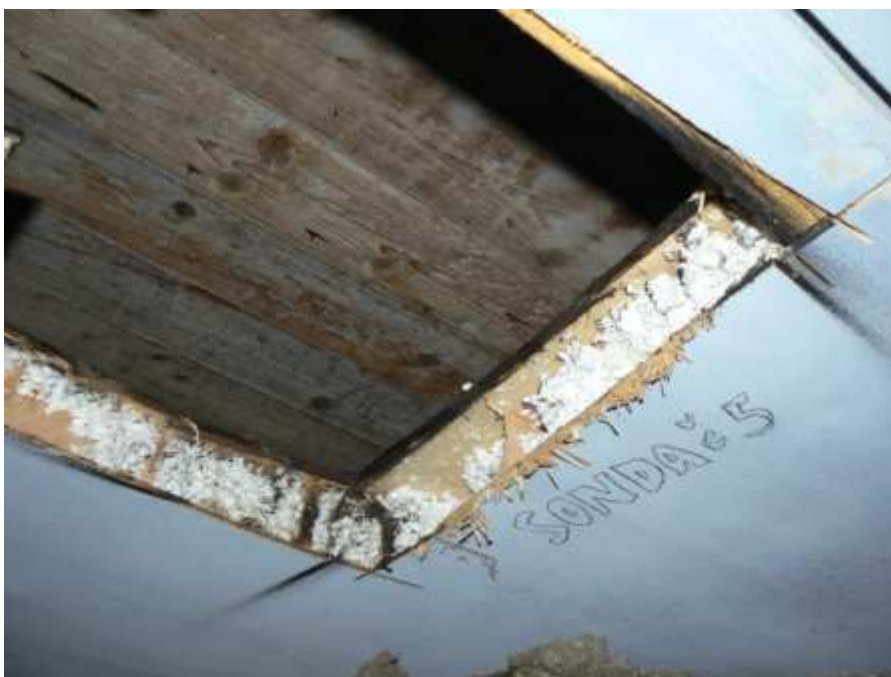
Foto 12 V detailu sondy je patrná konstrukční skladba izolačního panelu JRD Nemšová

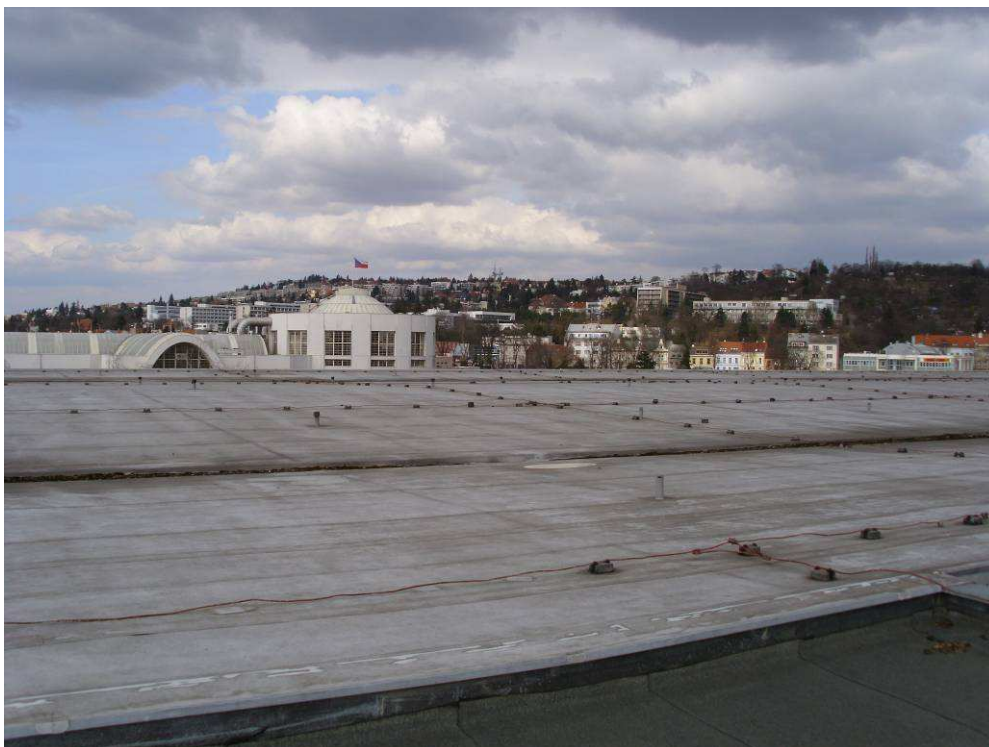
Foto 13 Exteriér velké střechy

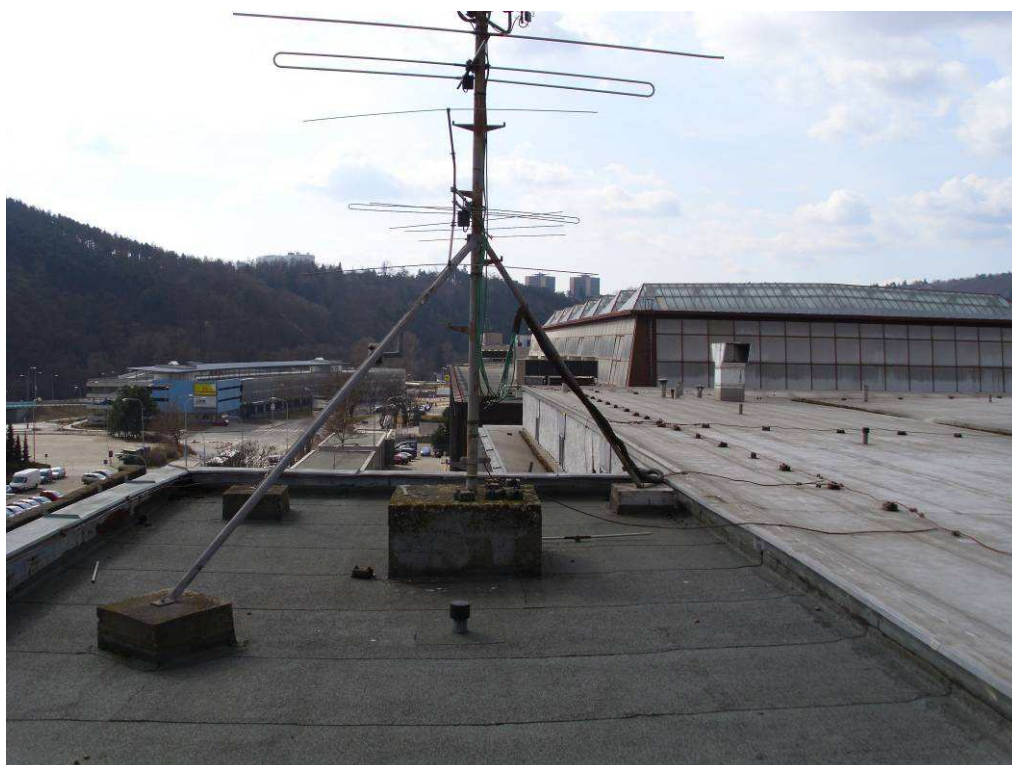
Foto 14 Stožár střechy nad výtahovou šachtou

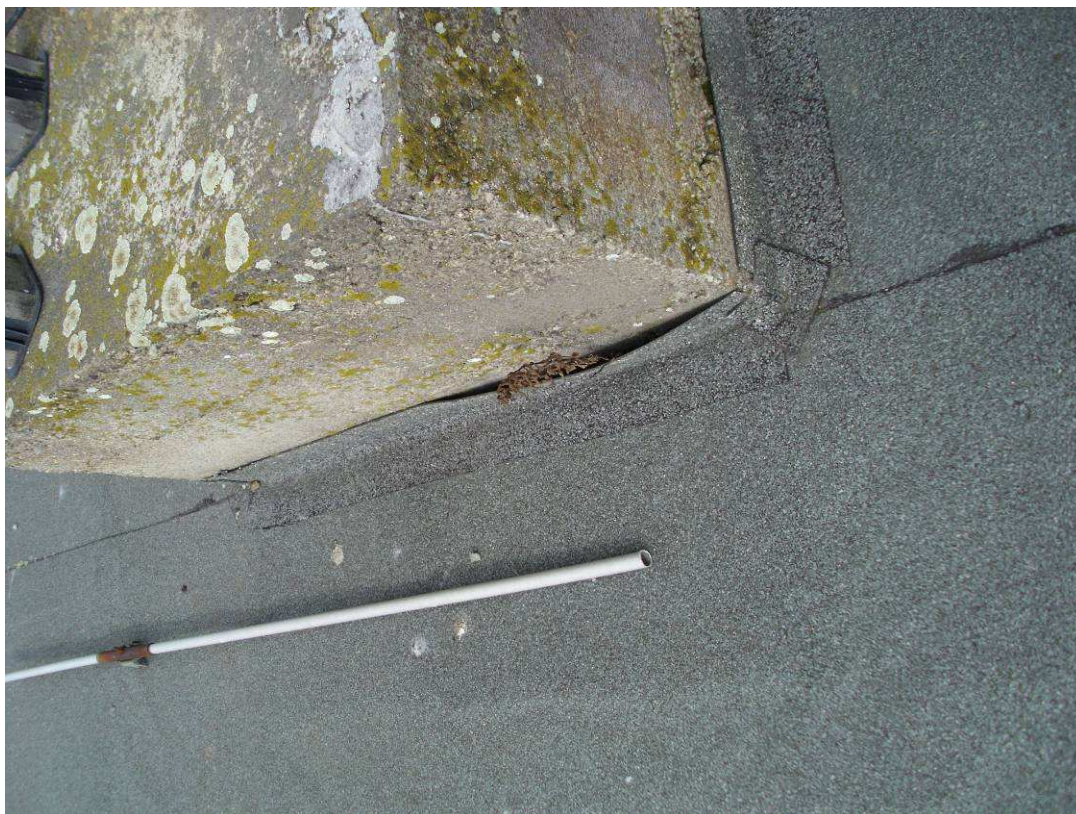
Foto 15 Netěsnosti v detailech hydroizolace střechy výtahu

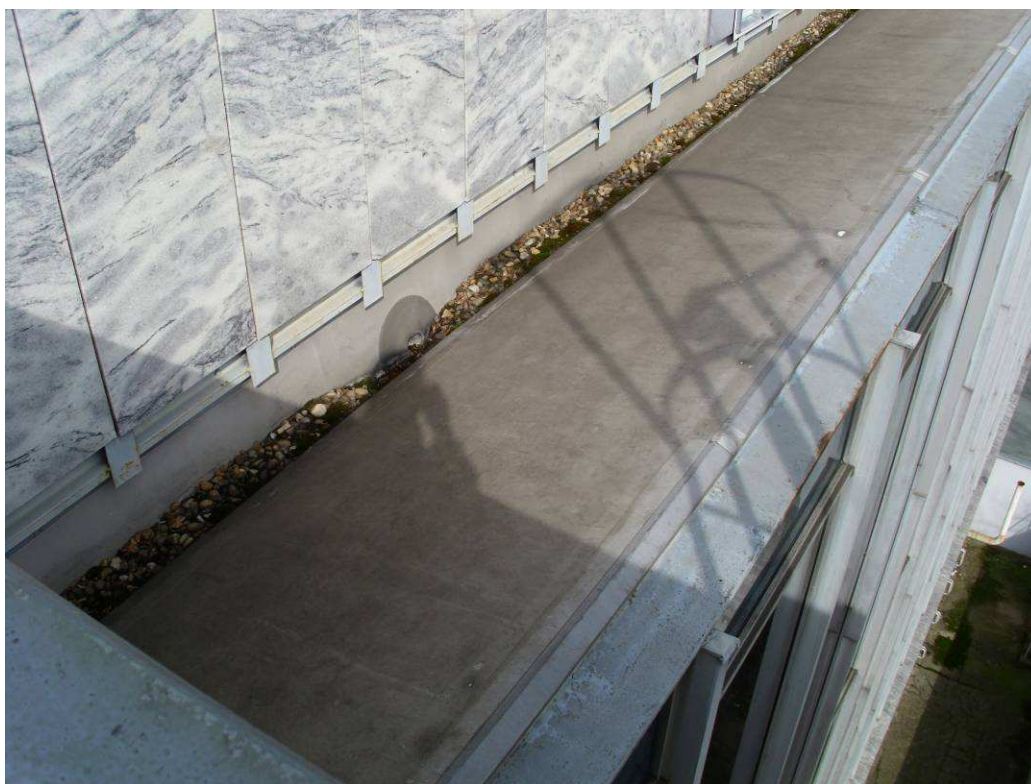
Foto 16 Snížená část zastřešení nad obvodovým pláštěm – zaatikový žlab s vpustí

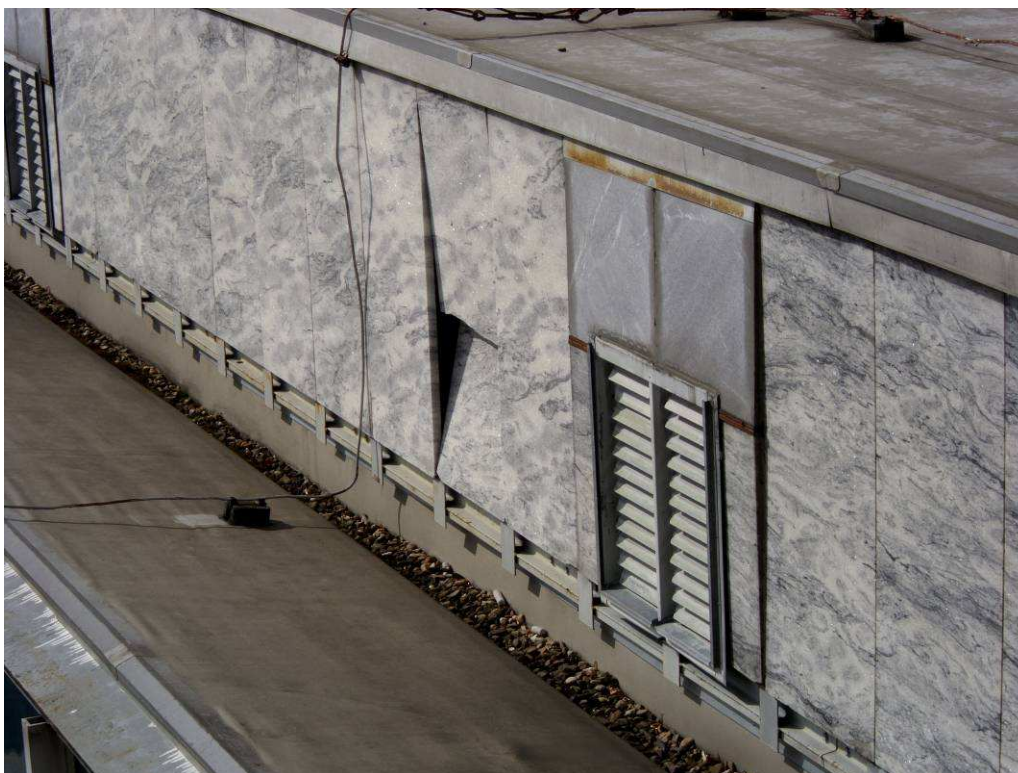
Foto 17 Narušení kamenných obkladů

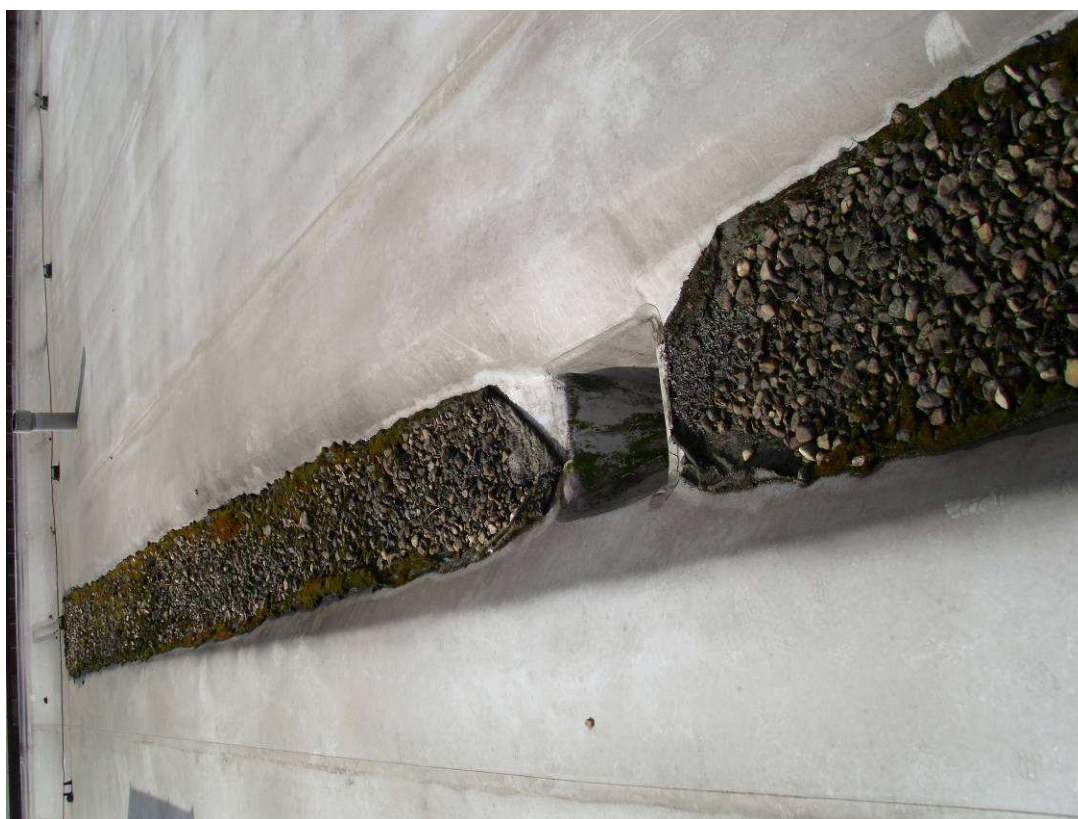
Foto 18 Detail řešení střešní vpusti

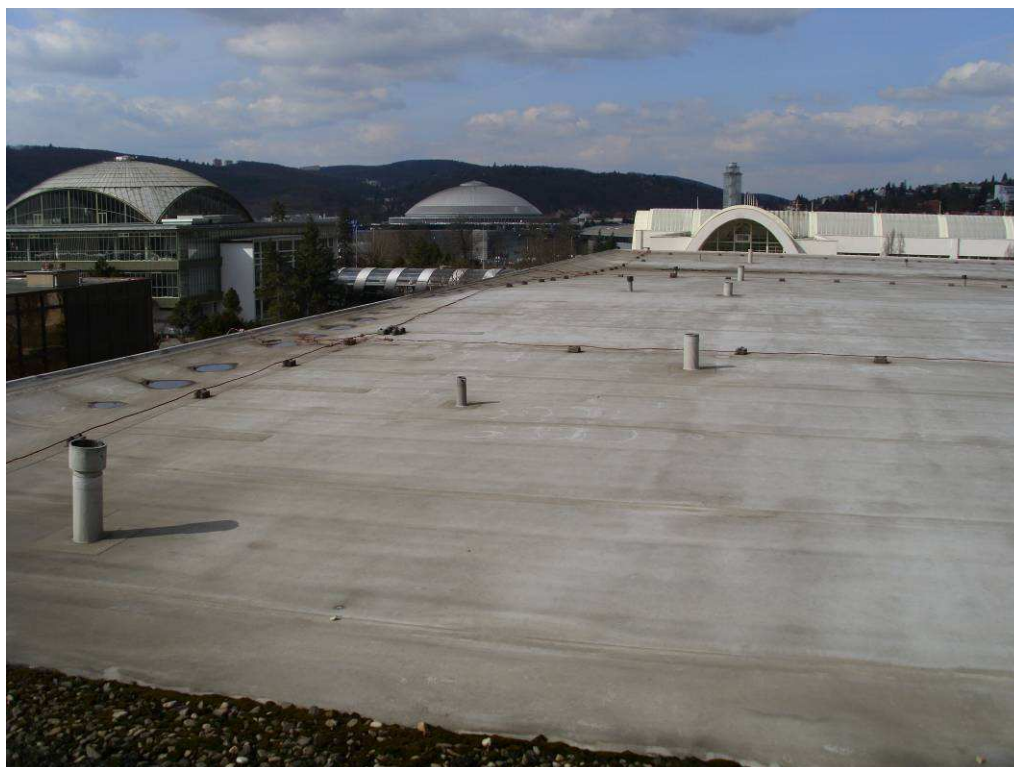
Foto 19 Stav vyústění instalací nad střechu – chybějící stříšky komínků apod.

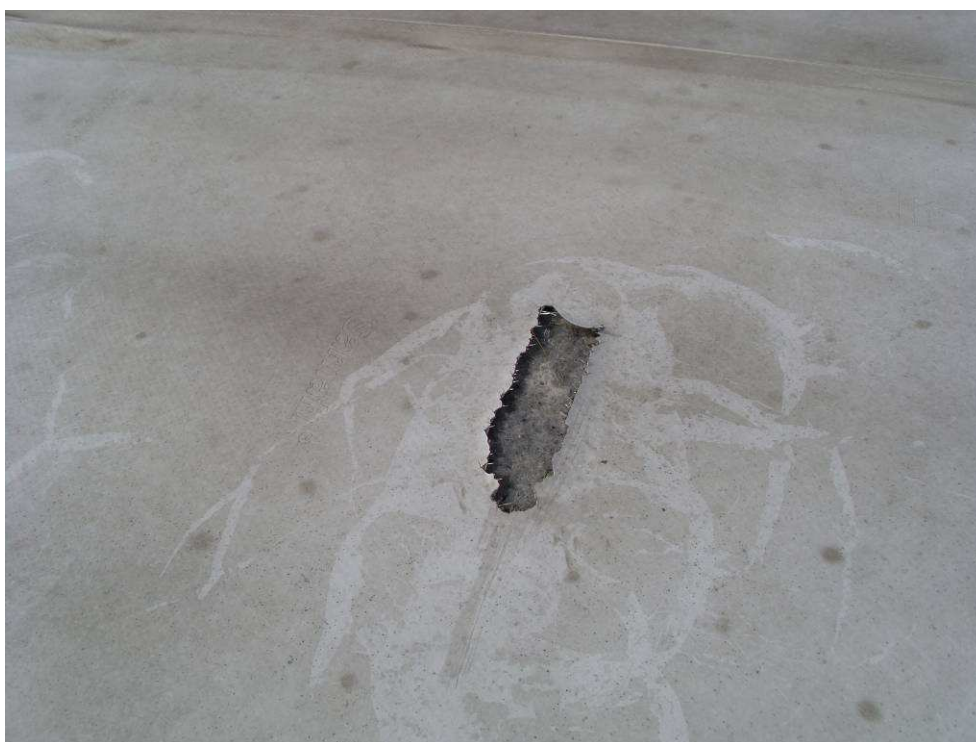
Foto 20 Mechanické narušení fóliové hydroizolace střechy

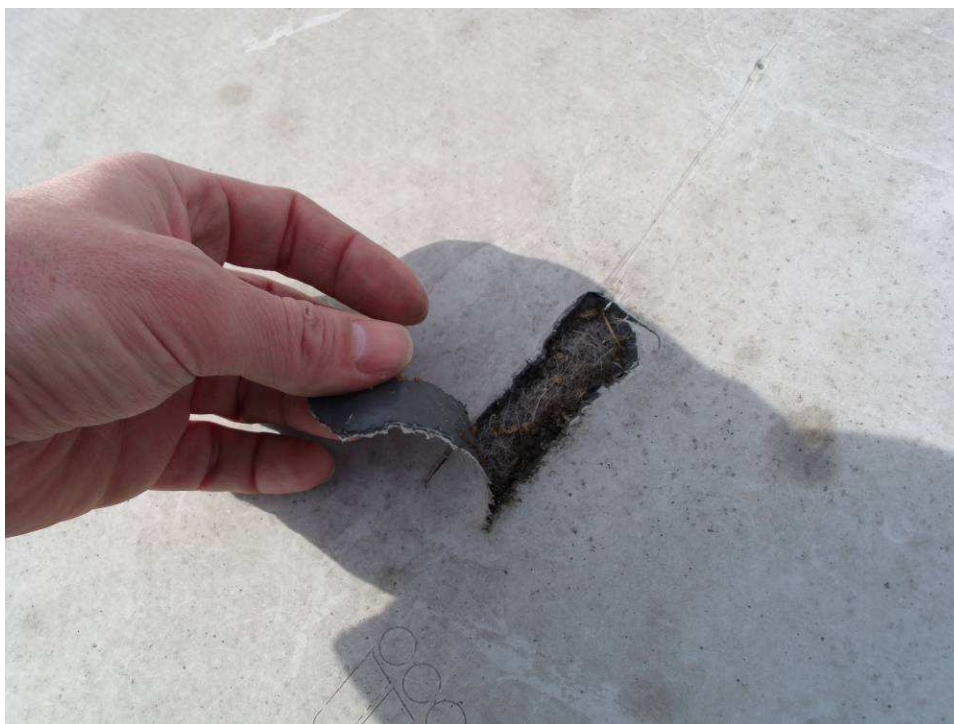
Foto 21 Mechanické narušení fóliové hydroizolace střechy

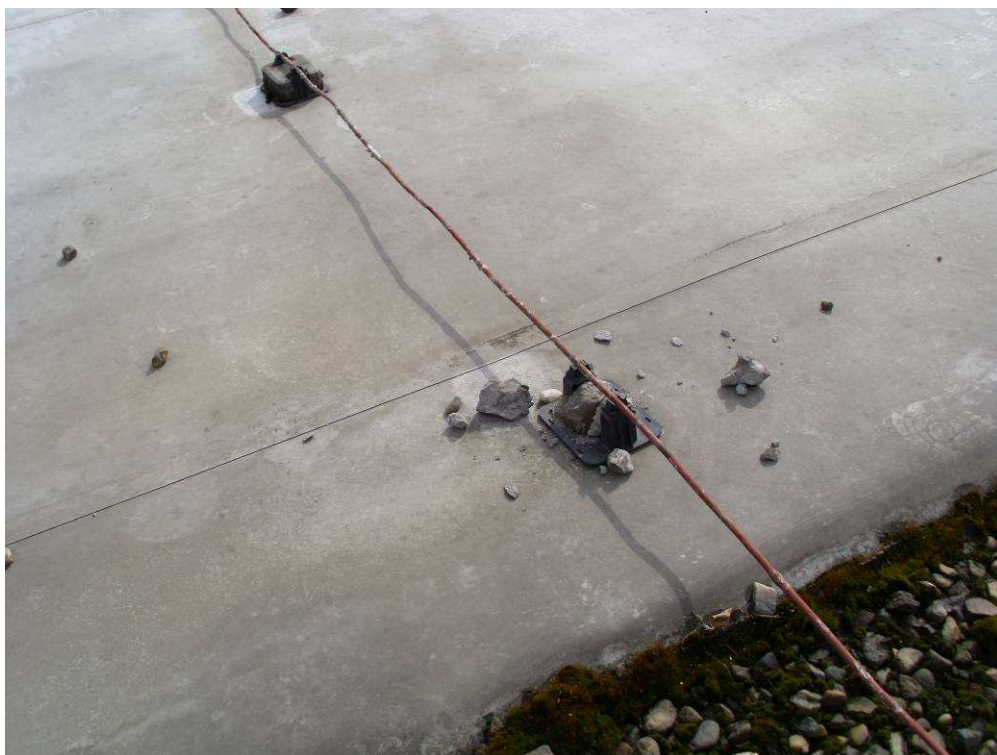
Foto 22 Rozpadané držáky hromosvodného vedení

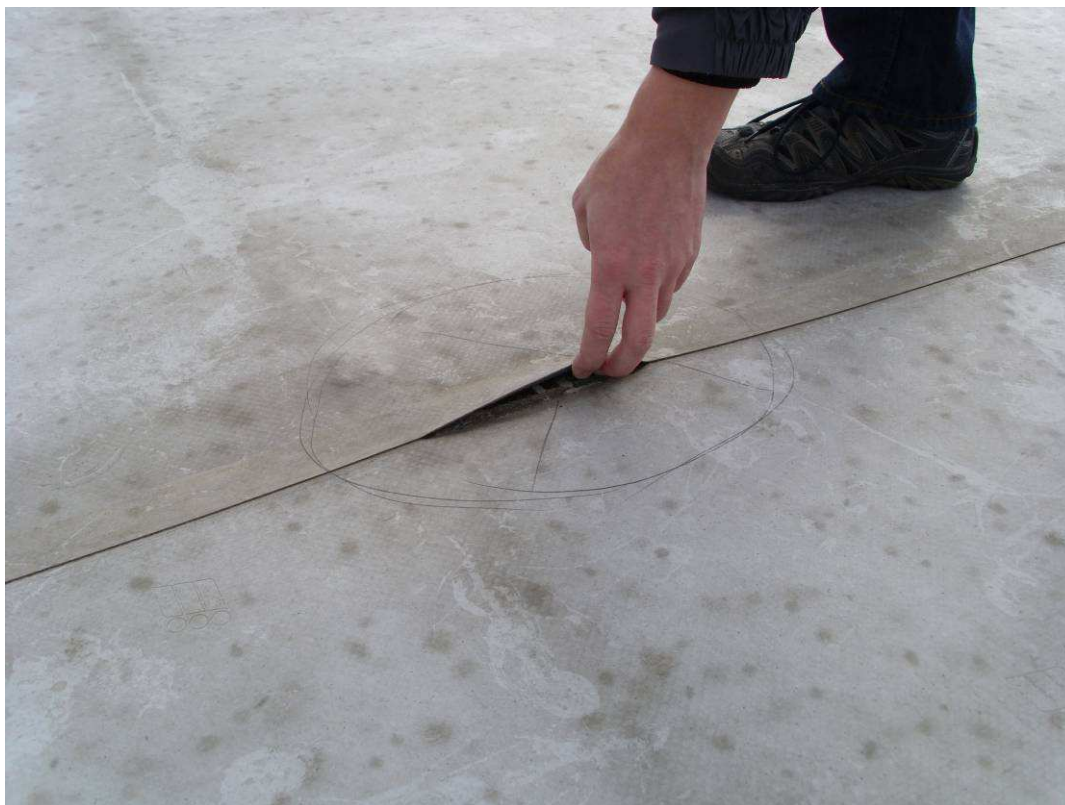
Foto 23 Netěsné spoje fóliové hydroizolace

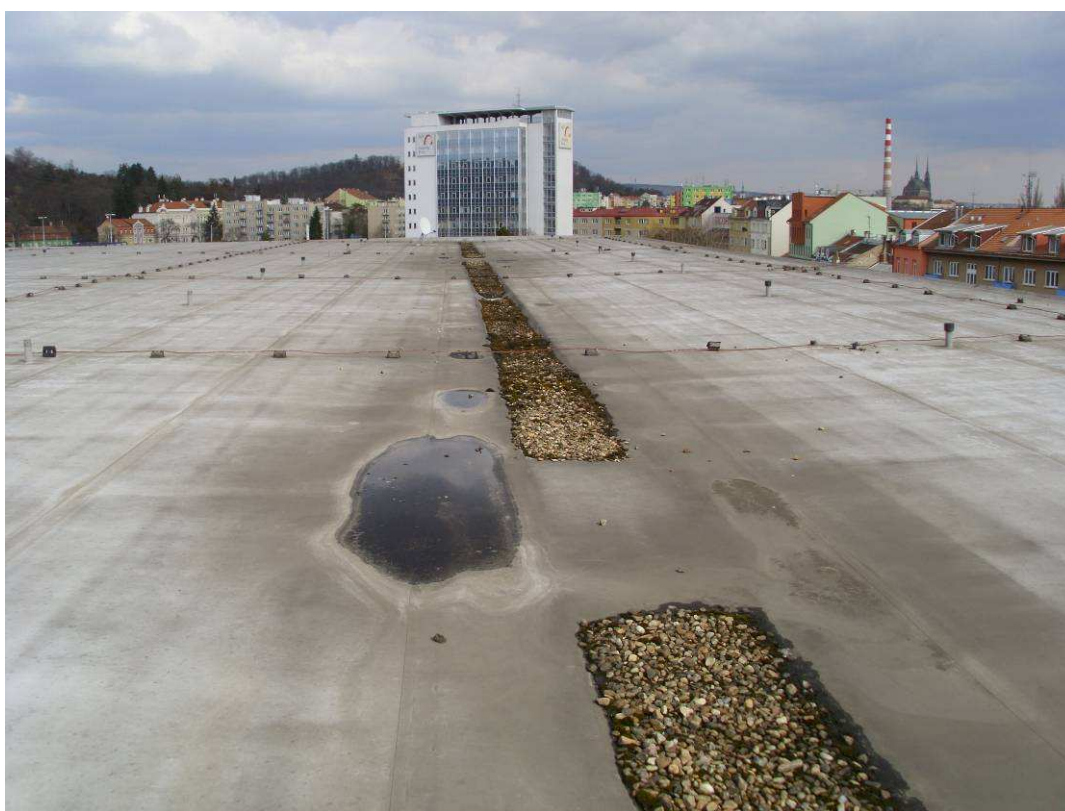
Foto 24 Špatný spád v rozvodí podélných střešních žlabů

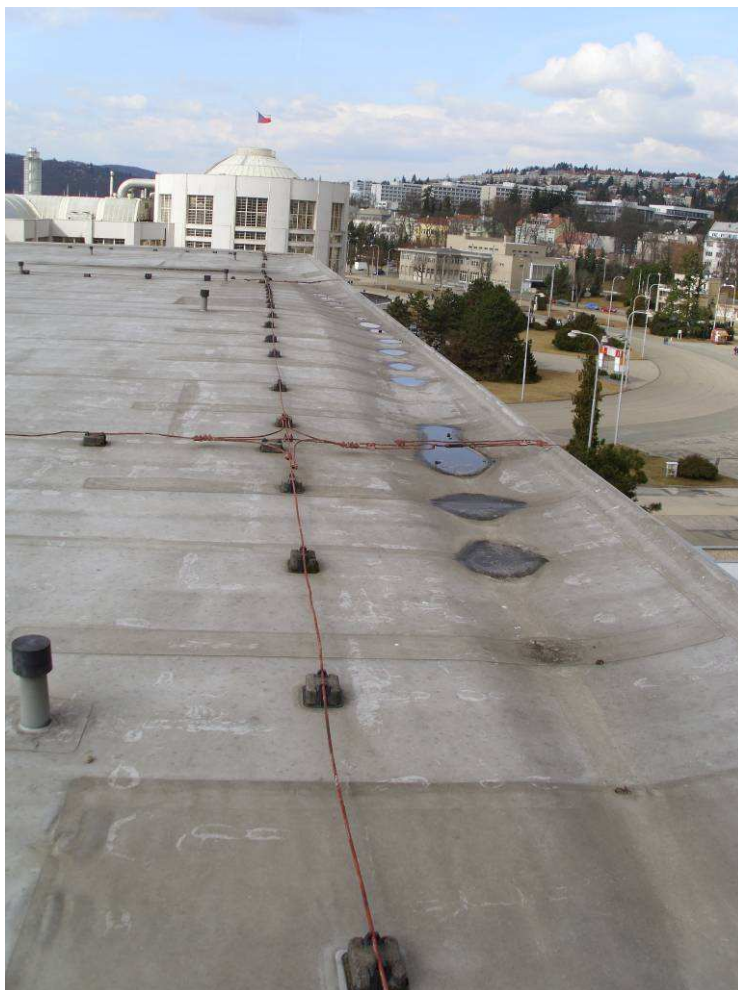
Foto 25 Špatné spádování střechy v okolí štítových stěn – napojení hřebene na zbytek obvodové stěny beze spádu.

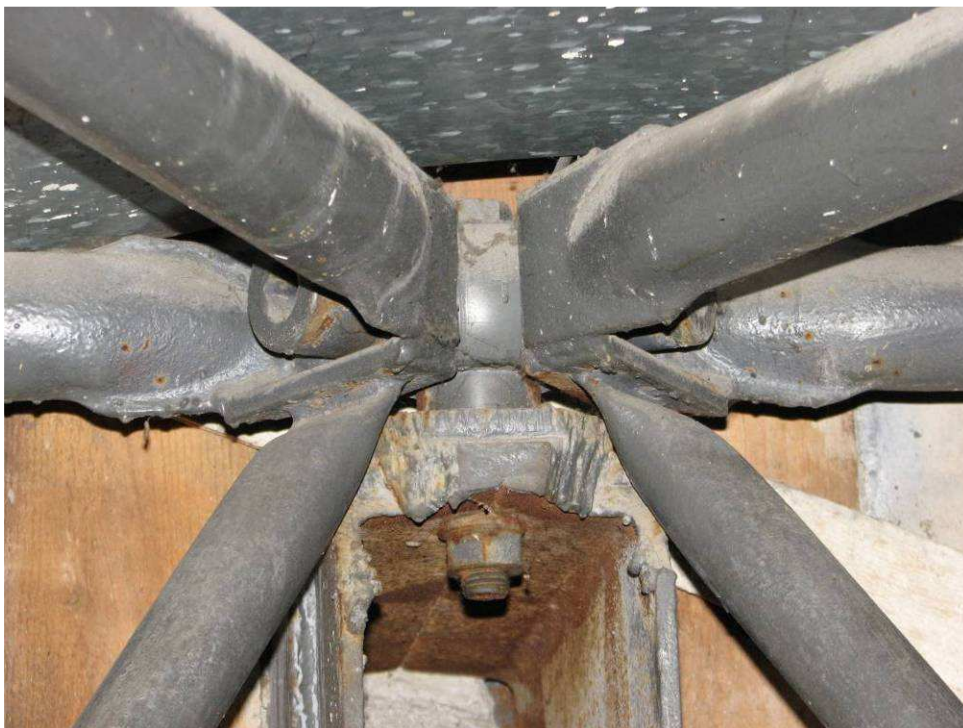
Foto 26 Pohled na styčník – uložení prutů horní roviny na konzoly. Nezačištěný povrch prvků, lokální koroze (typický stav).

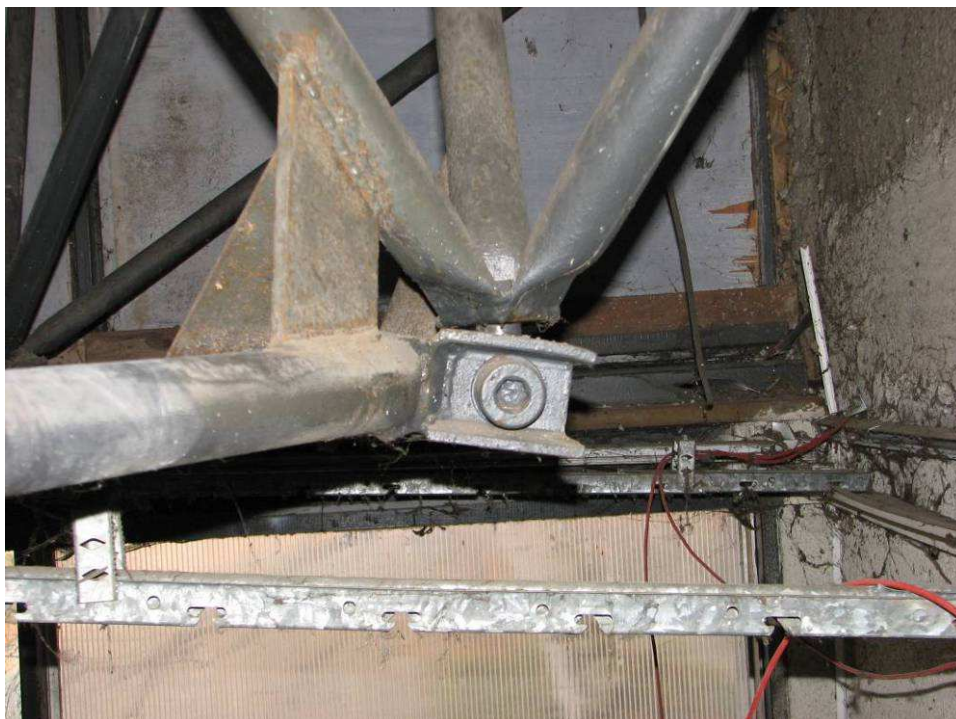
Foto 27 Styčník dolní roviny – je patná lokální povrchová koroze prutů a zejména nepřesná geometrie soustavy, která vznikla (a je fixována) již při montáži konstrukce.

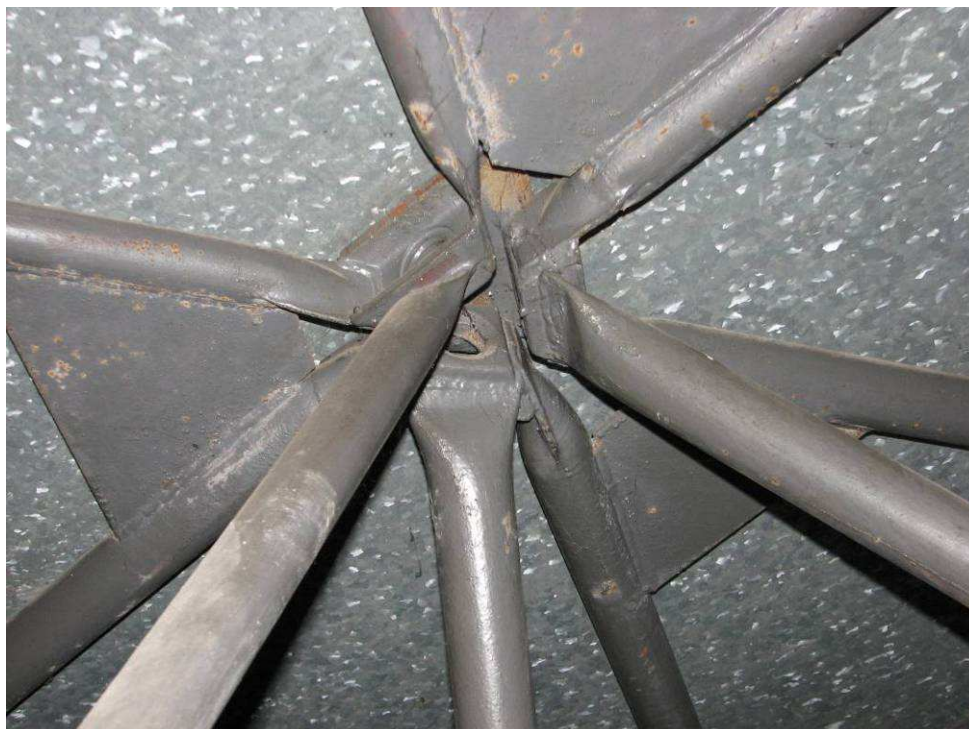
Foto 28 Pohled na styčník horní roviny desky. U části styčníku střechy nejsou osazeny spojovací soudky. Spojení prutů je zajištěno pomocí rámových spojek z plechu.

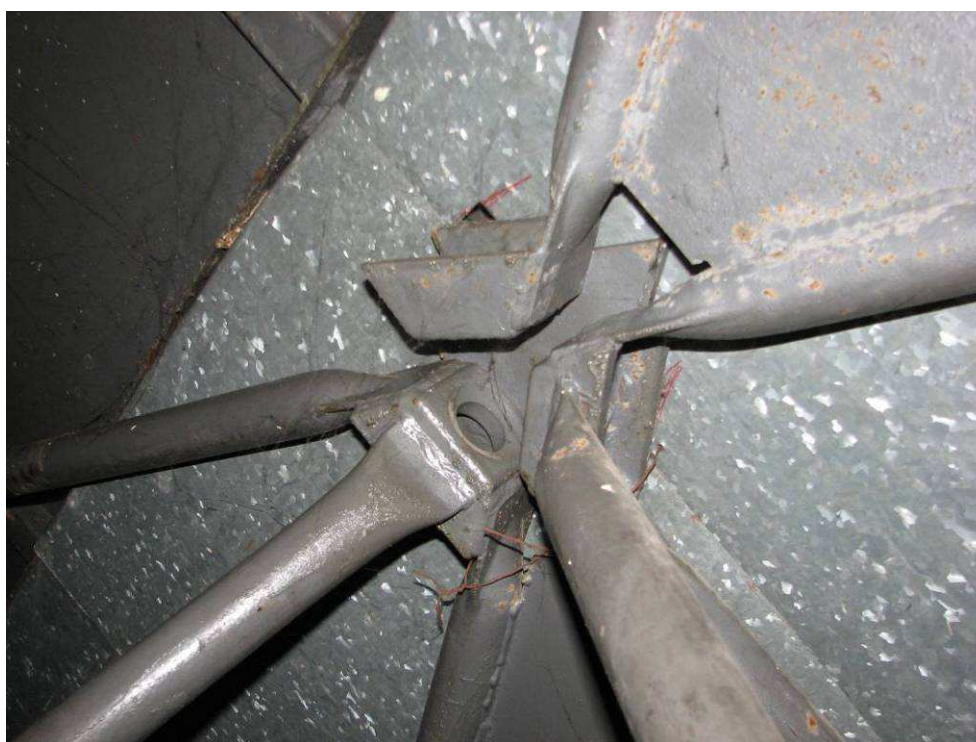
Foto 29 Pohled na krajní styčník horní roviny desky. U části styčníku střechy nejsou osazeny spojovací soudky. Spojení prutů je zajištěno pomocí rámových spojek z plechu, geometrie není přesná, tzn. některá zakončení prutů jsou osazena mimo horizontální pozici.

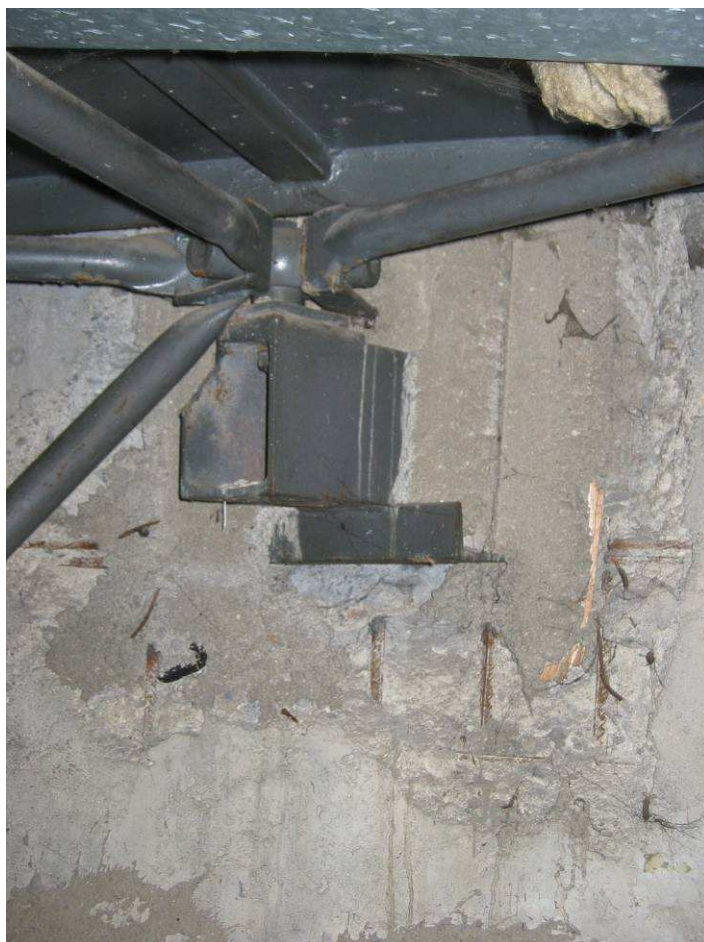
Foto 30 Nedokonalé přibetonování nosné stěny v oblasti uložení střešní konstrukce

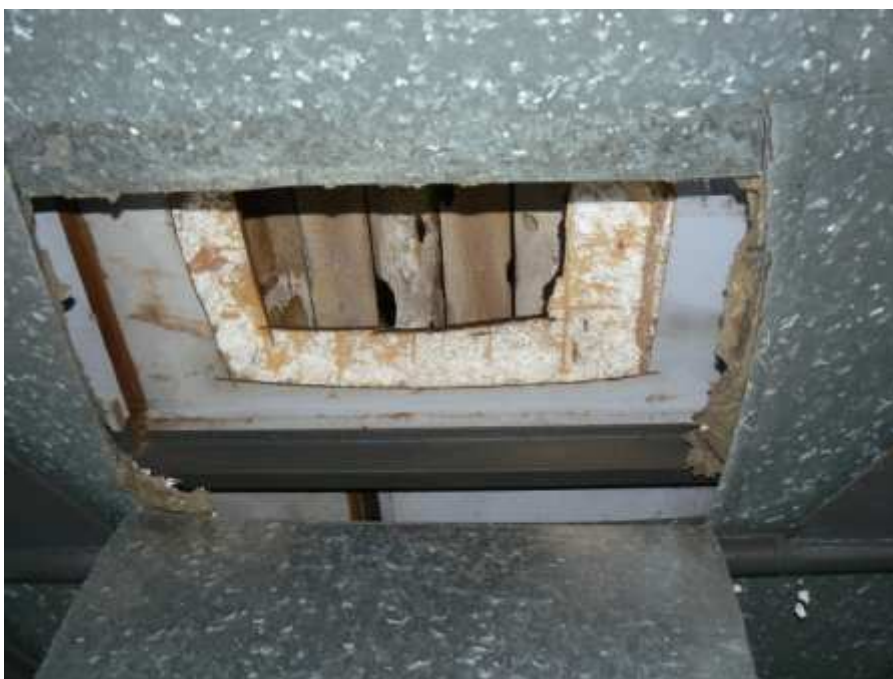
Foto 31 Sonda do střešního pláště – viditelná celá skladba – pozinkovaný plech, dodatečná izolace vatou, původní izolační panel JRD Nemšová, bednění
