**PAVILON „D“
v areálu spol. Veletrhy Brno, a.s.**

PODROBNÝ PRŮZKUM STÁVAJÍCÍ STŘECHY

**PŘÍLOHA 1
Fotodokumentace**

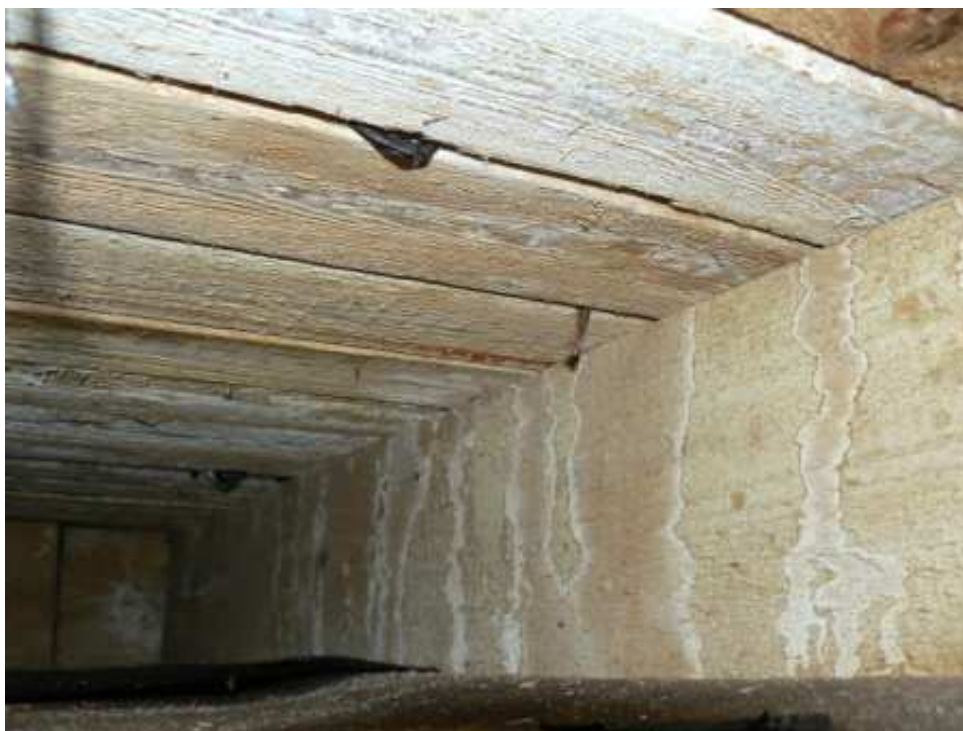
Foto 32 Stopy po zatékání na krokvích a záklopu

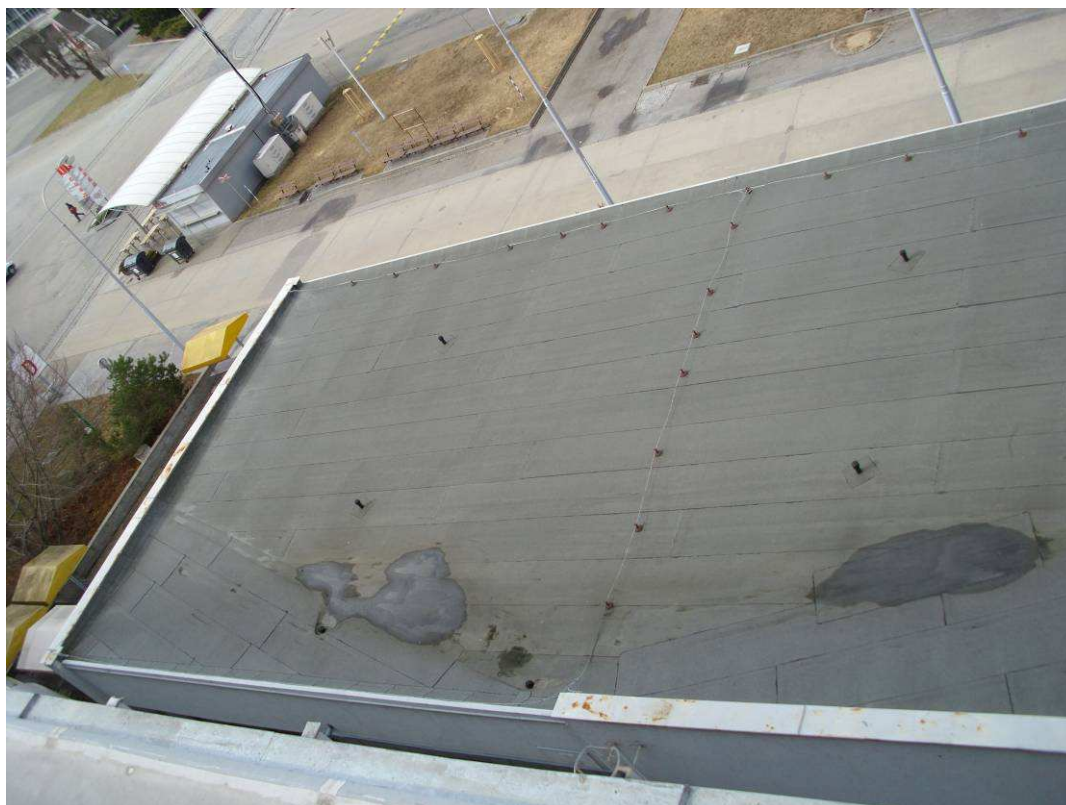
Foto 33 Celkový pohled na vadném spádování střechy vstupního objektu

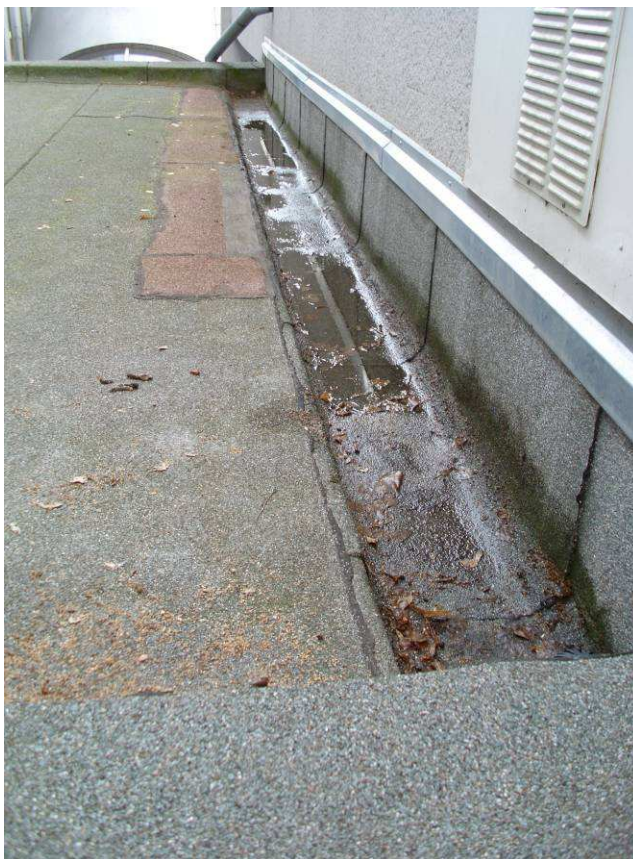
Foto 34 neodtékající voda v zaatikovém žlabu střechy krčku mezi hlavním a vstupním pavilonem

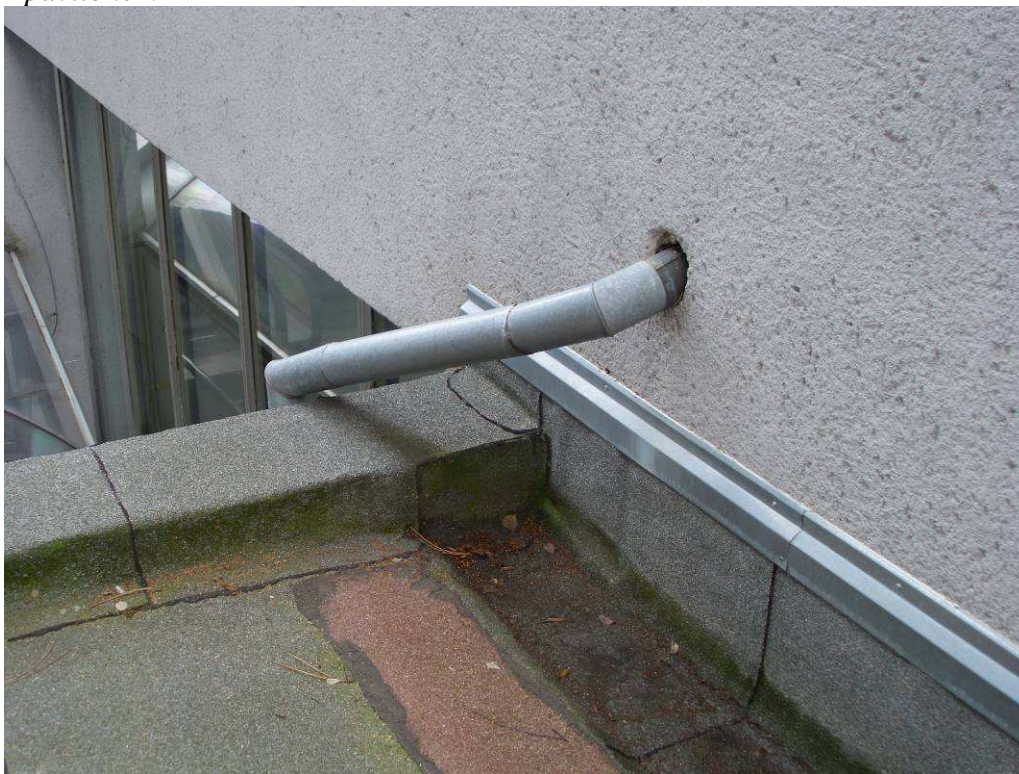
Foto 35 Dodatečně zřízené odvodnění střechy vstupního objektu

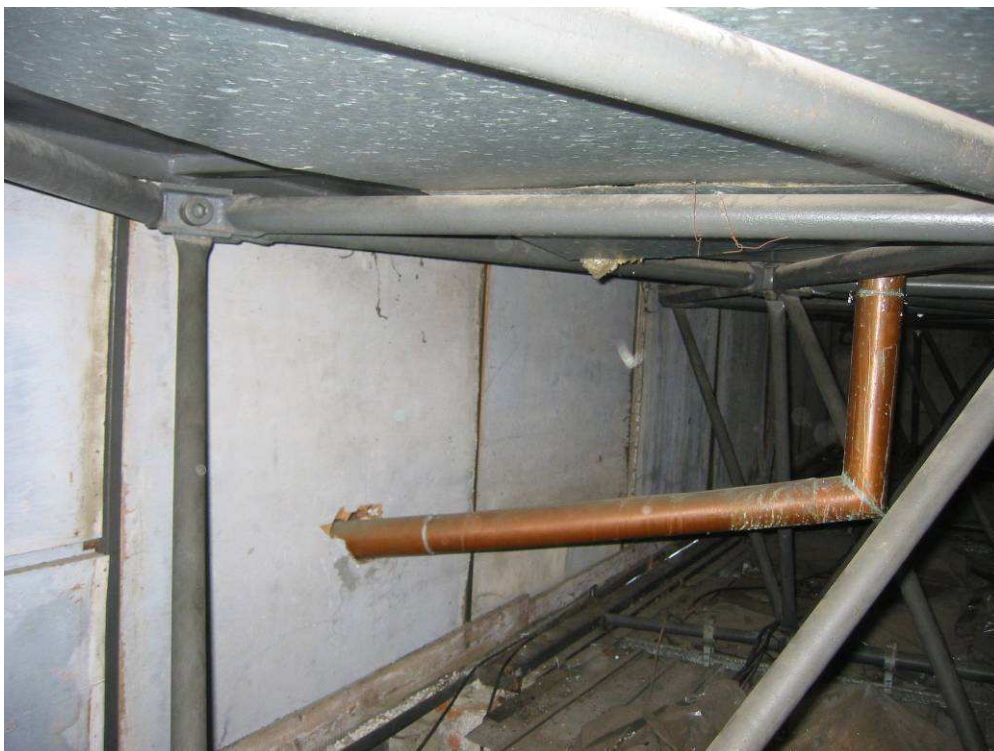
Foto 36 Dodatečně zřízené odvodnění střechy vstupního objektu

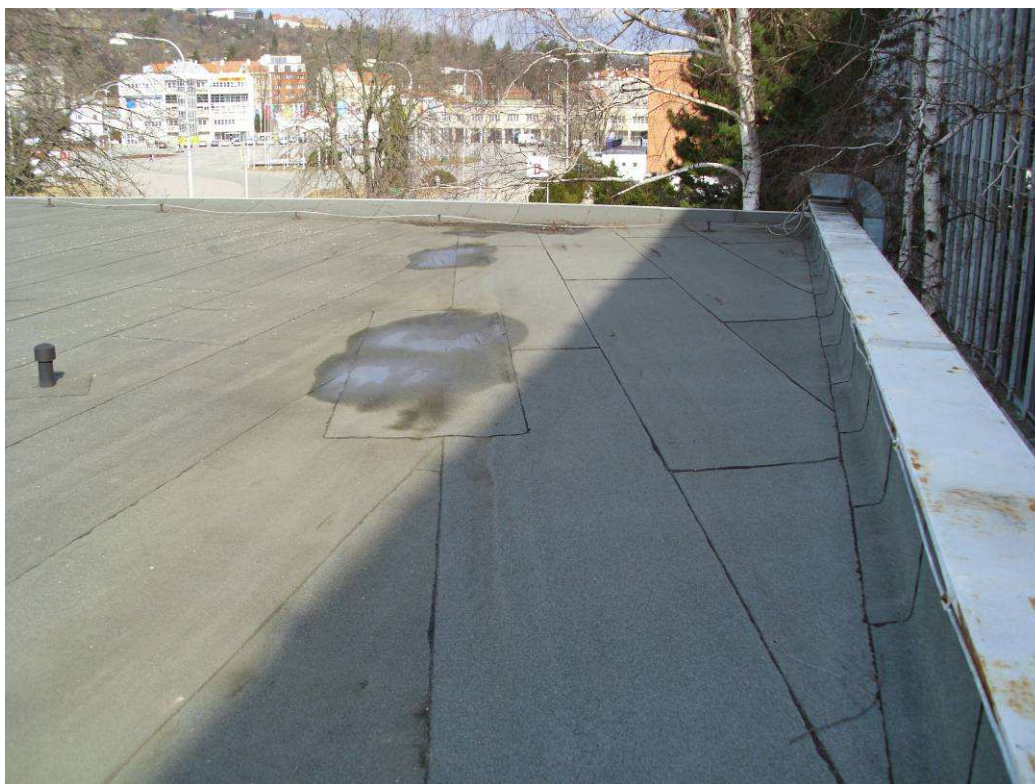
Foto 37 Vadné spádování střechy vstupního objektu

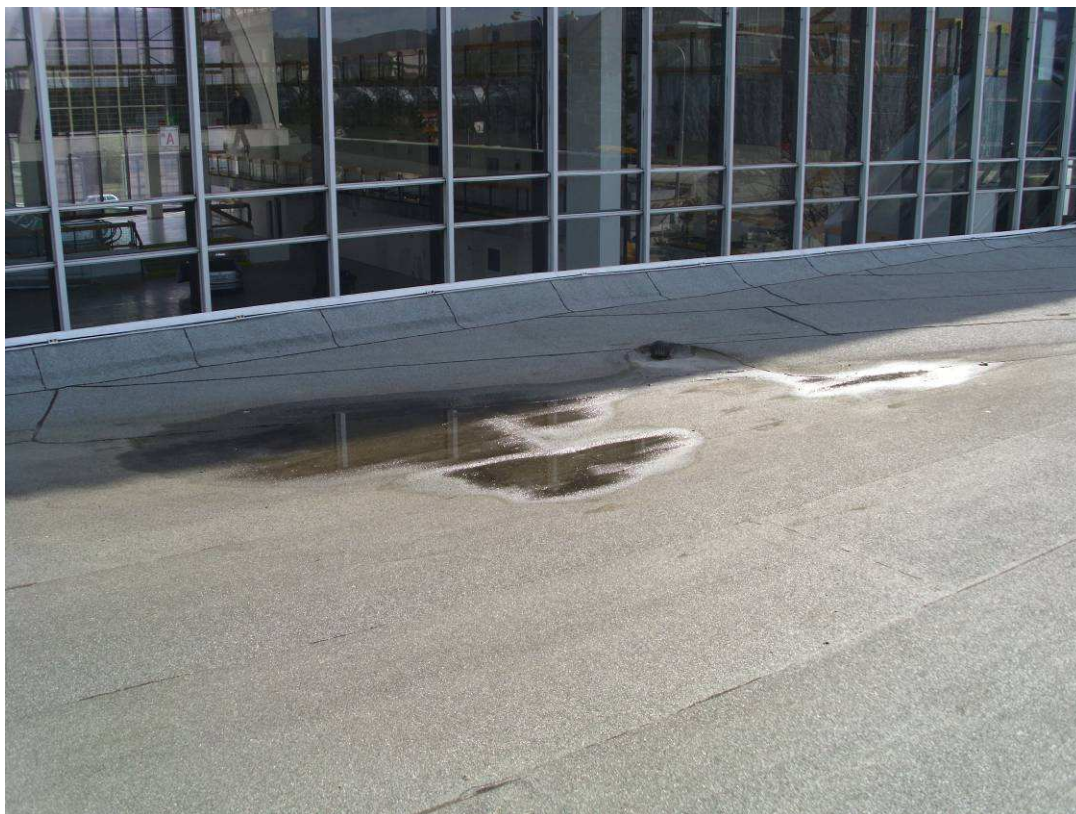
Foto 38 Vadné spádování střechy vstupního objektu

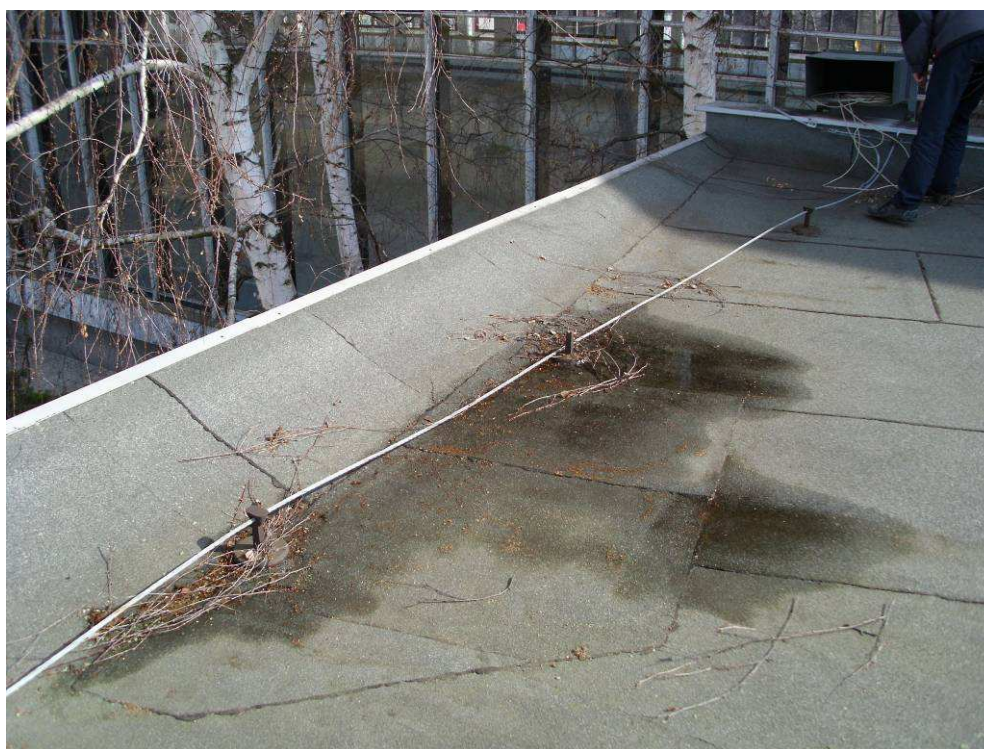
Foto 39 Vadné spádování střechy vstupního objektu
