Stavebně – technický průzkum objektu

Pavilon D v areálu Brněnského výstaviště

BRNO, červenec 2010

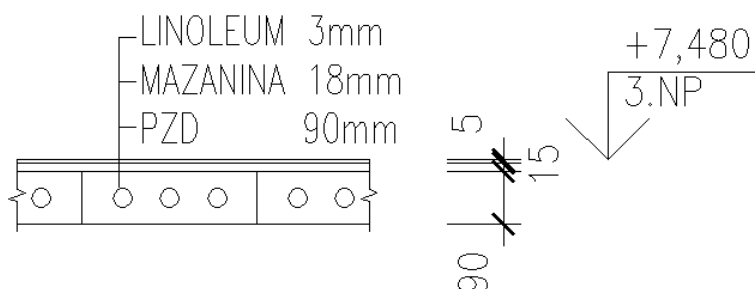
Obr. 4 Skladba podlahy a stropu galerie

V případě prefabrikovaných desek PZD byla pevnost betonu těchto prvků podrobně zkoumána předchozím průzkumem firmy Stavexis – viz [1]. Byla zjištěna pevnost prefabrikovaných prvků odpovídající třídě **C28/35 (B35)**.

Vyztužení nebylo předchozím průzkumem zjišťováno. Proto jsme provedli sekanou sondu a vyztužení v ní zjistili tak, aby bylo možné stanovit zatížitelnost prefabrikovaných prvků. V archivu firmy totiž nebylo možné dohledat katalogové označení prefabrikovaných prvků, které bylo uvedeno v původní dokumentaci. Sekanou sondou bylo zjištěno vyztužení 300 mm širokého PZD prvku **3 ks hladké výztuže Ø 6 mm** s krytím 10 mm.

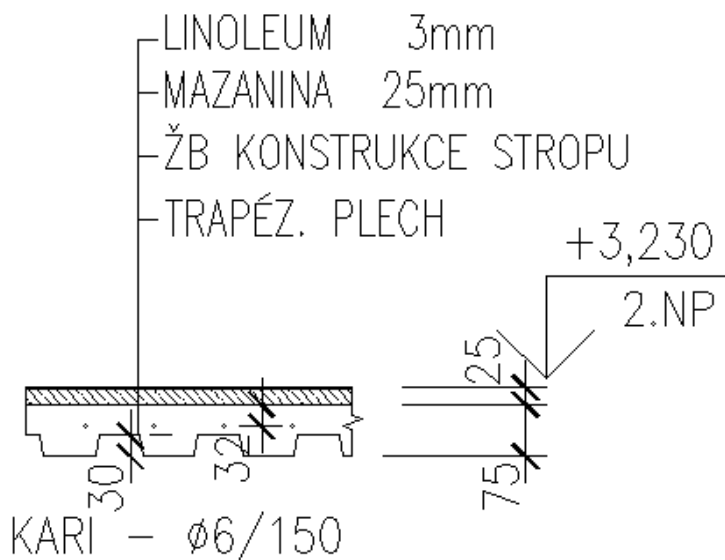
Obr. 6 Zjištěná skladba stropu 1. NP nad částí „Přístavek“

V 1. NP přístavku byly celkem provedeny 2 sondy. Byl proveden průvrt stropní konstrukcí mezi 1. NP a 2. NP pro zaměření skladby stropní konstrukce – výsledek viz **Obr. 6**. Ve vrtu byla zachycena výztuž hladké kari sítě Ø6, předpokládáme rozteč nosných drátů 150 (popř. 100) mm. Vývrt vzhledem ke své malé délce není vhodný pro laboratorní zkoušku betonu, nedestruktivní zkouška pevnosti vzhledem k zakrytí betonu trapézovým plechem není možná. Vzorek betonu byl alespoň pro informativní zkoušku pevnosti dodán do laboratoře spolu ostatními vzorky z 1. PP – výsledky šetření viz kap. 14.

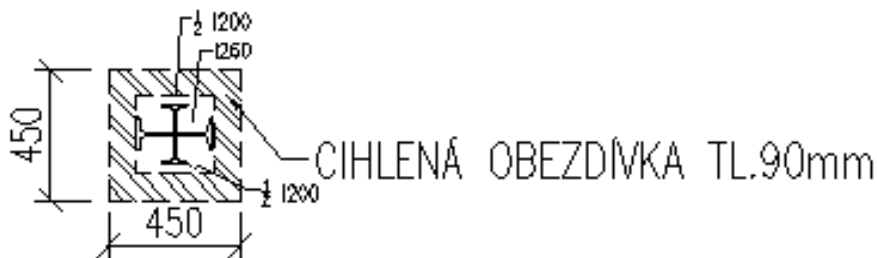
Obr. 7 Dimenze nosných ocelových konstrukcí 1. NP nad částí „Přístavek“

Sloupy ocelové konstrukce jsou tvořena křížovými sloupy svařenými z válcovaných profilů I 260 a poloviny profilu I 200 – viz **Obr. 7**. Hlavní nosný profil I 260 je ve směru podélných modulových os „A“ až „G“.

Dále byly ověřovány vodorovné ocelové nosníky – průvlak je tvořen svařovaným profilem „U“ o celkovém rozměru průřezu 140/260 mm (šířka/výška). Tloušťka plechu spodní a horní příruby je 14 mm a stojiny 12 mm. Připojení stropnice k tomuto průvlaku je proveden pomocí 4 x M24 přes styčnickový plech tl. 10 mm rozměru 140/260 mm.

Stropnice je tvořena válcovaným profilem I 240, na horní přírubu je připojen trapézový plech s výškou vlny 32 mm.

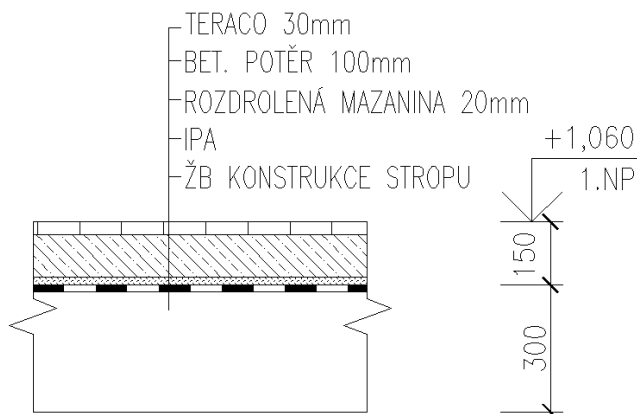
Obr. 9 Zjištěná skladba stropu 1. PP nad částí „Restaurace“

- projektem navržená výztuž – 10 308 (**K**) $\phi 16$ a $\phi 12 \dots f_{ck} = 250$ MPa,
- nalezená výztuž - 10 335 (**J**) $\phi 16 \dots f_{ck} = 325$ MPa,
- skladba stropu – viz *Obr. 9*,
- sonda ke spodní výztuži D1:
 - ve směru „x“ $\emptyset J16$ po 210 mm (krytí 40 mm),
 - ve směru „y“ $\emptyset J16$ po 210 mm (krytí 20 mm).

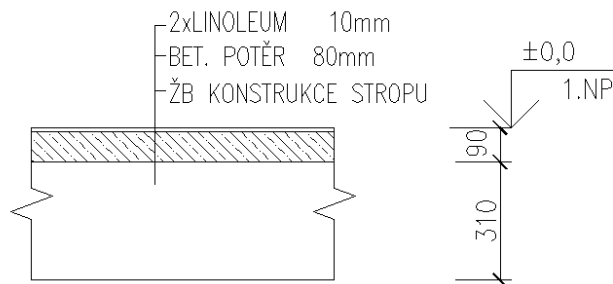
Obr. 10 Zjištěná skladba stropu 1. PP nad částí „Přístavek“

- nalezená výztuž - 10 335 (J)
- skladba stropu – **Obr. 10**,
- sonda ke spodní výztuži D3:
 - ve směru „x“ ØJ16 po 260 mm (krytí 40 mm),
 - ve směru „y“ ØJ16 po 230, 210 mm (krytí 20 mm),
- sonda ke sloupu v ose „C19“, odběr jádrového vývrtu, svislá výztuž ØJ16 mm v každém rohu sloupu, třmínky ØJ6 mm po 240 mm,
- sonda ke sloupu v ose „F19“, svislá výztuž ØJ16 mm v každém rohu sloupu, krytí 40 mm, třmínky ØJ6 mm po 240, 230 mm.

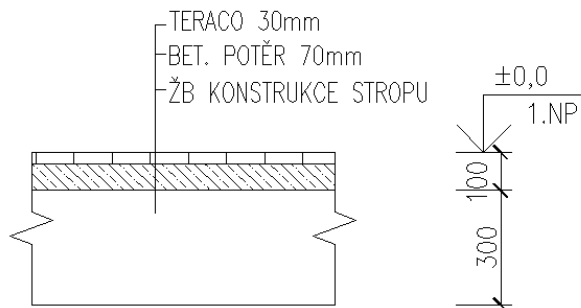
Obr. 11 Energo-kanály pod výstavní plochou – skladba stropu širšího kanálu (šířka 3 m)

- nalezená výztuž - 10 335 (**J**) a 10338 (**T**),
- skladba stropu – **Obr. 11**,
- světlé rozpětí zastropení ve směru „y“ 2,44 m,
- výztuž: - ve směru „x“ ØT8 po 220, 180 mm (krytí 30 mm),
–ve směru „y“ ØJ16 po 110, 90 mm (krytí 10 mm).

- nalezená výztuž - 10 425 (V) a **Toros**,
- skladba stropu – **Obr. 11**,
- světlé rozpětí zastropení ve směru „x“ 3,02 m,
- výztuž: - ve směru „x“ ØV12 po 200 mm + Toros Ø8 mm po 200 mm (krytí 50 mm),
–ve směru „y“ Ø V12.

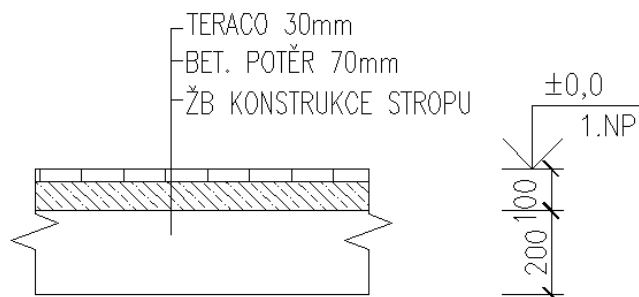
Obr. 12 Energo-kanály pod výstavní plochou – skladba stropu užšího kanálu (šířka 1,8 m)

- nalezená výztuž - 10 335 (**J**) a **Toros**,
- skladba stropu – **Obr. 12**,
- světlé rozpětí zastropení ve směru „x“ 1,8 m,
- výztuž: - ve směru „x“ ØJ14 po 130, 140 mm (krytí 30 mm),
–ve směru „y“ TOROSØ 14 po 130, 160 mm (krytí 45 mm).

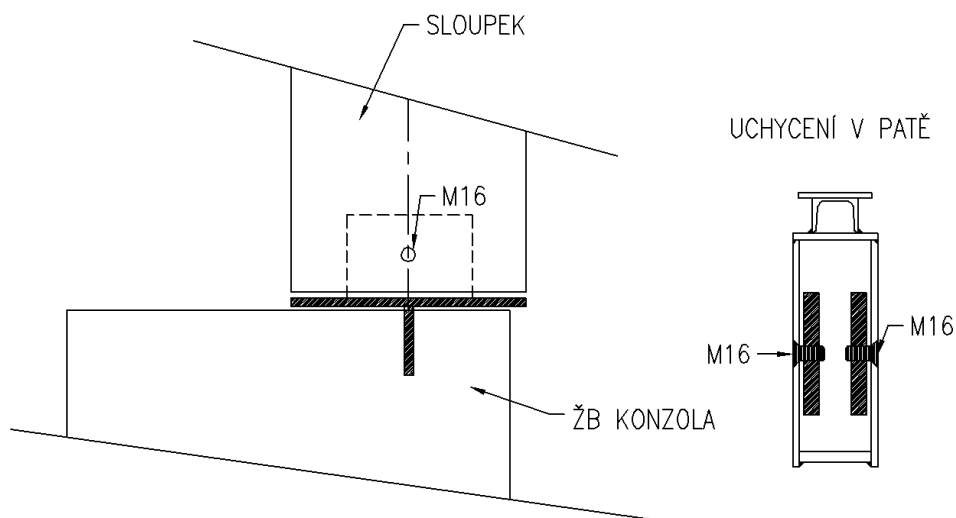
Obr. 13: Uchycení sloupku v patě do železobetonové konzoly

Kotvení sloupů v patě je provedeno do vyložené části železobetonové desky nad 1. NP (obvodová konzola). Kotvení je provedeno do ocelového prvku zabudovaného do železobetonové konzoly za pomoci 2 ks šroubů Ø 16 mm umístěných v ose sloupku. Dimenze profilu nosného sloupku byly zaměřeny za pomoci ultrazvuku pro vybraných cca 13 ks sloupů, byla zjišťována míra koroze.

Z hlediska koroze lze konstatovat, že sloupky výše nad povrchem podlahy jsou oslabeny korozí uvnitř uzavřeného profilu max. v tl. do 0,5 – 1 mm (dle měření ultrazvukem).

V případě paty sloupků byla sledována míra koroze s výsledky uvedenými v **Tab. 4** (pozice měřených sloupků viz půdorys 1. NP - Příloha 2).

- **značná koroze sloupků obvodového pláště v uložení** do výše max. 150 mm (místy až 50 % tloušťky odkorodováno), po výšce potom koroze max. do 0,5 – 1 mm;

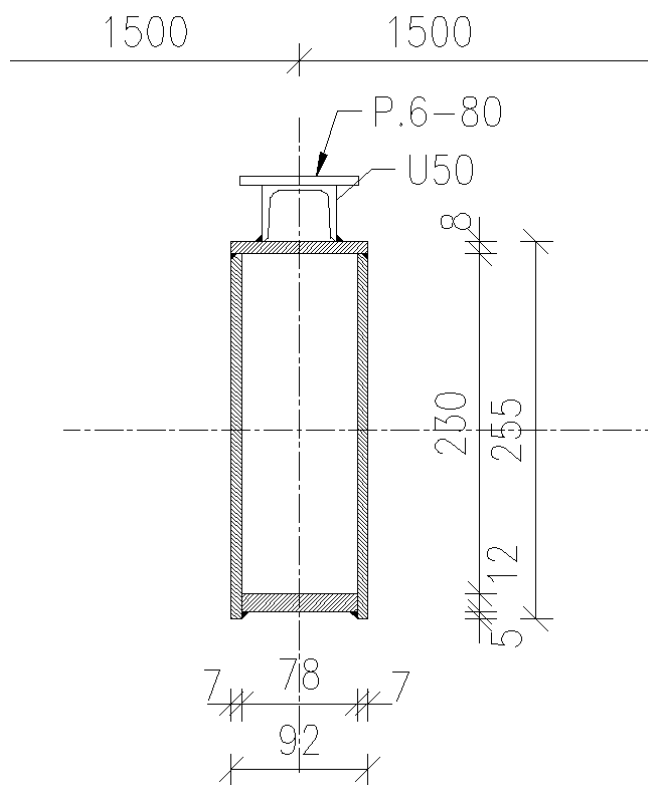
Obr. 14: Změřené dimenze nosných sloupků

Zjištěný tvar a dimenze nosného sloupku - viz Příloha 2.

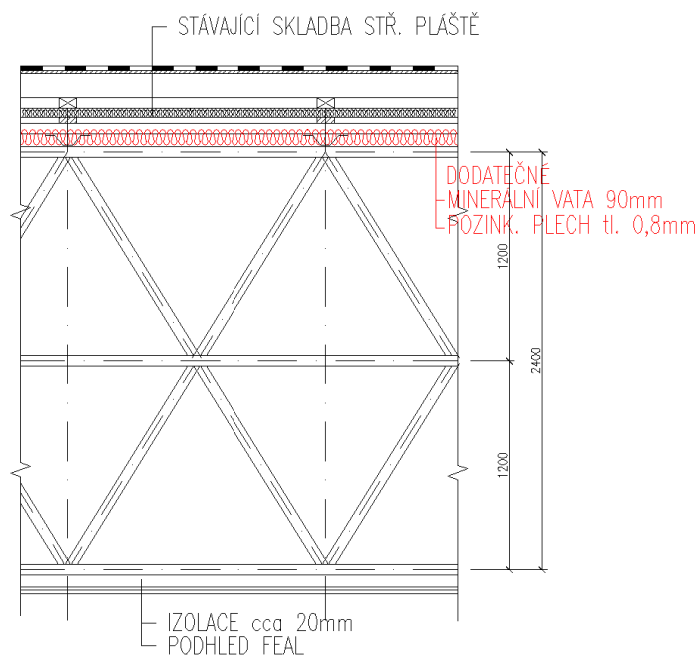
Obr. 15 Zjištěná aktuální skladba střechy

Dodatečně bylo (oproti původnímu projektu) provedeno zateplení pomocí minerální vaty tl. 90 mm a plechu tl. 0,8 mm – viz **Obr. 15**.

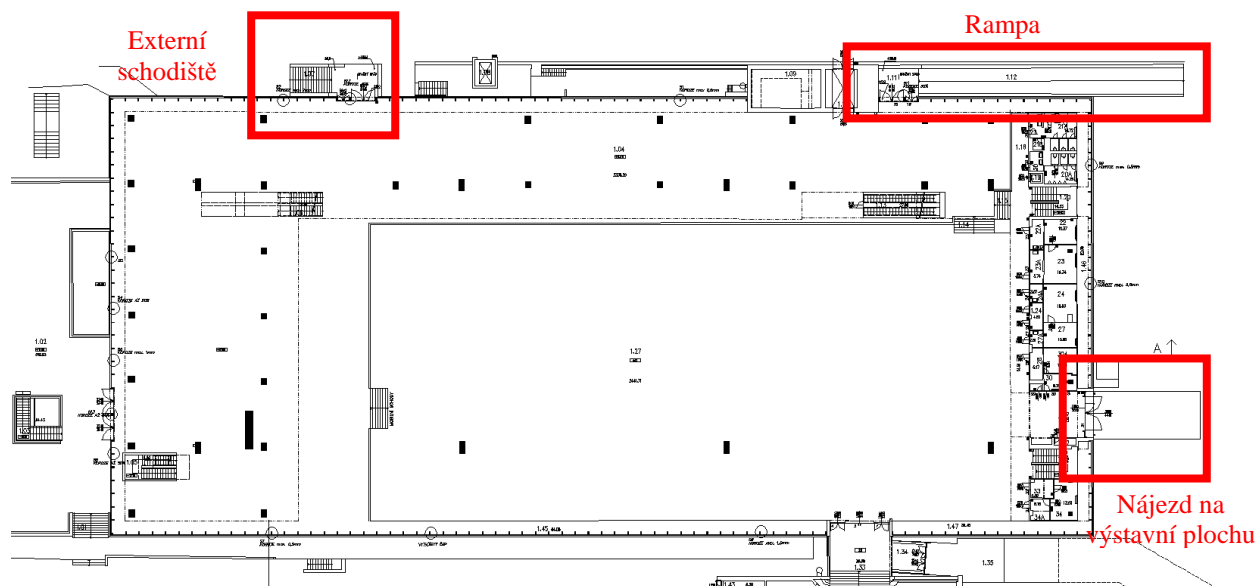
Obr. 16: Označení externích konstrukcí

Posuzované externí konstrukce jsou z důvodu lokalizace znázorněny na **Obr. 16**. Vzhledem k namáhání těchto konstrukcí klimatickými vlivy jsou tyto konstrukce ve špatném technickém stavu a je nutné počítat s jejich sanací. Jako podklad pro návrh sanace slouží následující popis jejich stavu. Některé konstrukce – spodní pole rampy a nájezdu – jsou vzhledem k blízkosti terénu špatně přístupné. V rámci prací bude nutné počítat s výkopy pro umožnění přístupu ke spodnímu sanovanému povrchu.

- **externí konstrukce** – schodiště, rampa a nájezd na výstavní plochu jsou ze spodní strany **lokálně narušeny značnou korozí** nejen povrchových vrstev betonu, ale i výztuže – situace svědčí o nedostatečné plošné izolaci těchto konstrukcí, přesto konstrukce nevykazují statické poruchy, **spodní povrch je však nutné bezpodmínečně sanovat**;

- z průzkumu rovněž vyplynulo nežádoucí spádování venkovního schodiště a rampy směrem k obvodovému plášti, voda je tak přiváděna k ocelovým sloupkům obvodového pláště, které napadá a urychluje degradaci obložení, omítky a korozi oceli nosných sloupků včetně klempířských prvků atd.;
