STAVBA: III/39411 ZAKŘANY - KŘÍŽOVATKA I/23 OBJEKT: PRŮZKUMY	FORMÁT	A4
	DATUM	DUBEN 2025
	STUPEŇ	PDPS
	ČÍSLO ZAK.	2466-19
	MĚŘÍTKO	-
PŘÍLOHA: DIAGNOSTIKA VOZOVKY	ČÍSLO PŘÍLOHY: 07.1	ČÍSLO PARÉ:

**Diagnostika vozovky
Silnice III/39411 Zakřany – křižovatka I/23
(km 9,380 – 10,245)**

**Zpráva pro
Správa a údržba silnic Jihomoravského kraje,
příspěvková organizace kraje
Žerotínovo náměstí 449/3, 602 00 Brno**

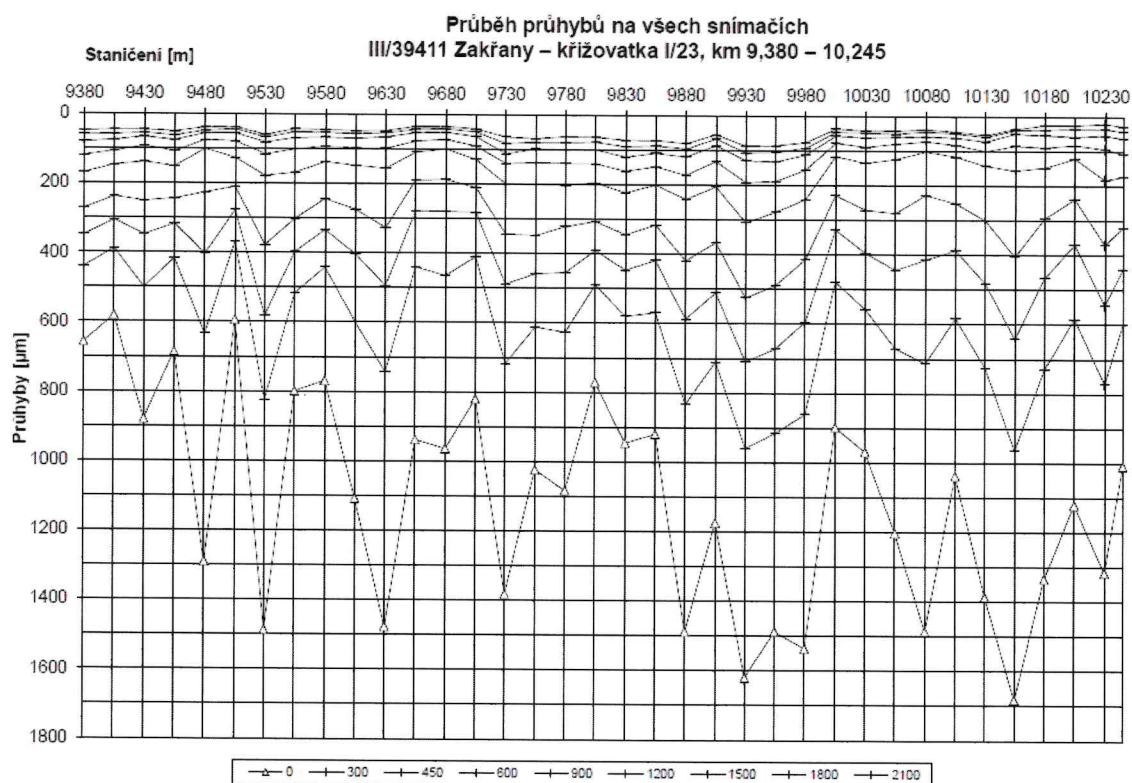
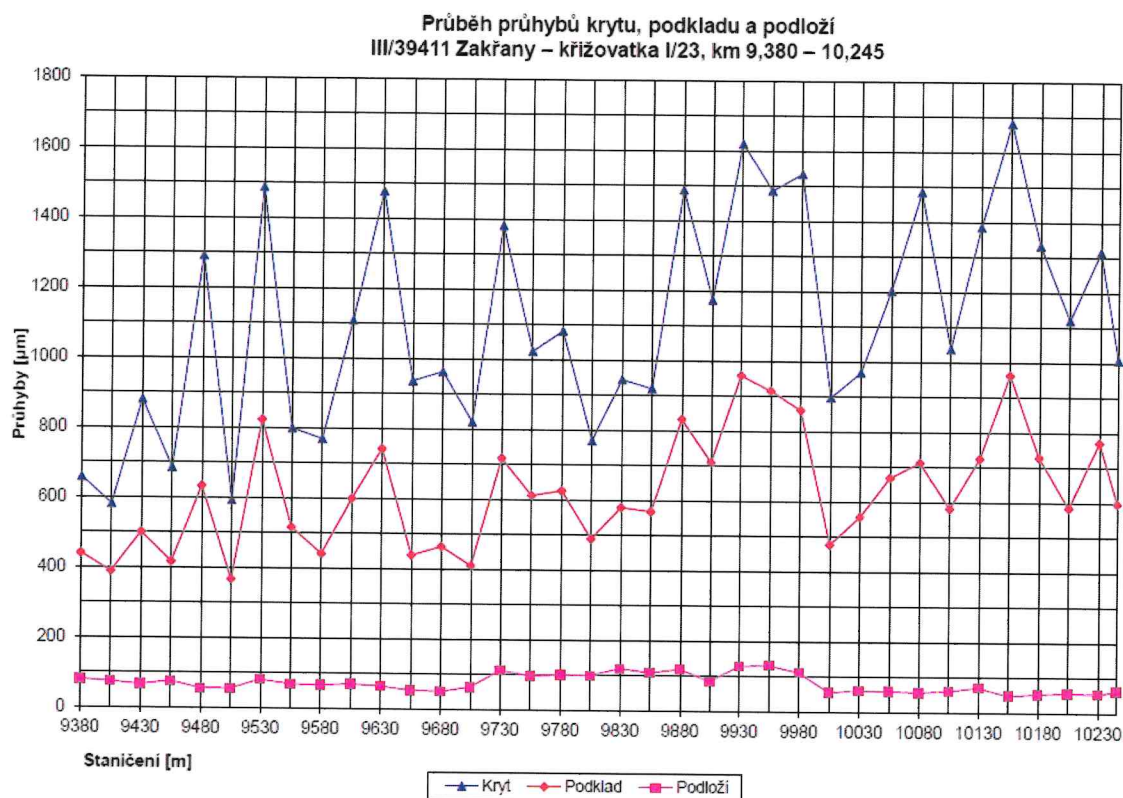
Průhyby vozovky zjištěné na snímači 0 (tj. přímo v místě působení rázového pulzu) se pohybují od 581 do 1682 μm , průměrně 1109 μm .

Únosnost vozovky je zcela nevyhovující. Teoretické zesílení se pohybuje od 0 do 160 mm (průměrně 100 mm), zbytková životnost vozovky se pohybuje od 0 do 5 let (průměrně pouze 1 rok). Průměrný klasifikační stupeň 5.

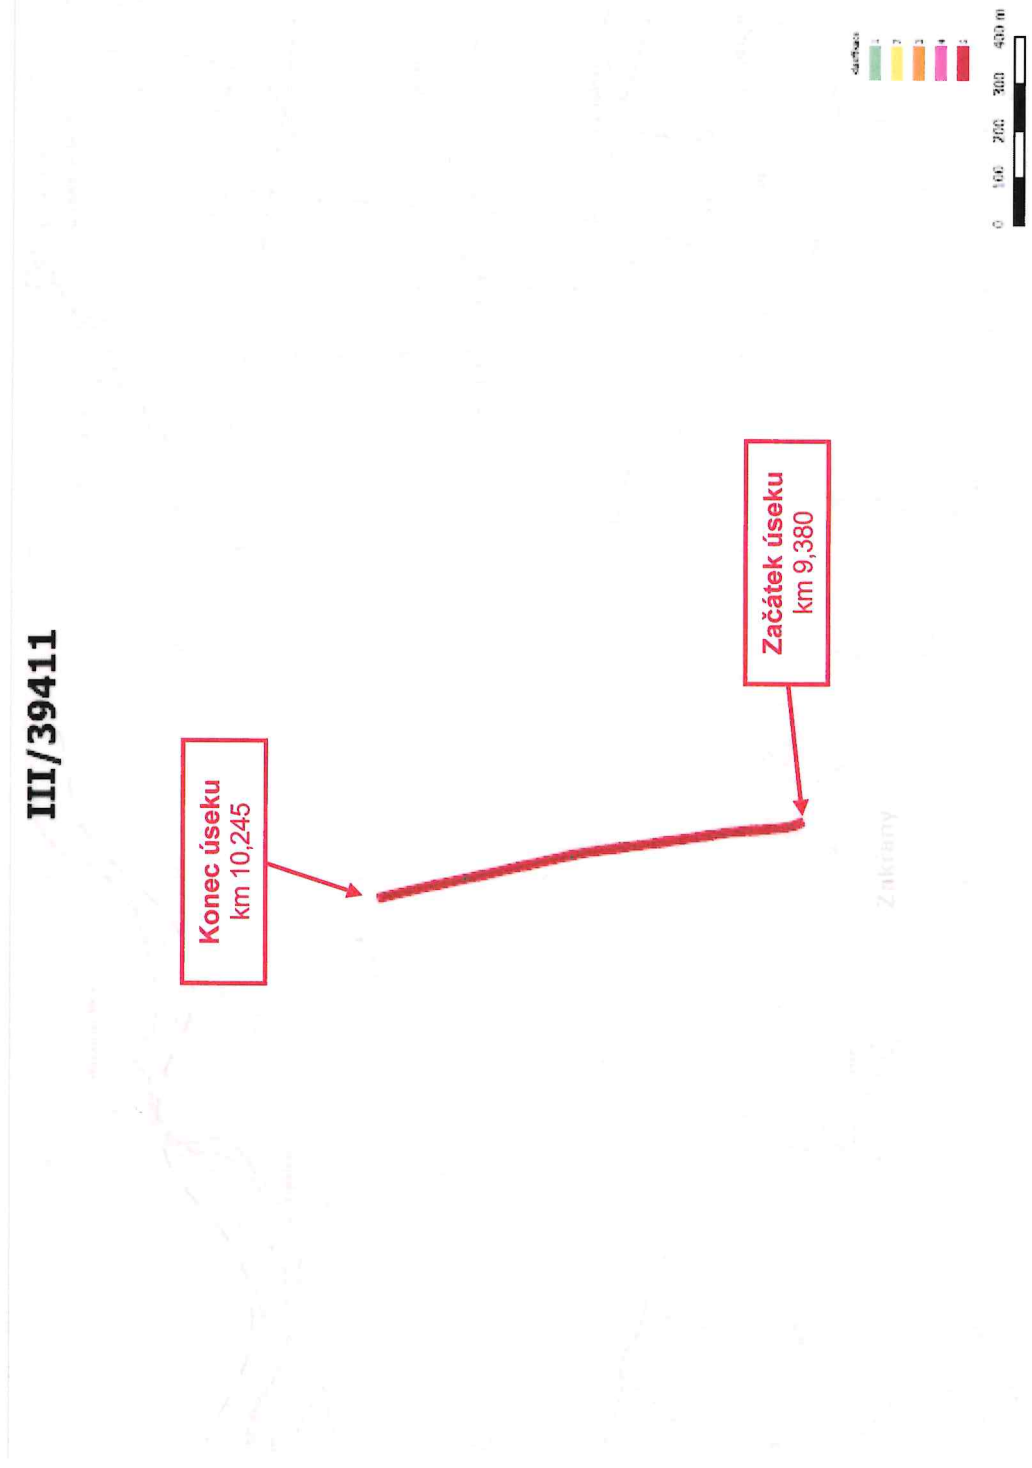
**Mapové grafické znázornění a tabulka klasifikačních
stupňů**

Z hlediska druhu a rozsahu zaznamenaných poruch je úsek zařazen do průměrného klasifikačního stupně 5.

Staničení [km]		Stupeň
od	do	
9,380	9,480	5
9,480	9,580	5
9,580	9,680	5
9,680	9,780	5
9,780	9,880	5
9,880	9,980	5
9,980	10,080	5
10,080	10,180	5
10,180	10,245	5

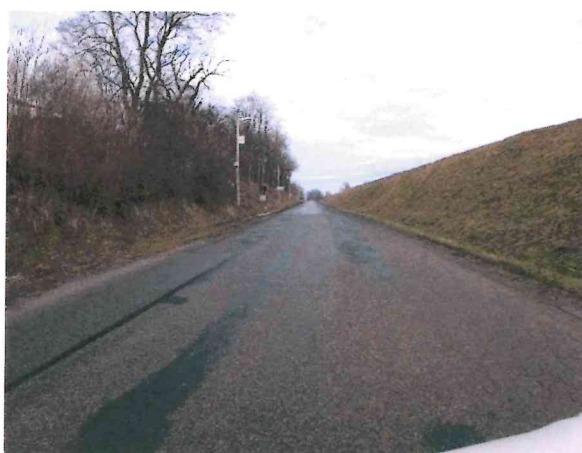
Ztráta makrotextury, hloubková koroze, vysprávký

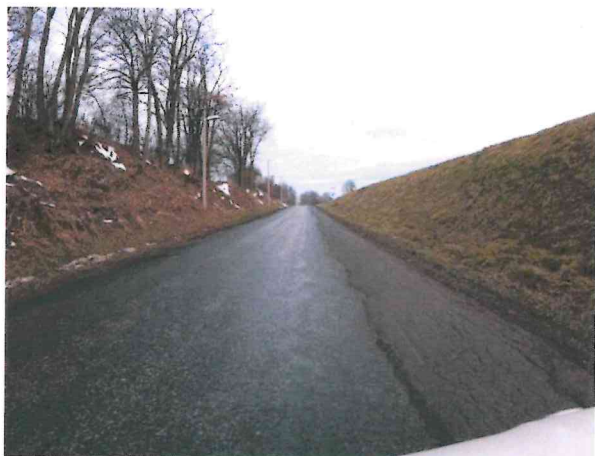
Hl. koroze, vysprávký, pod. a moz. trhliny, deformace

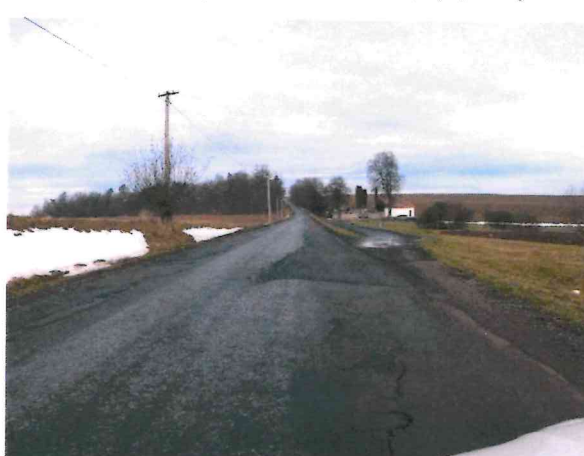
Hl. koroze, vysprávký, pod. trhliny, zvýšené nezp. krajnice

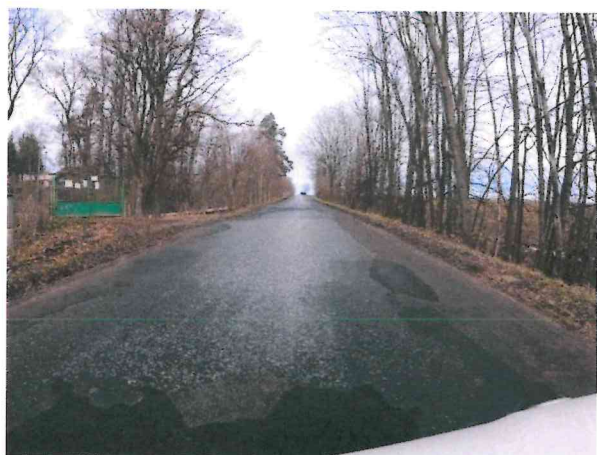
Hl. koroze, vysprávký, nepravidelné hrboly

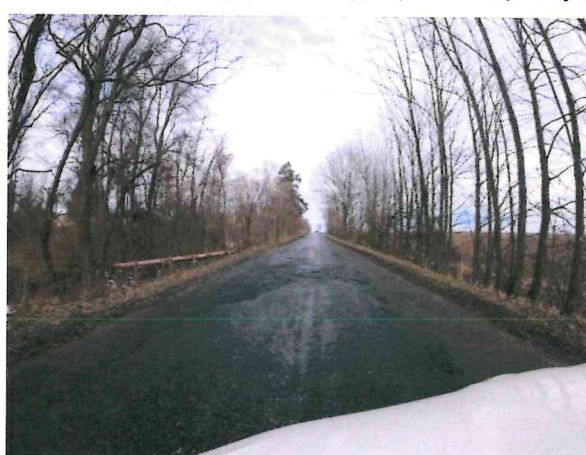
Hl. koroze, vysprávký, nepravidelné hrboly

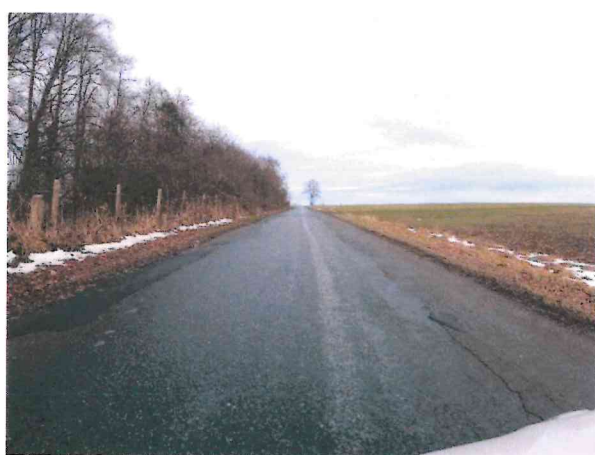
Hl. koroze, vysprávký, podélné trhliny
