**Diagnostika vozovky  
Silnice II/373 Ochoz u Brna - průtah**

**Zpráva pro  
Ing. Jiří BAJER  
Projekční a inženýrská kancelář  
Venhudova 25  
613 00 Brno**

V Brně, 28.11. 2010

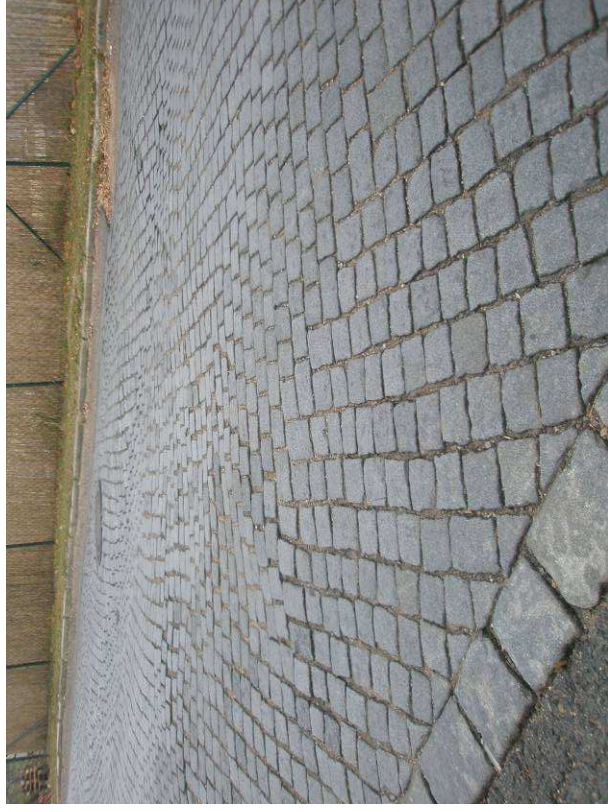
Nejvýraznější poruchou jsou trvalé deformace povrchu způsobující nerovnosti povrchu. Velmi závažné jsou rovněž nevyhovující protismykové vlastnosti vozovky, které mají zásadní vliv na bezpečnost provozu.

Stávající stav vozovky je způsobený zejména stářím provedené úpravy v kombinaci se zvyšujícím se dopravním zatížením a klimatickým zatížením.

Trvalé deformace povrchu

S ohledem na konstrukci vozovky zjištěnou kopaným sondami se v úseku uvažuje rekonstrukce vozovky (celková tloušťka konstrukce vozovky je nedostatečná, vozovka je nehomogenní s různorodými, případně proměnnými tloušťkami jednotlivých vrstev). Předběžně se uvažuje následující postup opravy:

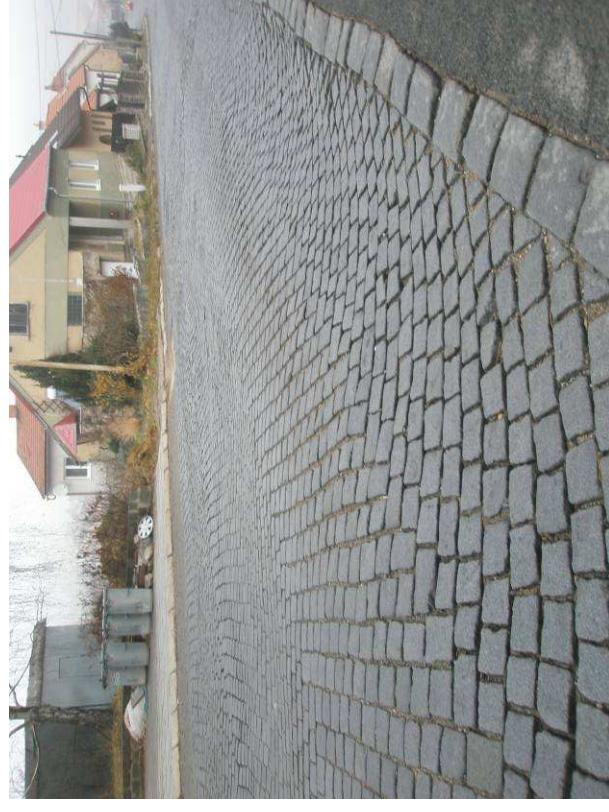
Trvalé deformace povrchu

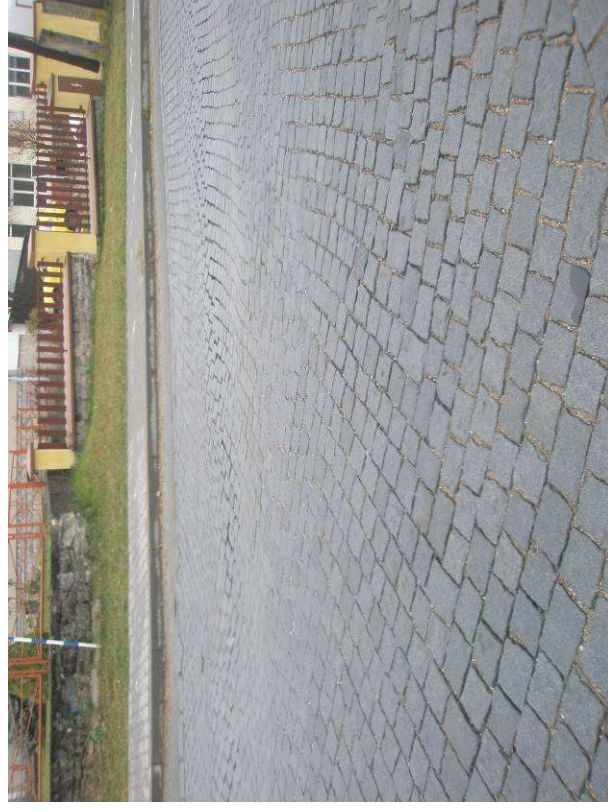
Trvalé deformace povrchu
