IMOS BRNO, a.s.
DIVIZE SILNIČNÍ VÝVOJ
OLOMOUCKÁ 174
627 00 BRNO

KVĚTEN 2015

Název: Kuchařovice
Silnice: II/408
Okres: Znojmo

Začátek úseku: km 67,990
Konec úseku: km 68,911
Délka úseku: 0,921 km.

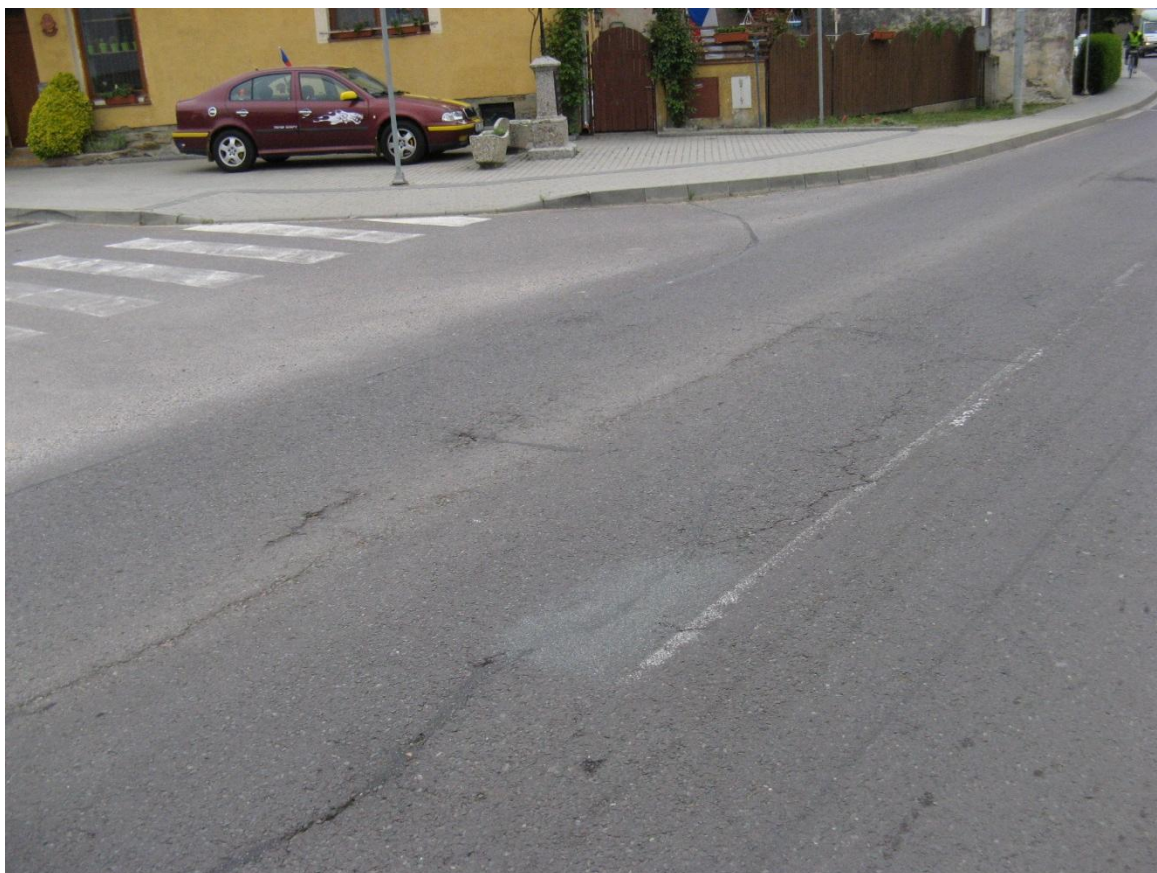
F03, km 68,110+
Nepravidelné trhliny.

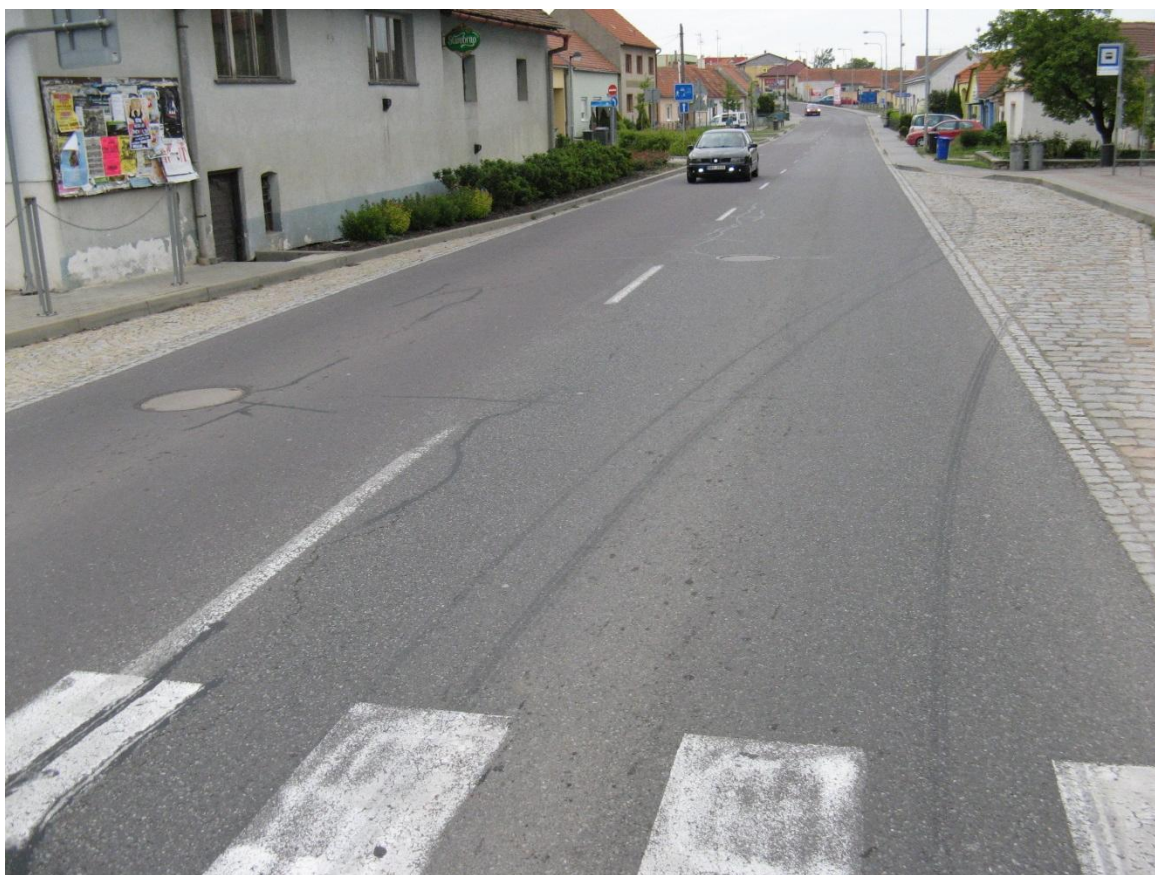
F08, km 68,510+
Nepravidelné trhliny.

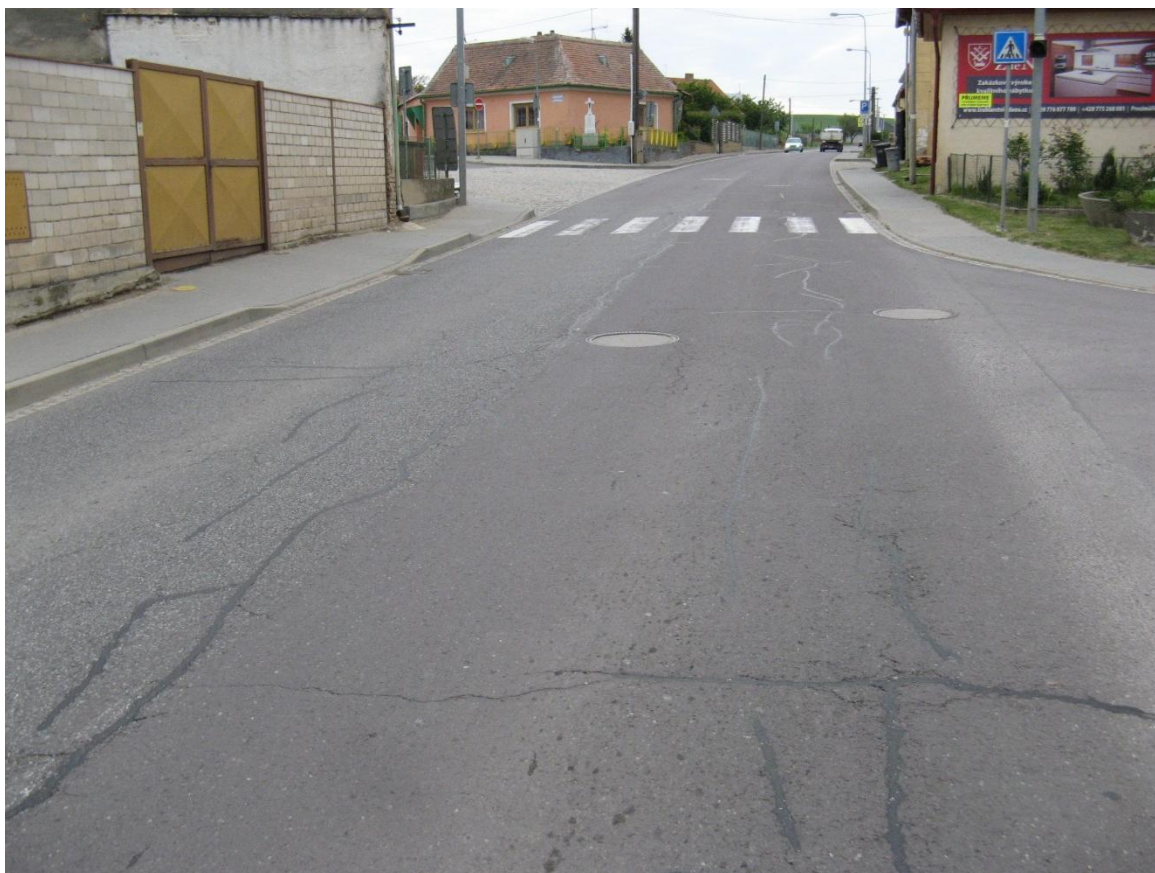
Z poruch **povrchu** vozovky se vyskytují zejména nepravidelné rozvětvené trhliny. Dále se vyskytují mozaikové trhliny, příčné a podélné rozvětvené trhliny.

F11, km 68,710+
Nepravidelné rozvětvené trhliny.

Obnova krytových vrstev, lokální úpravy po frézování a celoplošné opatření k eliminaci kopírování reflexních trhlin z cementem stmelené podkladní vrstvy

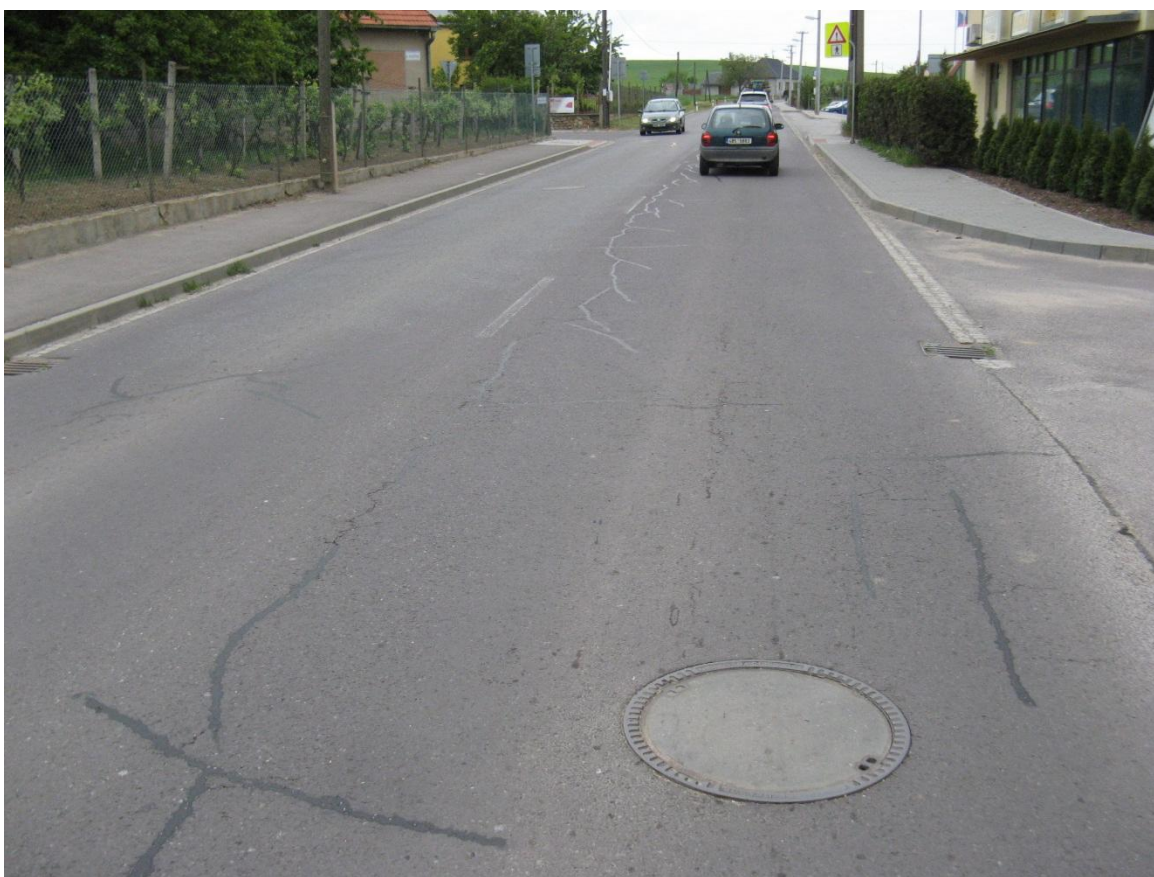
F13, km 68,810+
Nepravidelné rozvětvené trhliny.

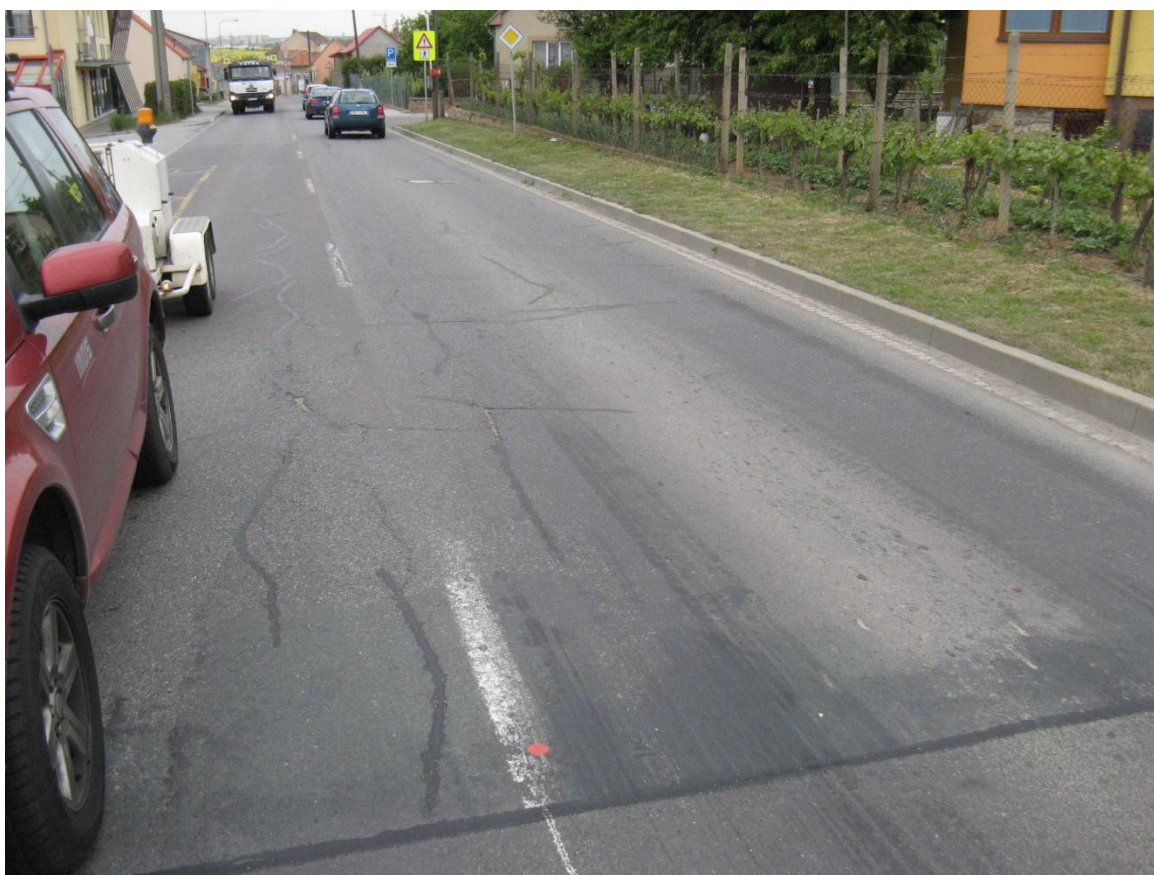
F14, km 68,910-
Nepravidelné rozvětvené trhliny.

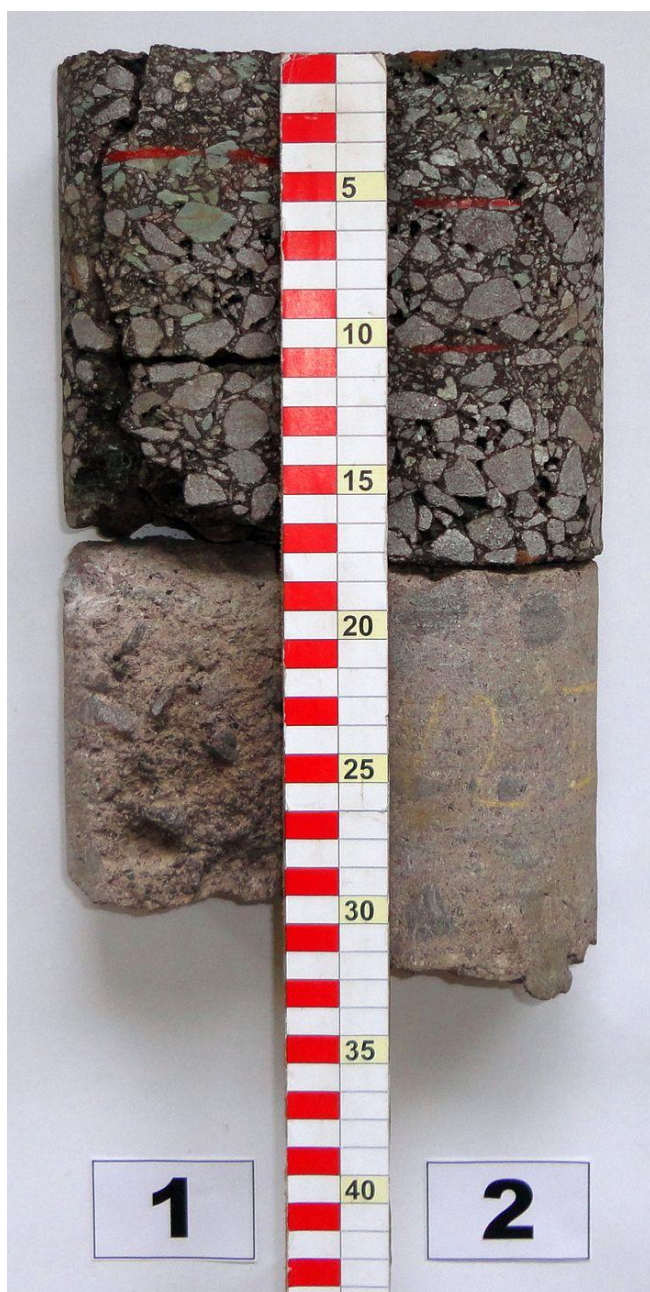
Jádrové vývrty:

Konstrukce vozovky se skládá z hutněných asfaltových vrstev dostatečné tloušťky (cca 172 mm) na podkladu ze směsi stmelené cementem a štěrkodrti. V JV1 (km 68,200 P) bylo zjištěno nespojení vrstev v hloubce 105 mm a v obou vývrtech bylo zjištěno nespojení AV s podkladní SC. Vývrtem JV1 umístěným do tenké příčné trhliny byla prokázána trhlina procházející přes všechny asfaltové vrstvy i vrstvu SC.
