IMOS BRNO, a.s.
DIVIZE SILNIČNÍ VÝVOJ
OLOMOUCKÁ 174
627 00 BRNO

Na základě výše uvedené objednávky provedl zhotovitel diagnostiku vozovky na vybraném úseku silnice III. třídy v Olomouckém kraji spočívající ve vizuální prohlídce povrchu s grafickým záznamem a fotodokumentací poruch, měření průhybu a posouzení únosnosti vozovky, jádrových vývrtech, vrtaných a kopaných sondách, laboratorních rozborech vzorků odebraných z vozovky a podloží včetně postupů k posouzení recyklace. Posouzení únosnosti je provedeno podle technických podmínek TP87. Předkládá se návrh opravy vozovky.

Silnice	II/408
Název úseku	Přímětice průtah
Kraj	Jihomoravský
Okres	Znojmo

- A** **Mapka s vyznačením úseku**
- B** **Záznam poruch z vizuální prohlídky**
- C** **Fotodokumentace stavu povrchu**
- D** **Posouzení únosnosti**
- E** **Popis jádrových vývrtů**
- F** **Fotodokumentace jádrových vývrtů**
- G** **Popis vrtaných sond**
- H** **Rozbor asfaltové směsi**
- J** **Rozbor podložní zeminy**

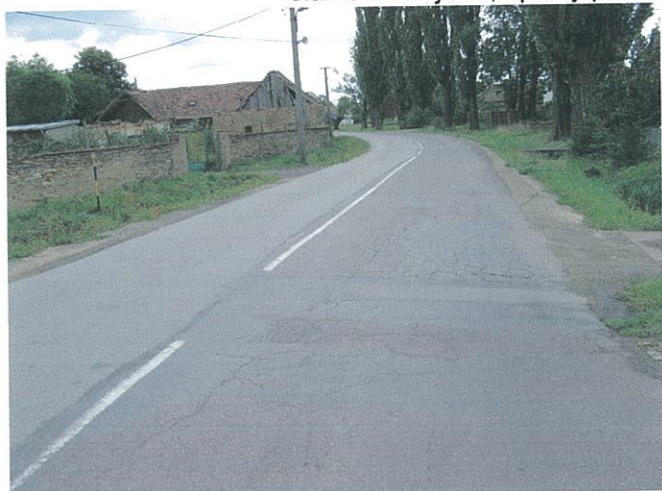
F02, km 65,000
příčný pokles, síťové trhliny

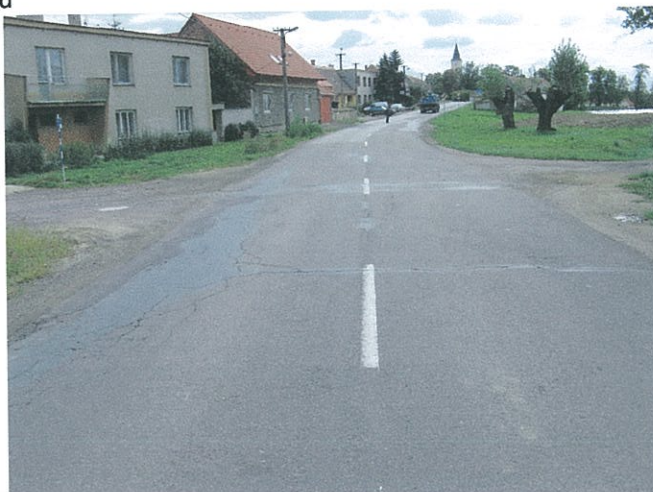
F04, km 65,100
síťové trhliny, příčné trhliny

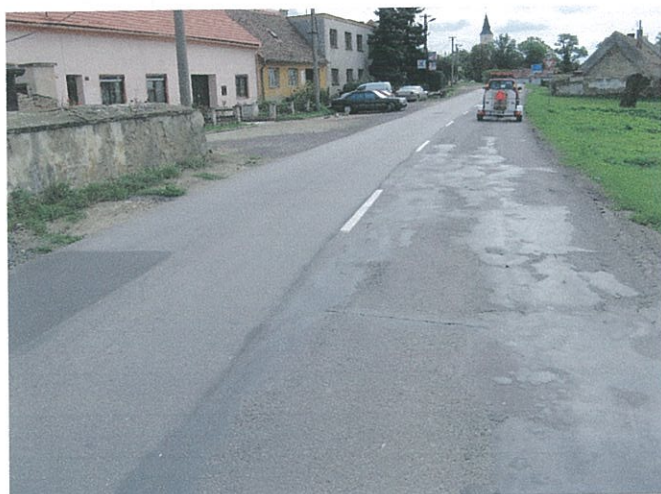
F07, km 65,170
vlevo oprava povrchu po stavbě kanalizace, vpravo
hloubková koroze, mozaikové trhliny a vysprávkky

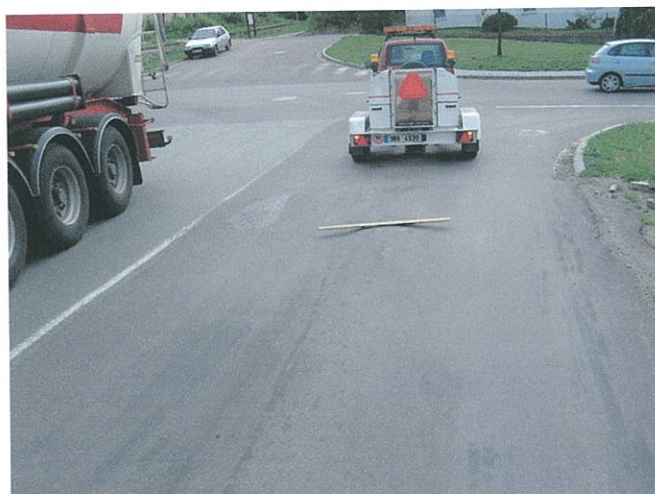
F11, km 65,340
výrazné plošné deformace před křižovatkou sil.II/361

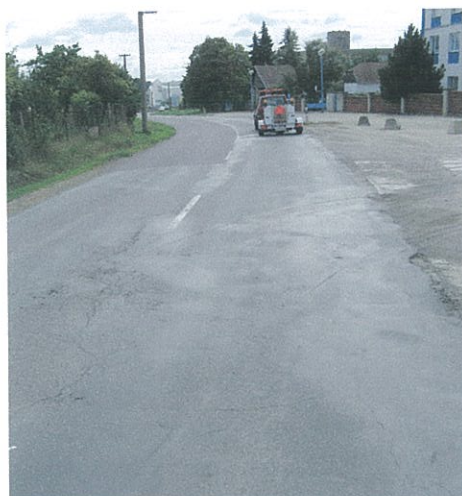
F16, km 65,470
mozaikové trhliny, vysprávkky,
nepravidelné hrboly

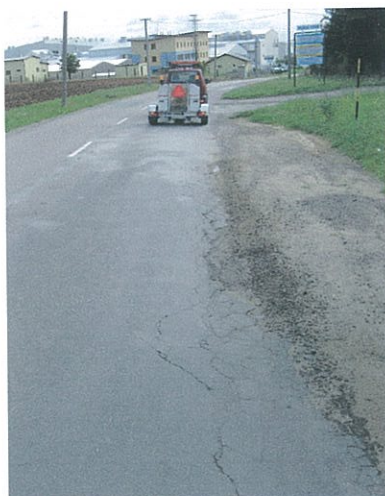
F18, km 65,580
síťové trhliny, plošná
deformace, olámaná krajnice

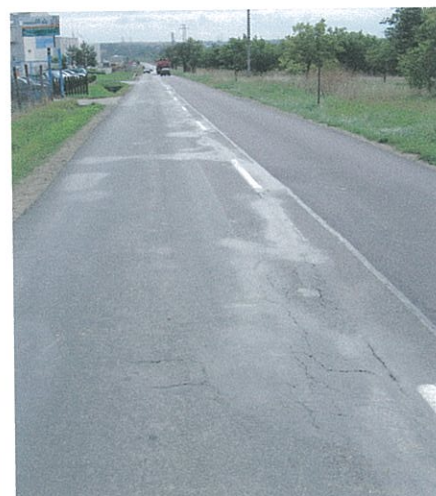
F20, km 65,710
síťové trhliny

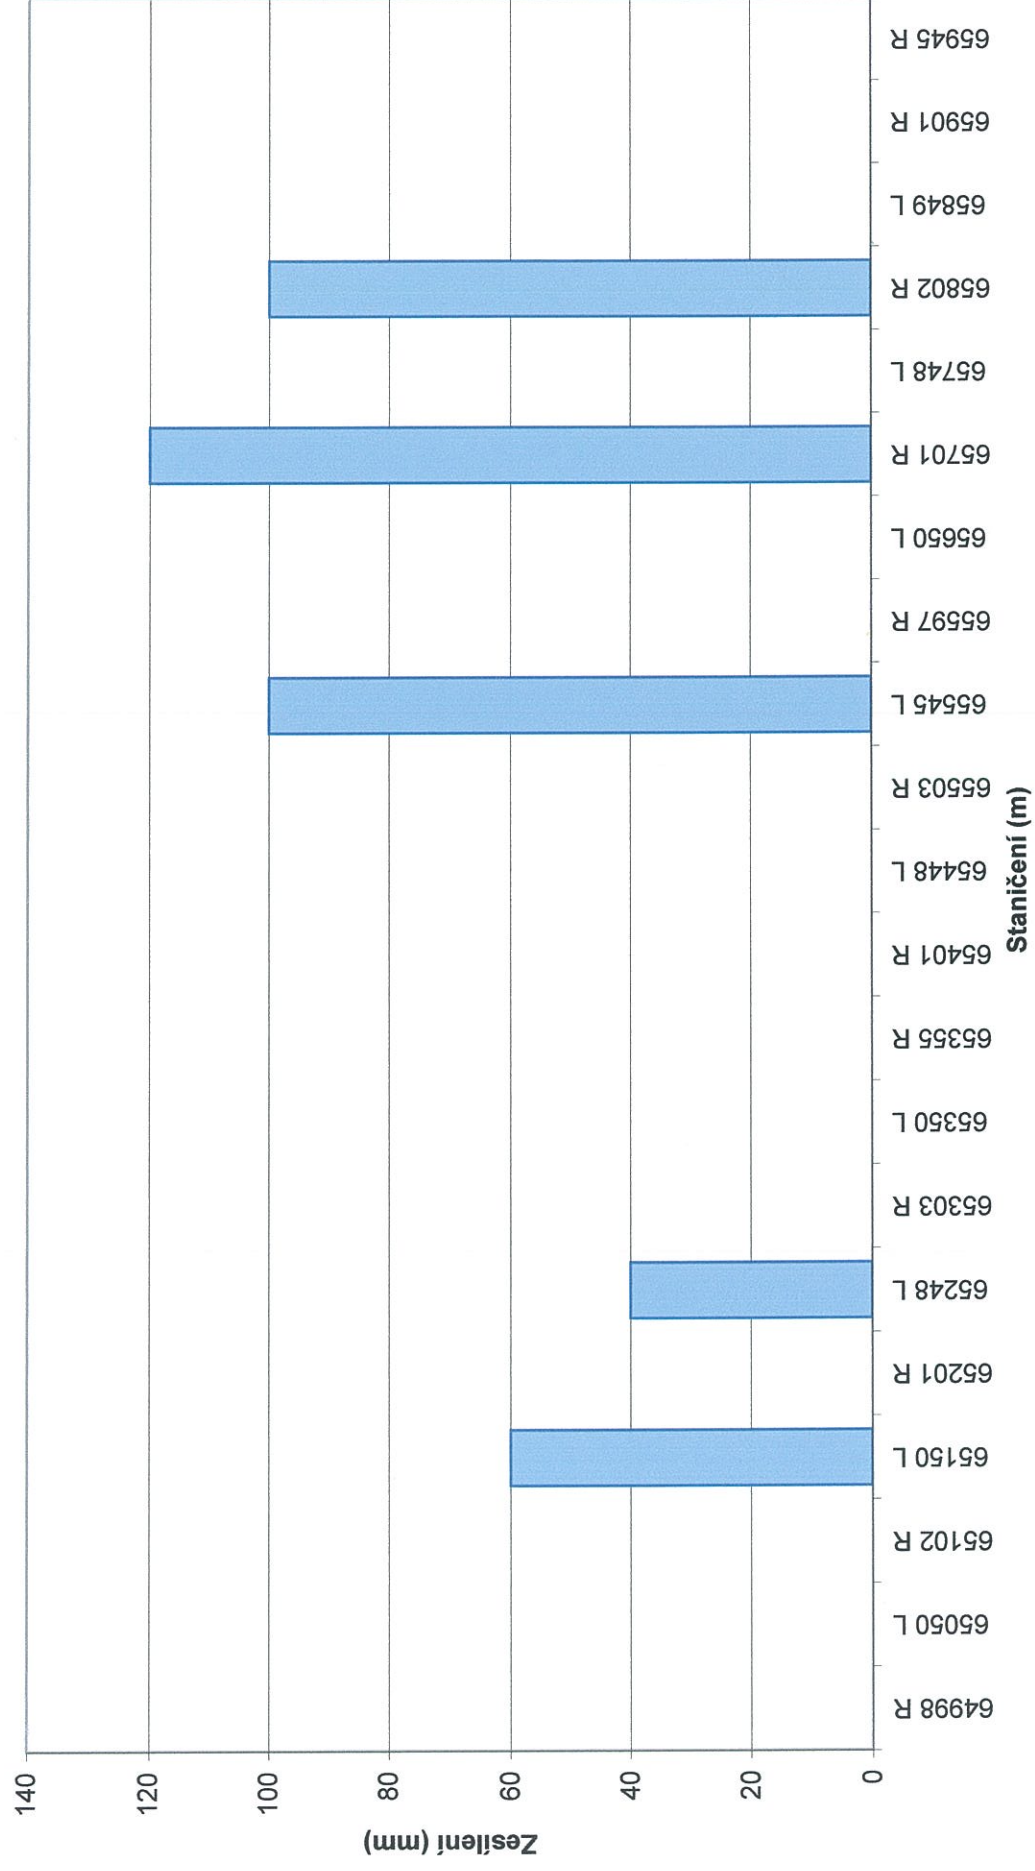
Zesílení vozovky - II/408 Příměťice

Průměrný průhyb Y1 (mm):	0,356 (rozsah od 0,160 do 0,736)
Průměrná zbytková doba životnosti (roky):	15,9
Klasifikace únosnosti podle TP 87:	2 – dobrý
Průměrná tloušťka zesílení (mm):	20
Maximální tloušťka zesílení (mm):	120
Návrhová tl. zesílení (průměr+1,3×sm.odch.)	71 mm

Únosnost vozovky lze charakterizovat jako dobrou s výskytem lokálních extrémů, kde je únosnost havarijní. Všechna tato místa byla detekována na částech vozovky s novějším povrchem – viz náčrtek v příloze B.
