č. 082/04/ZP

Diagnostika silnice II/152 v obci Jamolice

Zpráva pro firmu DOPRAVOPROJEKT Ostrava spol. s .r.o.

V Brně dne 10.8.2004

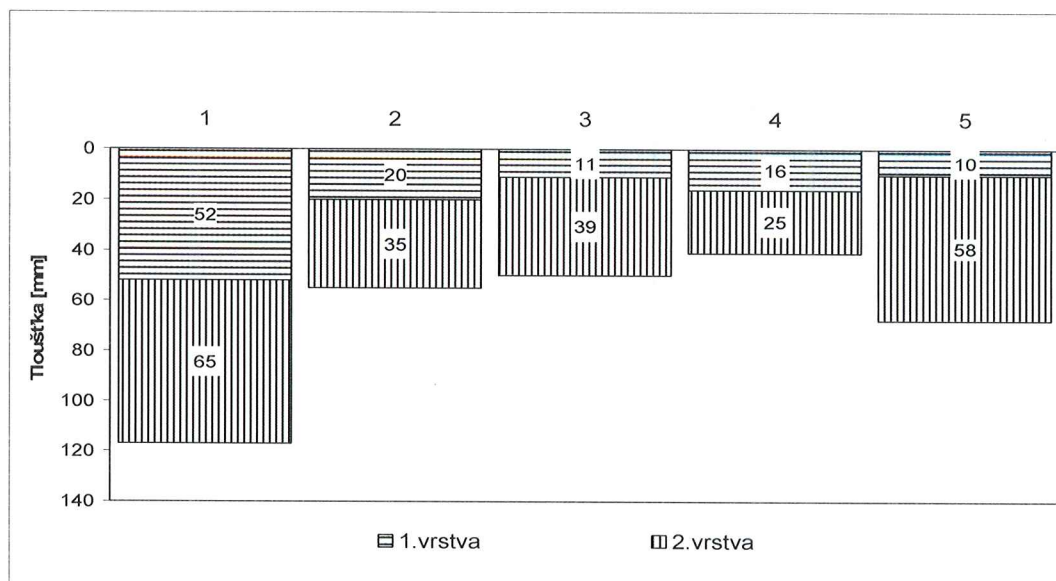
Obr.1 - Grafické vyjádření tloušťky asfaltových vrstev

Provedenými 5 jádrovými vývrty je dokumentována vozovka ze šterkodrti, s penetračním makadamem a s jednou vrstvou až dvěma vrstvami asfaltového betonu s emulzními kalovými zákryty. Tyto asfaltové vrstvy jsou v celkové tloušťce 45 mm až 70 mm, na začátku úseku dokonce 110 mm. Celková tloušťka vozovky je 500 mm a je možno se domnívat, že při budování kanalizace a obrubníků došlo k celkové rekonstrukci vozovky. Vozovka je však postavena pro lehké dopravní zatížení nejvýše pro třídu dopravního zatížení V (zvláště uváží-li se výskyt spodní vody již na úrovni pláně, jak bylo nalezeno v kopané sondě).

Akce		II/150 Jamolice				
Ozn.		1	2	3	4	5
Staničení vývrtu [km]		0,100	0,300	0,520	0,700	0,900
Umístění vývrtu		1,1 m od pravé krajnice	0,9 m od levé krajnice	1,7 m od pravé krajnice	2,5 m od levé krajnice	3,2 m od pravé krajnice
Konstrukční vrstvy – druh, tloušťka [mm]	1	AB 52	NU 20	NU 11	NU 16	NU 10
	2	AB 65	AB 35	AB 39	AB 25	AB 58
	SUMA	117	55	50	41	68
Druh podkladní vrstvy		PM	PM	PM	PM	PM

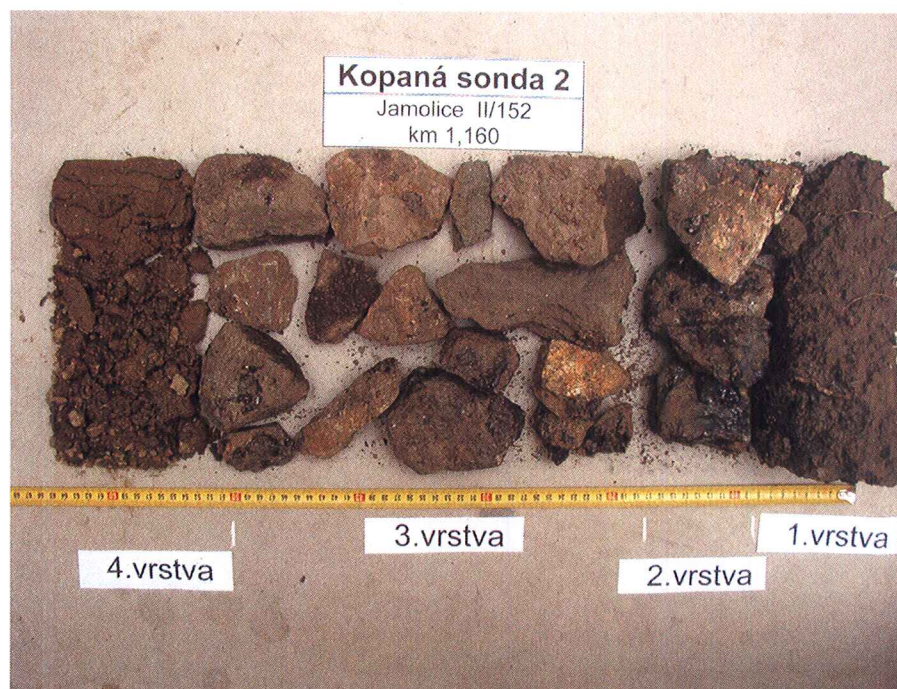
Foto č. 1 – Detail kopané sondy

Akce		II/150 Polánka	
Označení		KS2	
Staničení kop.sondy [km]		1,160	
Konstrukční vrstvy – druh, tloušťka [mm]	1	Asfaltové vrstvy	max. 80 mm
	2	PM	90 mm
	3	ŠD	330 mm
	4	Jílovité podloží (spodní voda)	---
	SUMA	500 mm
