ZPRÁVA č.0821 V145098

**DIAGNOSTIKA VOZOVKY A NÁVRH OPRAVY
NA VYBRANÝCH ÚSECÍCH SILNIC**

III/37413 a III/37414 – SUDICE

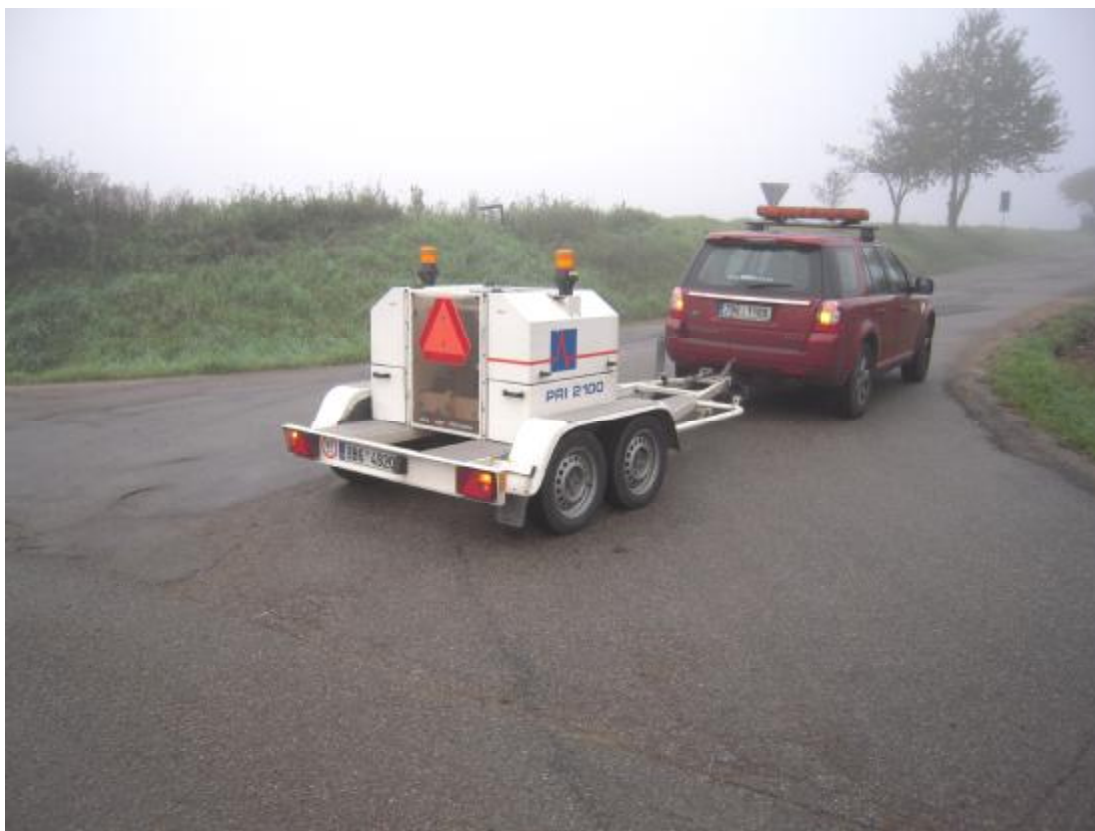
F01 – Silnice III/37413, začátek úseku - křižovatka s II/374; deflektometr FWD

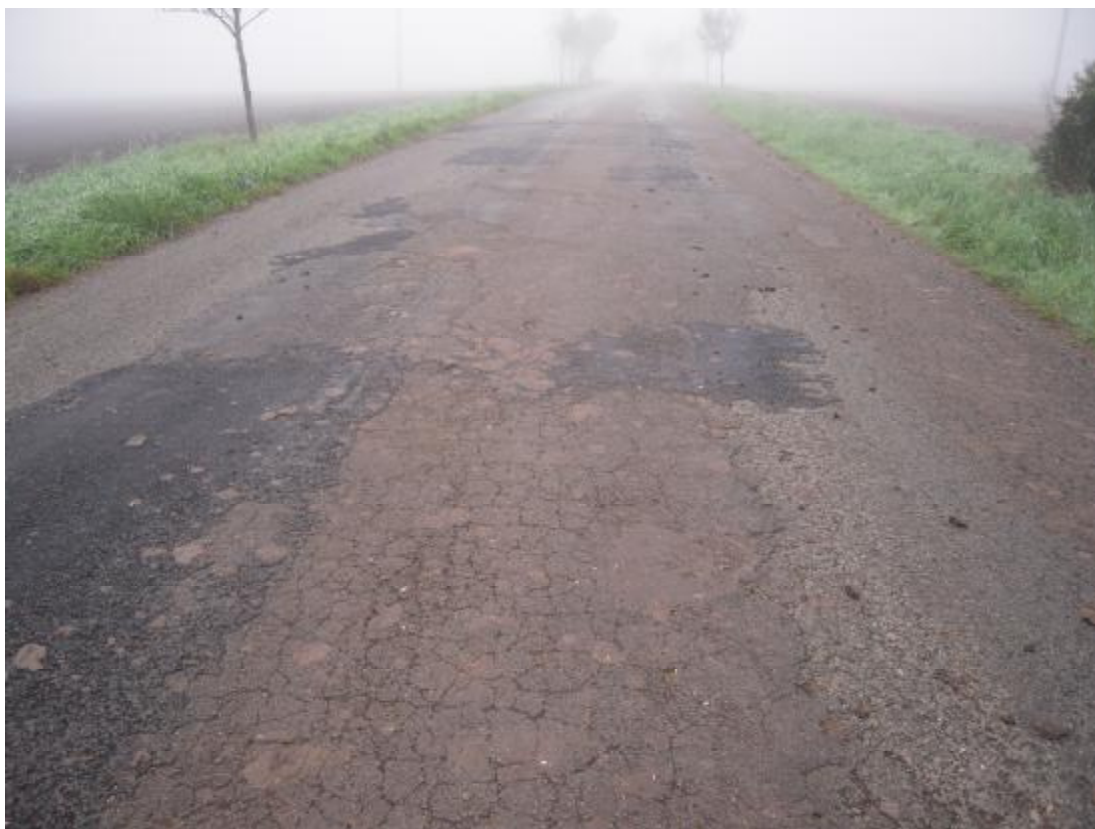
F07 – Silnice III/37413, km 0,410+; celoplošné konstrukční porušení vozovky

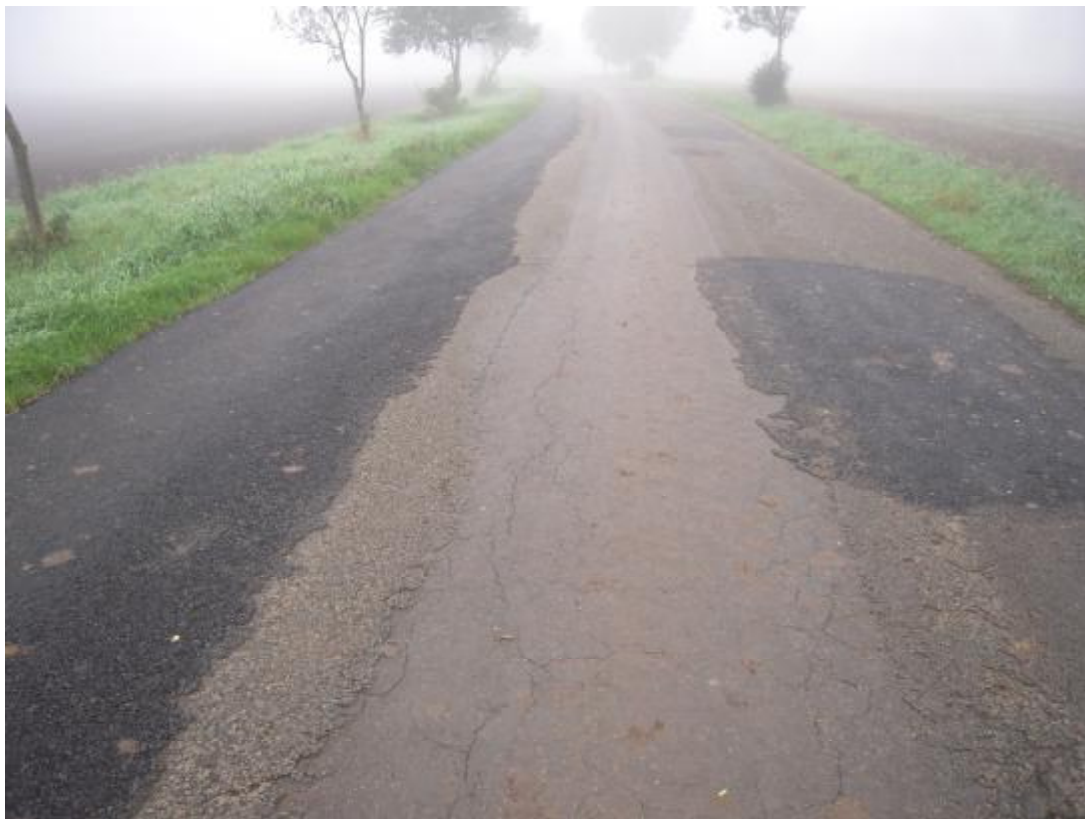
F12 – Silnice III/37413, km 0,810+; vysprávký okrajů, síťové trhliny

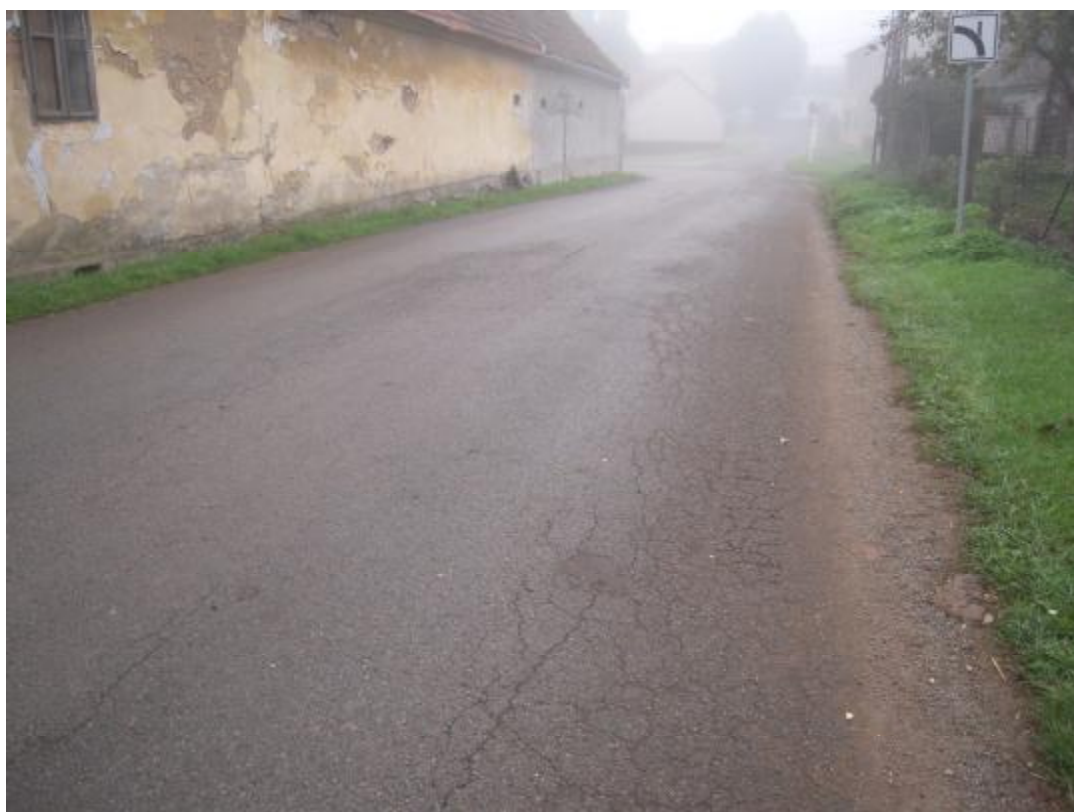
F16 – Silnice III/37413, km 1,210+; síťové trhliny u okrajů (v obci Sudice)

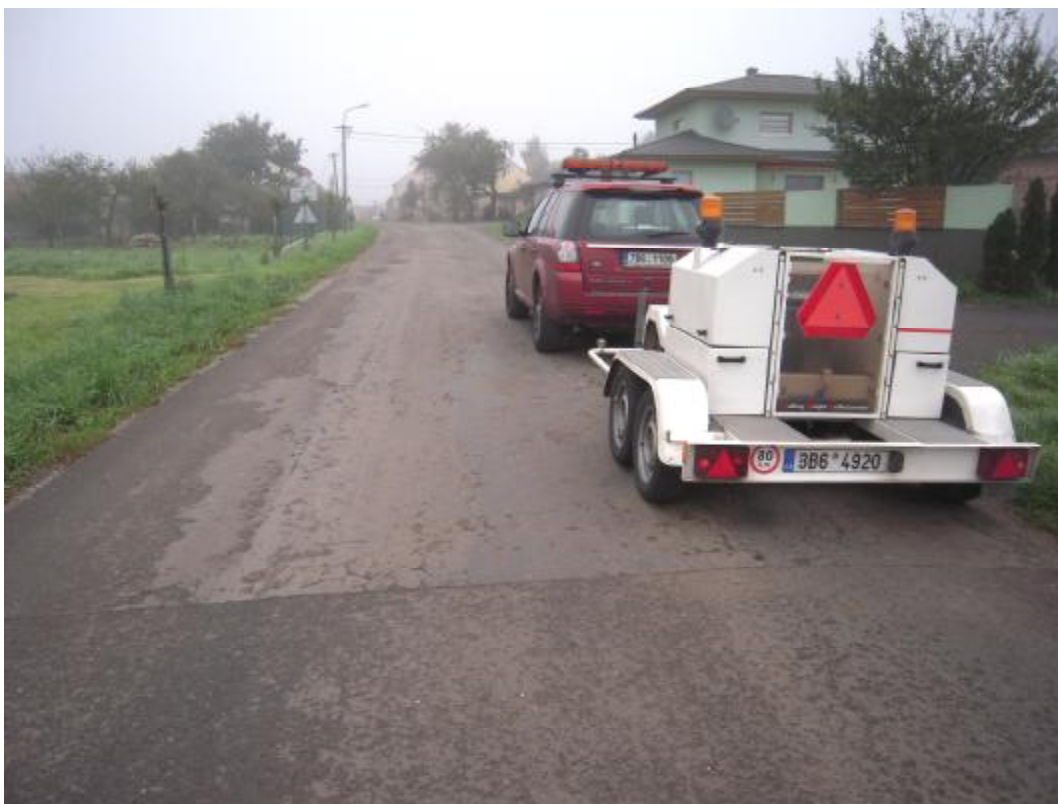
F18 – Silnice III/37414, km 2,015+; začátek úseku za pracovní spárou

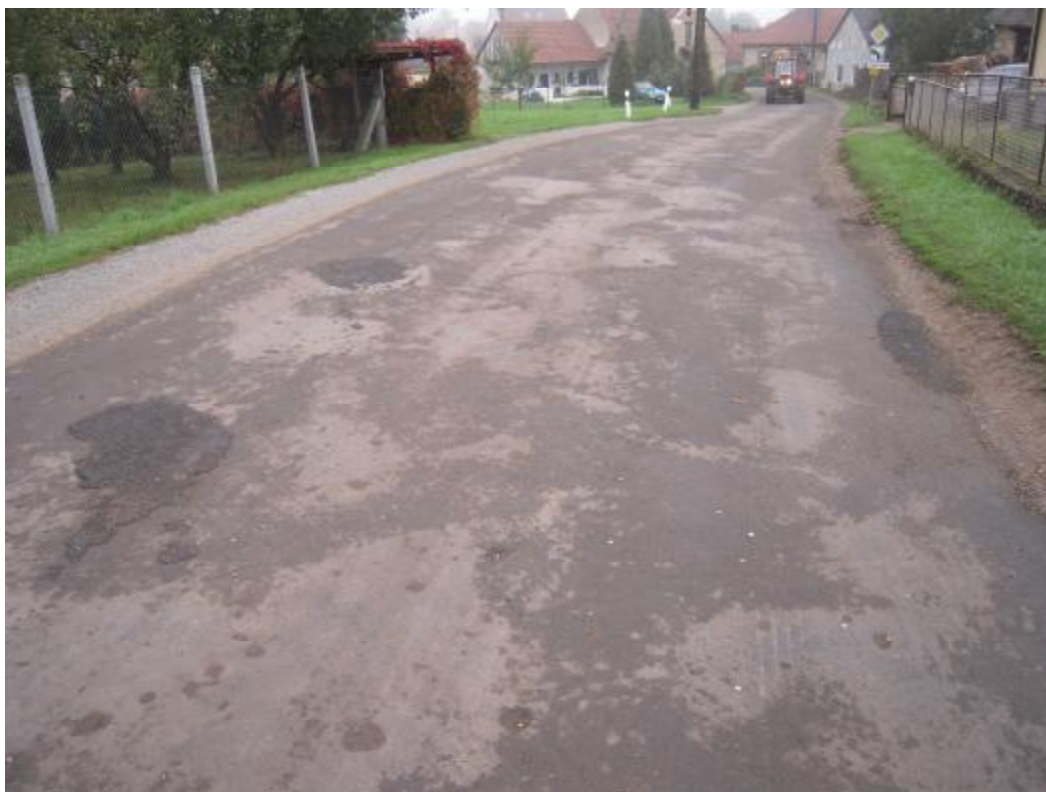
F21 – Silnice III/37414, km 2,210+; nepravidelné hrboly a trhliny, plošná deformace

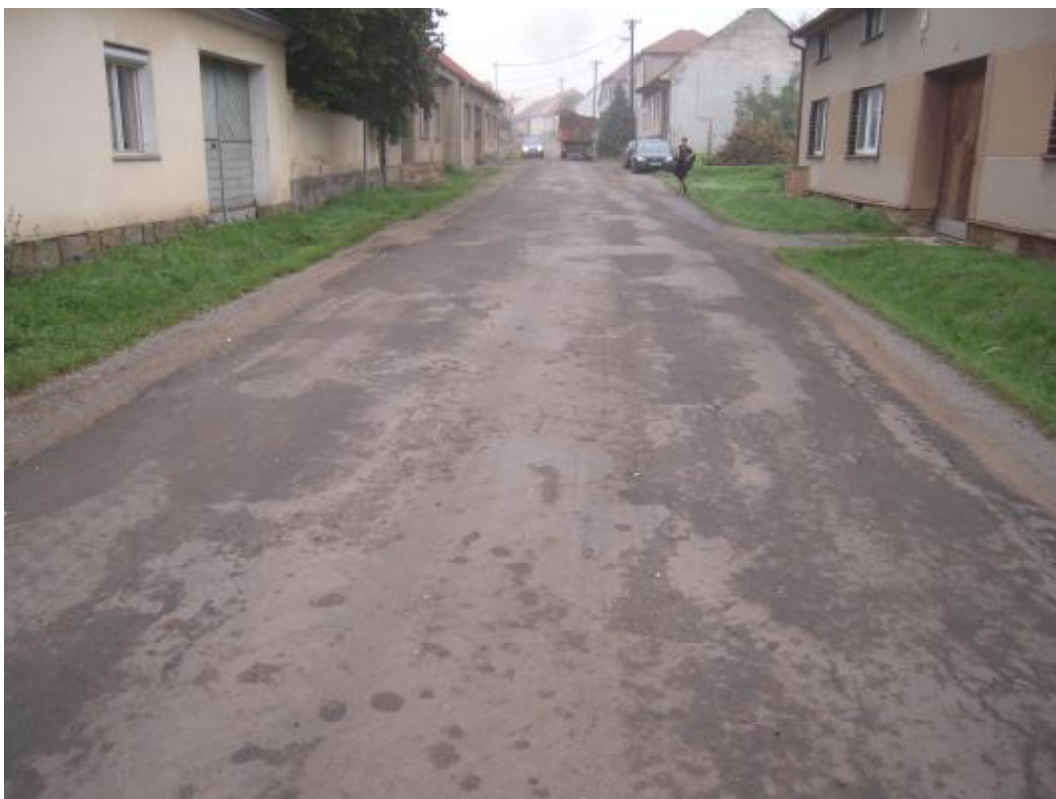
F23 – Silnice III/37414, km 2,410+; nepravidelné hrboly a trhliny, plošná deformace

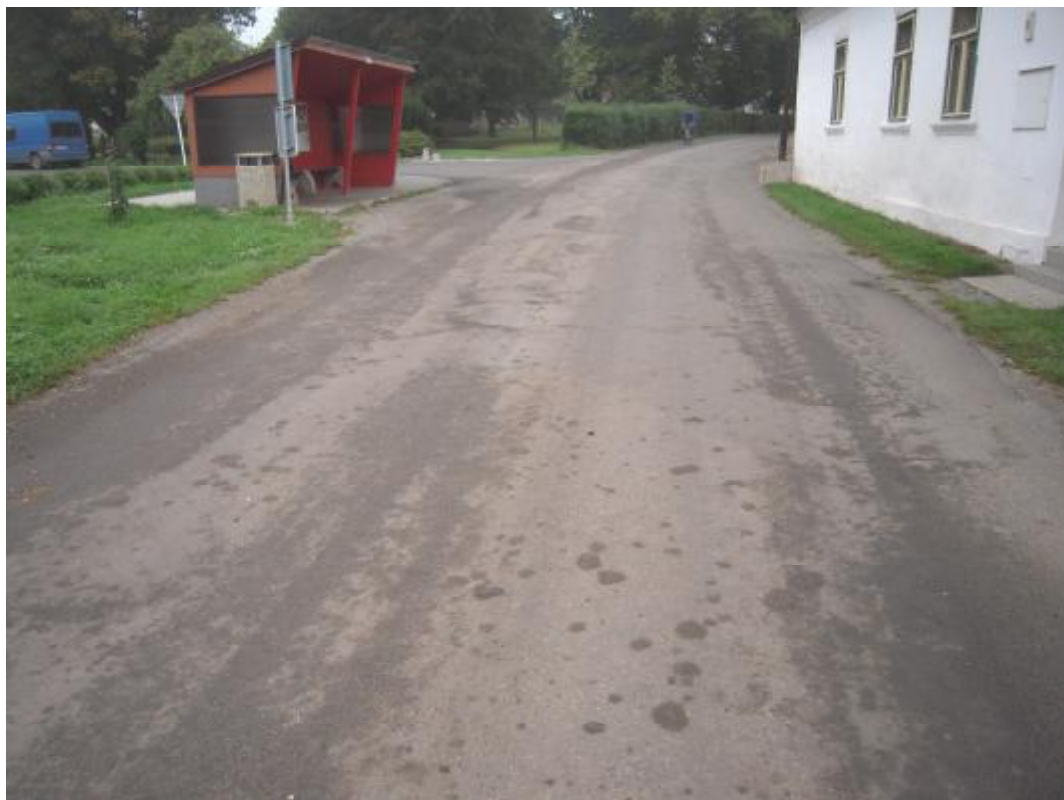
F26 – Silnice III/37414, km 2,610+; vysprávkky, trhliny a deformace (vyjeté koleje)
