III/4167 ŽATČANY, MOST 4167-1

**SO 001 - DEMOLICE MOSTU EV.Č. 4167-1
TECHNICKÁ ZPRÁVA**

SO 001 Demolice mostu ev. č. 4167-1

SO 001 – Demolice mostu ev. č. 4167-1

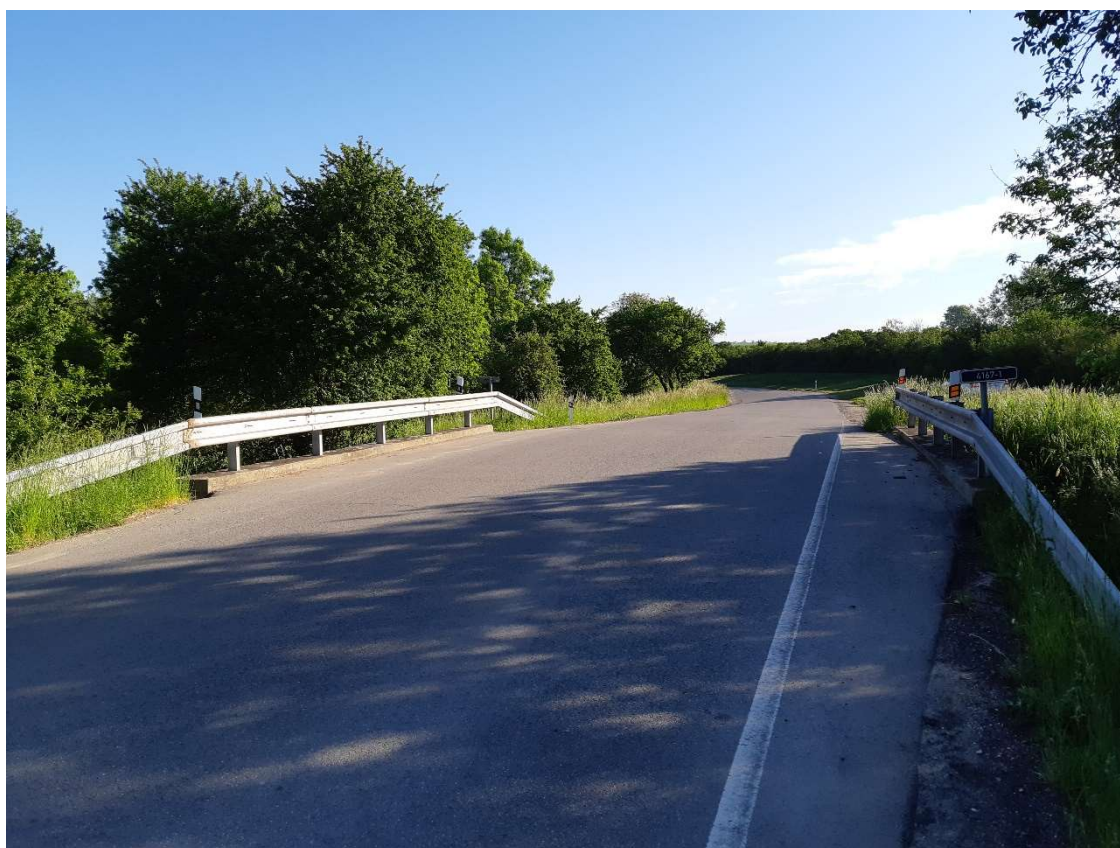
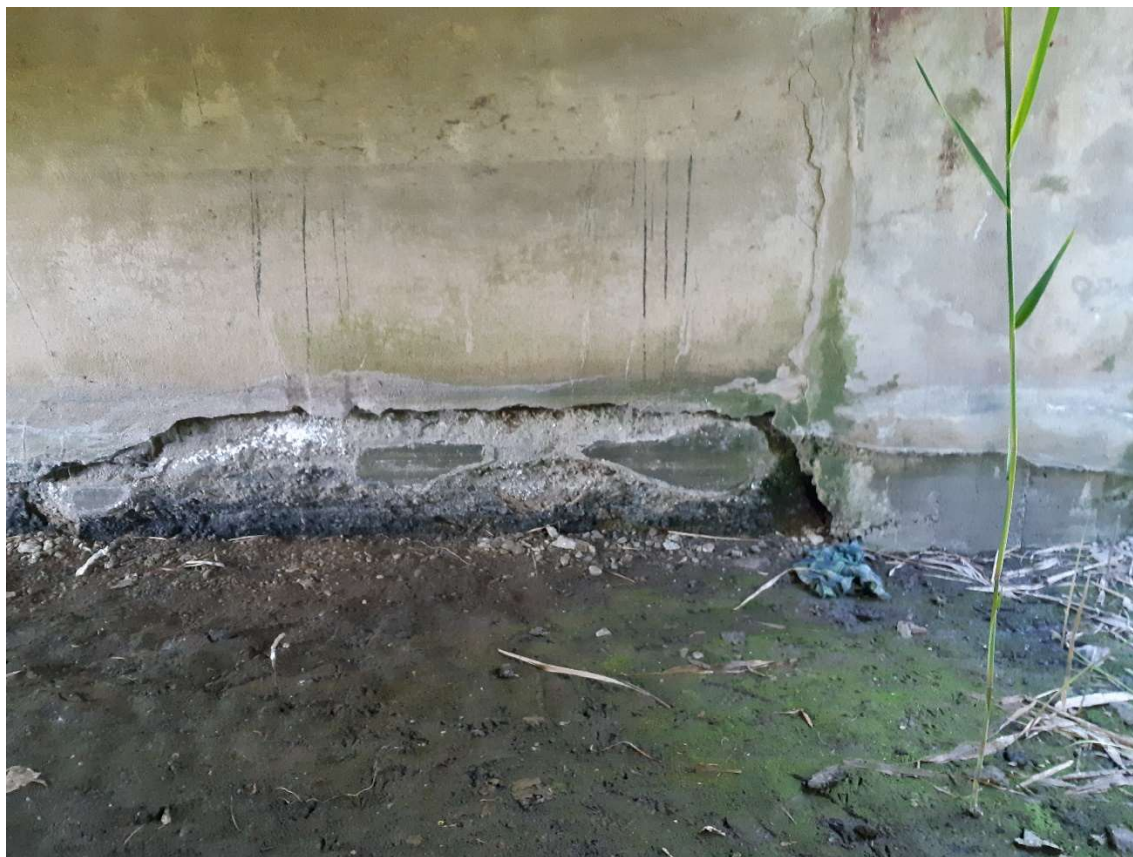
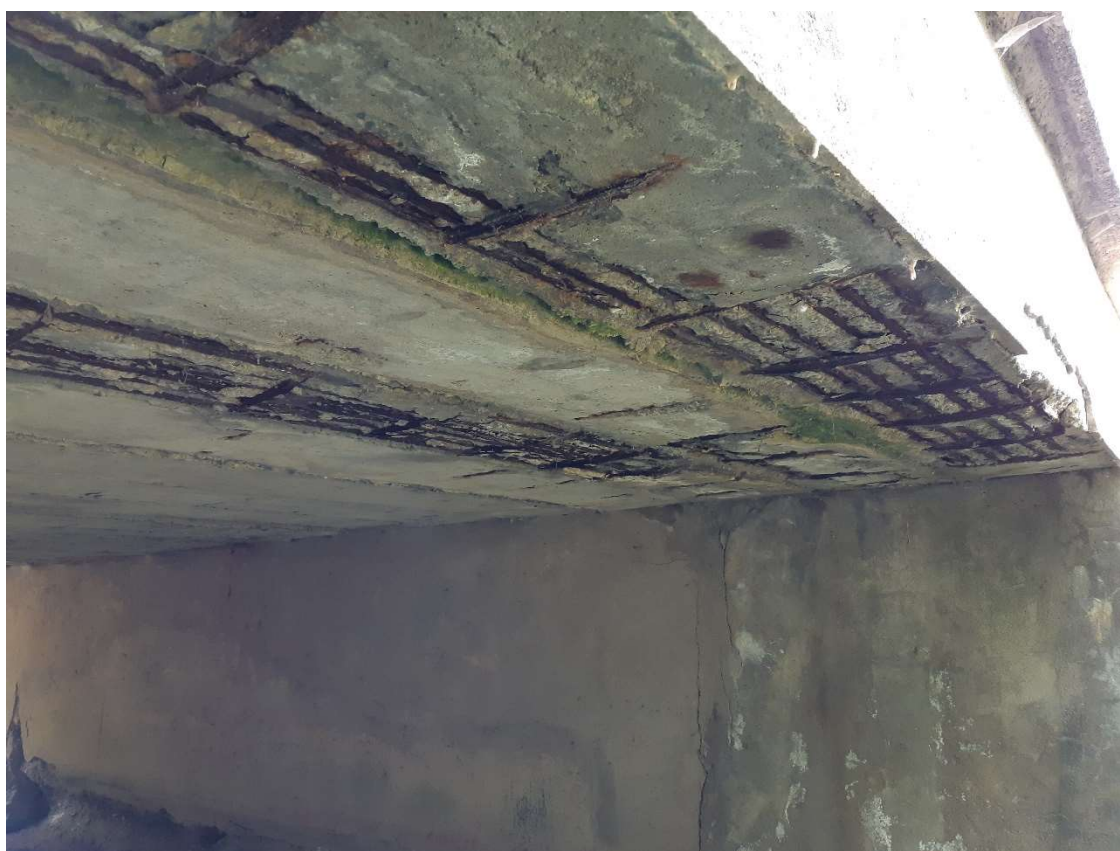
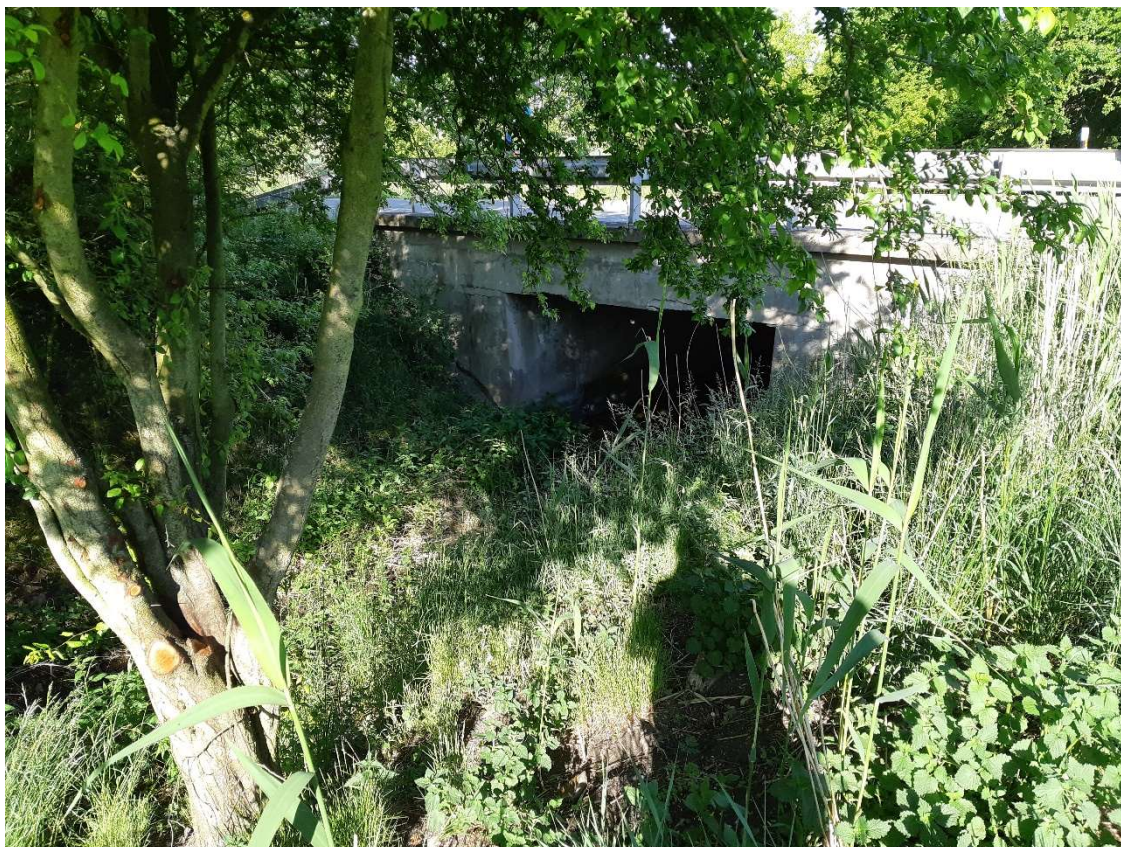
Závady na mostě:

Nosná konstrukce je silně zateklá, izolace na mostě buď zcela chybí, nebo je nefunkční.

Železobetonové nosníky mají poškozený beton, je částečně obnažená příčná výztuž, nosníky mají naprosto nedostatečné krytí výztuže.

Beton spodní stavby i křídel je silně narušen, ve spodní stavbě jsou četné trhliny, opěry jsou částečně vymleté, most byl v minulosti rozšiřován, v těchto místech jsou zřetelné trhliny.

Římsy mají zdegradovaný beton.

Na mostě a v předpolích je naprosto nedostatečný zádržný systém.

Stav spodní stavby:	VI – Velmi špatný
Stav nosné konstrukce	VII – Havarijní
Použitelnost:	II – Podmínečně použitelné
Zatížitelnost V_n (t):	22
Zatížitelnost V_r (t):	24
Zatížitelnost V_e (t):	40
Max. nápravový tlak (t):	12

Vzhledem ke stavebnímu stavu mostu investor požaduje odstranění stávajícího mostu a jeho nahrazení novou mostní konstrukcí v původním místě.
