OBNOVA HISTORICKÉ FASÁDY A SCHODIŠTĚ BUDOVY NA ADRESE ŽEROTÍNOVO NÁMĚSTÍ 1, BRNO

D.1.1-01 TECHNICKÁ ZPRÁVA SO 01

Hodnoticí zpráva {Lc – III/2018} – příloha k TZ sanačního projektu

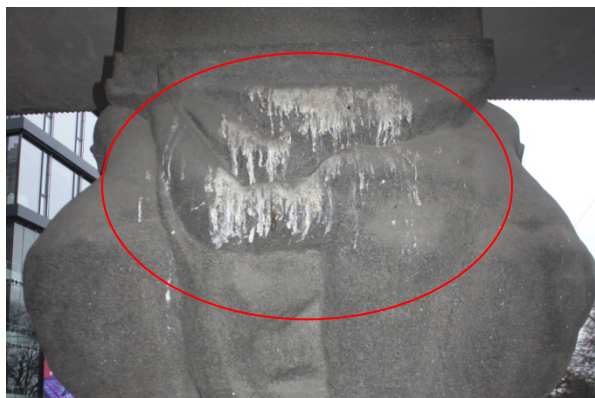
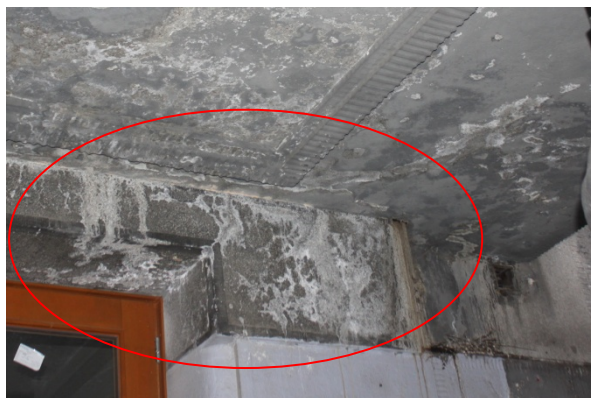
Budou odsoleny oba plinty a horní část sousoší, kde sedali holubi a pravý horní roh ostění dveří, kde holubi hnízili a zároveň zde docházelo k masivní dotaci solí z jádra. Na závěr doporučuji provést analýzu salinity.

Aby byl zásah účinný a výsledek udržitelný, bude tato etapa provedena až po zajištění stříšky proti zatékání.

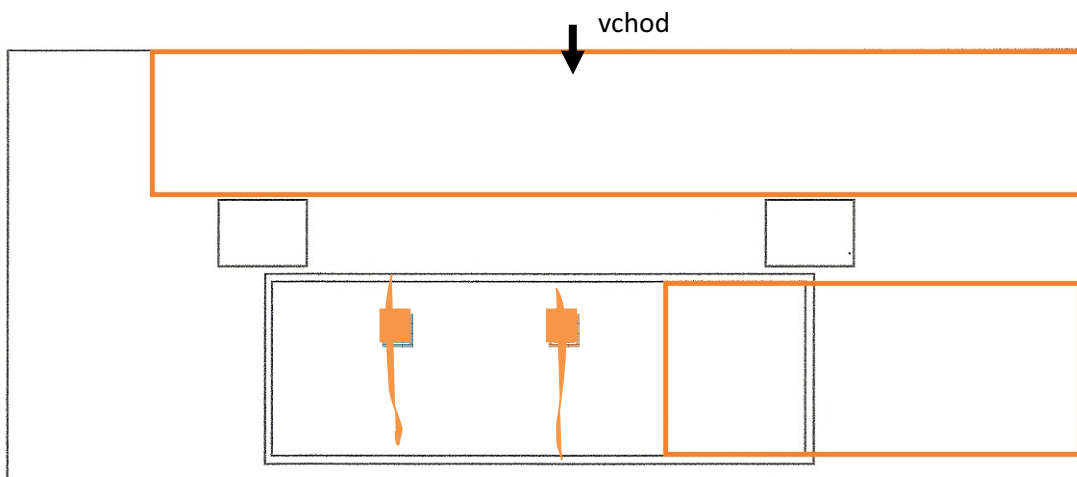
Předběžný návrh rozsahu rekonstrukce omítky podhledu stříšky

Jinak se jeví stav v případě probarvených tvrdých omítek podhledu stříšky. Velmi závažnou až kritickou degradaci vykazuje především pohledově pravá strana. Fatální proces poškození se projevuje i přes sjednocující nátěr: V důsledku dlouhodobého zatékání dešťové vody došlo k poškození celé konstrukce stříšky. Narušení pemrlovaného povrchu následkem rekrystalizace solí a sedimenty oxidů železa jsou projevem pokročilé koroze železné armatury konstrukce a rozkladu pojiva betonového jádra.

Místem původní instalace osvětlovadla prochází trhliny v předozadní linii a dělí podhled stříšky na čtvrtiny, které se od sebe liší především stavem materiálu teracca. Zatímco čtvrtina pohledově nalevo vykazuje jen lokální poškození materiálu, stav čtvrtiny zcela vpravo je natolik kritický, že nelze uvažovat o restaurování nýbrž o rekonstrukci. Povrch podhledu a přilehlých svislých ploch je pokryt sedimenty solí. Lze očekávat dusičnany vzhledem k trusu holubů a především sulfáty z cementového jádra. Pod otvory po osvětlovadlech se tvoří depozity solí železa. Ionty železa a síry jsou unášeny v podobě roztoku srážkovou vodou za probíhající koroze vnitřní konstrukce stříšky. (Ve zředěné kyselině sírové se železo rozpouští za vzniku síranu železnatého, který se ovšem delším stáním na vzduchu oxiduje na síran železitý.)

Plocha s narušenou strukturou omítkových vrstev je přerušena trhlinou procházející otvorem po instalaci osvětlovadla. Lze tedy předpokládat, že hmota poškozené povrchové vrstvy je oddělena od podkladu (od jádra), a dalšímu rozšiřování kaverny, která v tomto místě vznikla a čas od času se plní vodou, zabránila paradoxně linie napříč vedoucí tektonické poruchy.

Narušené omítky budou sejmuty na základě vyhodnocení po sejmutí povrchového znečištění a nátěrových vrstev. Předběžný návrh počítá s cca 50% plochy určené k rekonstrukci

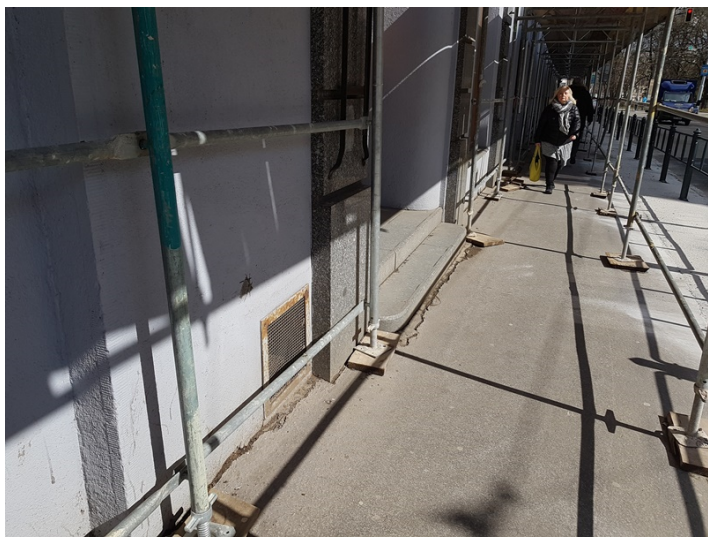
Detail spodních částí
fasády v ulici
Žerotínovo Náměstí

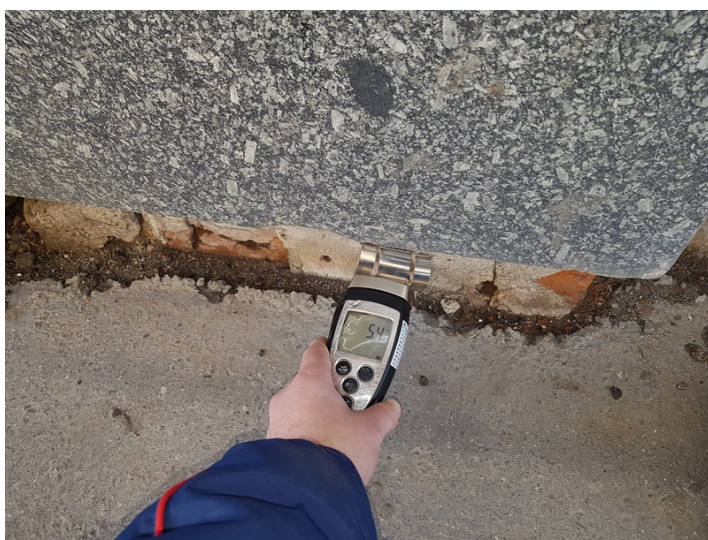
Detail měření vlhkosti
zdiva ve spodní partii
fasády s naměřenou
hodnotou 5.4%

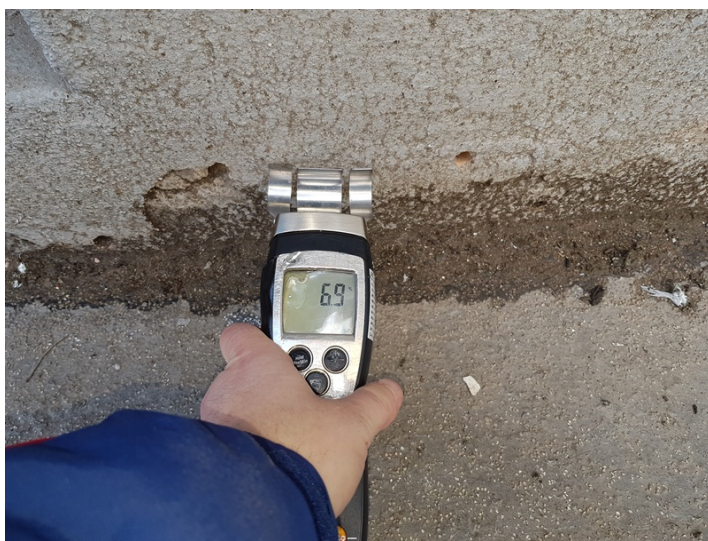
Detail měření vlhkosti
zdiva ve spodní partii
fasády s naměřenou
hodnotou 6.9%
