Zpráva IG a HG průzkumu

Akce: Rohatec - p.č. 38/3 - domov pro seniory
Zak. č.: 22289
Regist. Geofond: 2890/2022
Odběratel: Jihomoravský kraj
Zpracovatel: Mgr. Markéta Tkadlecová
Kontroloval: Ing. Dan Balun

V Brně dne 18. července 2022

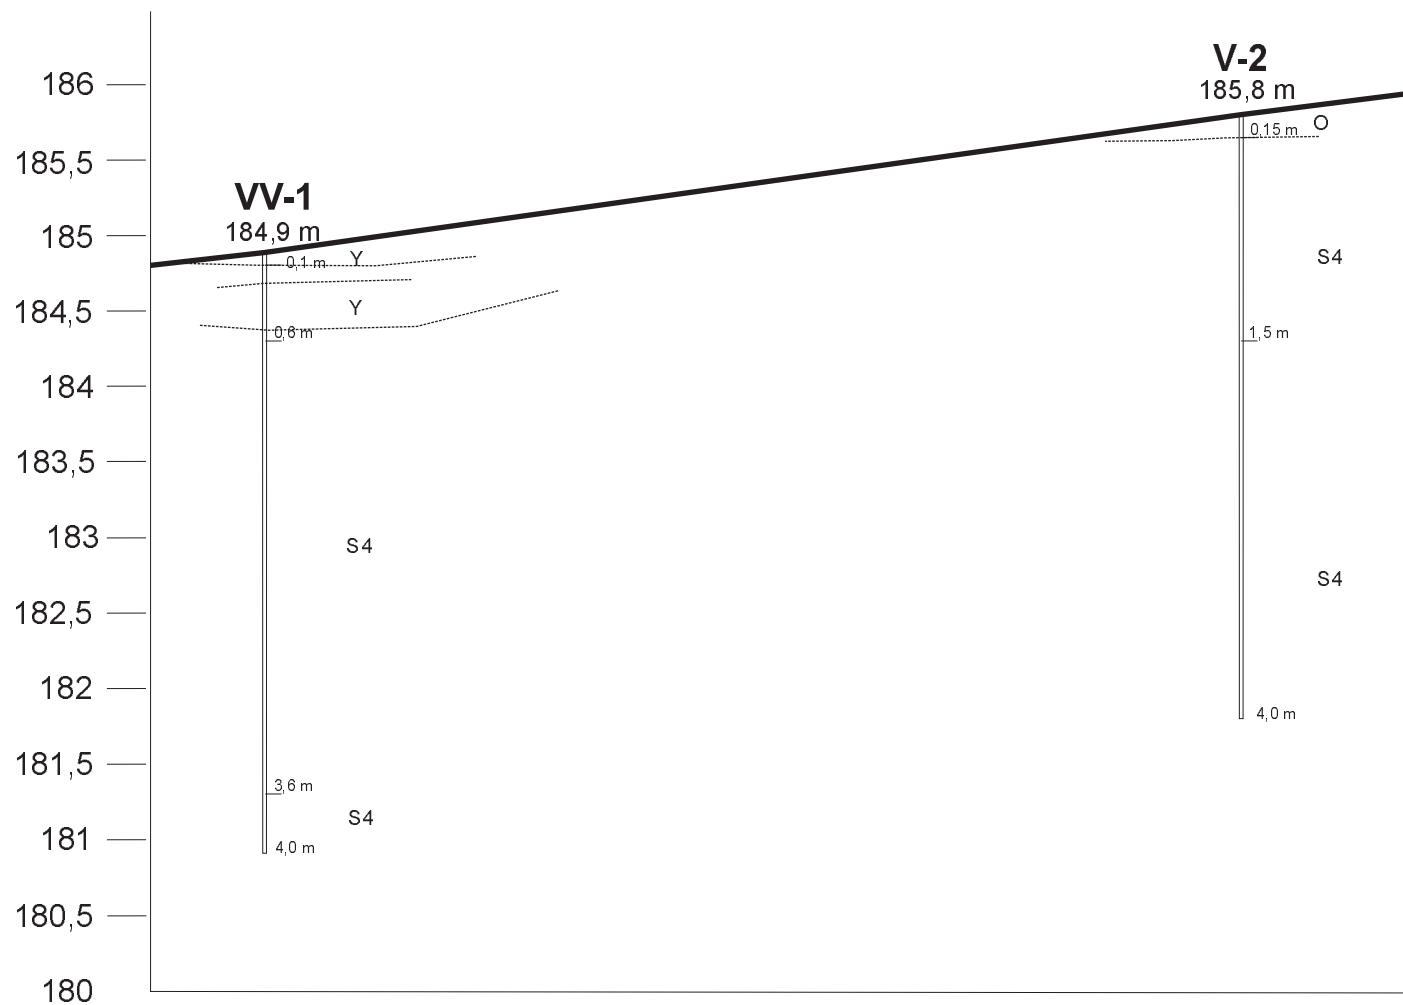
Podélný řez VV-1 - V-2
Měřítko 1 : 50/500

Svrchní vrstva je v místě sondy VV-1 tvořena vrstvou nehomogenní navážky se štěrkovým posypem. V místech sond V-2 a V-3 tvoří svrchní pokryvnou vrstvu drn.

V místě sondy VV-1 byla zastižena vrstva nehomogenní navážky o mocnosti 0,6 m. Nehomogenní navážky jsou materiály nevhodné pro zakládání, neboť jsou objemově nestálé. Přesto je možné konstatovat, že vrstva navážky nedosahuje značných mocností, a nebude tedy ovlivňovat způsob založení objektu.
