RADONOVÝ PRŮZKUM STAVEBNÍ PARCELY

STAVEBNÍ ÚPRAVY DL KŘETÍN

Přístavba tělocvičny, přístavba vstupní části

o zjištění radonového indexu pozemku

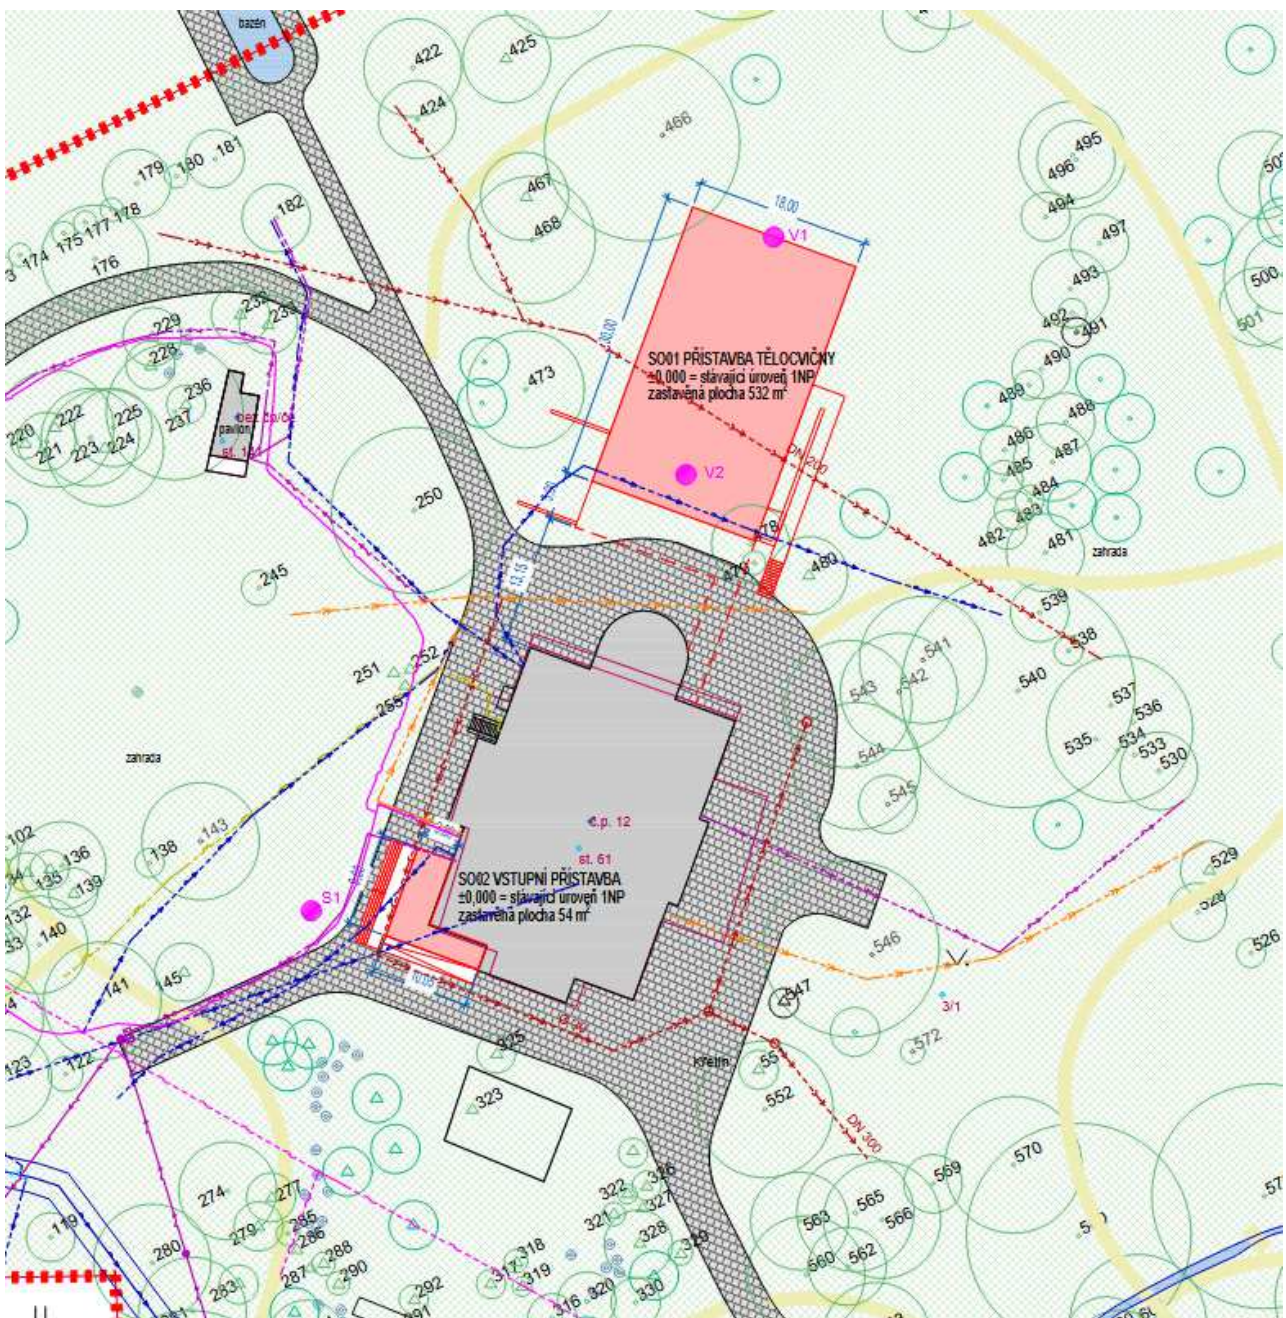
Situační výkres – přístavba tělocvičny a přístavba vstupní části

Místo měření: vzorky půdního vzduchu byly odebrány na travnaté ploše v místě přístavby tělocvičny a na travnaté ploše v blízkosti přístavby vstupní části. Situace stavby objasněna z výkresové dokumentace.
