Česká společnost pro ochranu netopýrů

Stanovisko k projektu „Nemocnice Břeclav, p.o. - Komplexní úspory pavilonu Ubytovna - EPC II“

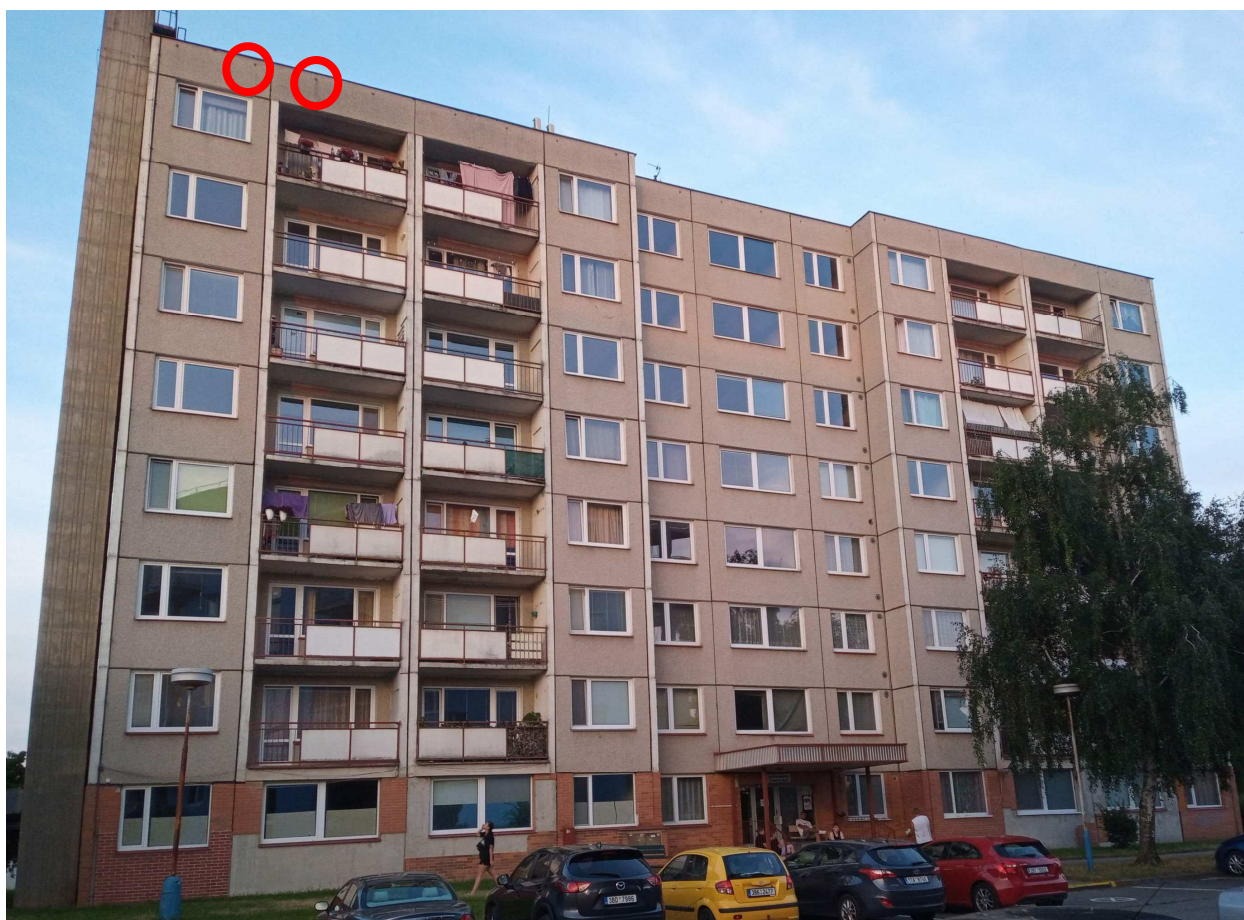
Při průzkumu aktuálního výskytu ptáků bylo nalezeno 7 hnízd rorýse obecného na východní straně budovy ve spárách mezi panely a 2 hnízda na západní straně ve ventilačních otvorech v podstřeší.

Obr. 1. Ubytovna Nemocnice Břeclav, U Nemocnice 3054/2, pohled na západní fasádu. Kroužky označují hnízda rorýsů.

1. Stavební práce na východní a západní fasádě budovy nebudou prováděny v termínu od 20. dubna do 10. srpna (tj. v době hnízdění nebude do hnízdiště rorýsů zasahováno, tzn. nebudou probíhat práce a nebude stavěno lešení do výšky min. 5 metrů pod vletovými otvory).
2. Jelikož dojde k zateplení fasády, čímž původní hnízda zaniknou, je potřeba vytvořit rorýsům náhradní hnízdiště příležitosti instalací budek pro rorýse v počtu minimálně 7 na východní a minimálně 2 na západní straně budovy. Budky je vhodné umístit co nejblíže původním hnízdům (případně pod okraj střechy nebo do výše ventilačních otvorů tak, aby nebyly nad okny).

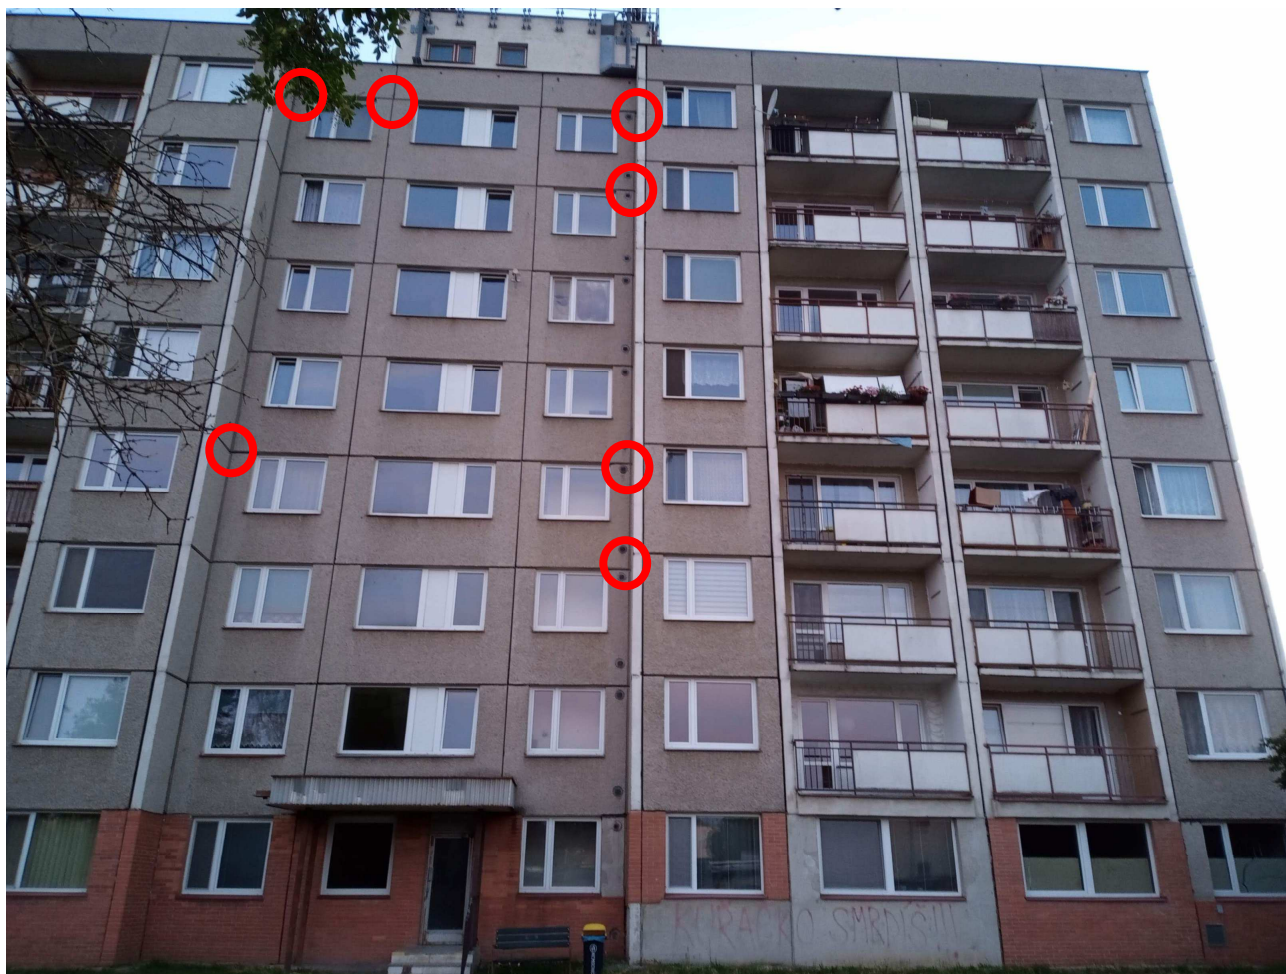
Obr. 2. Ubytovna Nemocnice Břeclav, U Nemocnice 3054/2, pohled na východní fasádu. Kroužky označují hnízda rorýsů.
