# VH UZEL VNOROVY – KŘÍŽENÍ BAŽOVA KANÁLU S ŘEKOU MORAVOU

**Závěry z terénního šetření v lokalitě plánované lávky  
přes řeku Moravu**

## Příloha – Fotodokumentace z 22.7.2025

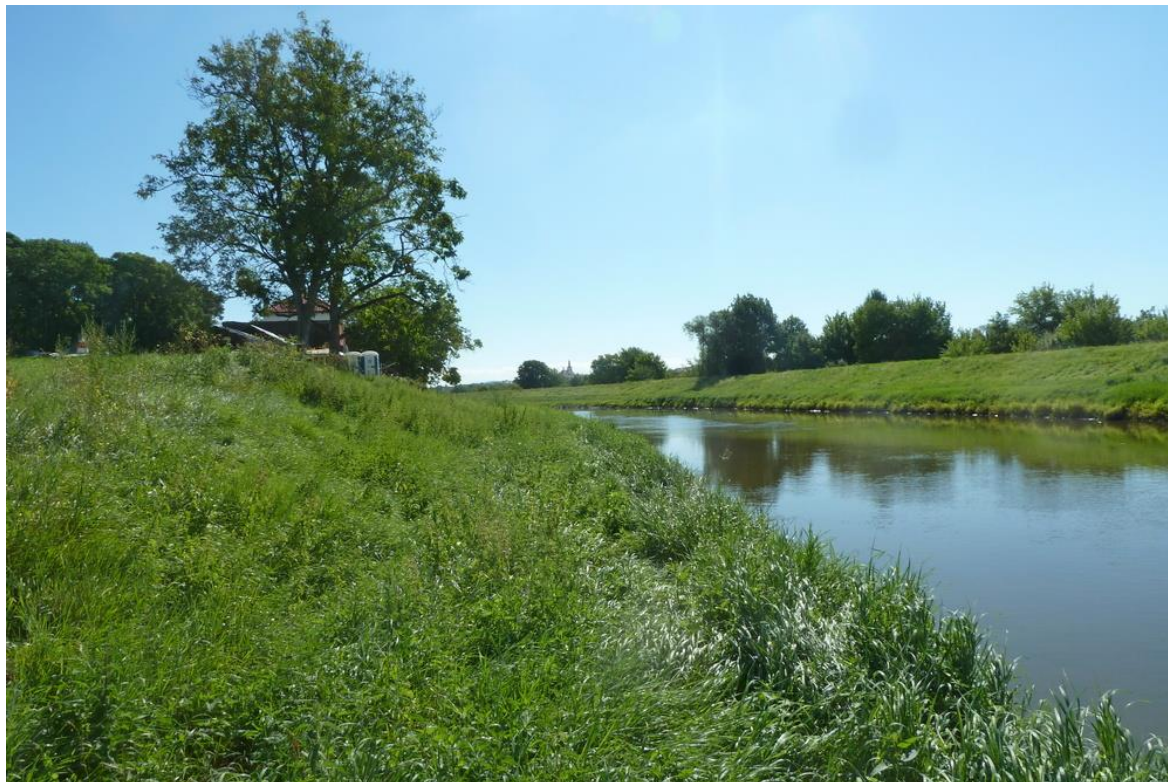
**Foto 1: Charakter vegetace na pravém břehu Moravy v místech výstavby lávky (pohled ze SZ)**

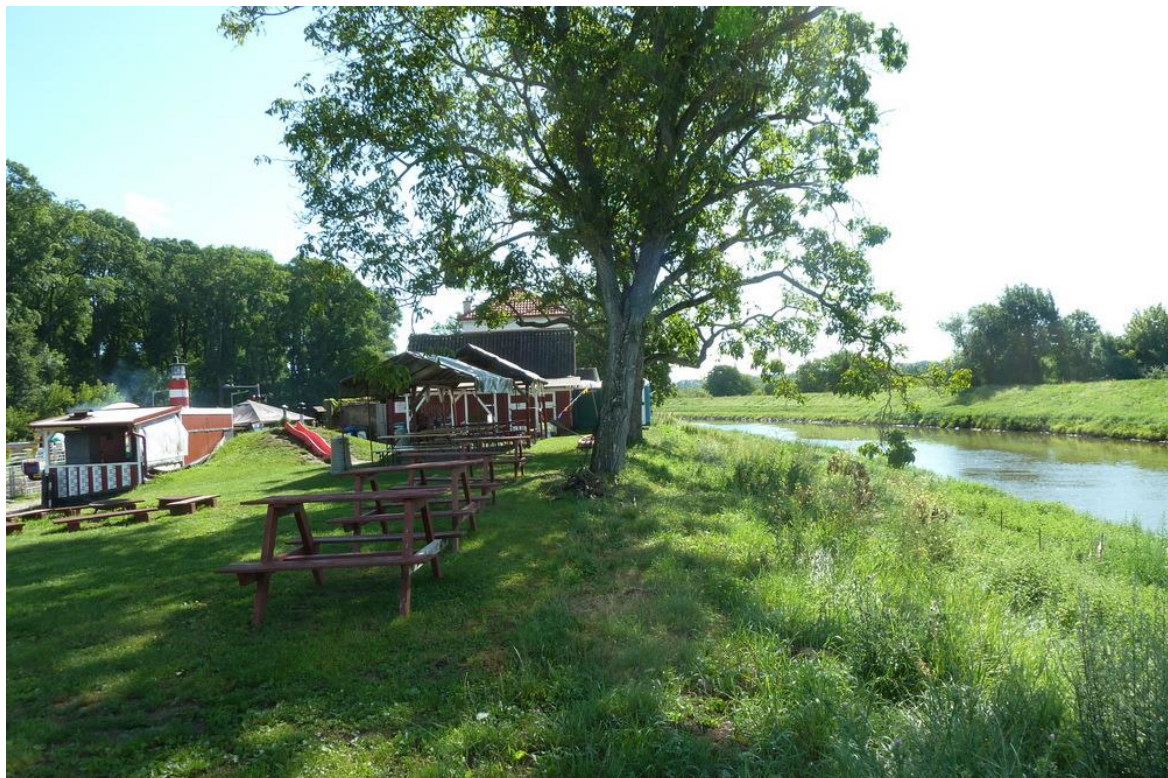
**Foto 2: Místo vyústění lávky na pravém břehu – ořešáky zůstanou zachovány**

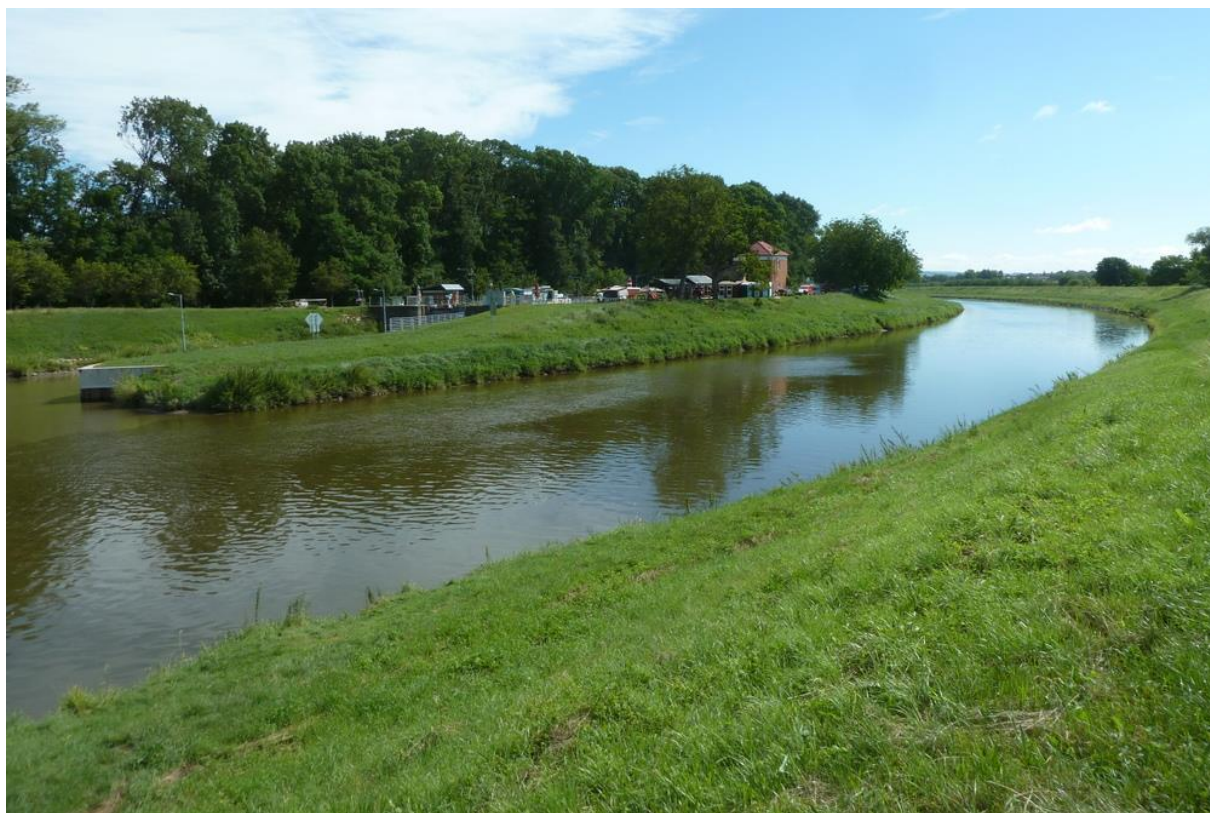
**Foto 3: Pohled na lokalitu umístění lávky z JZ (levý břeh Moravy)**

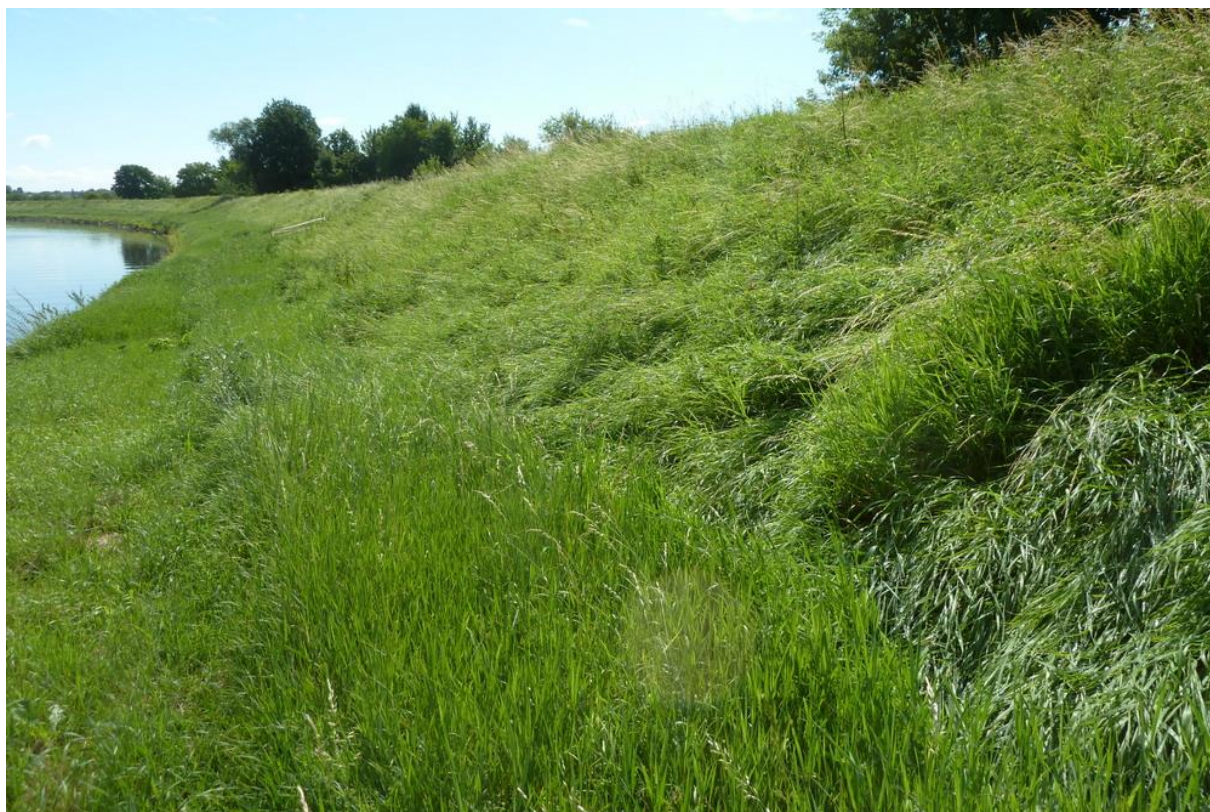
**Foto 4: Charakter vegetace na levém břehu Moravy v místech výstavby lávky**

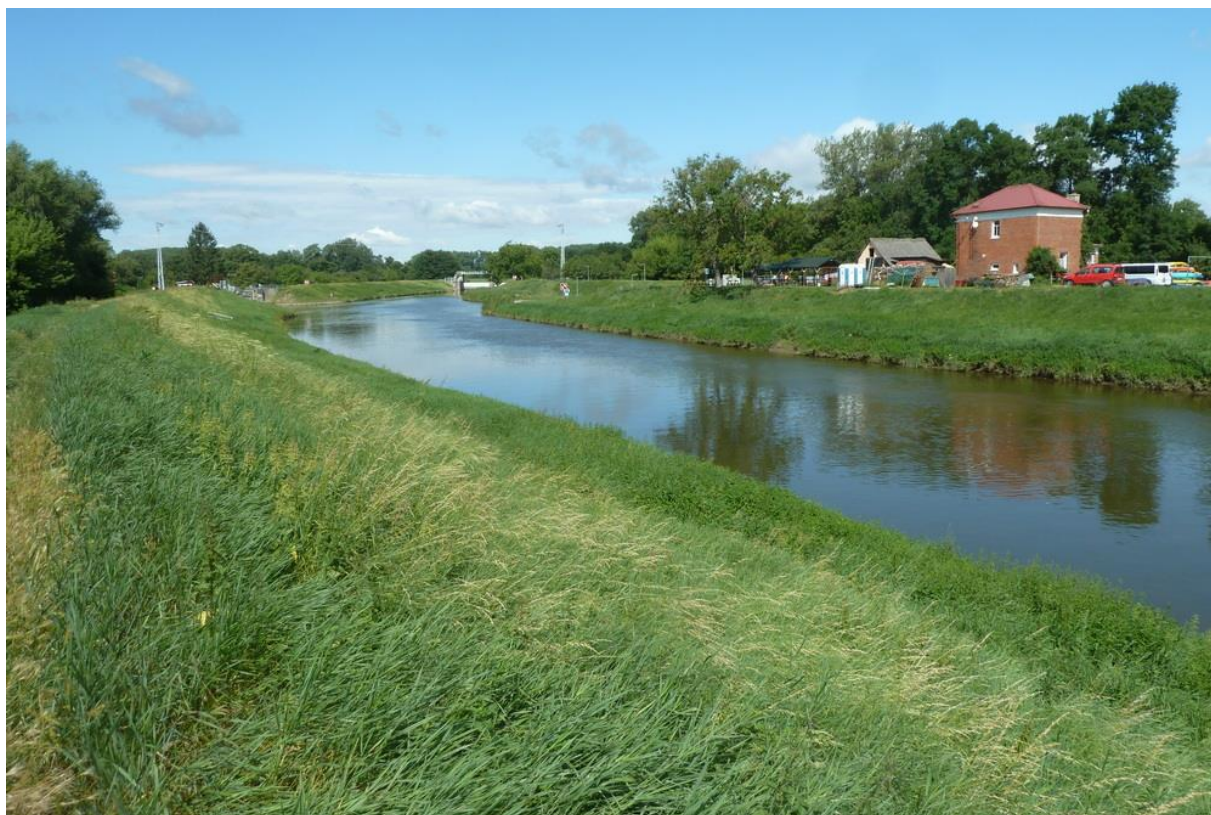
**Foto 5: Pohled na lokalitu umístění lávky z JV (levý břeh Moravy)**

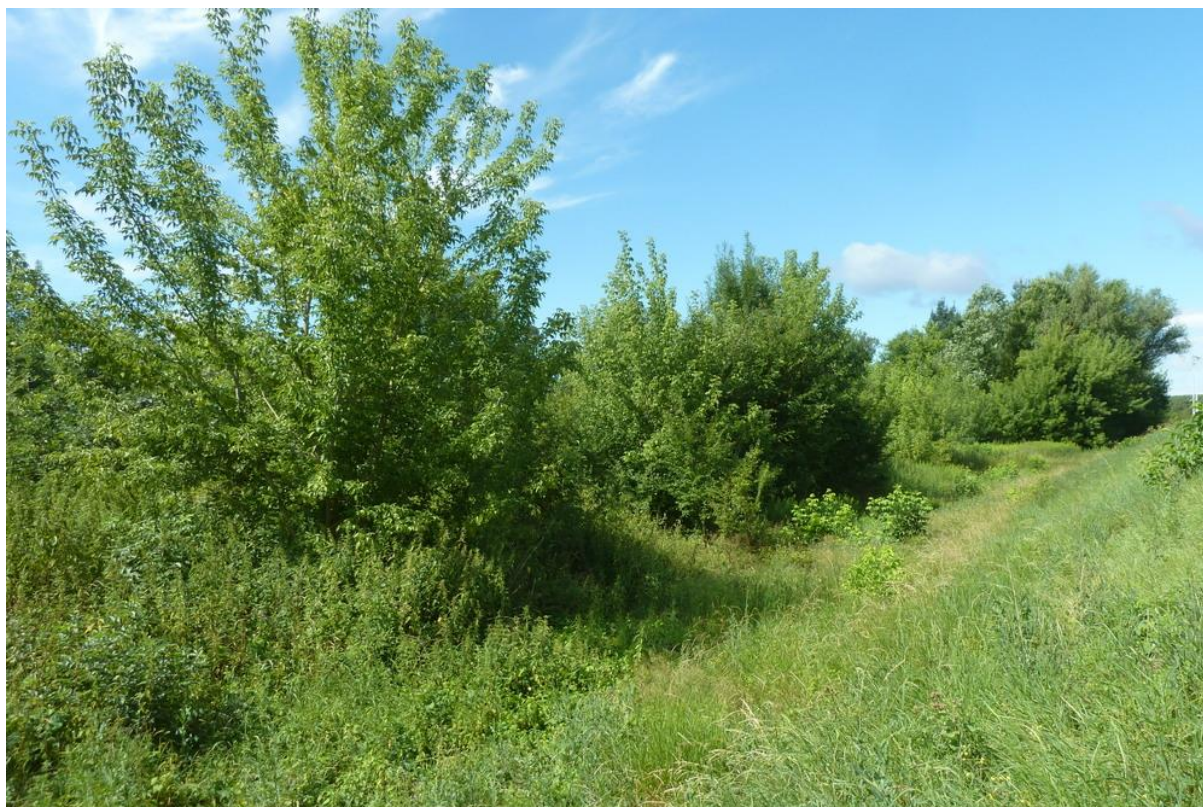
**Foto 6: Zabuřeněný pás, který byl ponechán po lesnické těžbě v místech plánovaného rozšíření hráze**

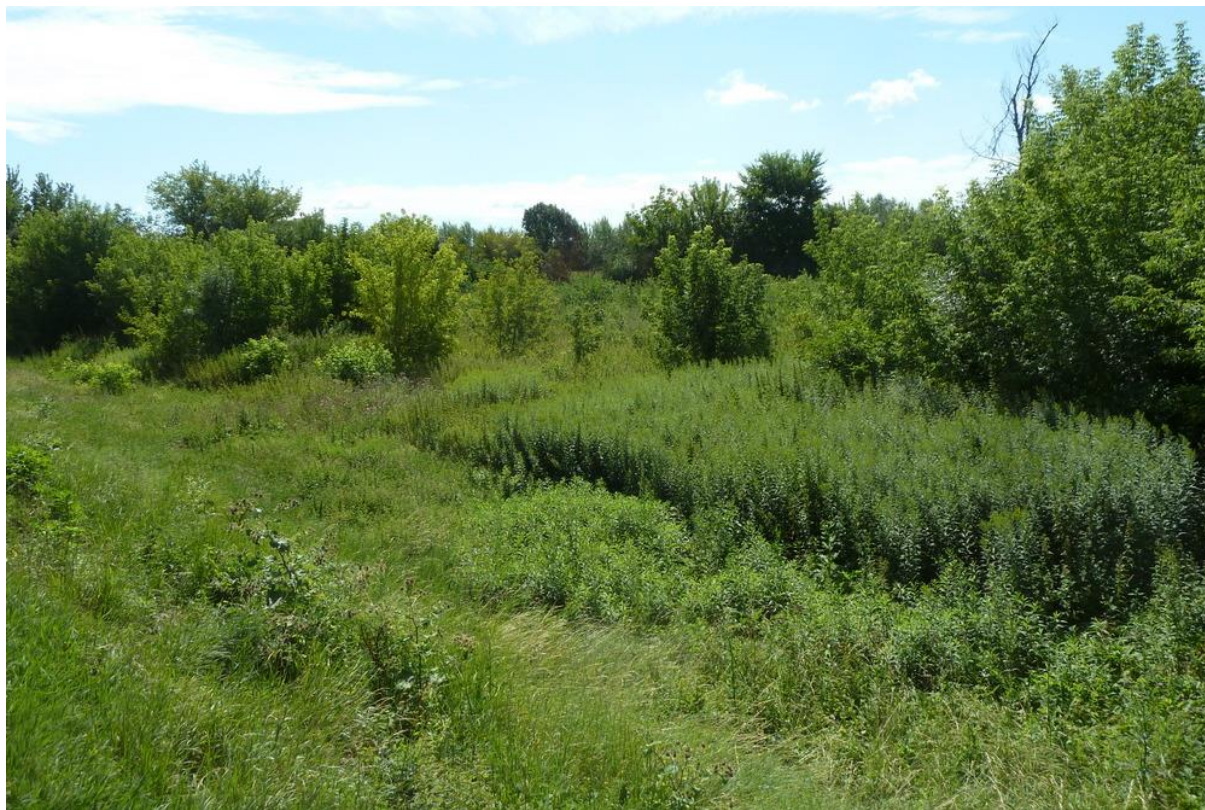
**Foto 7: Zabuřeněný pás, který byl ponechán po lesnické těžbě v místech plánovaného rozšíření hráze (patrný je rozsáhlý porost invazního zlatobýlu obrovského)**

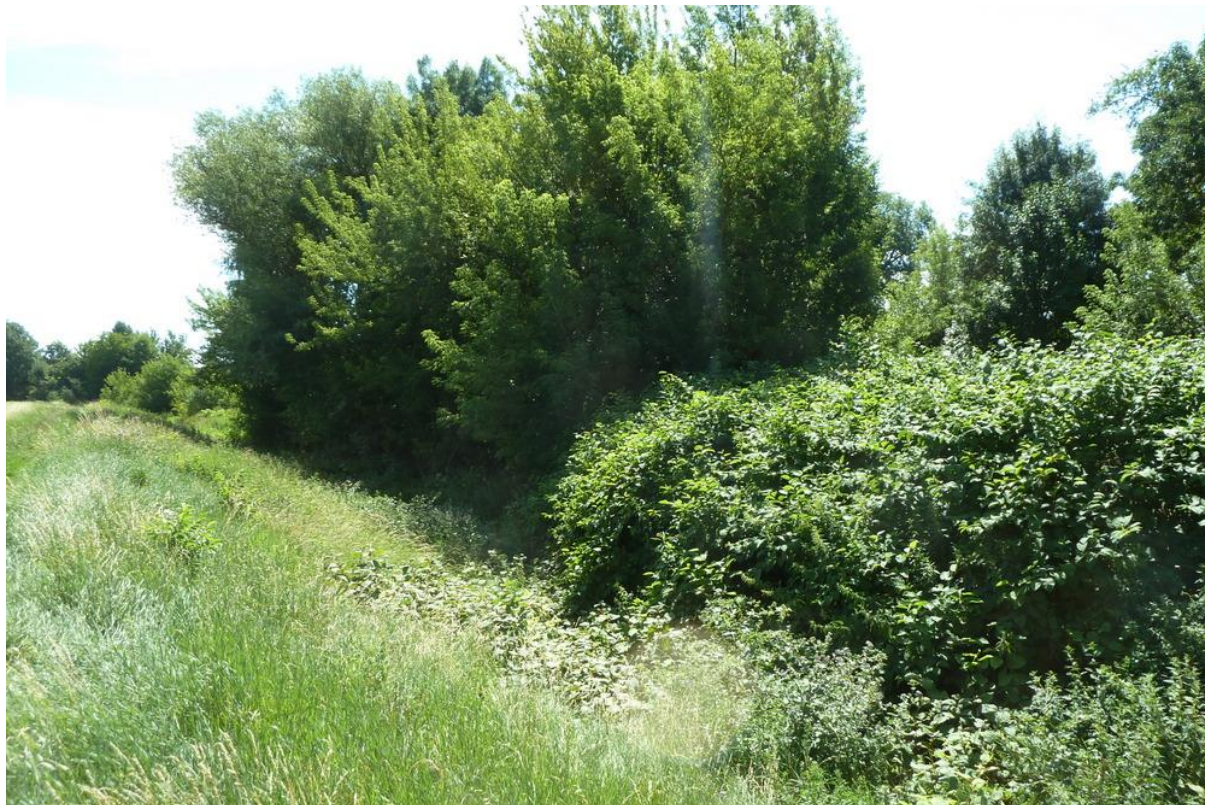
**Foto 8: Zbytek lesíka, který byl ponechán na nelesní parcele (vpředu porost invazní křídlatky japonské)**

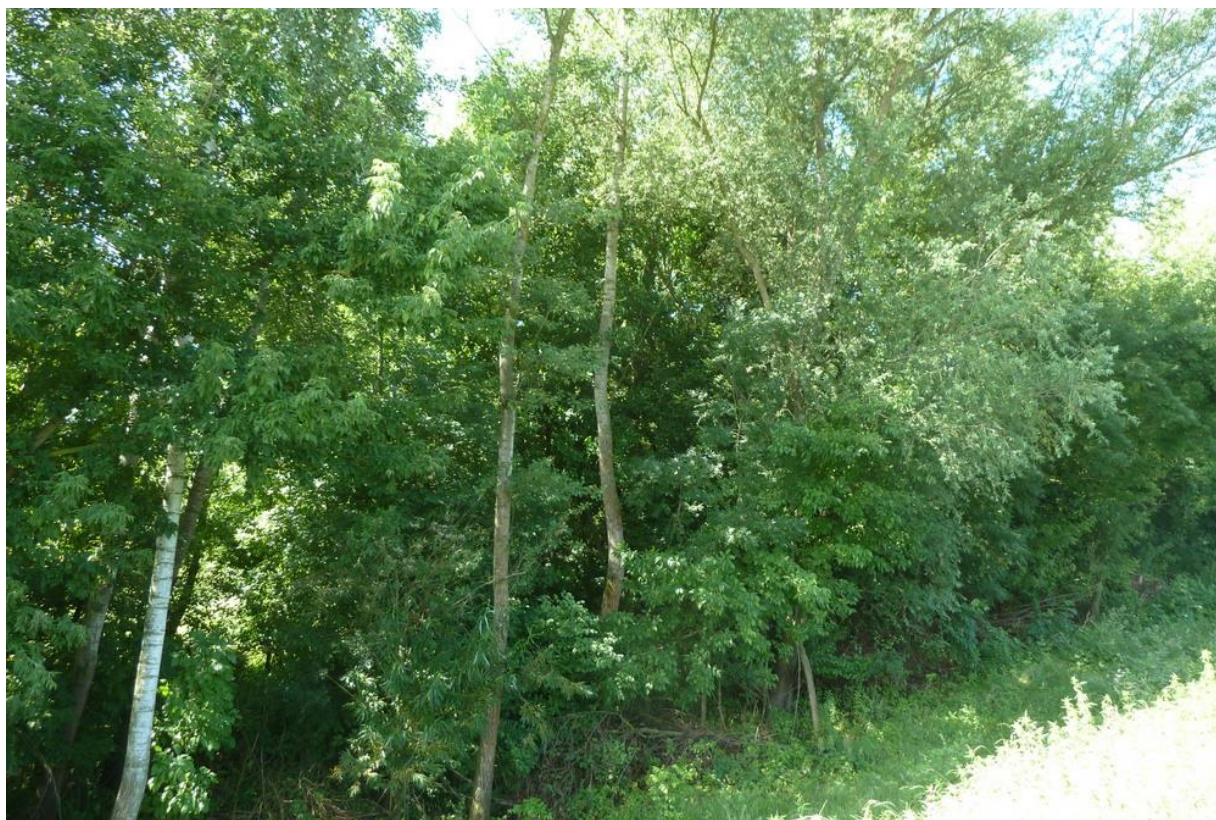
**Foto 9: Pohled na lesík na nelesní parcele v místech záboru stavby (rozšíření hráze)**

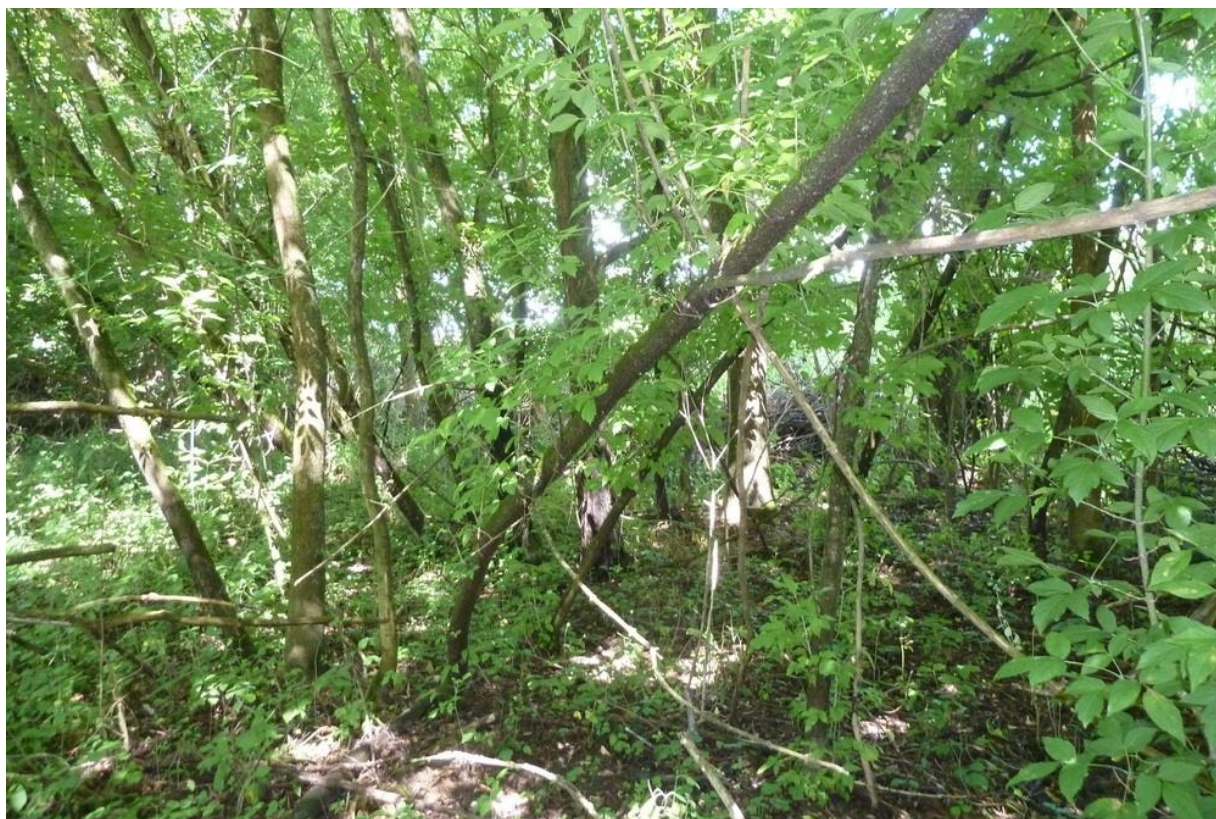
**Foto 10: Pohled do interiéru lesíka v místech záboru stavby, hojně je zastoupen invazní javor jasanolistý**
