NEMOCNICE BŘECLAV

**STUDIE - ZATEPLENÍ HOSPODÁŘSKÝCH
OBJEKTŮ A SPOJOVACÍHO KRČKU**

Medicoproject, s.r.o., Kroftova 45, Brno

Květen 2011

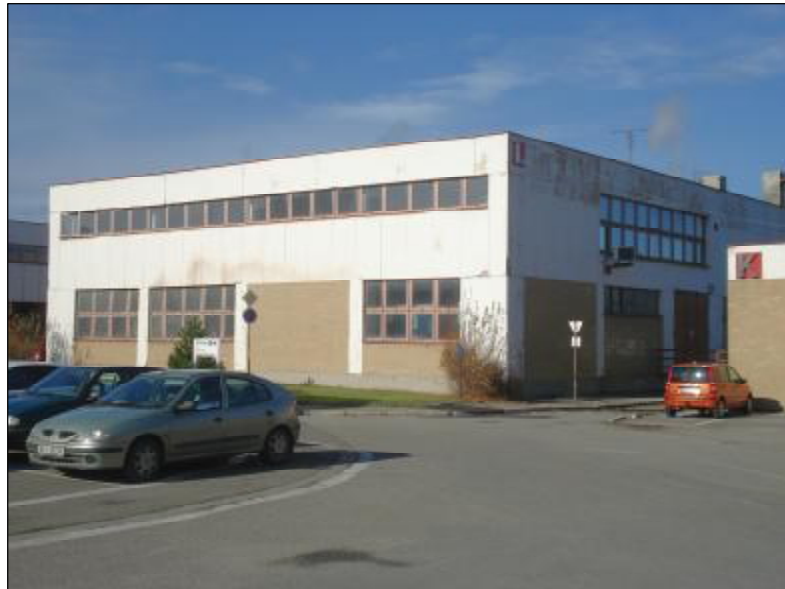
KOTELNA

- Na mnoha místech zjištěny poruchy v soklové části fasády ve styku s okolním terénem, neukončená svíslá izolace.
- Chybným založením objektu jsou zejména u pavilonu L kotelny viditelné množství trhlin (spár šířky více jak 30 mm) na celou tl. obvodového pláště.
