## **Obnova prosklené schodišťové stěny budova Gymnázia Blansko, Seifertova čp.33,Blansko**

Projektová dokumentace dle ustanovení zákona č. 350/2012Sb , kterým se mění zákon č.183/2006 Sb., o územním plánování a stavebním řádu (stavební zákon) v platné znění, zejména dle vyhl.č.499/2006Sb. v rozsahu pro dokumentaci pro ohlášení udržovacích prací a výběr zhotovitele

Vypracoval : Ing. Miloš Bacík  
Blansko, únor 2017  
z.č. 795/2017

## **A. Průvodní zpráva**

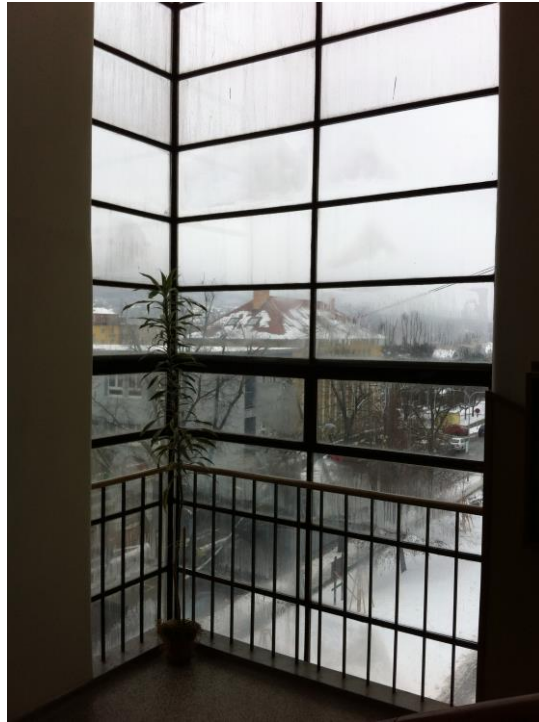
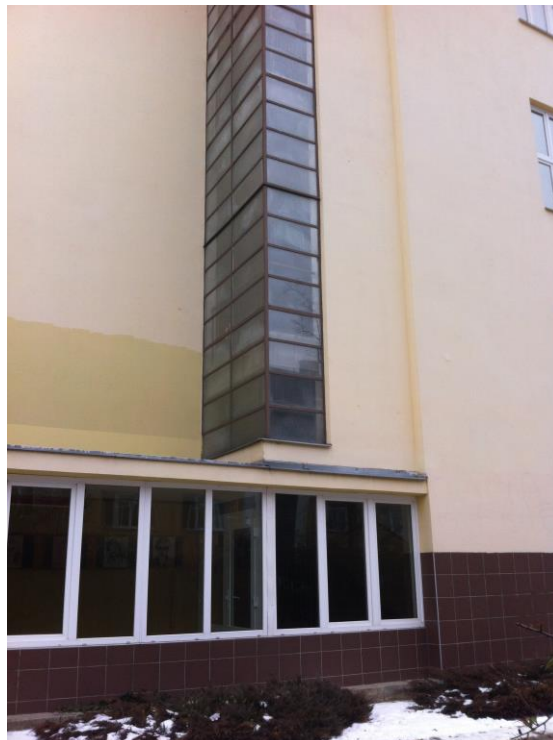
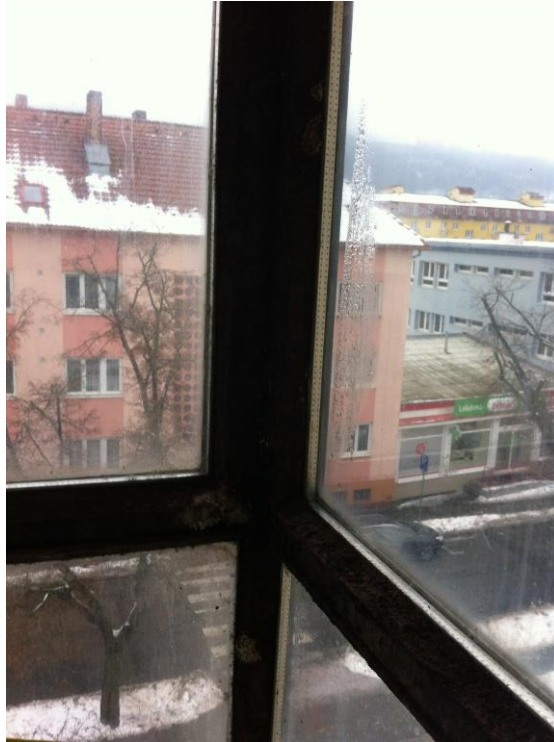
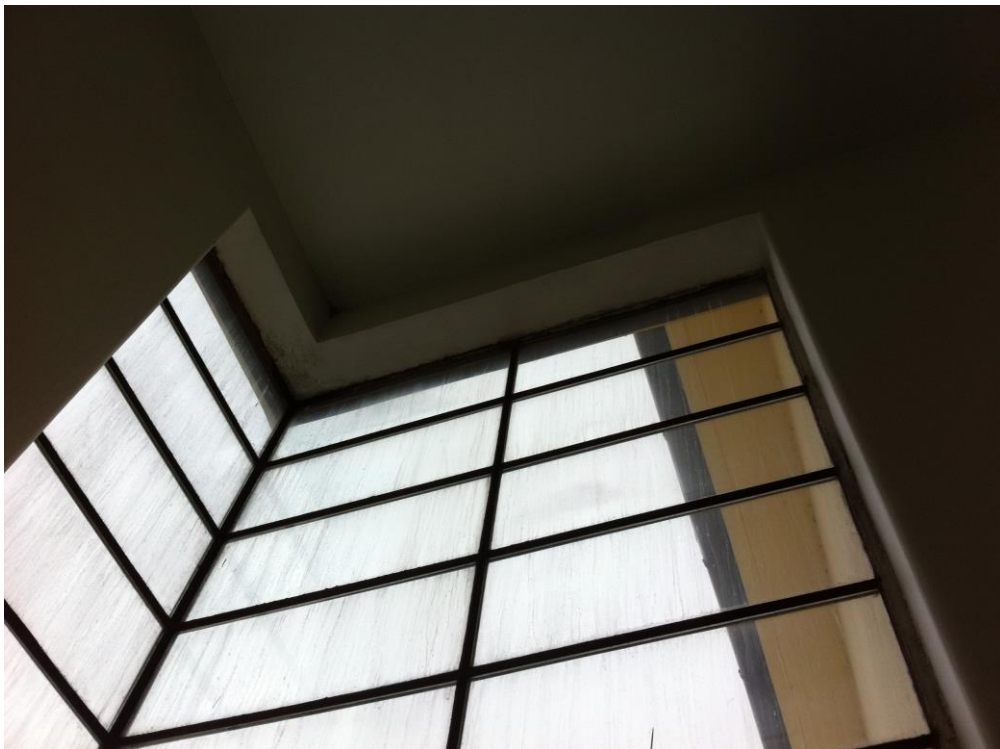
## FOTODOKUMENTACE

Bylo zjištěno, že došlo ke značnému opotřebení prosklené venkovní stěny z ocelových profilů -zatěžování povětrnostními vlivy - deštěm a námrazou z venkovní strany, kdy ocelové profily jsou již značně zkorodované, dochází přes ně k promrzání konstrukce, vytváření námrazy na vnitřní straně a následné kondenzaci a pak stékání vody po konstrukci.

**Stav prosklené stěny z ocelových profilů se stále zhoršuje, je již havarijní a je nutné jej co nejdříve řešit !**

Na základě provedeného stavebně technického průzkumu se tedy konstatovat, že může dojít k vypadávání jednotlivých skleněných tabulí z ocelových rámců a dále k případné destrukci ocelové konstrukce, neboť tloušťka stěn u některých ocelových profilů vykazuje značnou korozi a ocelové prvky již nevykazují svoje pevnostní vlastnosti a **ze statického hlediska je tento stav tedy vážný**, neboť na této stěně by již nemohla být provedena ani repase ocelových prvků, ale pouze jejich náhrada.

**Nová prosklená stěna je tak navržena z hliníkových profilů, pevně zasklená, se 4-mi sklápěcími křídly na podestách, kdy bude provedena demontáž stávající stěny, následná montáž nové stěny z plošiny, zapravení ostění, olištování a lemování – venkovní i vnitřní, kotvení stěny bude k železobetonovým konstrukcím – podestové nosníky- stropy a průvlaky a také bude provedena repase zábradlí na podestách.**
