ZNALECKÝ POSUDEK  
NA DŘEVINY ROSTOUCÍ  
V PARKU NA ROHU  
ULICE HAPALOVY  
A ULICE MARIE HÜBNEROVÉ  
V BRNĚ - ŘEČKOVICÍCH

KVĚTEN 2018

VYPRACOVAL:  
ING. PETR KUBEŠA

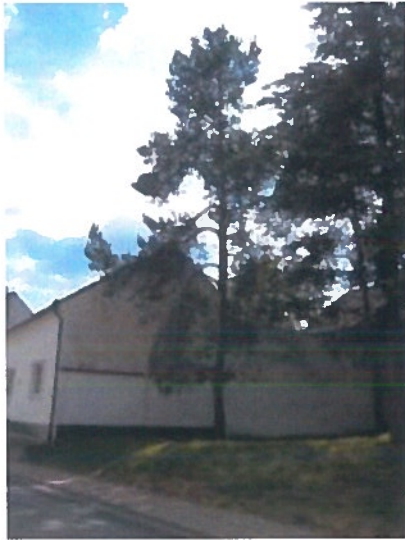
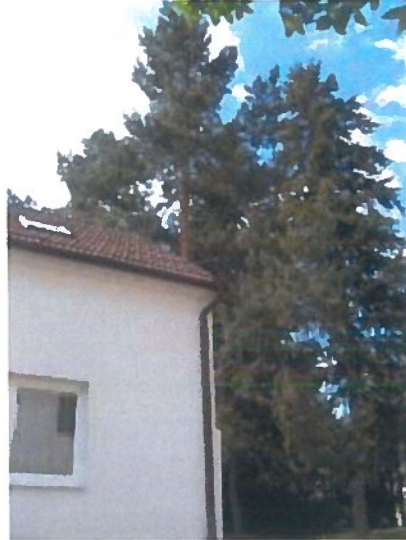
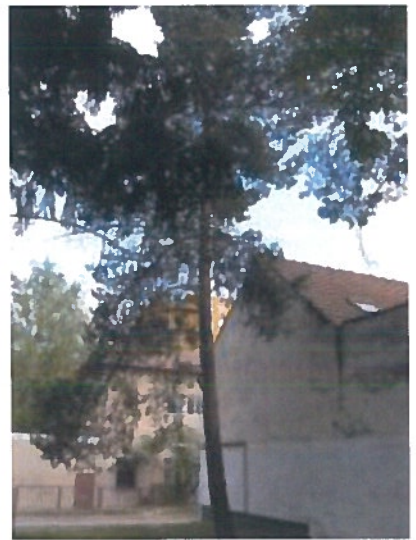
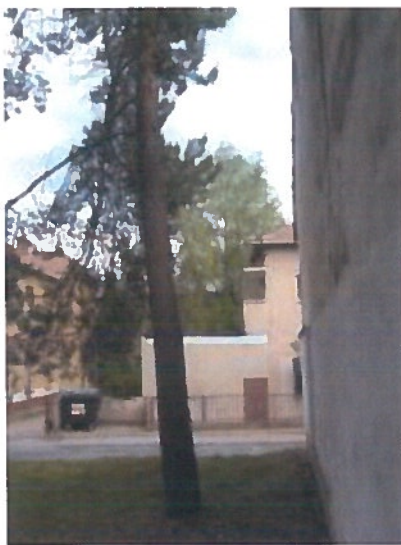
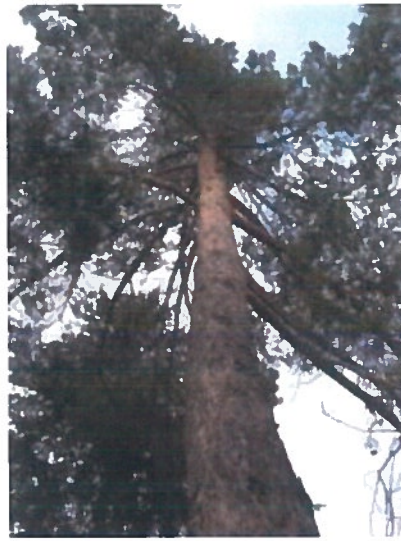
Ze strany zdi domu je kmen do výšky okolo 7 – 8 m jednostranně vyvětvený a mírně šavlovitě prohnutý. Do výšky sousední zdi domu se také kmen mírně naklání do prostoru parku v důsledku světelných poměrů. V koruně jsou suché větve k odřezání (zdravotní řez). Střed stromu je od sousední zdi vzdálený jen 1,7 m a může tak narušovat její podzemní konstrukci. Rozložení jeho kořenového systému ale do jisté míry závisí na charakteru podloží. Na hlubokých půdách vytváří kůlový kořen, který se bohatě větví a kořeny zasahují do velké hloubky. Na skalnatém podloží, kde se kůlový kořen nemůže dostatečně vyvinout je strom kotvený dlouhými kořeny vedlejšími.

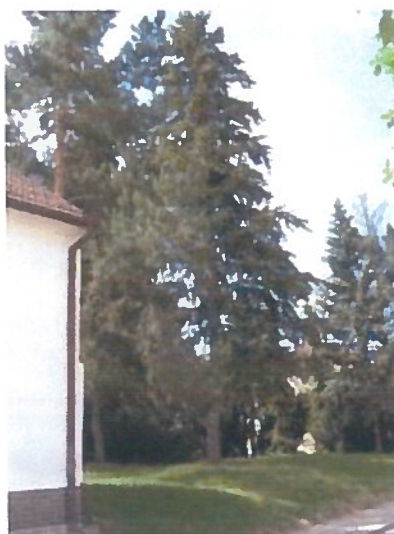
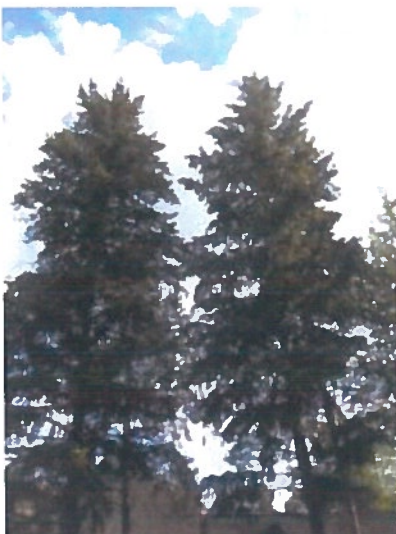
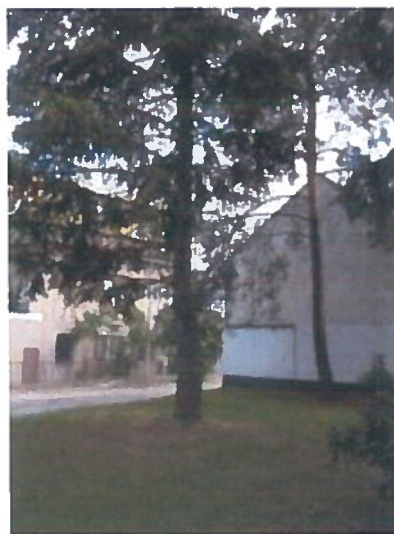
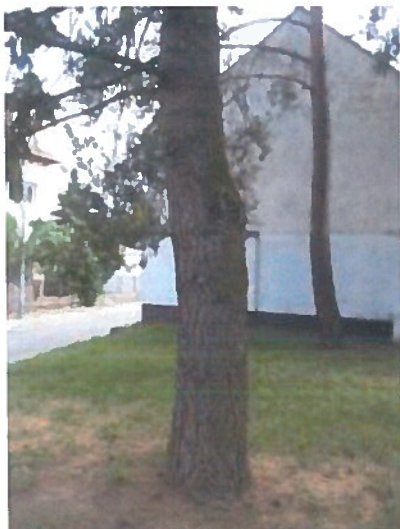
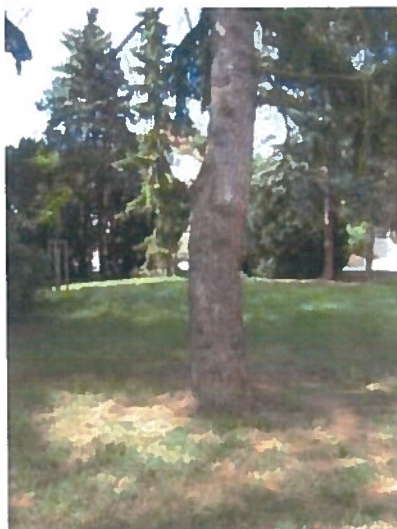
Kmen roste v dolní části až do výšky 1,3 nad zemí, kde je zhojená starší rána po odřezané větvi, svisle. Nad tímto místem až do místa okolo poloviny své výšky je kmen mírně šavlovitě prohnutý a nakloněný k sousednímu stromu č. 5. Dále roste již svisle. Koruna je v dolní části o něco více vyvětvená ze strany sousedního keře „a“. V koruně jsou suché větve k odřezání (zdravotní řez). Přibližně ve vzdálenosti 0,6 m od kmene je menší rána na povrchovém kořenu. Strom může být i samostatně na stanovišti. Jeho kořenový systém vytváří na hlubších půdách dlouhý kulový kořen. Na mělkých půdách je kratší, ale bohatě větvený.

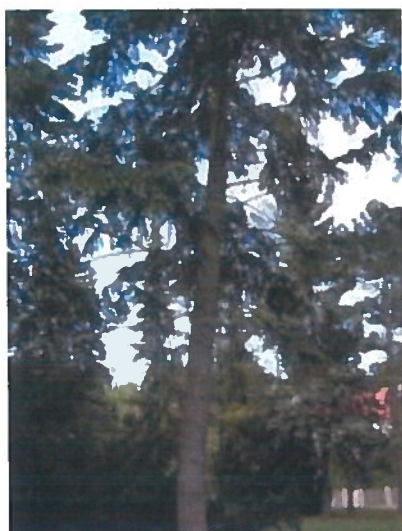
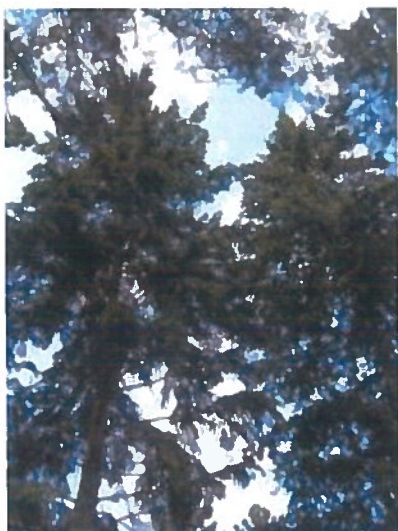
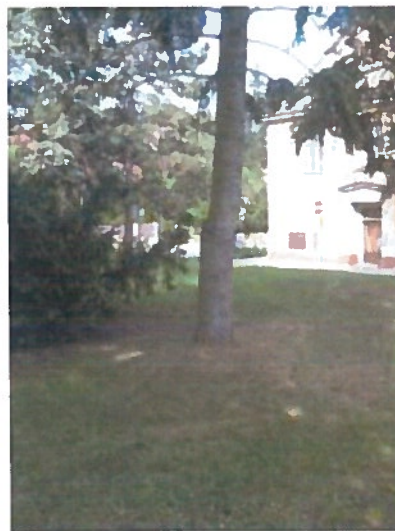
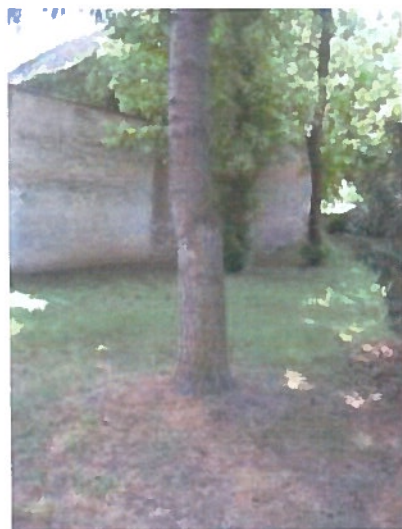
Kmen stromu je v nejspodnější části mírně vykloněný od svislé osy. Koruna je přibližně z jedné poloviny z jihozápadní strany vyvětvená a v důsledku tohoto stavu i asymetrická. V koruně jsou suché větve k odřezání. Strom nemůže být pěstován samostatně s ohledem na asymetricky vyvinutou korunu náchylnou k poškození zejména při působení větru v torze (zkrutu).
