# OBNOVA HISTORICKÉ FASÁDY A SCHODIŠTĚ BUDOVY NA ADRESE ŽEROTÍNOVO NÁMĚSTÍ 1, BRNO

## D.1.1-01\_TECHNICKÁ ZPRÁVA SO 01

## **Hodnoticí zpráva {Lc – III/2018} – příloha k TZ sanačního projektu**

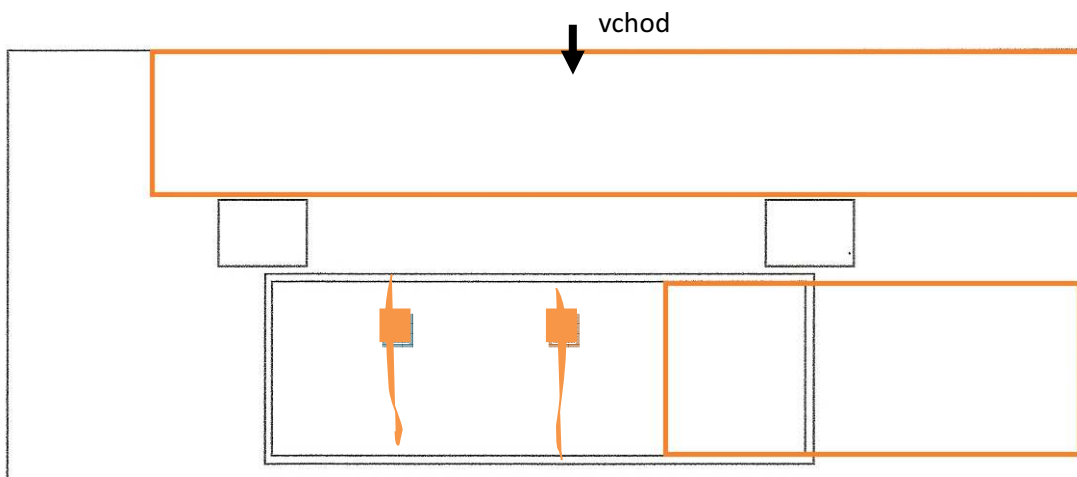
### Předběžný návrh rozsahu rekonstrukce omítky podhledu stříšky

Jinak se jeví stav v případě probarvených tvrdých omítek pohledu stříšky. Velmi závažnou až kritickou degradaci vykazuje především pohledově pravá strana. Fatální proces poškození se projevuje i přes sjednocující nátěr: V důsledku dlouhodobého zatékání dešťové vody došlo k poškození celé konstrukce stříšky. Narušení pemrlovaného povrchu následkem rekrystalizace solí a sedimenty oxidů železa jsou projevem pokročilé koroze železné armatury konstrukce a rozkladu pojiva betonového jádra.

Narušené omítky budou sejmuty na základě vyhodnocení po sejmutí povrchového znečištění a nátěrových vrstev. Předběžný návrh počítá s cca 50% plochy určené k rekonstrukci

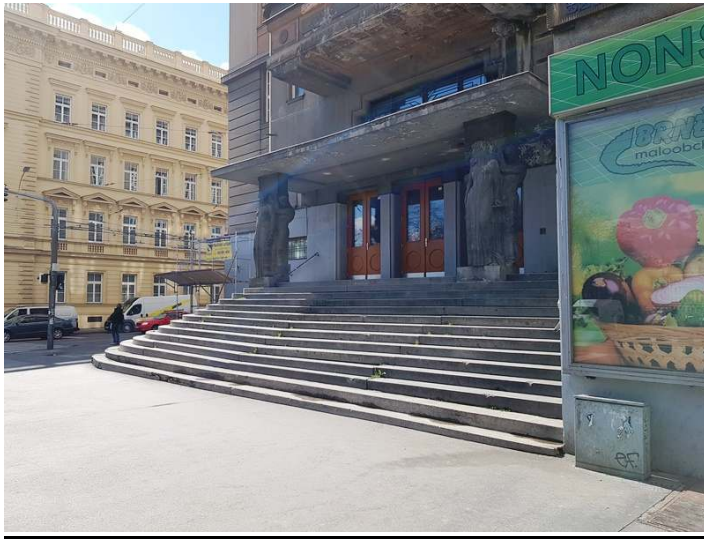
Detail vstupního  
monumentálního  
schodiště na ulici  
Kounicova

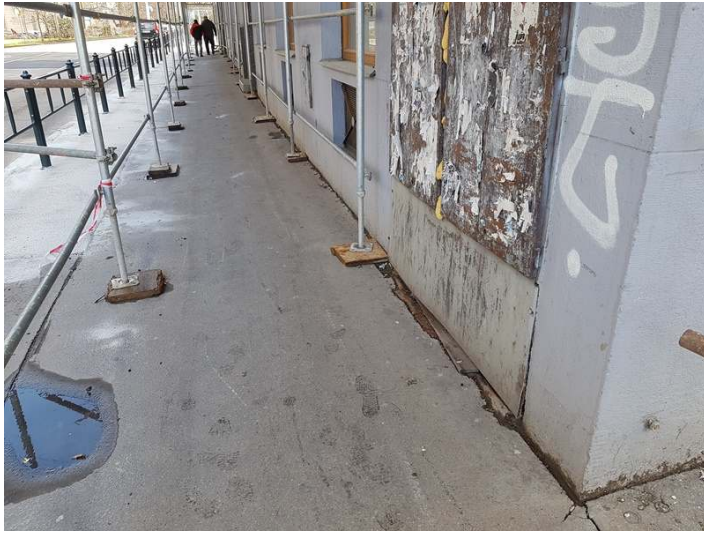
Detail spodních částí  
fasády v ulici  
Žerotínovo Náměstí

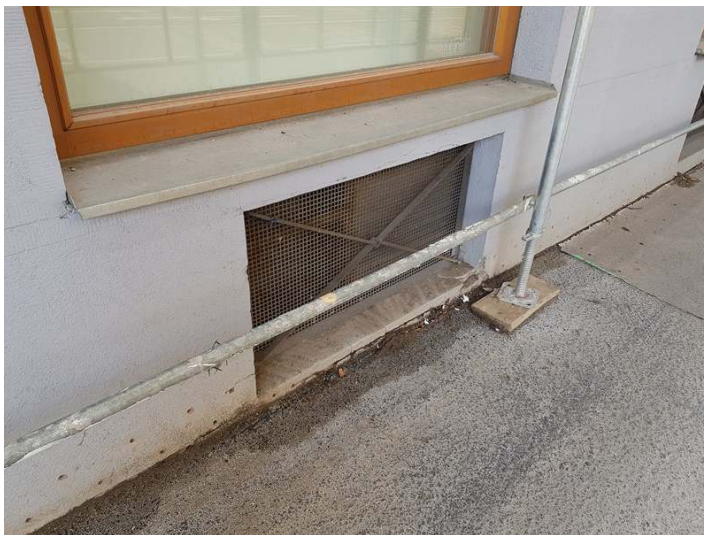
Pohled na spodní partii  
fasády s neutěsněným  
detailem styku  
obvodové stěny a  
chodníku v blízkosti  
výdechového otvoru  
vzduchové šachty

4. Vzhledem k tomu, že obvodové konstrukce objektu obecně nemají detail paty zdiva utěsněn proti průsaku povrchové vody, navrhujeme zde provedení dodatečných svislých izolací (v rozsahu cca 0.3 m nad asi 0.6 m pod terénem) systémem bitumenových bezešvých stěrek s nízkým úbytkem objemu při zrání (max. 10%; např. BORNIT Profidicht 1K Fix; 4L/m<sup>2</sup>) provedených na vyrovaný podklad z cementové nebo zátěžové malty včetně funkčního utěsnění případných zde se nacházejících instalačních prostupů. Pod tuto dodatečnou svislou hydroizolaci obvodových stěn před jejich provedením navrhujeme také systém silikátové stěrky provedené v min. 2 nátěrech (např. systém Silikátové stěrky BORNIT – Dichtungschlamme; 2 nátěry, 2 Kg/m<sup>2</sup>).

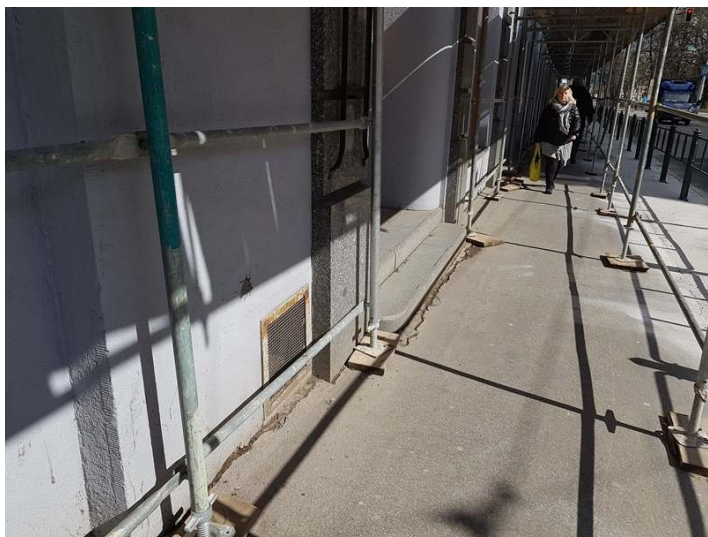
Detail spodních částí  
fasády v ulici  
Žerotínovo Náměstí

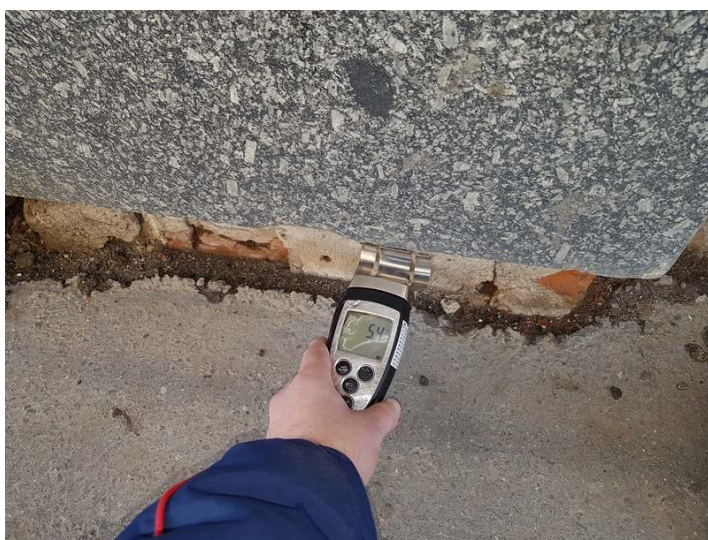
- zdivo: obvodové zdivo a zde řešená spodní část fasády jsou namáhány **zvýšenou vlhkostí**, způsobenou zejména vztlínající vlhkostí a dalšími vlhkostně negativními vlivy – viz kapitola Stanovení příčiny
- omítky: omítková povrchová úprava spodních částí fasády objektu je místy napadena ve svých spodních částech nad terénem zvýšenou vlhkostí a také již lokálně negativním působením stavebně škodlivých solí, dochází na některých místech k odtržení omítek od podkladu a k mechanické degradaci
- vlhkost: 2.3 – 7.2 %

Detail měření vlhkosti  
zdiva ve spodní partii  
fasády s naměřenou  
hodnotou 5.4%

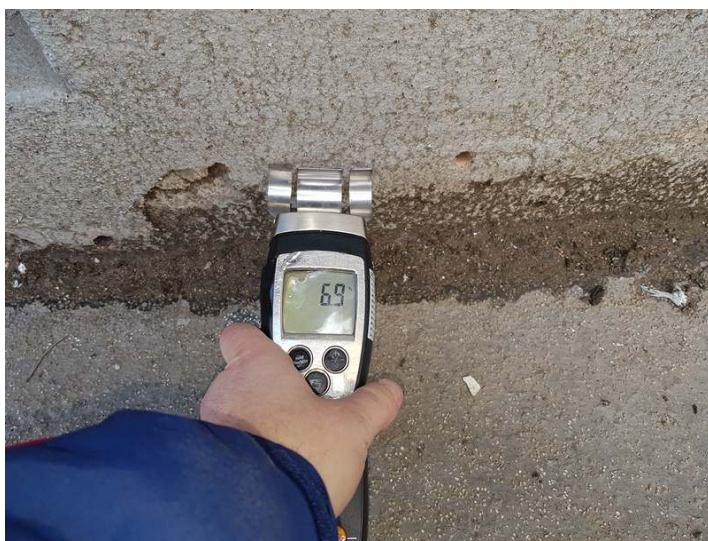
Detail měření vlhkosti  
zdiva ve spodní partii  
fasády s naměřenou  
hodnotou 6.9%
