OBNOVA HISTORICKÉ FASÁDY A SCHODIŠTĚ BUDOVY NA ADRESE ŽEROTÍNOVO NÁMĚSTÍ 1, BRNO

D.1.1-01_TECHNICKÁ ZPRÁVA SO 01

Hodnoticí zpráva {Lc – III/2018} – příloha k TZ sanačního projektu

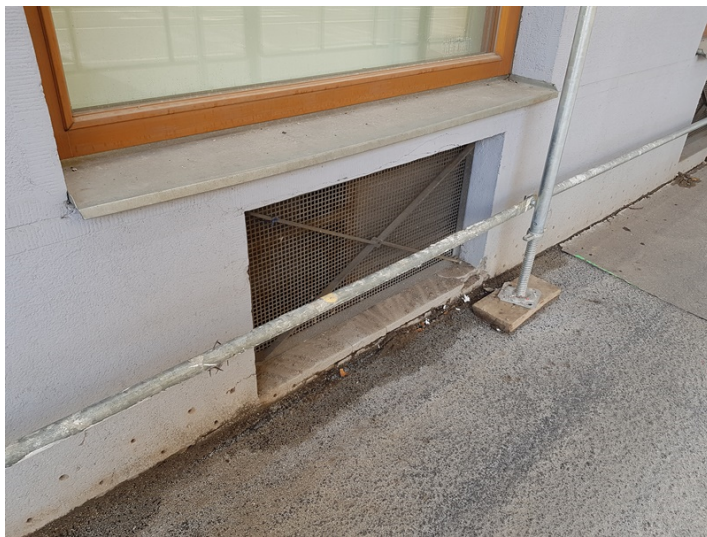
Pohled na spodní partii
fasády s neutěsněným
detailem styku
obvodové stěny a
chodníku v blízkosti
výdechového otvoru
vzduchové šachty

4. Vzhledem k tomu, že obvodové konstrukce objektu obecně nemají detail paty zdiva utěsněn proti průsaku povrchové vody, navrhujeme zde provedení dodatečných svislých izolací (v rozsahu cca 0.3 m nad asi 0.6 m pod terénem) systémem bitumenových bezešvých stěrek s nízkým úbytkem objemu při zrání (max. 10%; např. BORNIT Profidicht 1K Fix; 4L/m²) provedených na vyrovnaný podklad z cementové nebo zátlážové malty včetně funkčního utěsnění případných zde se nacházejících instalačních prostupů. Pod tuto dodatečnou svislou hydroizolaci obvodových stěn před jejich provedením navrhujeme také systém silikátové stěrky provedené v min. 2 nátěrech (např. systém Silikátové stěrky BORNIT – Dichtungschlamme; 2 nátěry, 2 Kg/m²).
