Odborný posudek

posouzení stavby z hlediska výskytu obecně a zvláště chráněných synantropních druhů živočichů pro projekt „Zateplení budovy Městského Muzea ve Veselí nad Moravou“

ve Zlíně: 17.5.2017

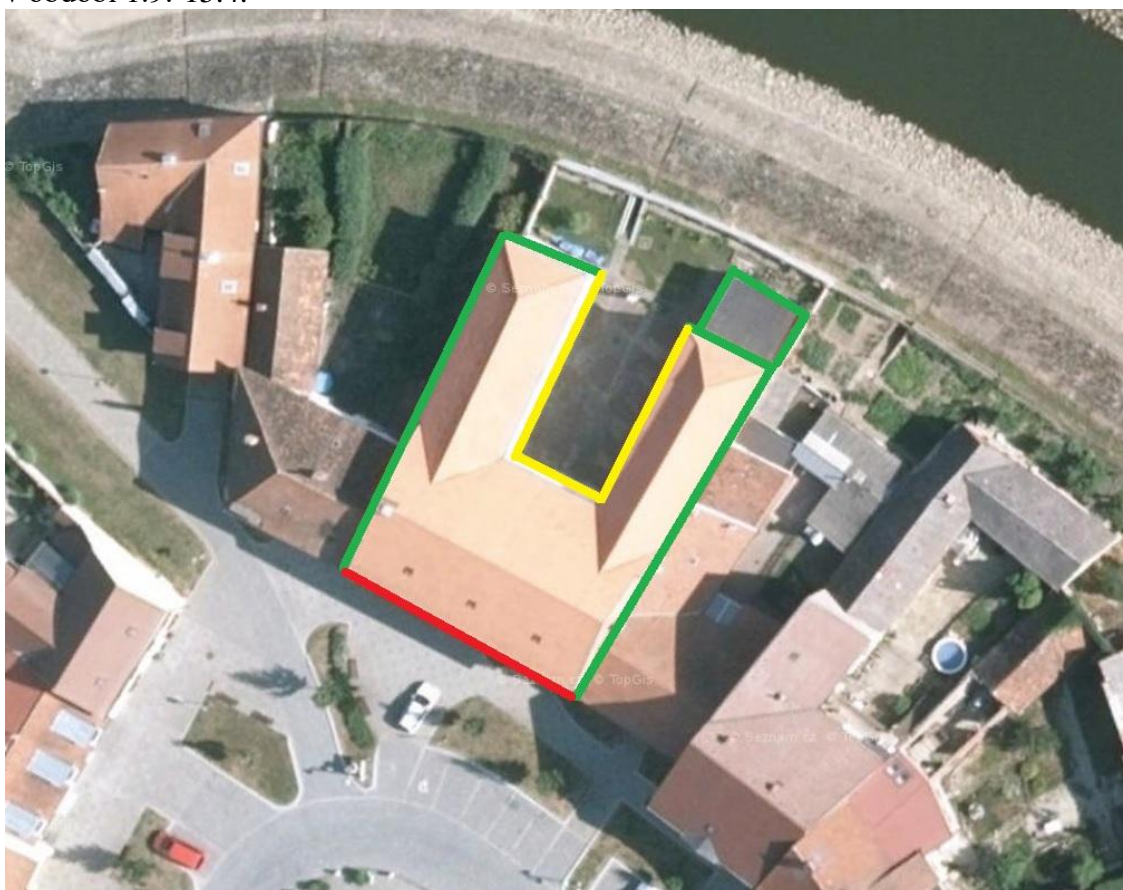
Obr. 1). Letecký pohled na objekt s vyznačením časového omezení prací na zateplování. Zelená=bez omezení (lze realizovat kdykoliv); Červená=zateplení celé strany lze realizovat pouze v období 1.9.-15.4.; Žlutá=dolní polovinu zdí lze zateplovat kdykoliv, horní polovinu pouze v období 1.9.-15.4.

Realizaci zateplení zdiva v čelní části objektu (vyznačeno v zákresu červenou barvou) tak lze provést jedině v období **od 1.9. do 15.4.**, kdy je jistota, že hnízda nebudou obsazena. U realizace zateplení zdí ve dvoře (vyznačeno žlutou barvou) je možno dolní polovinu zateplit kdykoliv, v horní polovině zdí lze práce na zateplení provádět pouze v období **od 1.9. do 15.4.** Realizaci zateplení podlahy půdy a zateplení části objektu, které jsou v zákresu vyznačeny zelenou barvou lze provést kdykoliv. Vše je zakresleno v příloze v Obr. 1.

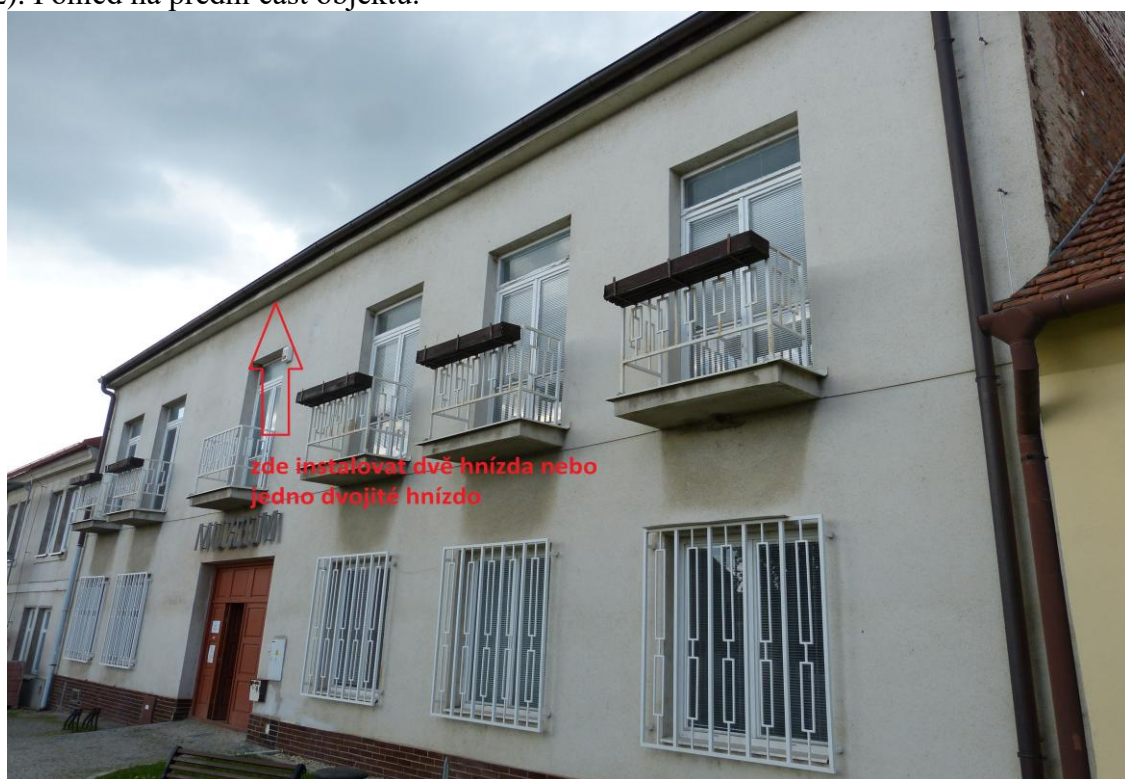
Obr. 2). Pohled na přední část objektu.

- Hrubost povrchu nových špalet kolem všech oken musí být stejná nebo větší jako je hrubost u stávajících špalet.
- Protože kvůli zateplení zdiva v přední části objektu bude nezbytné odstranit stávající hnízda jiříček obecných, z toho důvodu musí být nainstalována umělá hnízda speciálně určených pro jiříčky, a to v celkovém počtu minimálně 10 kusů. Vhodné typy náhradních umělých hnízd pro jiříčky lze zakoupit např. na internetových stránkách <http://www.zelenadomacnost.com/katalog/86-Ptaci-budky-hnizda-krmitka-krmeni-ochrana-a-dalsi-Hnizda-a-hnizdni-kose/>, přičemž doporučuji použití typu „Ptačí hnízda 9B jiříčky – dvojité“ případně typu „Ptačí hnízdo 13 – jiříčky“. Případnou instalaci uvedených vhodných nových umělých hnízd lze považovat za adekvátní kompenzační opatření. Nová hnízda budou umístěna pod střechou. Minimálně jedno dvojité hnízdo (nebo dvě jednoduché) bude umístěno pod střechou z přední části budovy. Minimálně čtyři dvojitá hnízda budou umístěna pod střechou ve dvoře, vždy alespoň dvě dvojitá hnízda na každém křídle. Umístění instalace umělých/náhradních hnízd je zakresleno v příloze v Obr. 2, 6, 7.

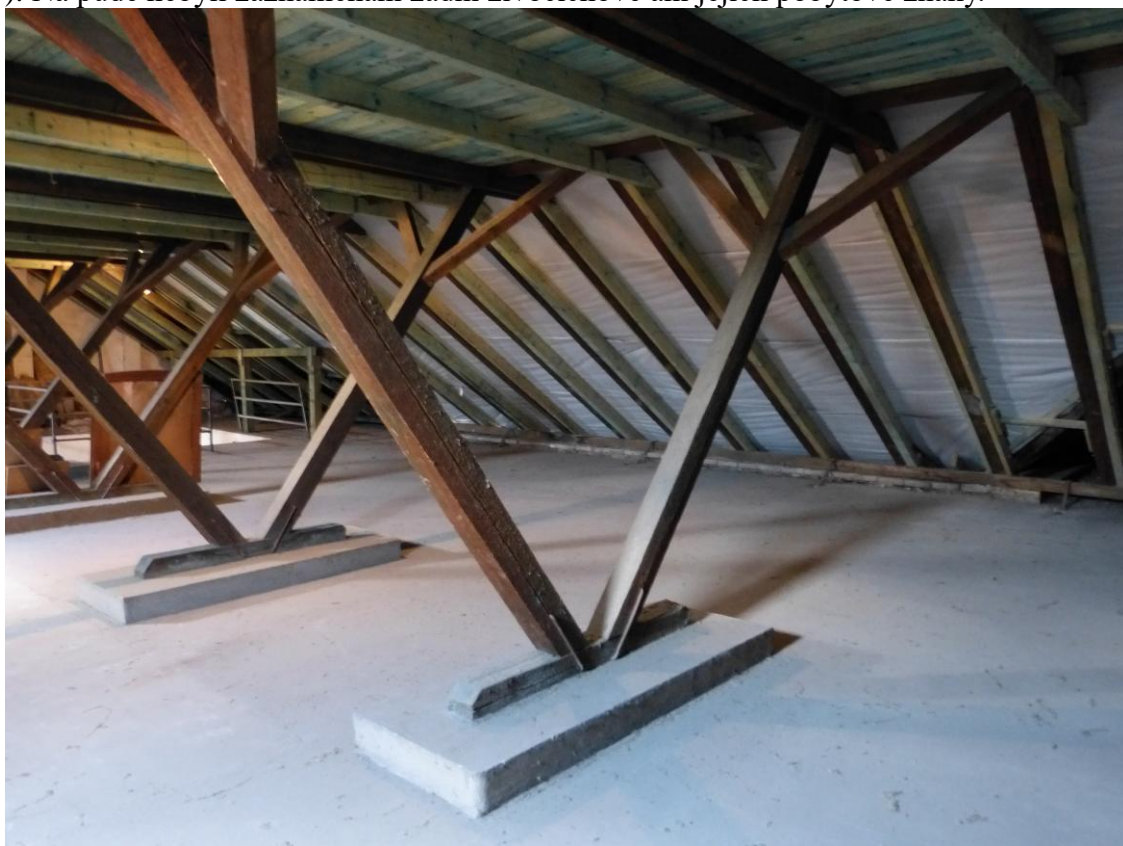
V půdním prostoru objektu nebyli zaznamenáni žádní živočichové ani nebyly zaznamenány pobytové znaky žádných druhů živočichů, půdní prostor postrádá vhodné vletové otvory, proto je pro výskyt synantropních druhů ptáků i netopýrů nevhodný.

Obr. 3). Na půdě nebyli zaznamenáni žádní živočichové ani jejich pobytové znaky.

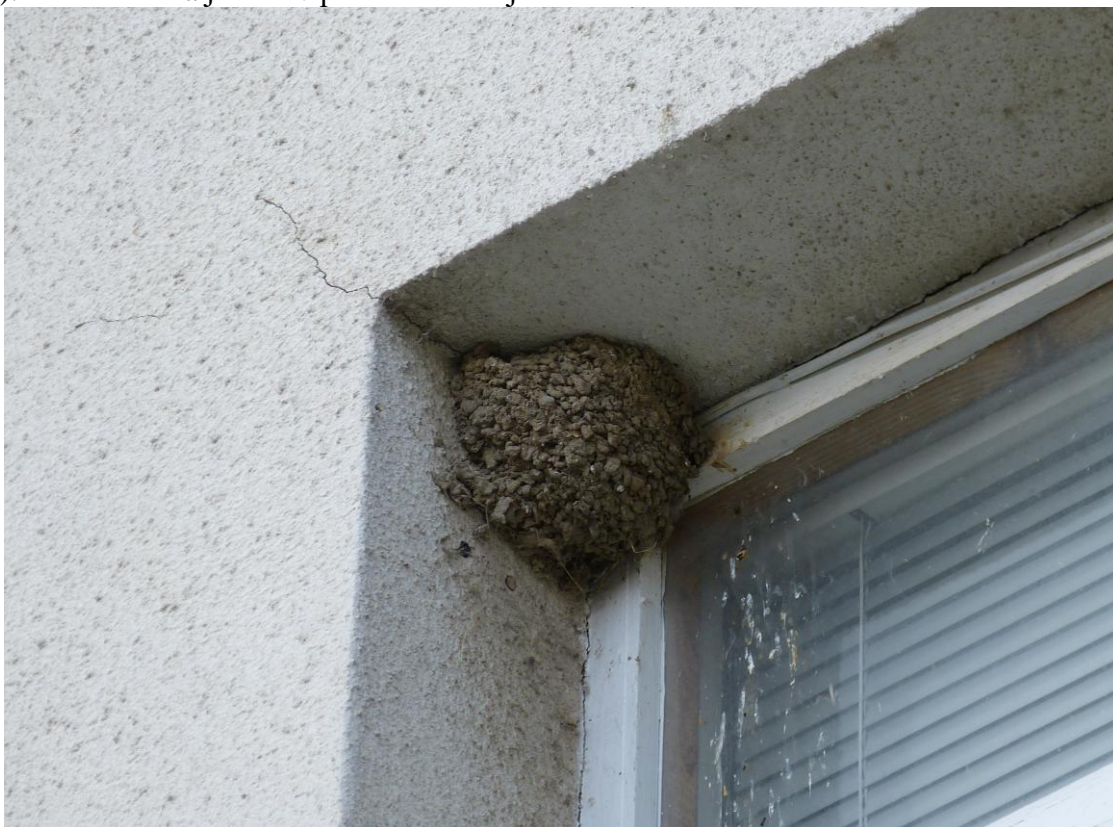
Při provedeném průzkumu bylo v horních rozích oken (resp. špaletách) zaznamenáno celkem 10 hnízd jiříčky obecné (*Delichon urbica*), všechna hnízda jsou v současné době obsazená. Z toho tři hnízda se nachází v přední části objektu (směrem do náměstí), zbývajících sedm hnízd je umístěno ve dvoře v zadní části objektu. Žádní jiní živočichové nebyli nikde zaznamenáni.

Obr. 4). Detail hnízda jirčiček v přední části objektu.

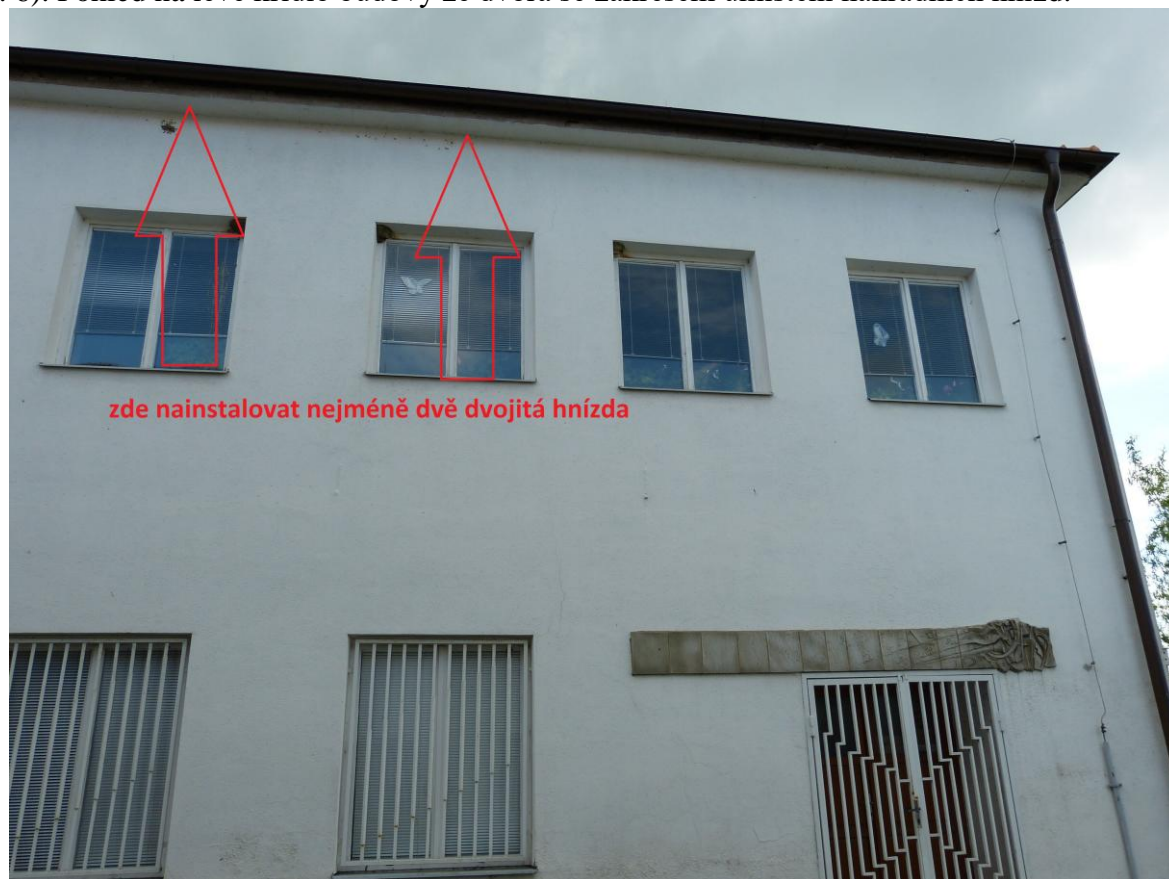
Obr. 6). Pohled na levé křídlo budovy ze dvora se zákresem umístění náhradních hnízd.

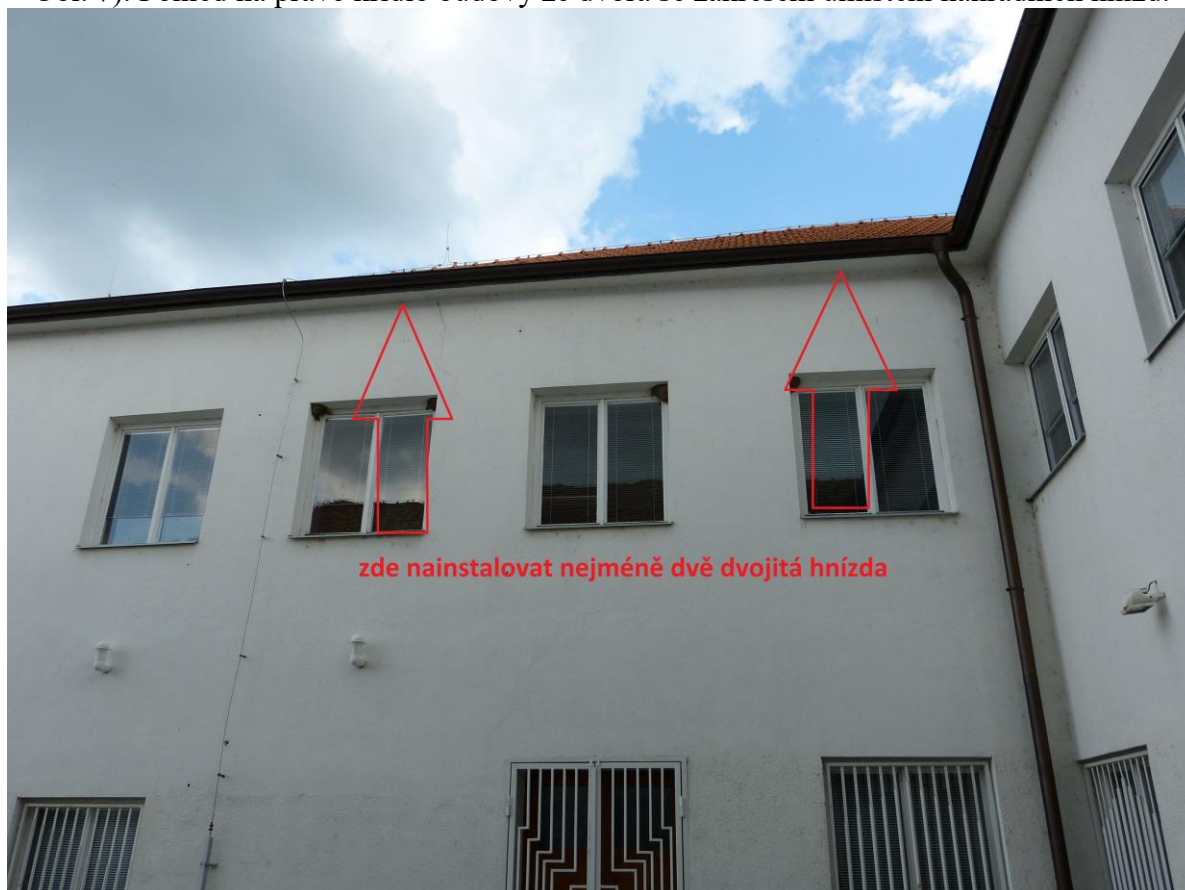
Obr. 7). Pohled na pravé křídlo budovy ze dvora se zákresem umístění náhradních hnízd.
