OBNOVA HISTORICKÉ FASÁDY A SCHODIŠTĚ BUDOVY NA ADRESE ŽEROTÍNOVO NÁMĚSTÍ 1, BRNO

D.1.1-01_TECHNICKÁ ZPRÁVA SO 01

Hodnoticí zpráva {Lc – III/2018} – příloha k TZ sanačního projektu

**o provedení stavebně technického posouzení objektu
KÚ JMK v Brně, Žerotínovo Náměstí 1, a to zejména spodních
částí obvodového zdiva a fasády nad terénem,
z hlediska vlhkosti, vlhkostních projevů a možné postupy a
návrhy řešení**

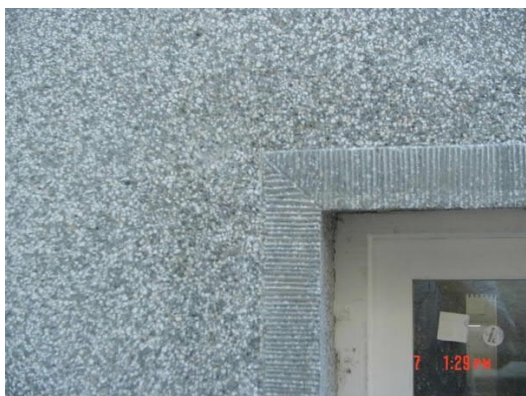
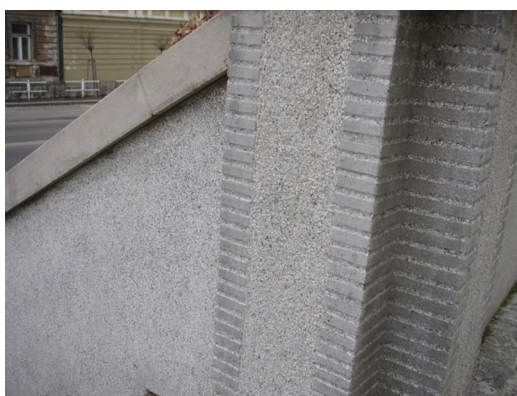
Typické provedení hran omítek, tzv. šanýrů. Přesná podoba musí odpovídat původnímu vzoru na stávající fasádě.

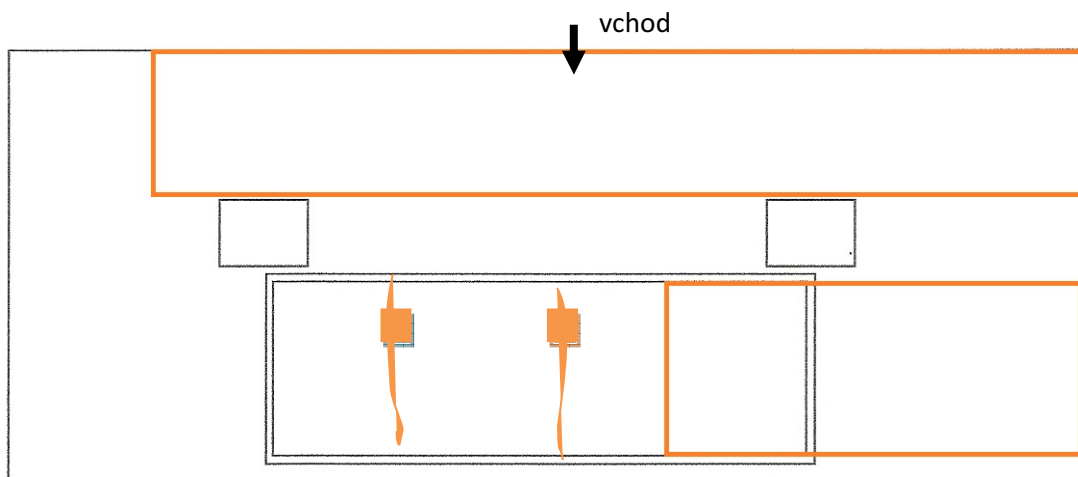
Předběžný návrh rozsahu rekonstrukce omítky podhledu stříšky

Jinak se jeví stav v případě probarvených tvrdých omítek podhledu stříšky. Velmi závažnou až kritickou degradaci vykazuje především pohledově pravá strana. Fatální proces poškození se projevuje i přes sjednocující nátěr: V důsledku dlouhodobého zatékání dešťové vody došlo k poškození celé konstrukce stříšky. Narušení pemrlovaného povrchu následkem rekrystalizace solí a sedimenty oxidů železa jsou projevem pokročilé koroze železné armatury konstrukce a rozkladu pojiva betonového jádra.

Místem původní instalace osvětlovadla prochází trhliny v předozadní linii a dělí podhled stříšky na čtvrtiny, které se od sebe liší především stavem materiálu teracca. Zatímco čtvrtina pohledově nalevo vykazuje jen lokální poškození materiálu, stav čtvrtiny zcela vpravo je natolik kritický, že nelze uvažovat o restaurování nýbrž o rekonstrukci. Povrch podhledu a přilehlých svislých ploch je pokryt sedimenty solí. Lze očekávat dusičnany vzhledem k trusu holubů a především sulfáty z cementového jádra. Pod otvory po osvětlovadlech se tvoří depozity solí železa. Ionty železa a síry jsou unášeny v podobě roztoku srážkovou vodou za probíhající koroze vnitřní konstrukce stříšky. (Ve zředěné kyselině sírové se železo rozpouští za vzniku síranu železnatého, který se ovšem delším stáním na vzduchu oxiduje na síran železitý.)

Narušené omítky budou sejmuty na základě vyhodnocení po sejmutí povrchového znečištění a nátěrových vrstev. Předběžný návrh počítá s cca 50% plochy určené k rekonstrukci

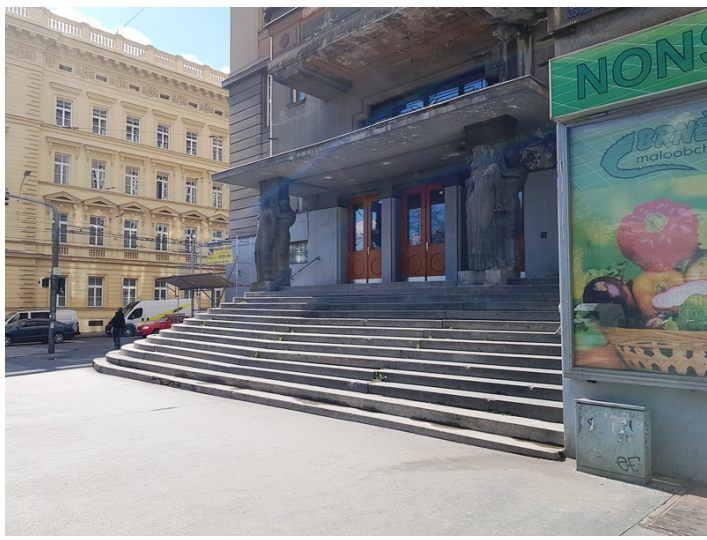
Těleso schodiště je evidentně v pohybu. Stupně se rozcházejí, jsou vůči sobě posunuté. Pod schodnicemi patrně dochází ke kumulaci srážkové vody a během zimního období v důsledku cyklu zamrznání a rozmrznání k nepatrným a nevratným posunům, které se během let sčítají a mohou vést např. k výše zmíněnému roztržení plintu sousoší. O neustálé dotaci vodou svědčí i životaschopnost náletových rostlin.

Schodiště nese známky zásahů z automatické střelné zbraně, je patrně cca 20 zásahů, místy chybí hrany nášlapů. Dva stupně z teracca jsou poškozené trhlinami, lze konstatovat, že se již nacházejí za hranicí životnosti a vzhledem ke kvalitě zpracování není důvod k jejich pietnímu zachování.

Detail vstupního
monumentálního
schodiště na ulici
Kounicova

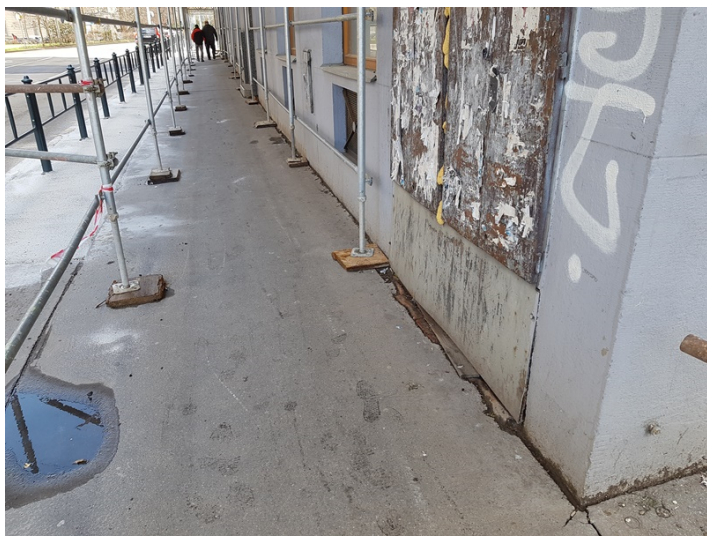
- zdivo: obvodové zdivo a zde řešená spodní část fasády jsou namáhány **zvýšenou vlhkostí**, způsobenou zejména vztlínající vlhkostí a dalšími vlhkostně negativními vlivy – viz kapitola Stanovení příčiny
- omítky: omítková povrchová úprava spodních částí fasády objektu je místy napadena ve svých spodních částech nad terénem zvýšenou vlhkostí a také již lokálně negativním působením stavebně škodlivých solí, dochází na některých místech k odtržení omítek od podkladu a k mechanické degradaci
- vlhkost: 2.3 – 7.2 %

Detail spodních částí
fasády v ulici
Žerotínovo Náměstí

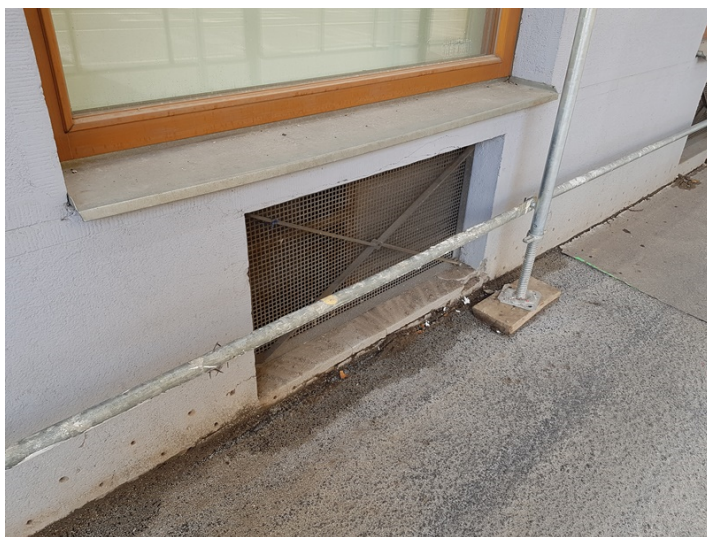
Pohled na spodní partii
fasády s neutěsněným
detailem styku
obvodové stěny a
chodníku v blízkosti
výdechového otvoru
vzduchové šachty

4. Vzhledem k tomu, že obvodové konstrukce objektu obecně nemají detail paty zdiva utěsněn proti průsaku povrchové vody, navrhujeme zde provedení dodatečných svislých izolací (v rozsahu cca 0.3 m nad asi 0.6 m pod terénem) systémem bitumenových bezešvých stěrek s nízkým úbytkem objemu při zrání (max. 10%; např. BORNIT Profidicht 1K Fix; 4L/m²) provedených na vyrovnaný podklad z cementové nebo zátlážové malty včetně funkčního utěsnění případných zde se nacházejících instalačních prostupů. Pod tuto dodatečnou svislou hydroizolaci obvodových stěn před jejich provedením navrhujeme také systém silikátové stěrky provedené v min. 2 nátěrech (např. systém Silikátové stěrky BORNIT – Dichtungschlamme; 2 nátěry, 2 Kg/m²).

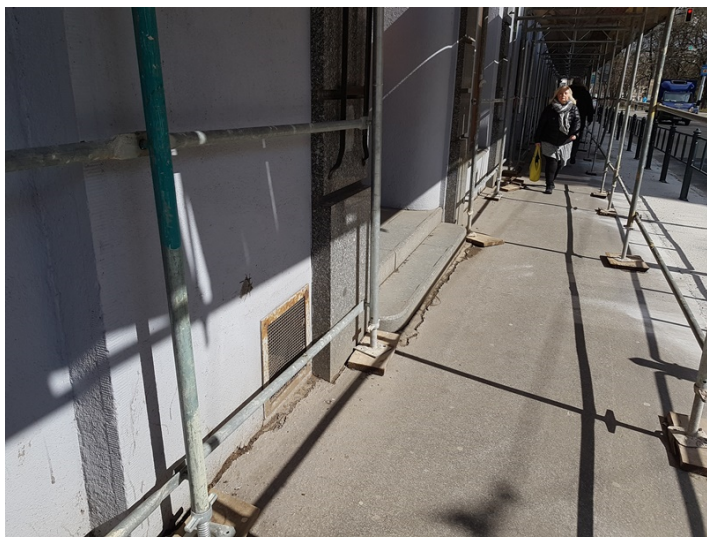
Detail spodních částí
fasády v ulici
Žerotínovo Náměstí

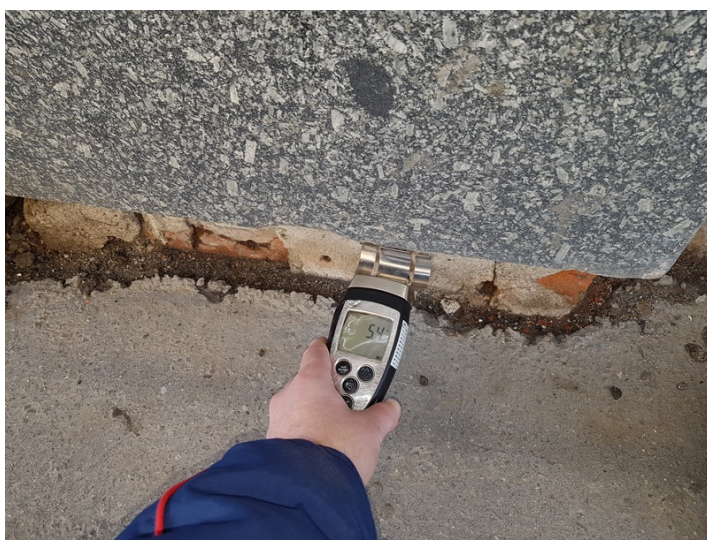
Detail měření vlhkosti
zdiva ve spodní partii
fasády s naměřenou
hodnotou 5.4%

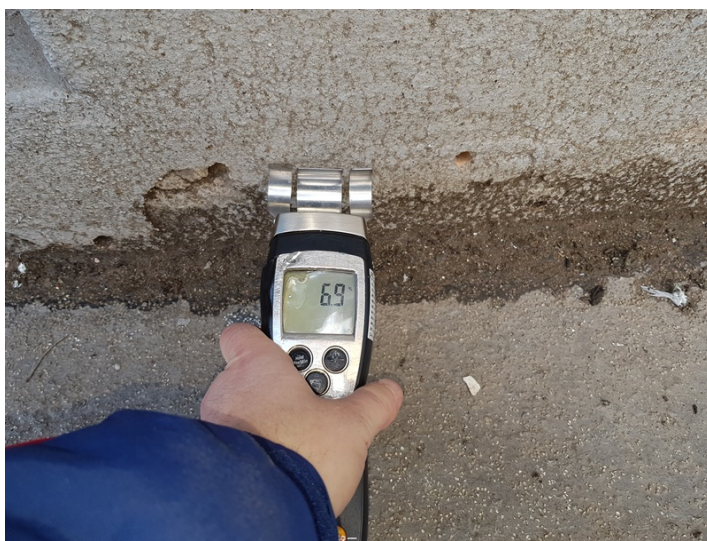
Detail měření vlhkosti
zdiva ve spodní partii
fasády s naměřenou
hodnotou 6.9%
