# **DENDROLOGICKÉ POSOUZENÍ DŘEVIN DOTČENÝCH STAVBOU**

**REKONSTRUKCE ATLETICKÉHO OVÁLU  
GYMNÁZIUM T. G. MASARYKA**

## **POSOUZENÍ - ZPRÁVA**

**Datum:** ŘÍJEN 2019

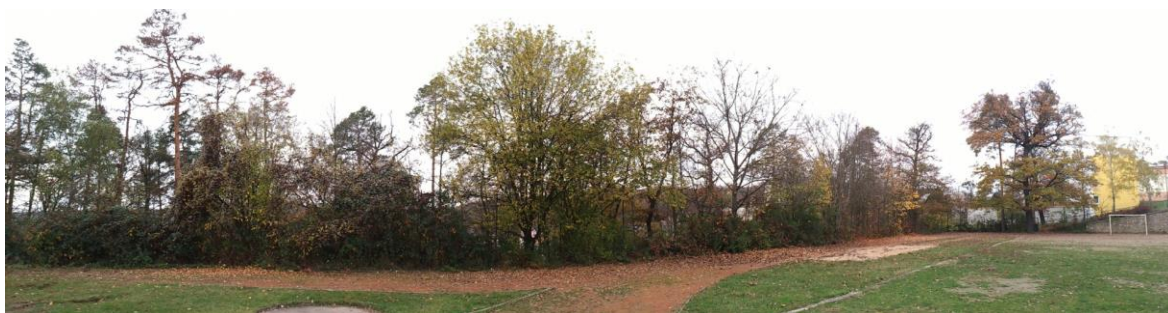
Pohled na porost za oplocením na západní straně

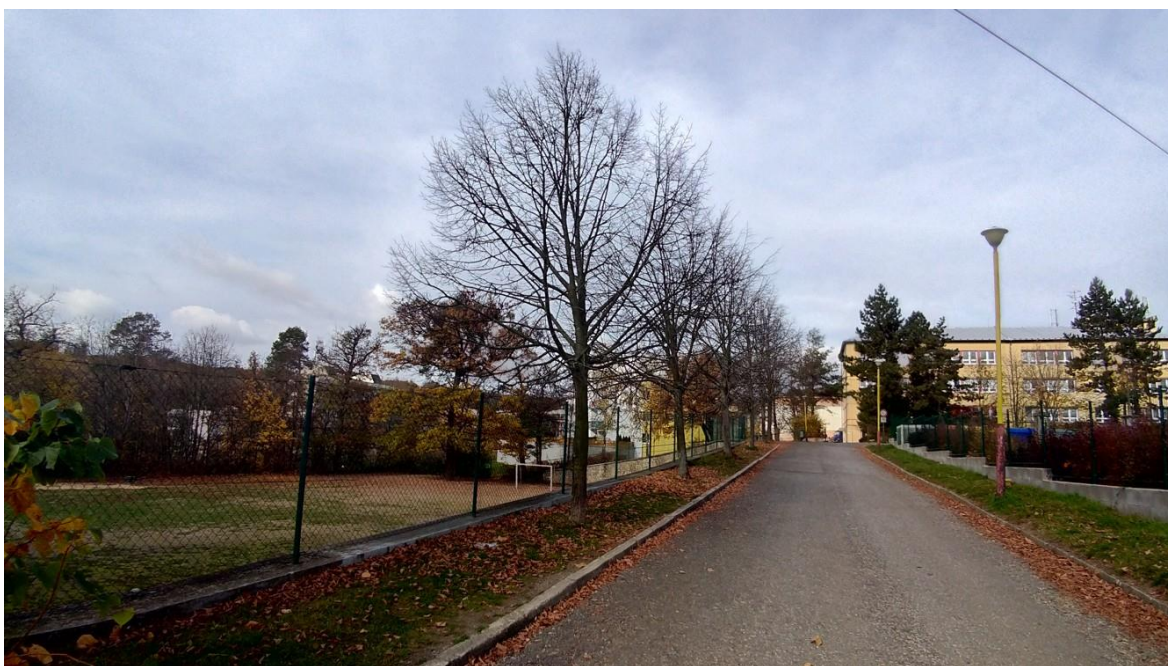
Lipové stromořadí vně oplocení - východní strana

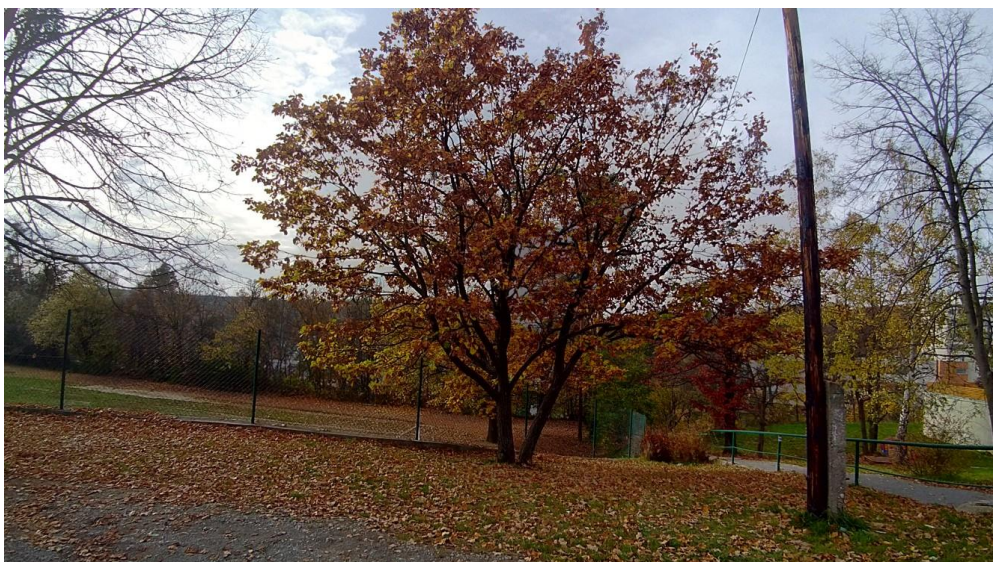
Dub z vnější strany oplocení – severovýchodní roh

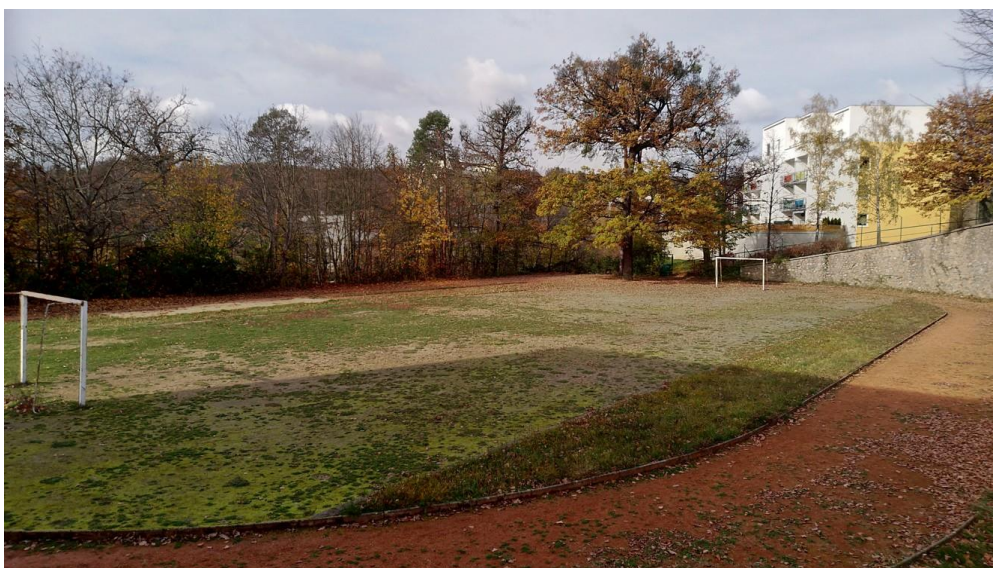
Pohled z východní strany na soliterní dub uvnitř areálu

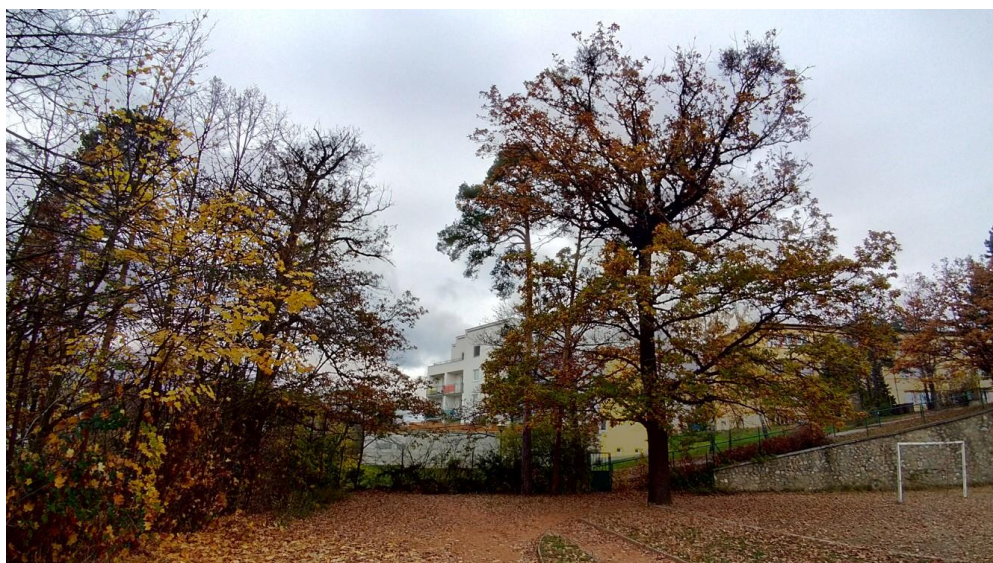
Soliterní dub a dvě borovice za ním – navrženo k odstranění

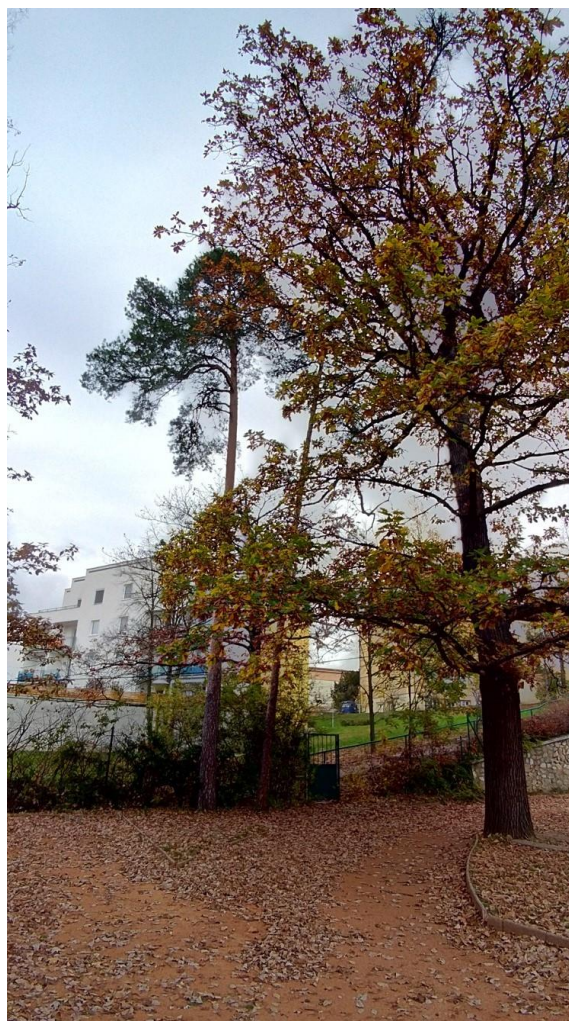
Dvojice borovic a dub uvnitř areálu
