ZPRÁVA
O STRATIGRAFICKÉM PRŮZKUMU FASÁDNÍHO PLÁŠTĚ
OBJEKTU „NĚMECKÉ VYŠŠÍ REÁLNÉ ŠKOLY V BRNĚ“
V SOUČASNOSTI
„VYŠŠÍ ODBORNÉ ŠKOLY ZDRAVOTNICKÉ“
NA KOUNICOVĚ ULICI Č. O. 16 V BRNĚ

PŘEDKLÁDÁ:
MGR. ZOJA MATULÍKOVÁ
KOUNICOVA 1
602 00 BRNO

ŘÍJEN 2019

V. PRŮZKUMOVÁ ZPRÁVA

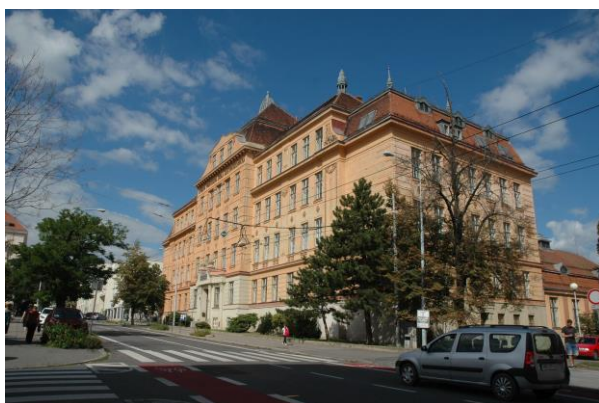
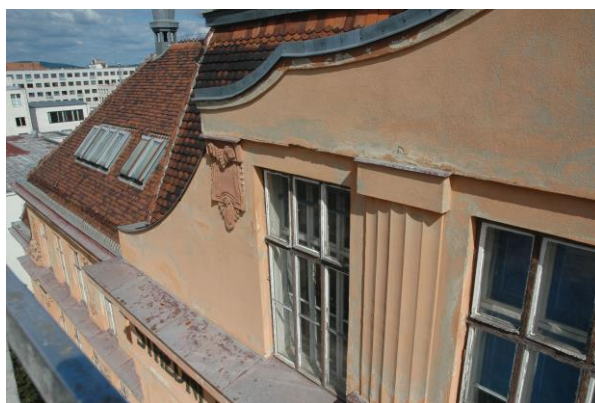
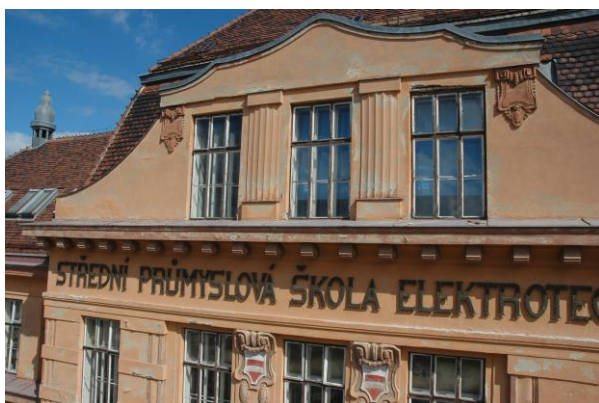
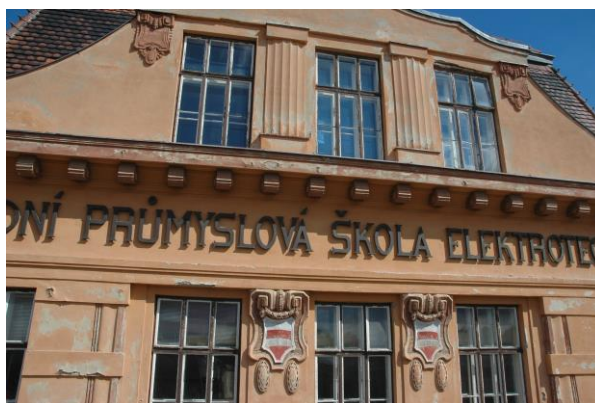
Hlavní průčelí do ul. Kounicova.

Trojkrídlá hlavní budova má symetrický půdorys s krátkými bočními křídly a k jižnímu křídlu se napojuje přízemní tělocvična. Severní křídlo bylo v 50. letech prodlouženo dostavbou, jejíž půdorysná stopa odpovídá tělocvičně. Hlavní průčelí do ulice Kounicova je rytmizováno 17 okenními osami. V ose centrálně situovaného rizalitu je umístěn hlavní vstup se schodištěm. Centrální část odstupňovaného rizalitu je završena vysokým, štítem s konkávně projmutými bočními křídly. Plocha štítu je prolomena třemi okenními otvory, oddělenými nízkými pilastry s kanelovanými dříky. Předstupující plocha štítu nad okny dosedá na dvě stylizované ploché konzoly v podobě dekorativních štítků.

Vyložená průběžná korunní římsa, jež tvoří současně i parapet pod okny štítu, je „nesena“ zavínutými dekorativními konzolkami. V ploše kladí je v současnosti osazen druhotný nápis STŘEDNÍ

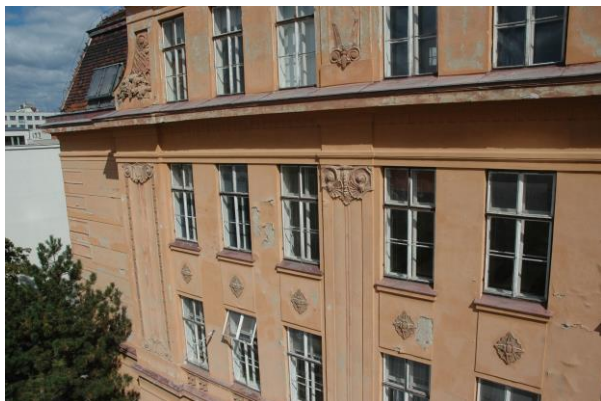
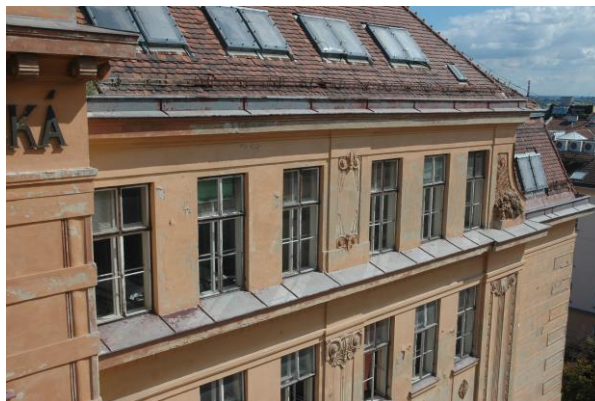
II. a III. NP rizalitu jsou v celé výšce sepnuta po krajích obdélnými vertikálními poli s dekorativním rámcem a stylizovanou mušlí ve vrcholu. Motiv stylizovaných roset a mušlí se formou štukového dekoru uplatňuje soliterně, či ve složitějších kompozicích v plochách parapetních výplní oken II. a III. NP. Plocha fasády I. zvýšeného NP je akcentována horizontální rustikou, stejně tak, jako plochy fasády navazujících bočních křídel objektu, jejichž nároží jsou zvýrazněna bosáží. Zvýšené přízemí, oddělené kordonovou římsou a prolomené okny do suterénu je opatřeno tvrdou omítkou s hrubší texturou imitující kamenné bloky. Z totožné omítky je vytvořen monumentální dvojpodlažní, trojosý portikus hlavního vstupu, završený balkonem, jehož nároží zdobí velké vázy se štukovým vegetabilním dekorem. Vlastní architektura portiku kombinuje dekorativní a architektonické prvky stylu art déco – kanelování, členění odstupňovaných pilastrů, stylizované rosety apod.

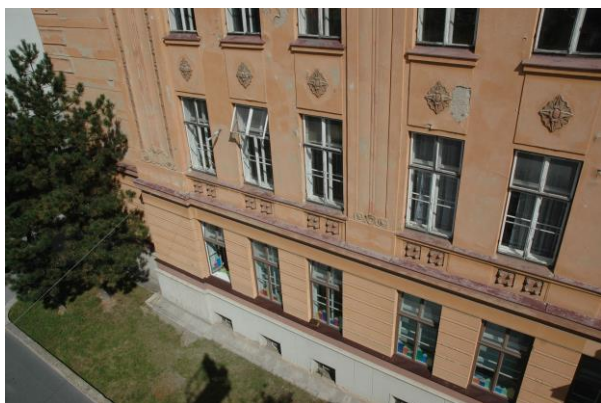
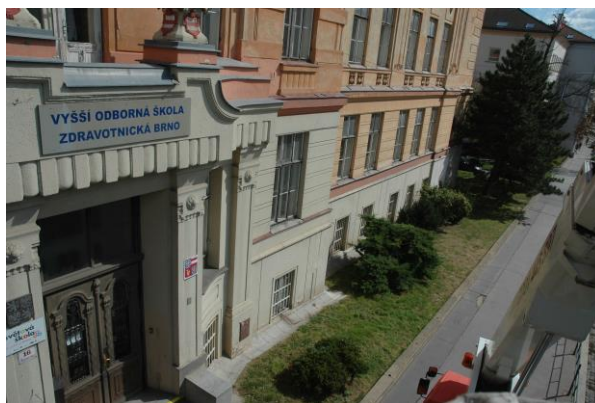
Okénka suterénu jsou uzavřena dekorativními kovovými výplněmi, přičemž střední křídlo je v podobě stylizovaného znaku města Brna.

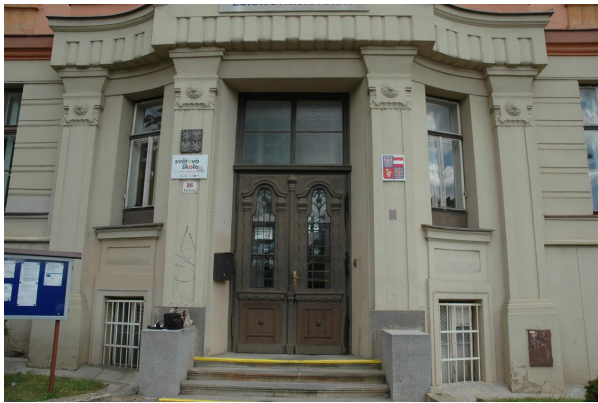
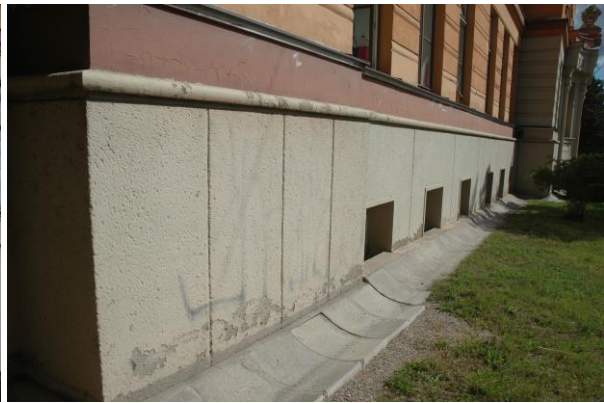
Hlavní vstup je uzavřen dvoukřídlými prosklenými dveřmi s dekorativními mřížemi. Nad poutcem vrcholí dveřní výplně ve čtyřdílném nadsvětlíku.

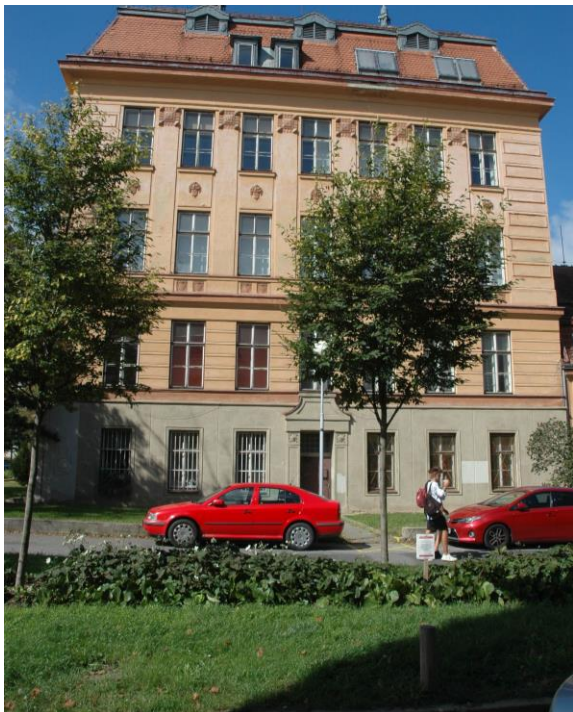
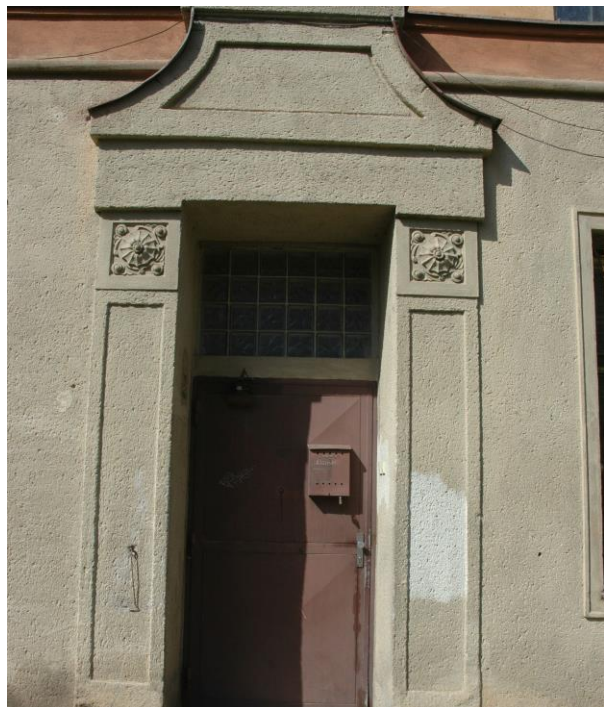
Boční průčelí směrem k Tyršovu sadu

Boční jižní průčelí hlavní budovy je sedmiosé, architektonicky a výzdobou navazuje na průčelí hlavní. Zvýšená parterová část je opět upravena tvrdou omítkou s hrubší texturou. Centrálně je umístěn vstup, flankovaný pilastry s dekorativními rosetami v horní části a završený plochým, po stranách konkávně projmutým štítem. Dveřní výplně jsou novodobé plechové. Nadsvětlík je prosvětlen luxfery. Na boční průčelí navazuje jednopodlažní pětiosé křídlo s velkými trojdílnými okenními otvory. Plocha fasády mezi okny je opatřena vertikálními poli se strukturovanou odtrhávanou omítkou. Okenní výplně jsou osazeny ve vpadlých polích, jež jsou vertikálně rámována širokými kanelurami. Soklová partie je opatřena, tak jako u hlavního průčelí, tvrdou vápennocementovou omítkou hrubší textury, imitující kamenný obklad.

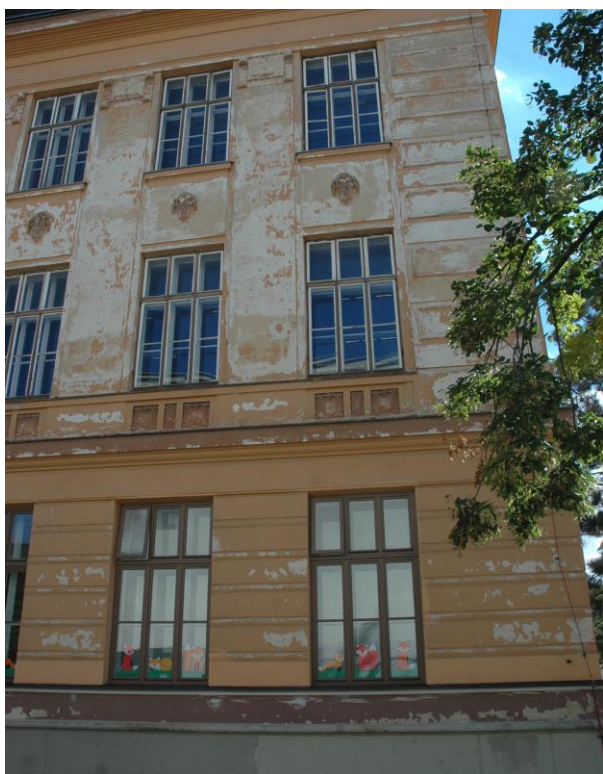
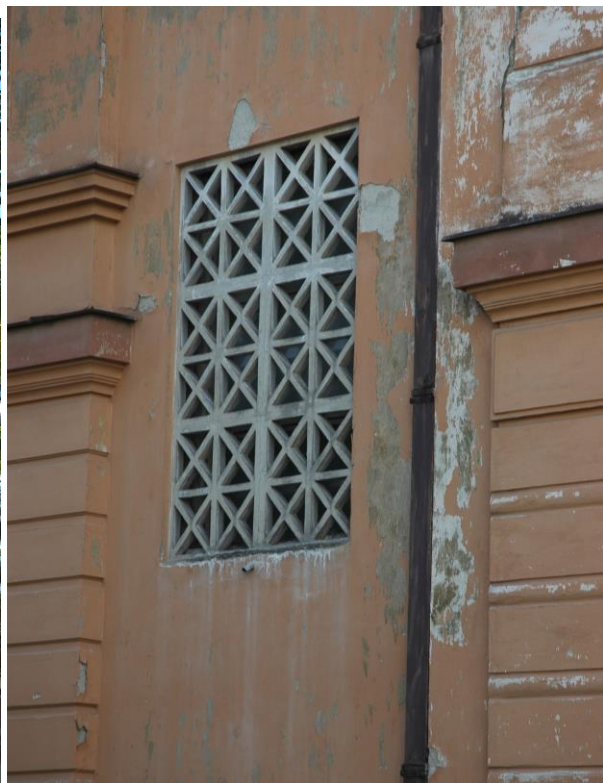
Schodišťový trakt (?) spojovacího krčku mezi historickou budovou a přístavbou je prosvětlen pomocí dekorativních výplní z betonových profilů.

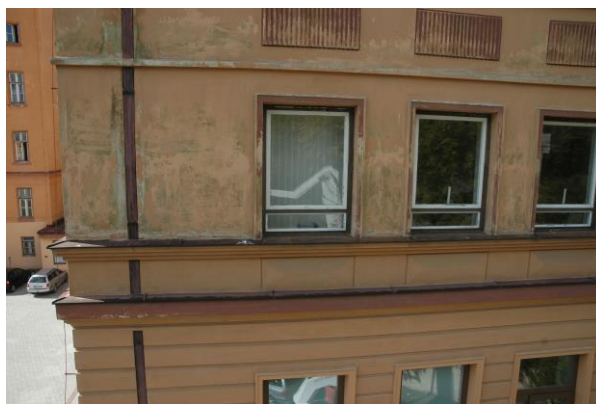
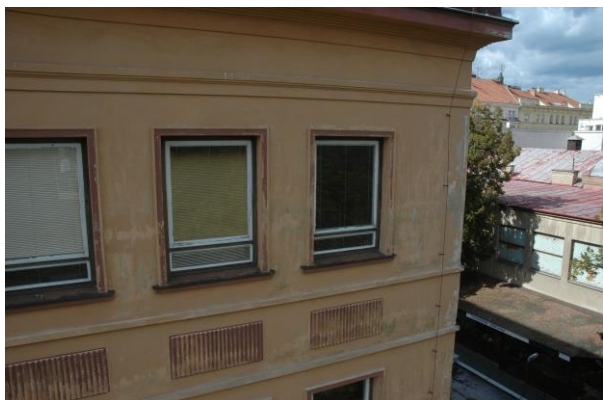
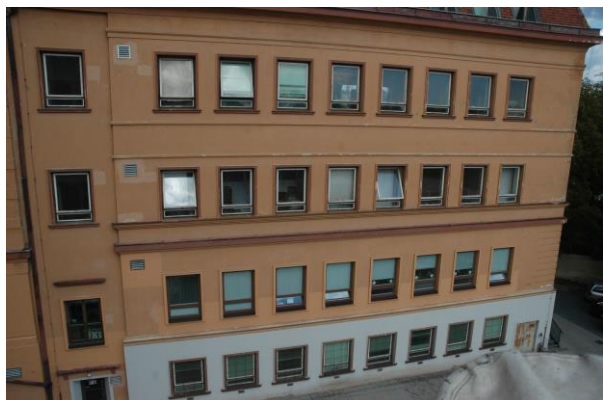
Obdobné členění fasády přístavby severního křídla je zachováno i ze zadní dvorní fasády. Fasáda jižního průčelí přístavy je však již tvarově výrazně zjednodušená.

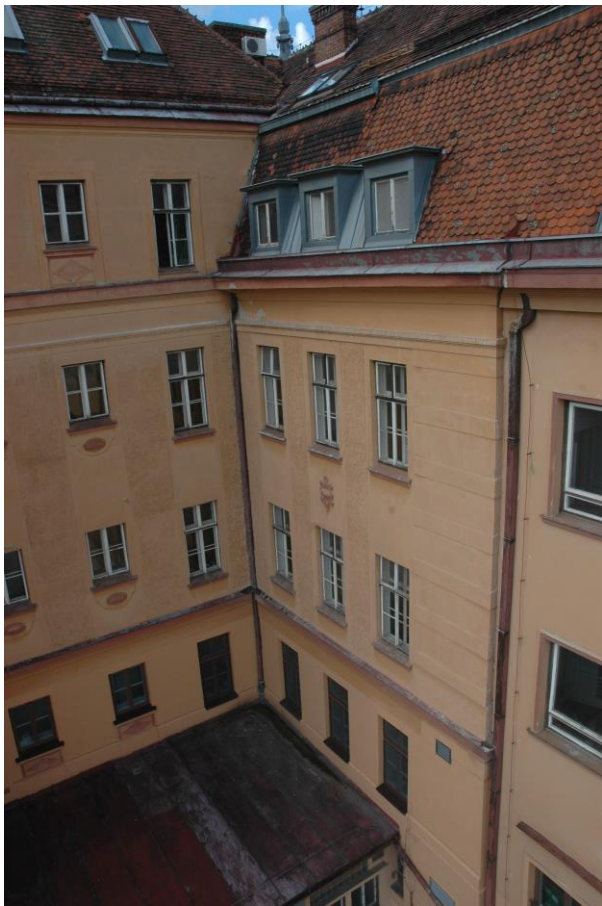
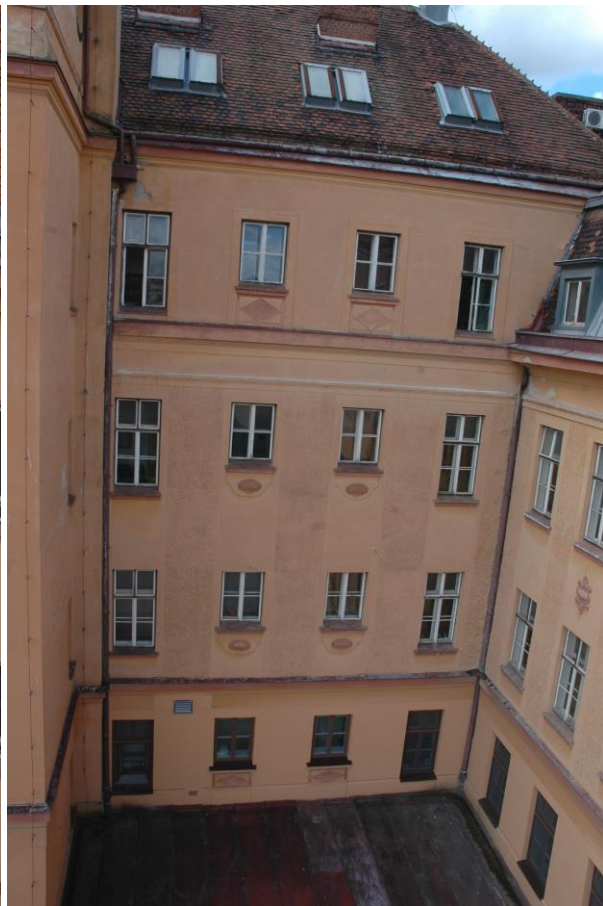
Dvorní fasádě hlavní budovy dominuje hluboký rizalit lichoběžníkového půdorysu vrcholící v mansardě terasou, sevřenou mezi dvěma věžicemi. Plochy fasád jsou hladké, akcentované soliterními dekorativními prvky v parapetních plochách. Tektonika plochy fasády je posílena vložением ploch se strukturovanou omítkovou, utaženou lžící a vytvářející tak nezaměnitelný povrch. Tyto plochy jsou patrné zejména na čelních průčelích štítů věžic a bočního jižního křídla.

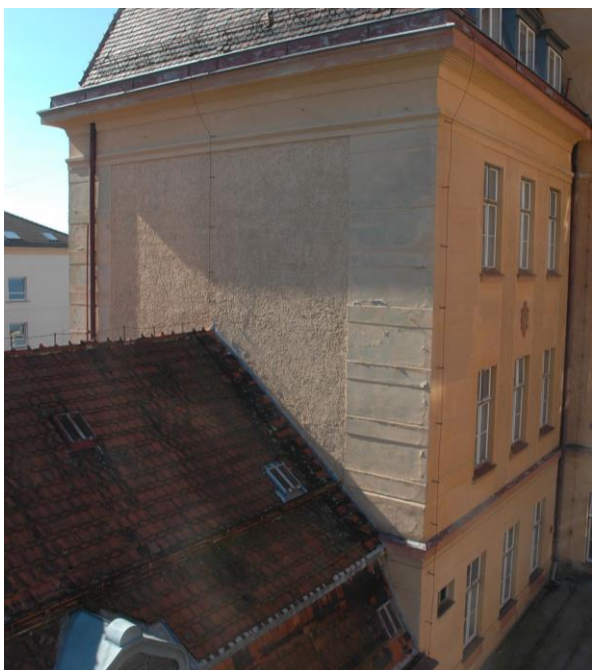
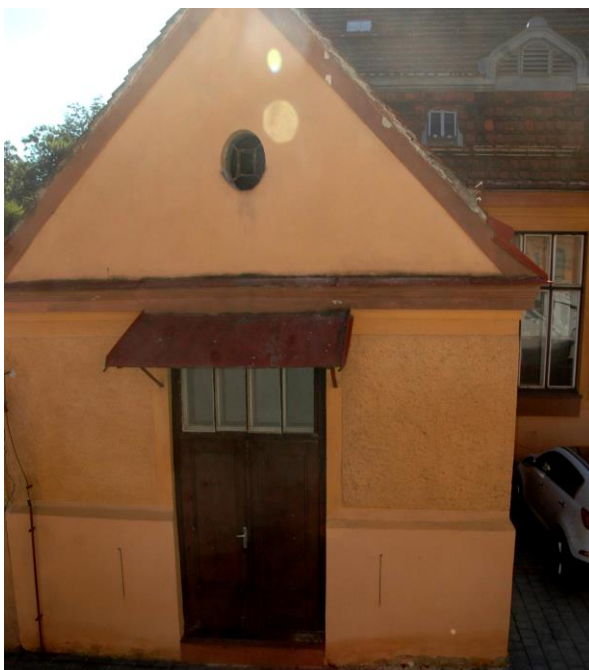
Odlišný charakter strukturované omítky je pak uplatněn na přízemním jižním křídle. Zde jsou leženými rámovaná pole opatřena hrubozrnnou strukturovanou omítkou nahazovanou.

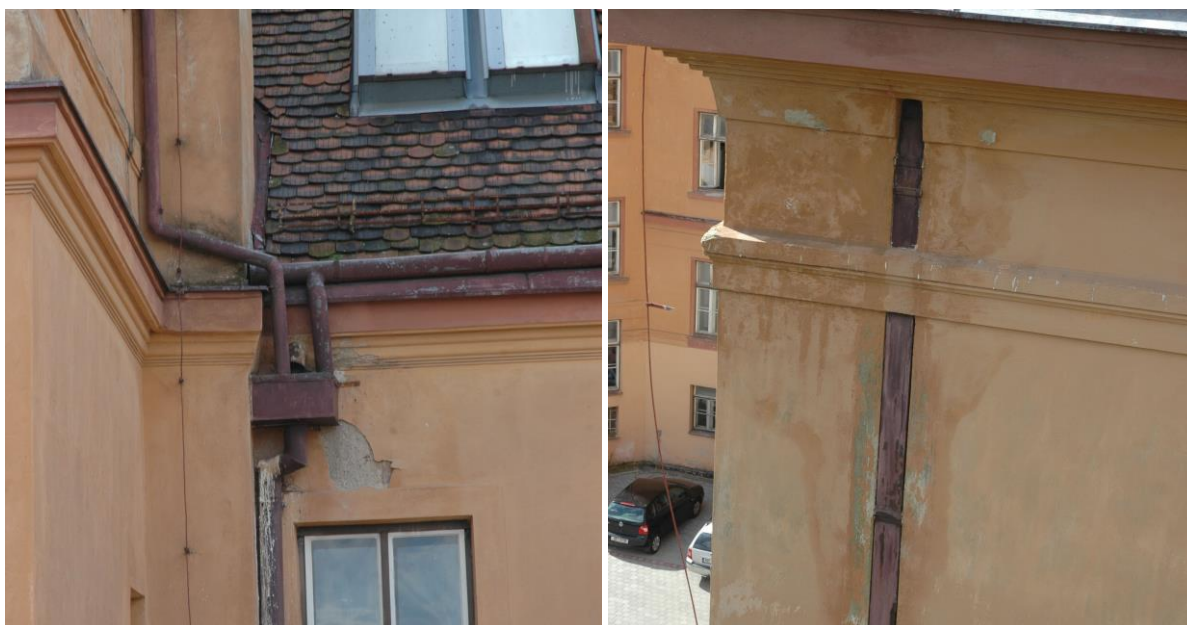
Obecně lze konstatovat, že nejrozsáhlejší poškození a projevy degradace, se v současnosti vyskytují na exponovaných plochách fasády, včetně lokálních poruch pod korunní římsou, partiích krajních okenních os všech průčelí a pochopitelně v parterové části, tedy v místech kde byly nejvíce vystaveny klimatickým vlivům, či možnosti mechanického poškození. Nemalou měrou se na destrukci primárních omítek musely podílet i dožilé klempířské prvky, což je patrné především u korunní římsy, u oplechování parapetů okenních otvorů, nadokenních říms, jakož i v blízkosti dešťových svodů.

- V první řadě je nutno odstranit příčiny poškození. V souvislosti s tím doporučuji provést revizi funkčnosti a obnovu všech dožilých klempířských prvků.

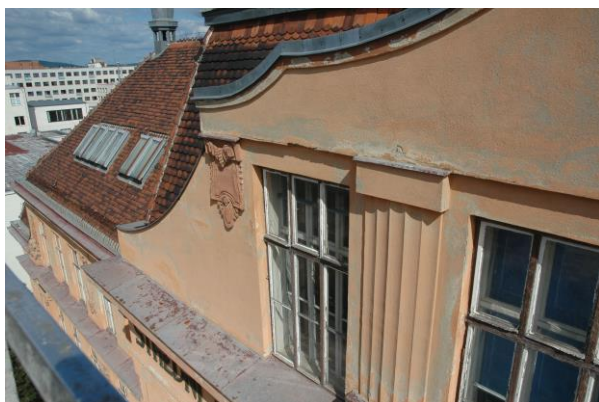
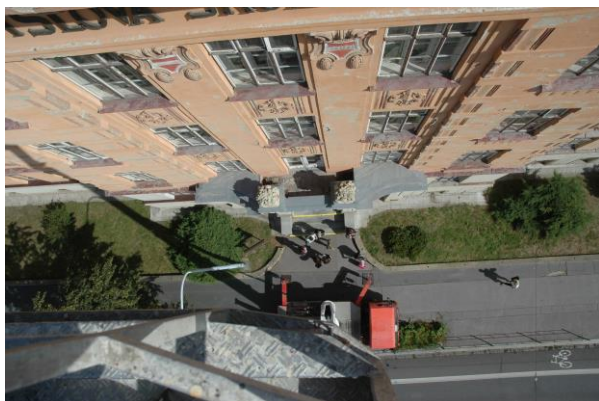
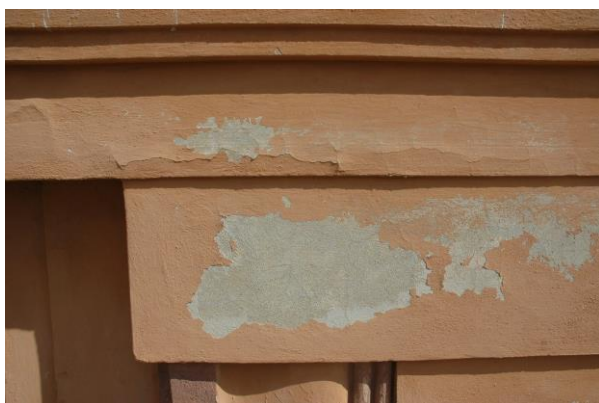
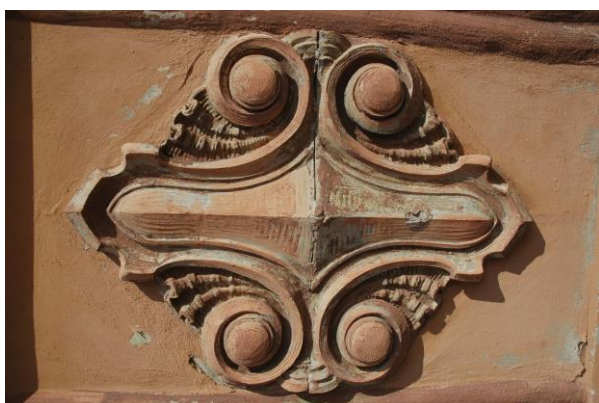
Hlavní průčelí do ul. Kounicova

Na snímcích dole je patrné že, přirozenou degradací trpí a největší rozsah poškození vykazují zejména „hladké“ omítkové vrstvy a to jak v plochách, tak na profilacích architektonických prvků

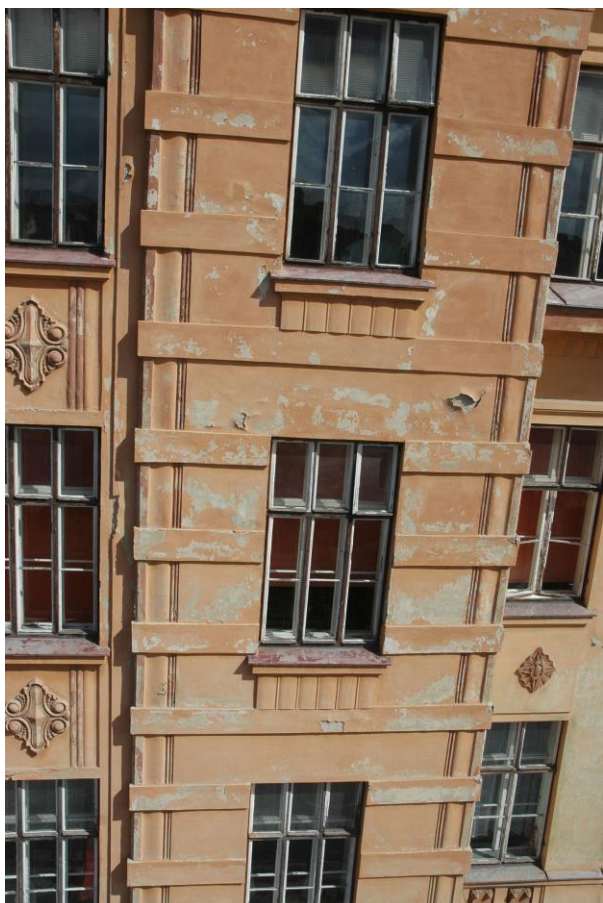
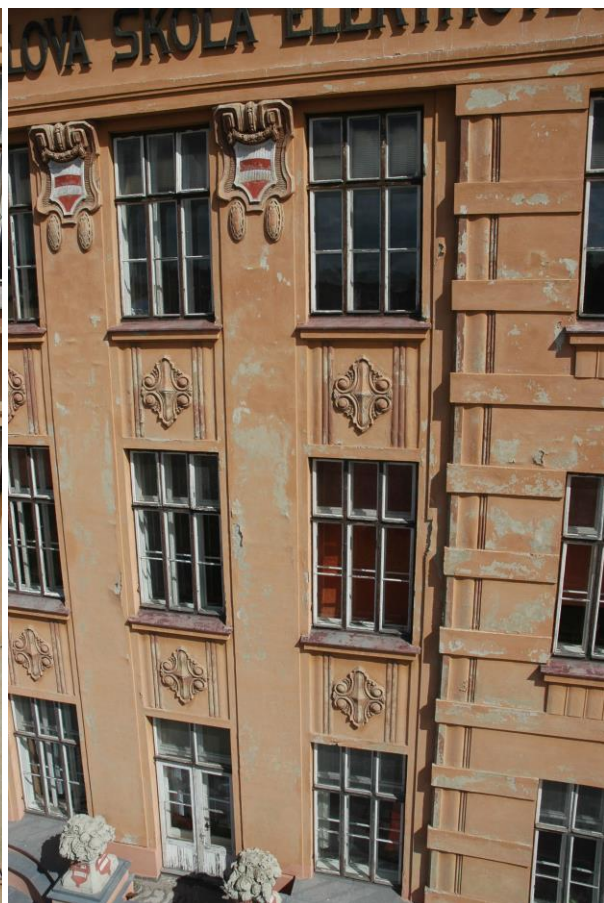
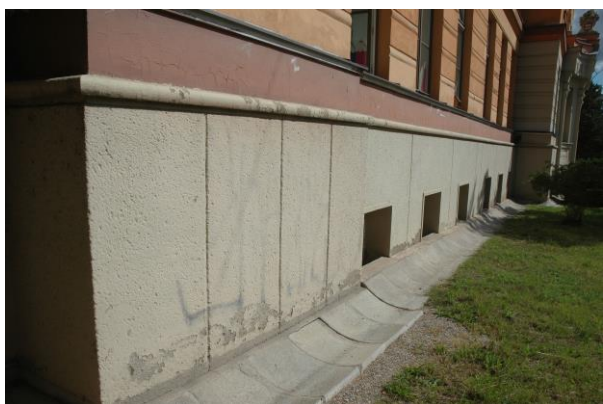
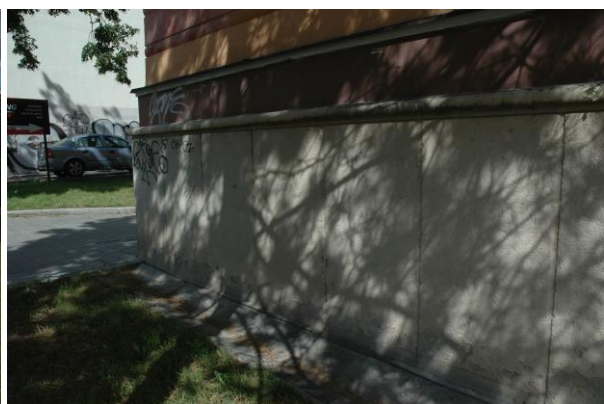
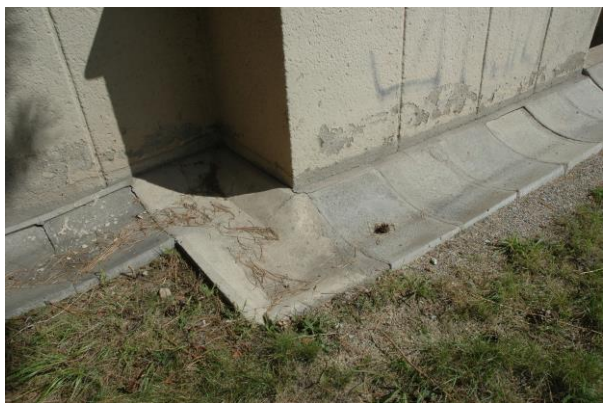
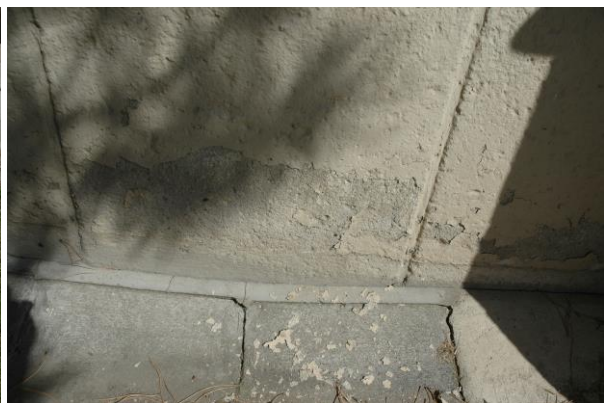
Soklová partie, je v současnosti přetřena fasádním nátěrem patrně na disperzní bázi. U paty stavby jsou patrné projevy degradace omítek v důsledku vztlínající vlhkosti a transportu vodorozpustných solí.

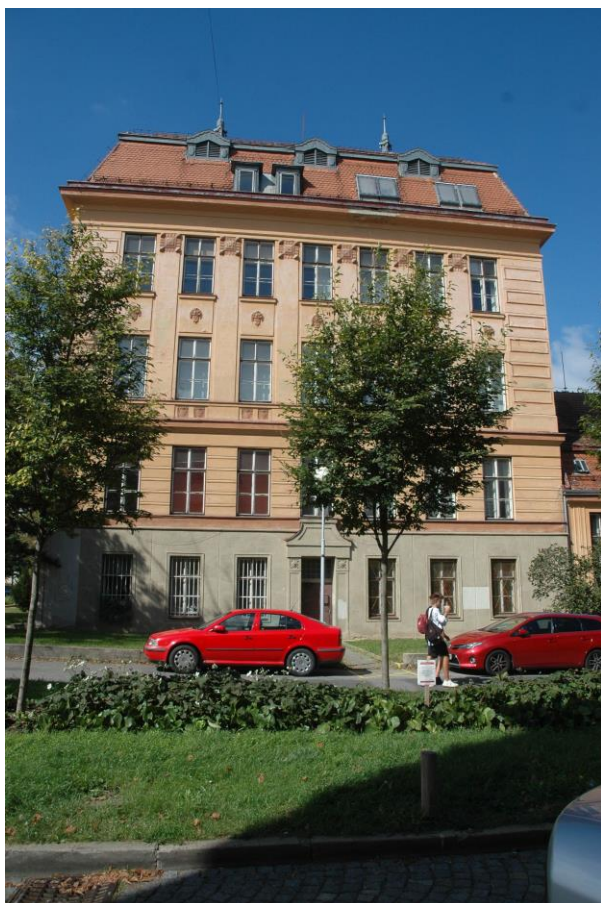
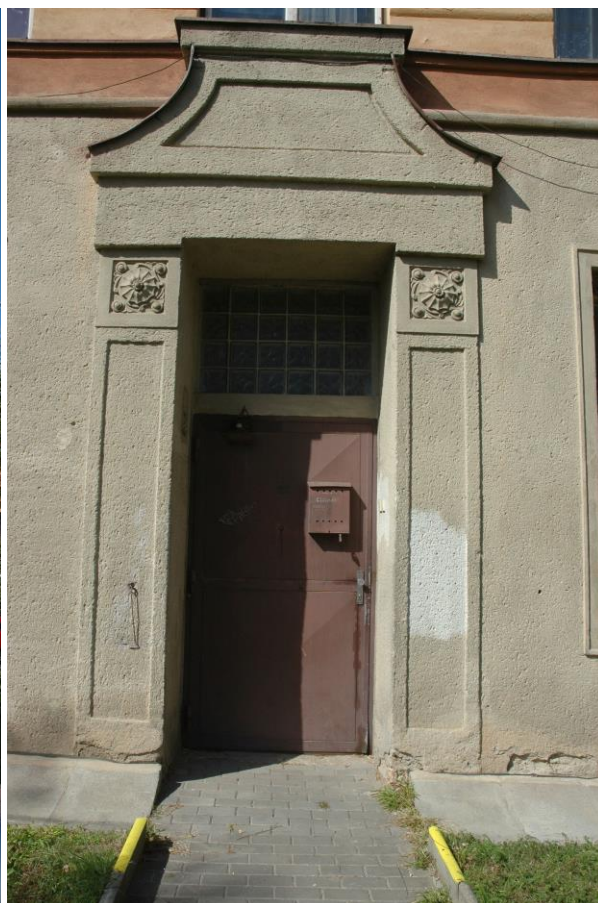
Boční průčelí hlavní budovy a jižního křídla

V případě bočního průčelí jižního křídla je možno za degradující zásah označit i sekundární nátěr tvrdých probarvených omítek ostění vstupu a soklové části fasádním nátěrem

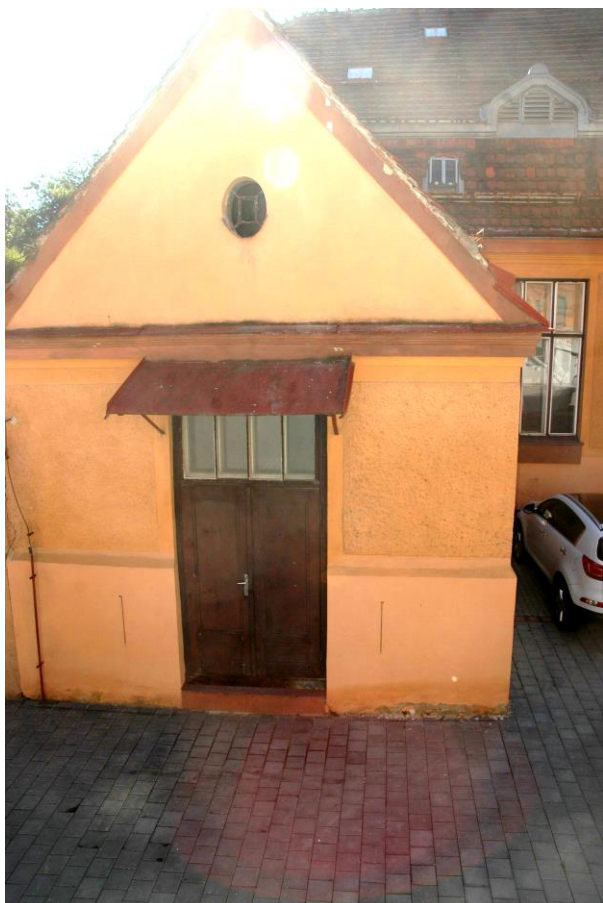
Dvorní průčelí fasáda jižního bočního křídla

Fasáda bočního křídla vykazuje velké množství sekundárních oprav. Nežádoucím způsobem se tyto podepsaly na zjednodušení profilace štítu kolmé přístavby křídla. Omítky soklové partie a hladké plochy byly převrstveny, či plně nahrazeny novodobými materiály. Plochy strukturované omítky vykazují velké množství sekundárních vysprávek, které je odlišují svou strukturou a poté byly převrstveny technologickými vrstvami a fasádním nátěrem. I v tomto případě se na degradaci omítkových vrstev podílejí poškozené, či nefunkční klempířské prvky.

Zjednodušená profilace lemu štítu provedená z nové cementové omítky

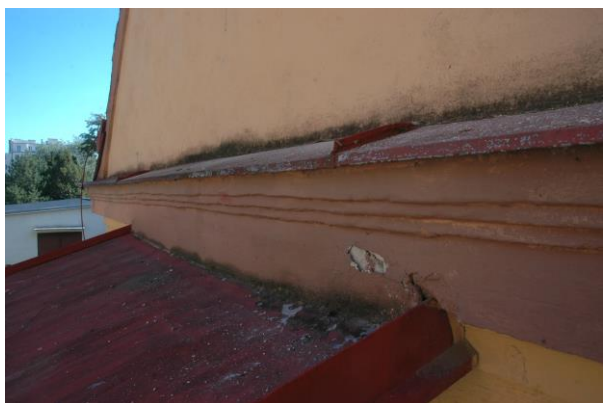
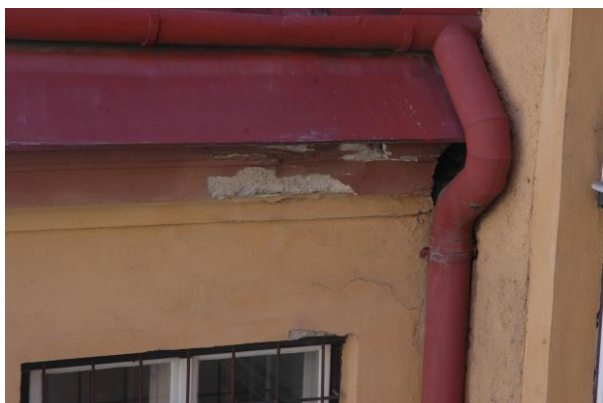
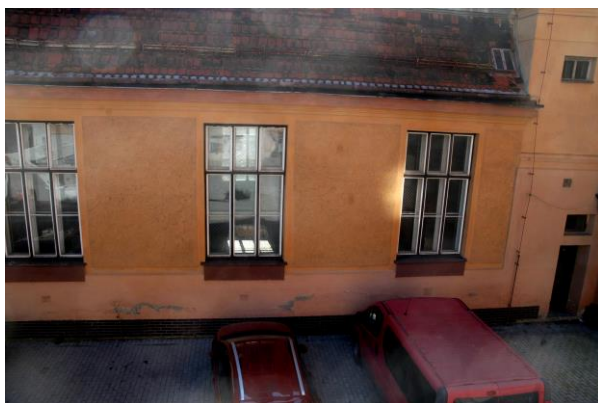
Omítky dvorního průčelí – hlavní budova.

Nejrozsáhlejší poškození fasádního pláště je patrné opět v exponovaných plochách fasády, tj. zadní průčelí věžic rizalitů, a dále pak v místech, kde v důsledku poškození klempířských prvků došlo k dlouhodobému zatékání do omítkových souvrství a konstrukce zdiva. Toto je patrné zejména u korunní římsy, okolí dešťového svodu, či hmotě nadokenních říms. Hladké plochy omítek jsou pod vymývající se vrstvou fasádního nátěru narušeny sítí vlasečnic, vydutých míst, svědčících o ztrátě soudržnosti omítkových souvrství. Patrná jsou místa, kde došlo ke ztrátě profilací architektonického členění.

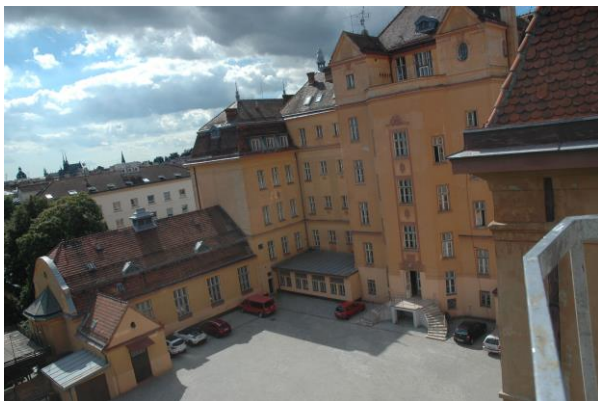
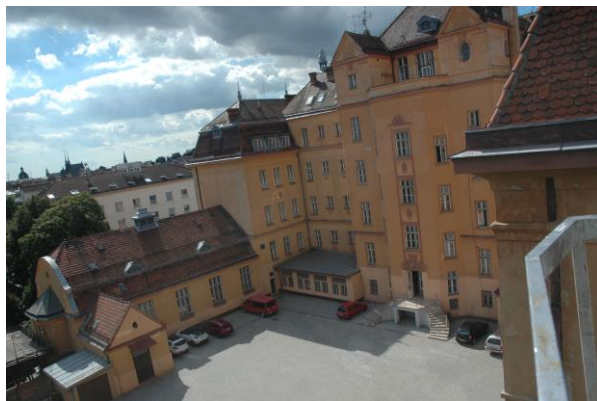
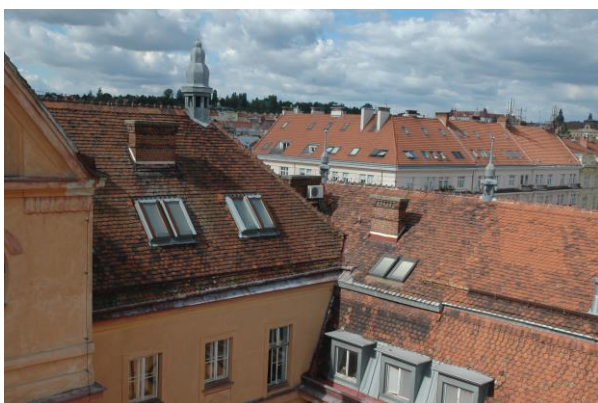
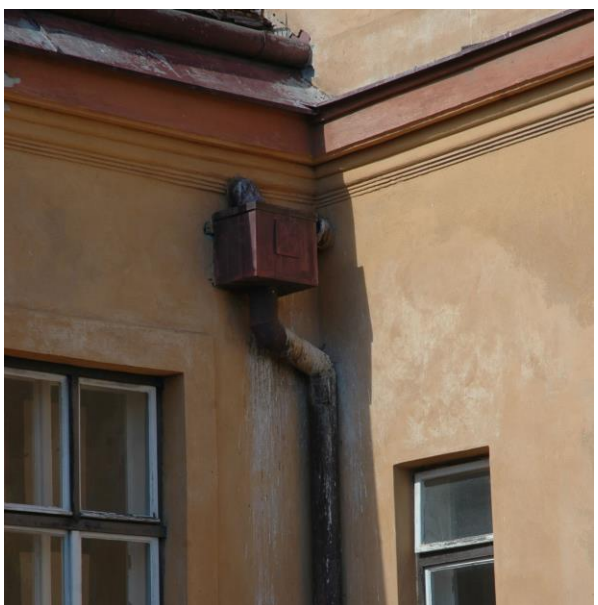
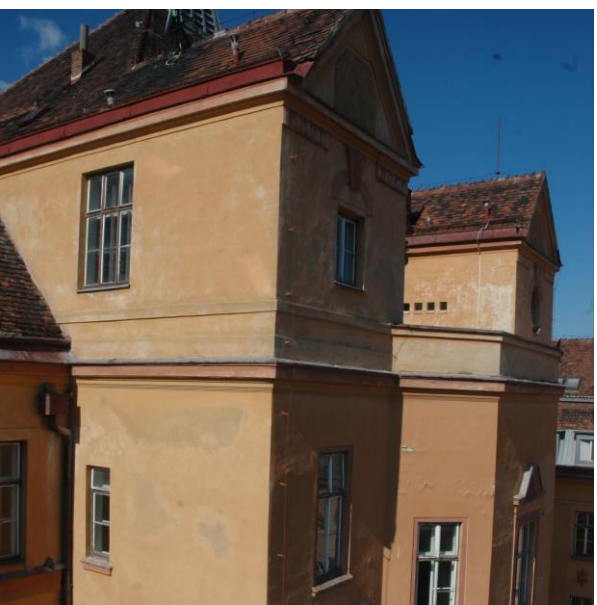
V rámci průzkumu hlavního průčelí bylo zjištěno, že rozsah a zejména charakter poruch fasádního pláště vykazuje shodné rysy a projevy tak, jak byly identifikovány při průzkumu fasády bočního průčelí.

- Dekorativní prvky na dvorní fasádě historického objektu jsou zhotoveny z materiálu na bázi sádry. Po očištění, či odstranění jejich degradovaných částí doporučuji provést jejich doplnění včetně povrchové konsolidace rovněž materiálem na bázi hydraulického vápna. V případě, že jsou tyto prvky poškozeny ve větším rozsahu, doporučuji provést jejich plnou náhradu formou kopie – odlitku zhotoveného z románského cementu.

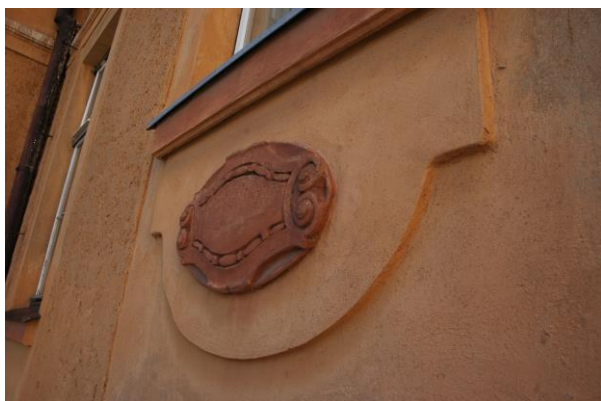
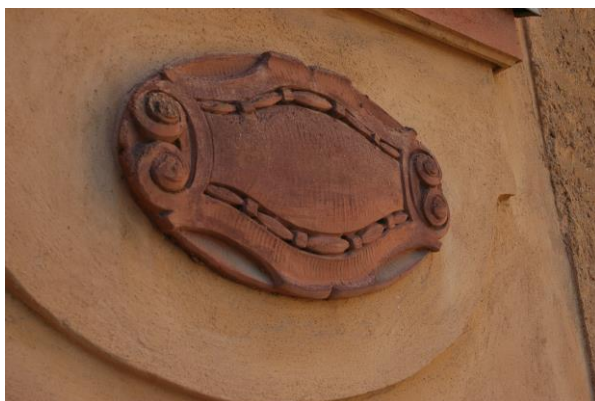
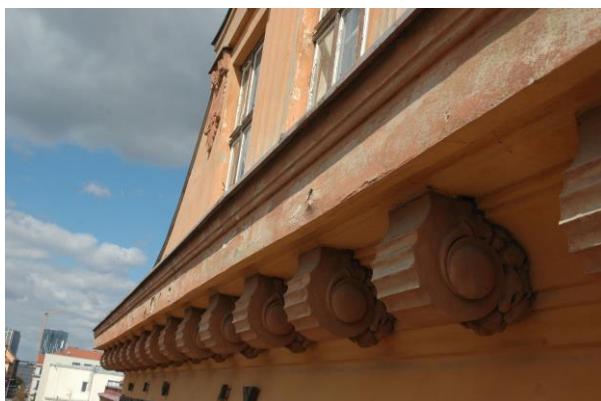
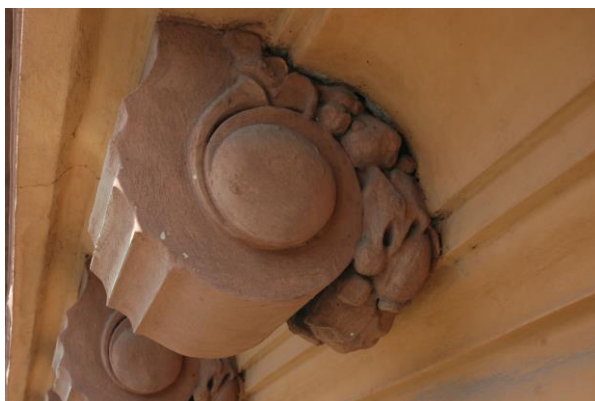
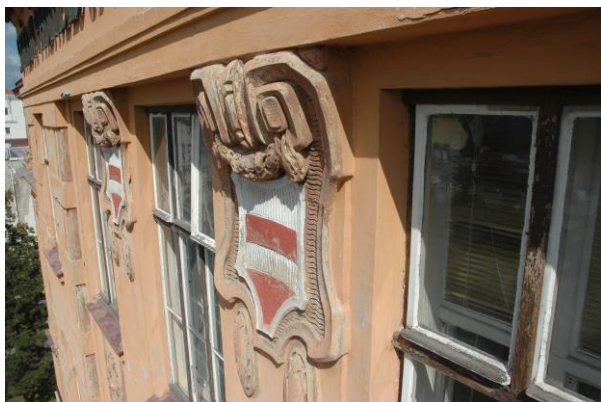
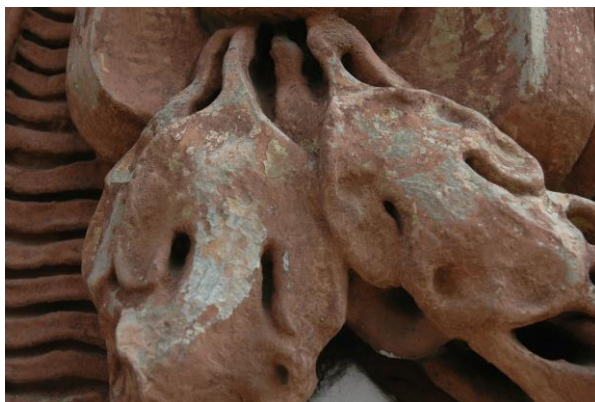
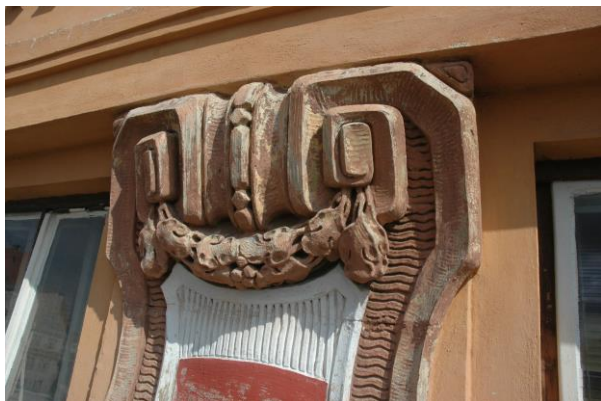
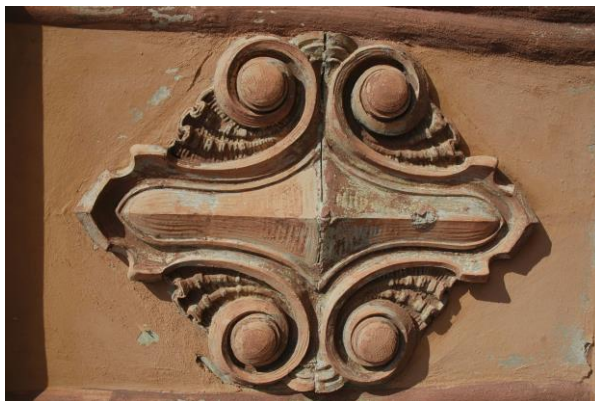
Dekoratívny prvky zhotovené z románskeho cementu zastoupené na fasádě objektu.

- Štukový dekor je nutno očistit od druhotných nátěrů a nánosů zaslepujících jeho plasticitu a modelaci. Očištěný, zvětralý a narušený povrch štuků z románského cementu doporučuji přepěnovat velmi řídkou vápennou omítkou, přičemž bude předem provedena konsolidace kovových čepů inhibitorem koroze, případně jejich výměna. Po tomto zpevnění bude provedeno doplnění modelace štuků, materiálem měkčím než originál. Optimální je užití materiálů na bázi hydraulického vápna. Při obnově profilací štukového dekoru a architektonických prvků je nutno klást důraz na přesnou modelaci a vytažení ostrých hran profilů atd., tak jak je patrné na dochovaném originálu.

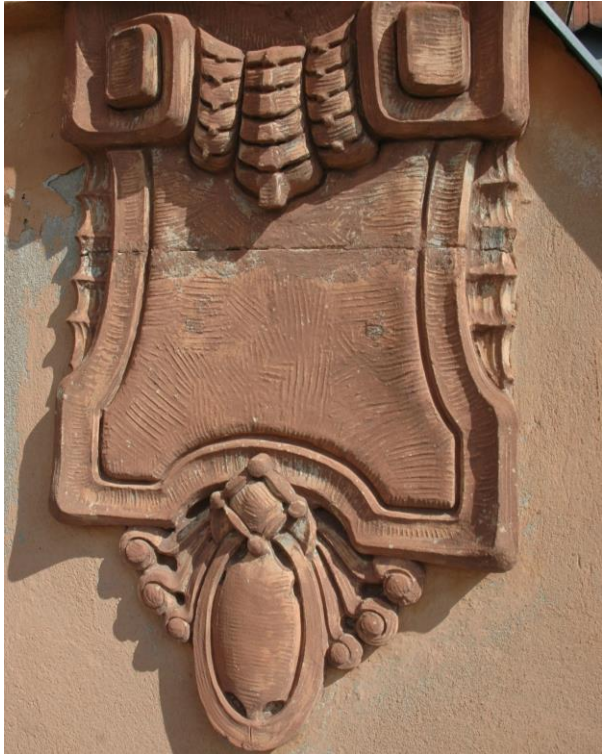
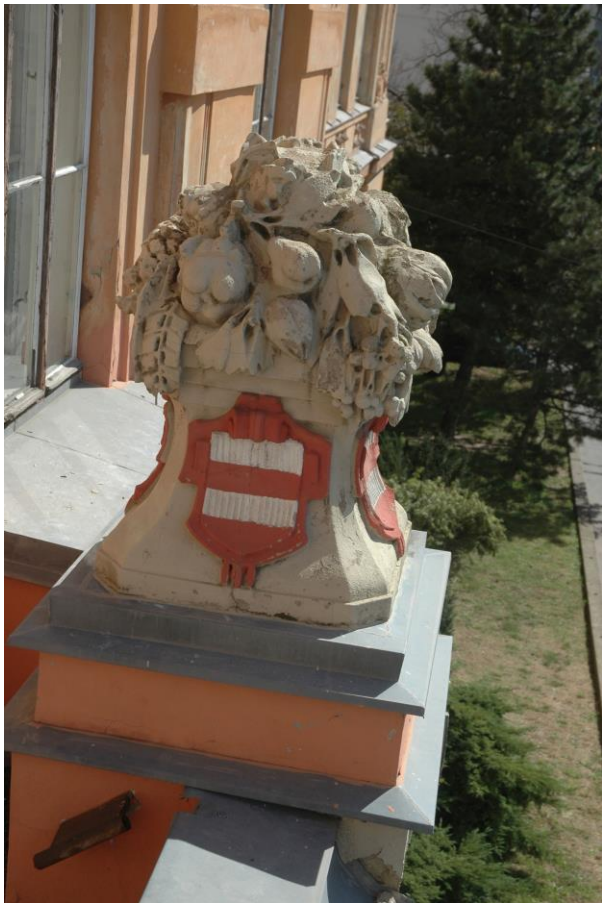
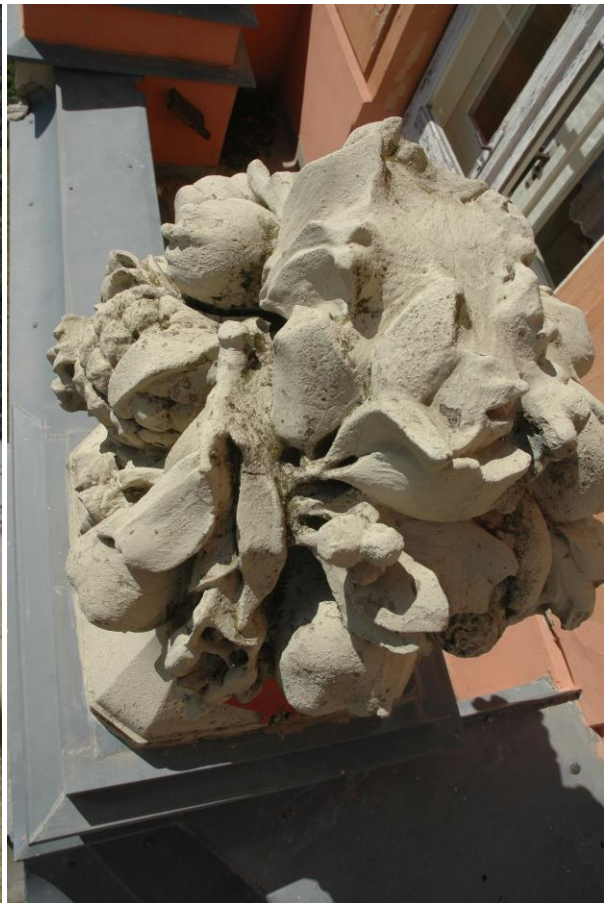
Hlubkovou degradací mohou pod sekundárními fasádními nátěry procházet i dvě vázy nad portikem hlavního vstupu zhotovené z románského cementu. I když na první pohled nejsou patrné otevřené praskliny a trhliny v materiálu, je nutné s touto variantou počítat. Je totiž otázkou, zda se jedná o odlitky z románského cementu v plné hmotě, či zda jde o prvky, jež jsou zhotoveny kombinovanou technikou – cihelné armované vyzdívky a odlitku z románského cementu. Právě odlišná roztažnost a nekompatibilita obou materiálů bývá zpravidla příčinou degradace obdobných prvků.

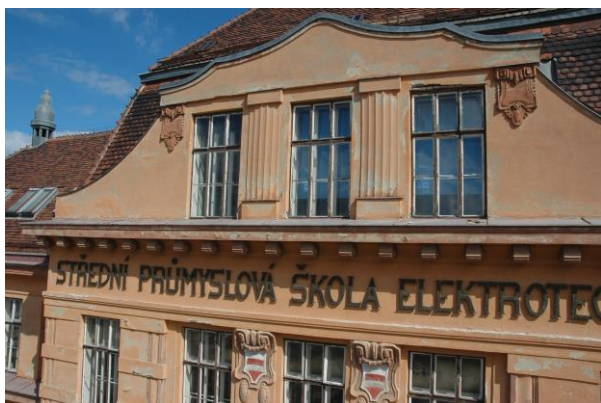
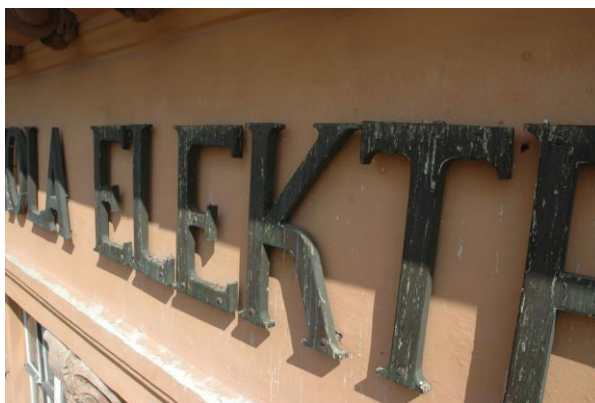
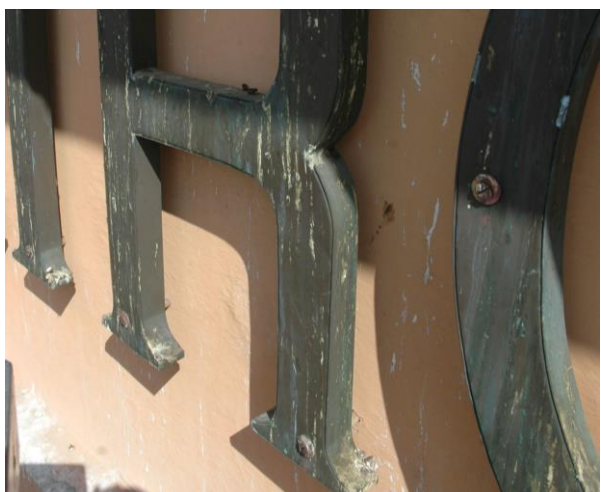
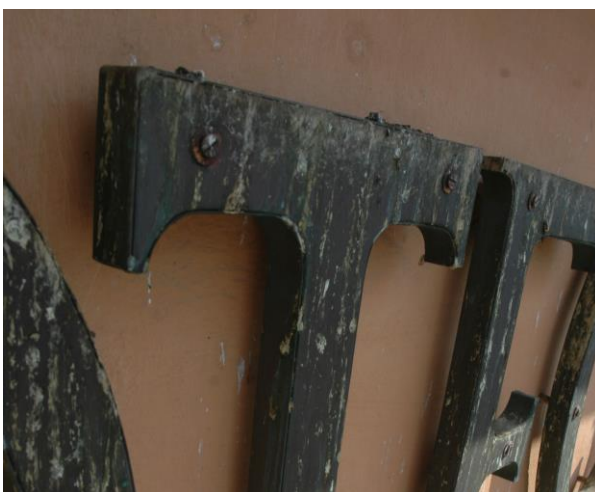
Detail liter zhotovených z Cu plechu

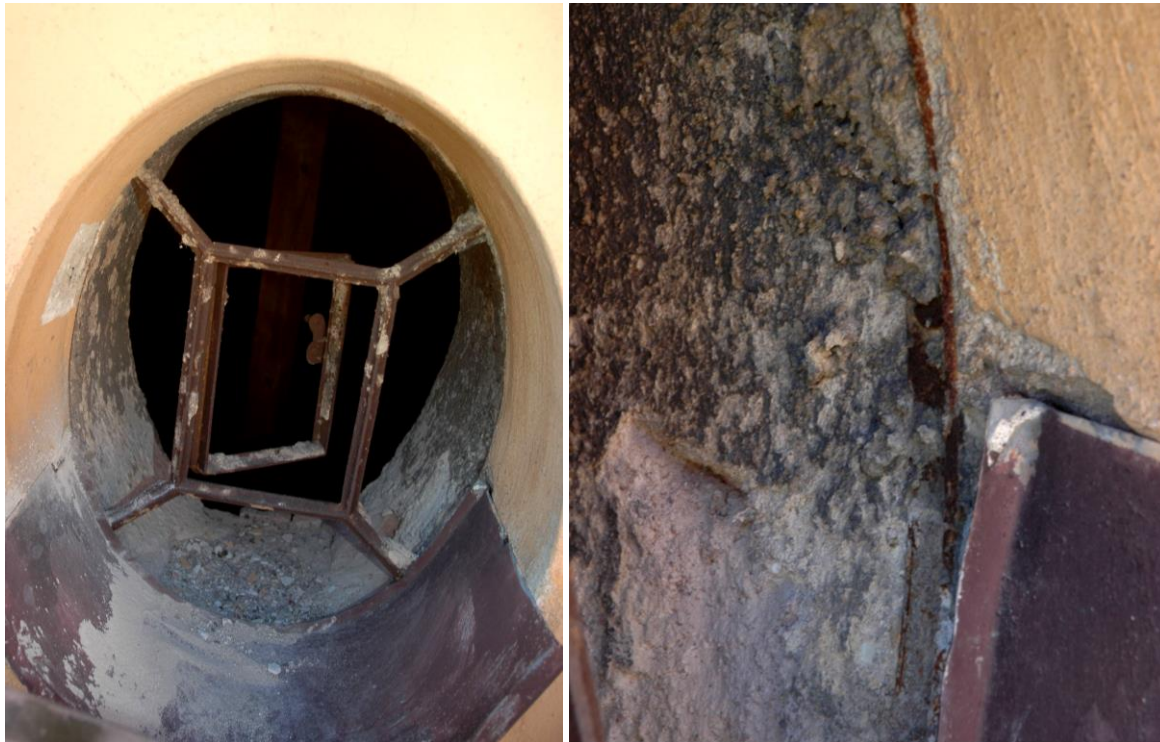
Celkový pohled na oválné okénko štítu bočního křídla. V hloubce špalety zůstala zachována primární omítka, z níž byl odebrán vzorek A. Na fotografii vpravo je zachycen detail místa odběru vzorku A.

Analýza vzorku A: Z makroskopických snímků je zřejmé, že na povrchu štukové vrstvy „bílě barevnosti“ (jejímž pojivem je patrně vzdušné vápno) se nachází tenká podkladová vrstva vápenného „pačoku.“ S ní je propojen vápenný nátěr šedě barevnosti, který je možno považovat za nejstarší nalezenou povrchovou úpravu, tedy s největší pravděpodobností za úpravu primární.

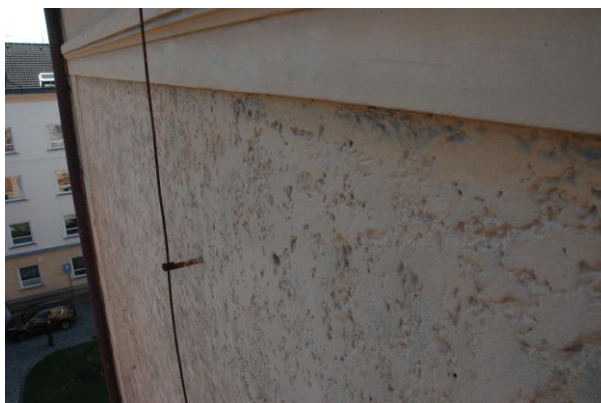
Celkový pohled na plochu fasády opatřenou „strukturovanou a utaženou“ omítkou

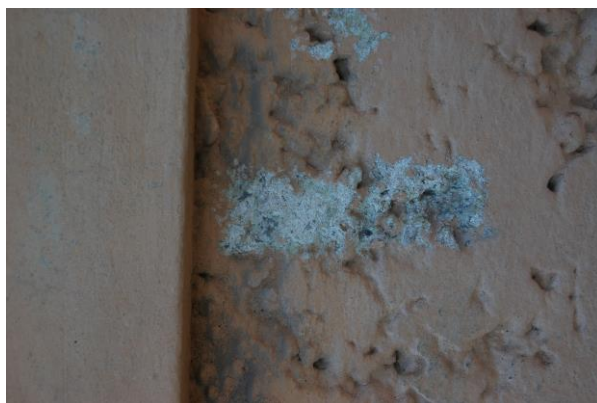
Vzorek C – odebrán z povrchu strukturované omítky na zadním rizalitu hlavní školní budovy (nad jednopodlažním dvorním křídlem). Identifikace materiálu a výstavba povrchových úprav

Detail místa odběru vzorku C
