ZPRÁVA
O STRATIGRAFICKÉM PRŮZKUMU FASÁDNÍHO PLÁŠTĚ
OBJEKTU „NĚMECKÉ VYŠŠÍ REÁLNÉ ŠKOLY V BRNĚ“
V SOUČASNOSTI
„VYŠŠÍ ODBORNÉ ŠKOLY ZDRAVOTNICKÉ“
NA KOUNICOVĚ ULICI Č. O. 16 V BRNĚ

PŘEDKLÁDÁ:
MGR. ZOJA MATULÍKOVÁ
KOUNICOVA 1
602 00 BRNO

ŘÍJEN 2019

V. PRŮZKUMOVÁ ZPRÁVA

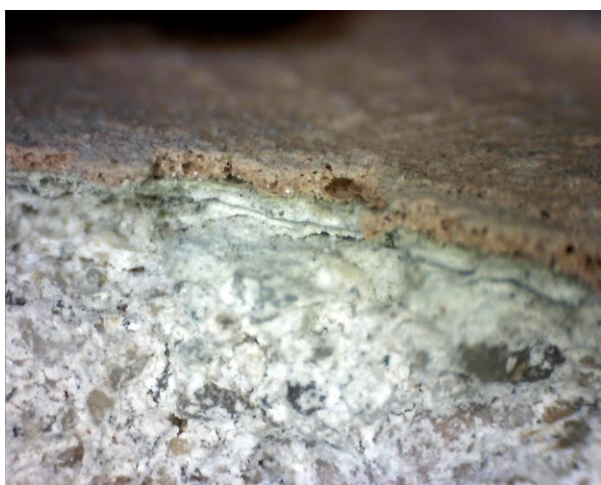
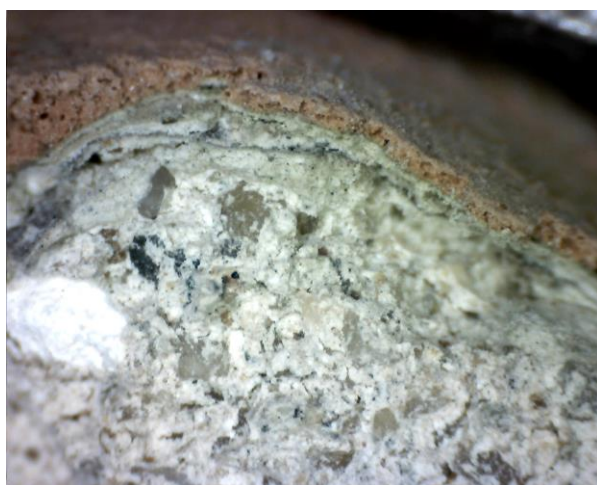
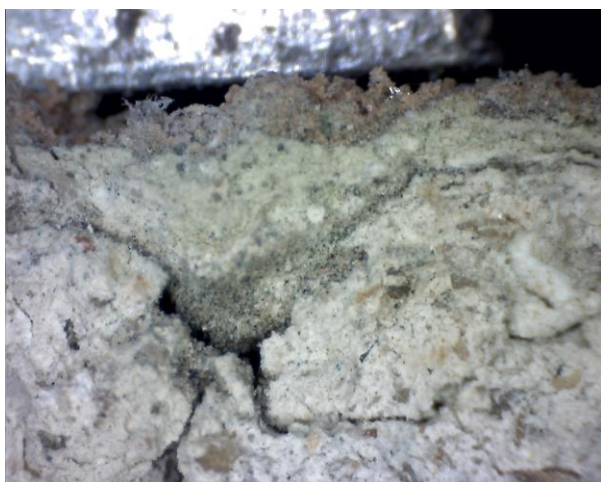
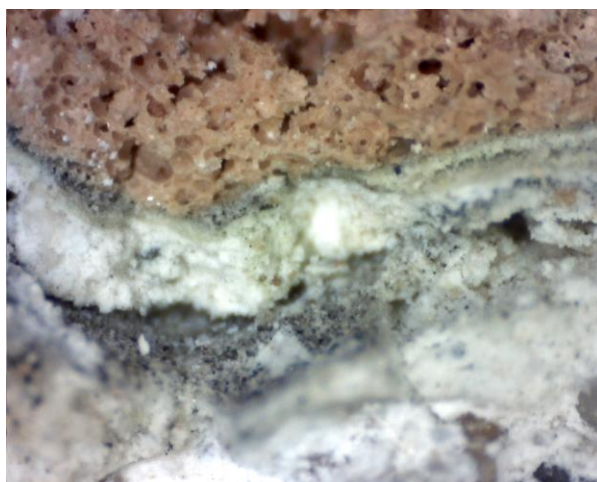
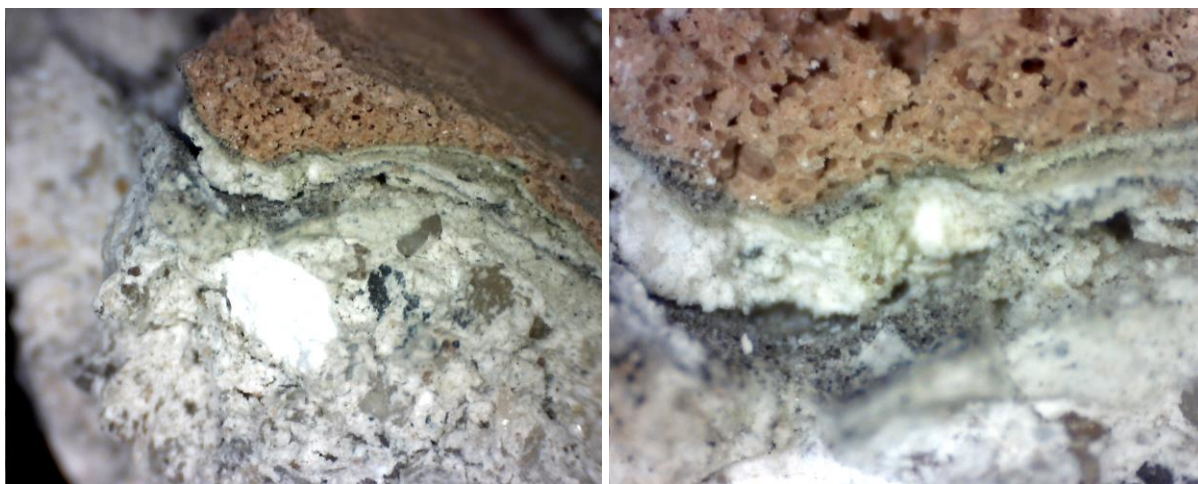
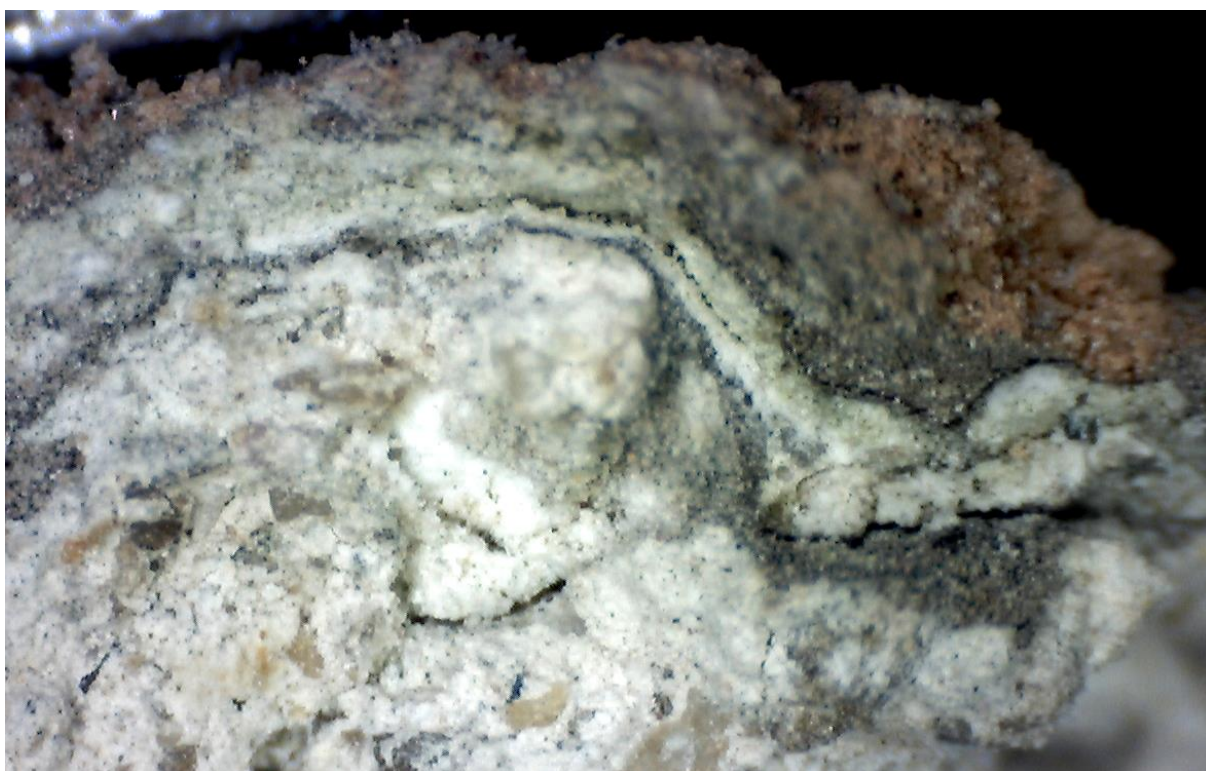
Vzorky C/1 a C/2 – výstavba povrchových úprav při makroskopickém zvětšení.

Vzorky C/3 a C/4 - detaily – výstavba povrchových úprav při makroskopickém zvětšení.

Vzorky C/5 a C/6 – výstavba povrchových úprav při makroskopickém zvětšení.

Vzorek C/7 – výstavba povrchových úprav při makroskopickém zvětšení.

Analýza vzorku C: Po makroskopické prohlídce vzorku C, je možno konstatovat, že i zde opakují tytéž nálezové situace z předchozích vzorků A a B; tedy nález primárních omítek s šedým vápenným nátěrem na povrchu. A rovněž následující souvrství (omítka, bílý pačok, šedý nátěr) svědčící o první plošné opravě fasády, při níž byl, co se barevnosti týká, respektován původní koncept – tj. monochromní šedý nátěr. Jako tj. třetí celoplošná úprava je nachází souvrství vápenné omítky s terakotově okrovým fasádním nátěrem, patrně na akrylátové bázi, tedy stávající úprava.

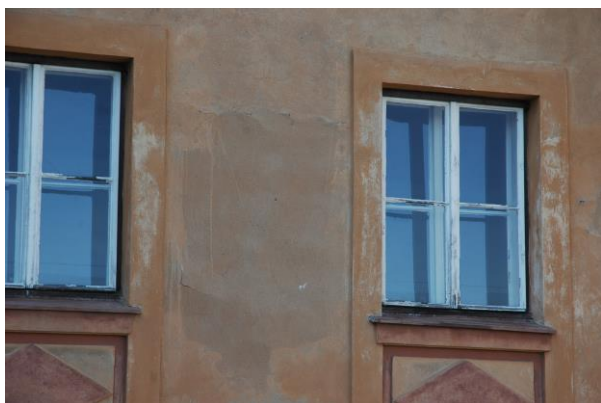
Vzorek D – odebrán z povrchu konstrukcí původních okenních výplní – okenních rámu dvorního průčelí. Výstavba povrchových úprav.

Místa odběrů vzorku D okenní rám, exteriér

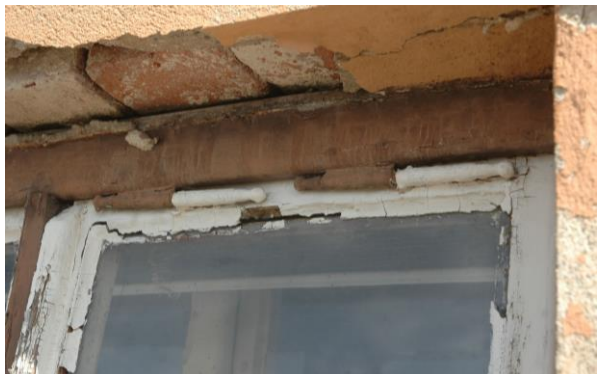
Vzorek E – odebrán z povrchu konstrukcí původních okenních výplní – okenních křídel dvorního průčelí. Výstavba povrchových úprav.

Místo odběru vzorku E

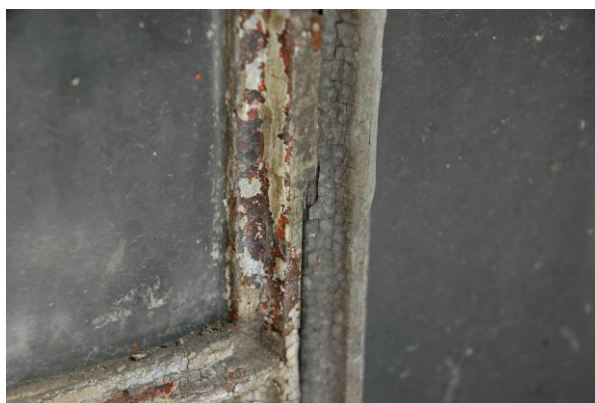
Vzorek G – dekorativní kovové rámy sklepních okének hlavního průčelí. Vzorek povrchových úprav odebrán ze souvrství sklenářského tmelu. Výstavba povrchových úprav.

Místo odběru vzorku G kovový rám sklepního okénka.

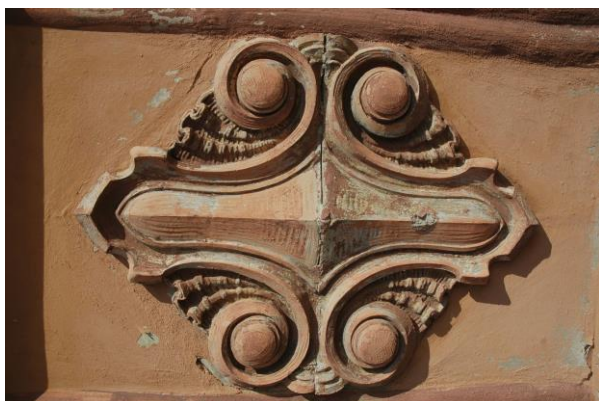
Vzorek H – štukový dekor hlavního průčelí. Vzorek materiálu.

Celkový pohled na dekorativní prvek.

- Štukový dekor je nutno očistit od druhotných nátěrů a nánosů zaslepujících jeho plasticitu a modelaci. Očištěný, zvětralý a narušený povrch štuků z románského cementu doporučuji přepěnovat velmi řídkou vápennou omítkou, přičemž bude předem provedena konsolidace kovových čepů inhibitorem koroze, případně jejich výměna. Po tomto zpevnění bude provedeno doplnění modelace štuků, materiálem měkčím než originál. Optimální je užití materiálů na bázi hydraulického vápna. Při obnově profilací štukového dekoru a architektonických prvků je nutno klást důraz na přesnou modelaci a vytažení ostrých hran profilů atd., tak jak je patrné na dochovaném originálu.

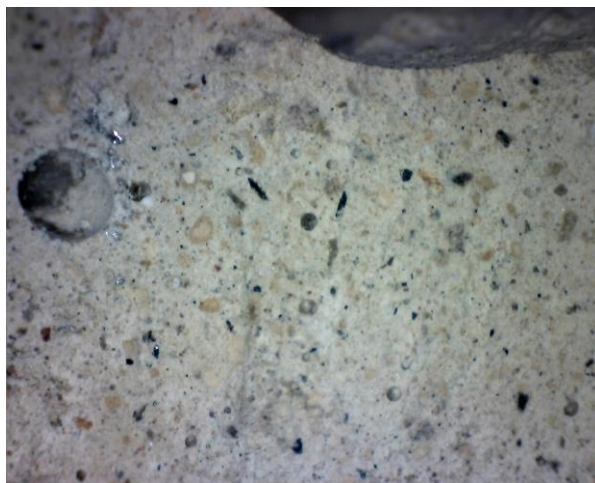
Charakteristický vzhled románského cementu při makroskopickém zvětšení.
