**POSOUZENÍ STAVU A PROJEKT REKULTIVACE  
ZEMĚDĚLSKÝCH POZEMKŮ V K.Ú. MORAVSKÁ NOVÁ VES  
PO ZPRACOVÁNÍ ODPADŮ UMÍSTĚNÝCH –  
SKLADOVANÝCH NA PŘEDMĚTNÝCH POZEMCÍCH  
V RÁMCI ČINNOSTI SLOŽEK INTEGROVANÉHO  
ZÁCHRANNÉHO SYSTÉMU JIHOMORAVSKÉHO KRAJE  
PŘI LIKVIDACI NÁSLEDKŮ PŘÍRODNÍ KATASTROFY –  
TORNÁDA PO DNI 25. 6 2021**

**Znalecký posudek**

Číslo posudku dle znaleckého deníku:		50/2021
Objednatel:	Jihomoravský kraj Žerotínovo náměstí 449/3 601 82 Brno	
Zhotovitel:	Dr. Ing. Milan Sářka Mošnova 21 615 00 Brno  Znalec jmenovaný rozhodnutím ministra spravedlnosti ČR ze dne 16. 2. 1993, č.j. ZT 1421/93 pro základní obor zemědělství, pro odvětví výroba rostlinná, specializace půdoznalství, kontaminace půd a zemědělské produkce.	Razítko a podpis
Datum:	21.11.2021

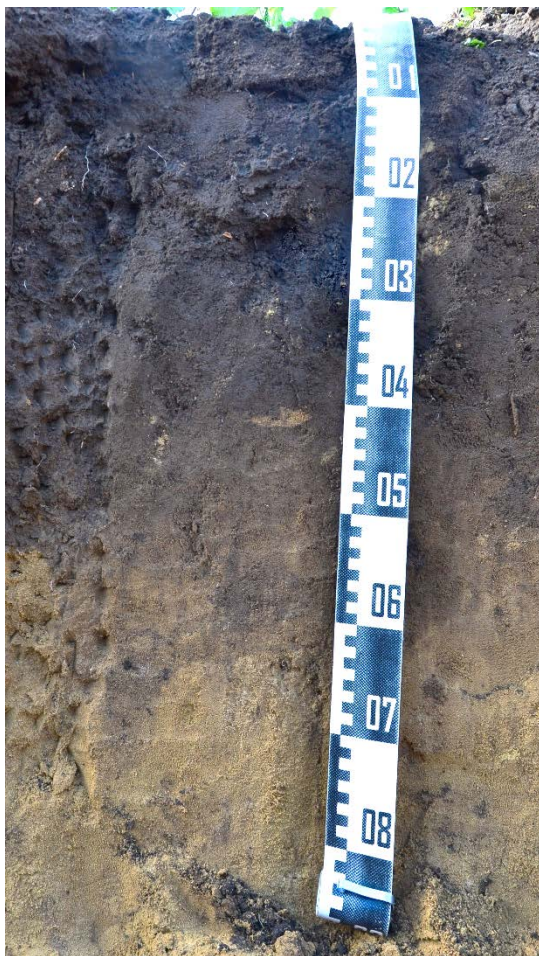
Lokalita: Moravská Nová Ves Č. sondy: S1  
 Reliéf: rovina Nadm. výška: 180 m Expozice: -  
 Pūd. substrát nezpevněné sedimenty eolické/deluviofluviální Datum: 13.10. 2021 Popsal: Sáňka

PŮDNÍ TYP	<b>Černozem</b>	SUBTYP	<b>modální</b>	VARIETA		FORMA	
-----------	-----------------	--------	----------------	---------	--	-------	--

horizont	hloubka cm	barva Munsell za vlhka	struktura	textura	skeletovitost	vlhkost	biol. vlastnosti	jiná charakt.
Ap/Ac	0-33	10YR 3/1	drobtová	h-jh	bez skeletu	vlahý	biol. oživený, zásoba humusu dobrá	původní orniční
Ac/C	33-50	10YR 3/3	náznakově drobtová	h-ph	bez skeletu	vlahý	slabá biol aktivita, pokles obsahu organické hmoty	přechodný s poklesem obsahu organické hmoty
C	50+	10YR 5/6	bezstrukturní	hp, níže písčítý (čistý písek)	bez skeletu	vlahý	nízká biol. aktivita, postupně bez organické hmoty,	do 70 cm drobnější krotoviny a záteky

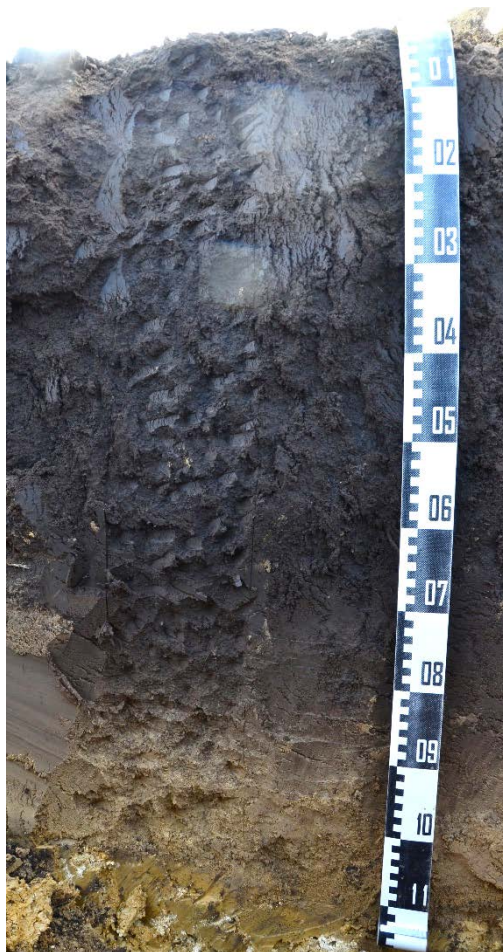
Texturně jsou povrchové humusové horizonty střední až těžší (hlinité až jílovitohlinité) a to navzdory tomu, že geologickým substrátem by měly být, alespoň částečně, váté písky. Na ploše zřejmě došlo k přelavení a promísení s materiálem těžších neogenních sedimentů a deluviofluviálních sedimentů. Substrát vátých písků se výrazně uplatňuje až ve větší hloubce (sonda S1 a S3), kde v hloubce kolem 50 – 70 dochází k přechodu do písčitého substrátu, popř. k vytvoření proplástů těžšího a lehčího materiálu (sonda S2).

Lokalita: Moravská Nová Ves Č. sondy: S2  
 Reliéf: rovina Nadm. výška: 180 m Expozice: -  
 Půd. substrát nezpevněné sedimenty eolické/deluviofluviální Datum: 13.10. 2021 Popsal: Sáňka

<b>PŮDNÍ TYP</b>	<b>Černozem</b>	<b>SUBTYP</b>	<b>modální</b>	<b>VARIETA</b>	<b>hluboko oglejená</b>	<b>FORMA</b>	
------------------	-----------------	---------------	----------------	----------------	-------------------------	--------------	--

horizont	hloubka cm	barva Munsell za vlhka	struktura	textura	skeletovitost	vlhkost	biol. vlastnosti	jiná charakt.
Ap	0-30	10YR 3/1	drobtová až polyedrická	jh	bez skeletu	vlahý	biol. oživený, zásoba humusu dobrá	původní orniční
Ac	30-60	10YR 3/1	náznakově drobtová	jh	bez skeletu	vlahý	zásoba humusu dobrá, biologické oživení slabé	černický
Ac/C	60-85	10YR 3/2-3	bezstrukturní	jh			slabá biol. aktivita, pokles obsahu organické hmoty	přechodný, od 80 cm výskyt drobných hydromorfních znaků
C	85+	10YR 5/6	bezstrukturní	jh, proplásky lehčího substrátu	bez skeletu	vlahý	nízká biol. aktivita, postupně bez organické hmoty,	těžký, až jílovitý, výkvěty CaCO <sub>3</sub> , hydromorfní znaky - oglejení

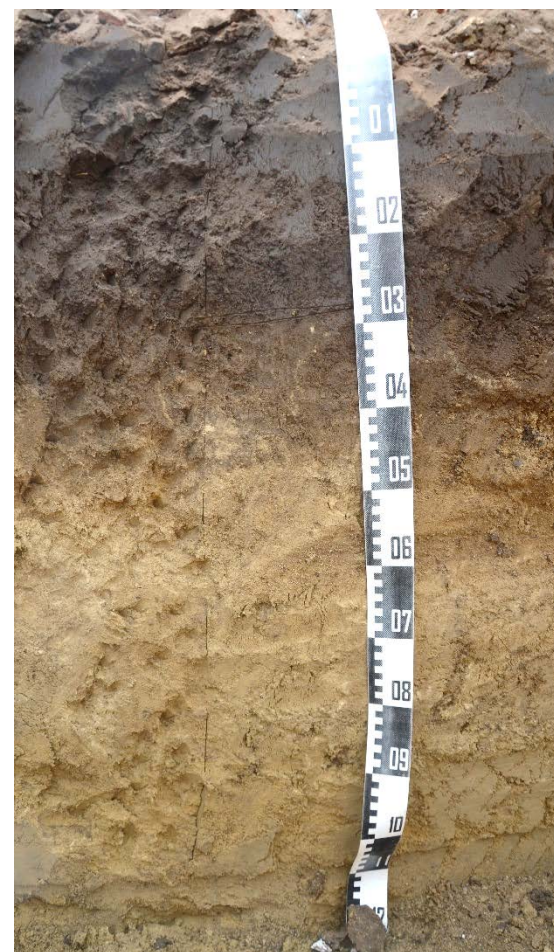
Lokalita: Moravská Nová Ves Č. sondy: S3  
 Reliéf: rovina Nadm. výška: 180 m Expozice: -  
 Půd. substrát nezpevněné sedimenty eolické/deluviofluviální Datum: 13.10. 2021 Popsal: Sáňka

<b>PŮDNÍ TYP</b>	<b>Černozem</b>	<b>SUBTYP</b>	<b>modální</b>	<b>VARIETA</b>		<b>FORMA</b>	
------------------	-----------------	---------------	----------------	----------------	--	--------------	--

horizont	hloubka cm	barva Munsell za vlhka	struktura	textura	skeletovitost	vlhkost	biol. vlastnosti	jiná charakt.
Az	+10 - 0							Antropogenní – zbytky odpadů a navezených materiálů
Ap/Ac	0-30	10YR 3/2-3	drobtová až polyedrická	jh	bez skeletu	suchý	slabá biol aktivita, zásoba organické hmoty střední až dobrá	
Ac/C	30-45	10YR 5/4	bezstrukturní	jh	bez skeletu	vlahý	slabá biol aktivita, pokles obsahu organické hmoty	přechodný
C1	45-70	10YR 6/6	bezstrukturní	h	bez skeletu	vlahý	nízká biol. aktivita, bez organické hmoty	převaha sprašového materiálu
C2	70+	10YR 5/6	bezstrukturní	p (čistý písek)	bez skeletu	vlahý	nízká biol. aktivita, bez organické hmoty	přechod ze spraše do jemného písku

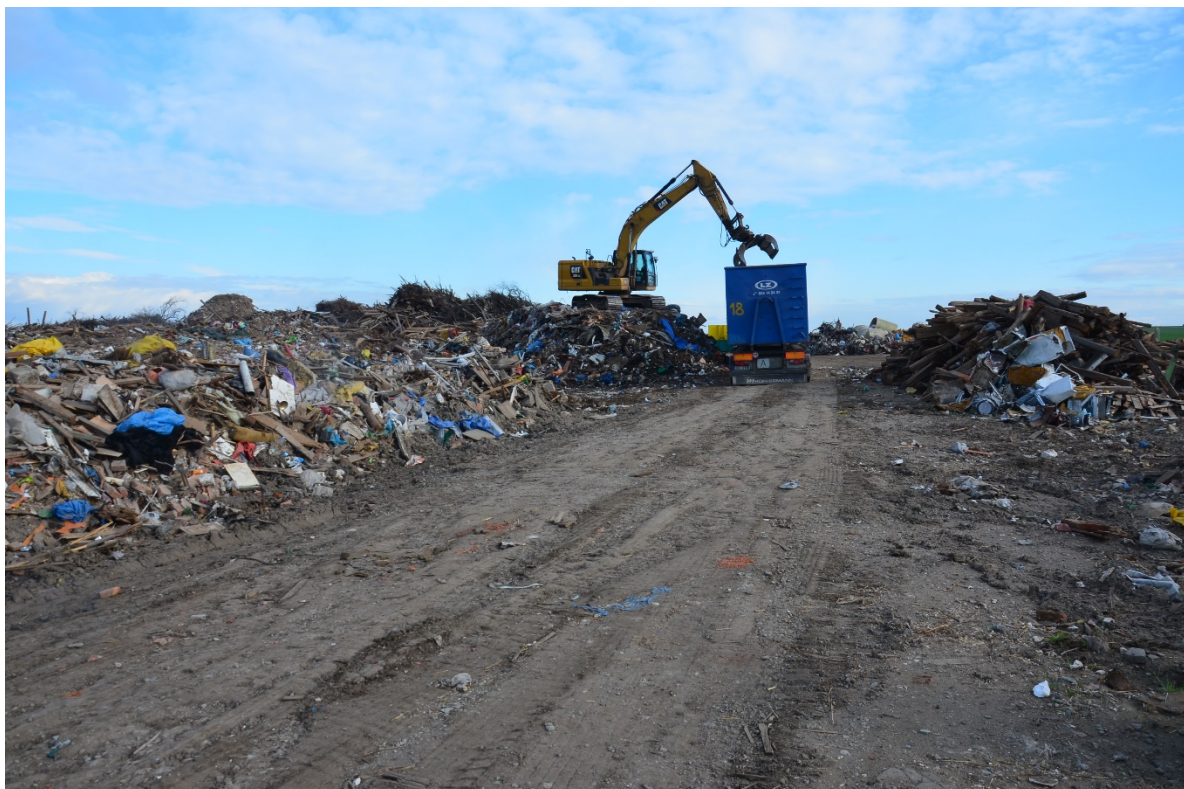
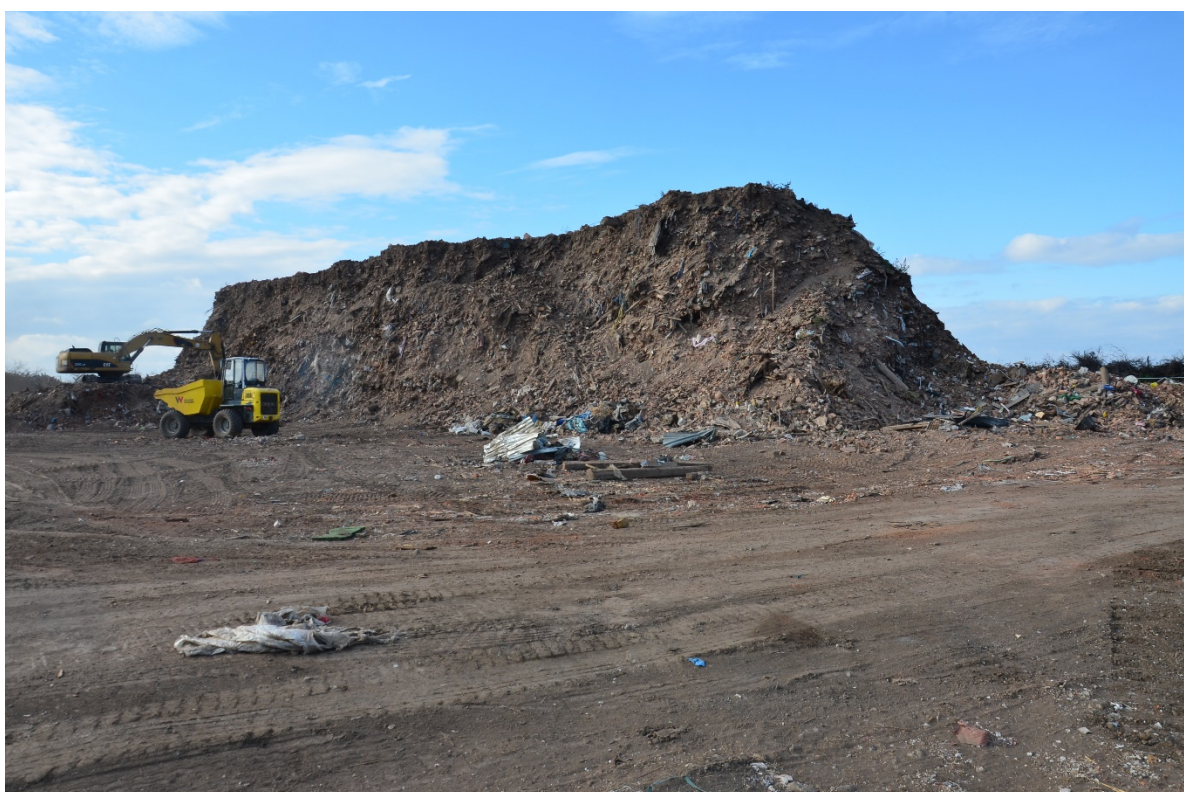
### Příloha 3: Fotodokumentace povrchu terénu na lokalitě při provádění průzkumu

Toto zapravení (fyzikální kontaminace) má na zájmových pozemcích různou intenzitu. Průměrná mocnost takto ovlivněného povrchového horizontu je cca 10 cm. Je však třeba počítat i s mocností vyšší (až 20 cm) např. na plochách, kde proběhla manipulace s odpadem nebo kde byly uloženy objemově větší části. Na menších okrajových částech ploch naopak k tomuto narušení nedošlo.

Stupeň tohoto poškození závisí jednak na uvedené hloubce a dále i na charakteru odpadu, který je zapraven do půdy (velké části sutí, šterk, dřevo, plasty). Tímto způsobem mohou být významně ovlivněny vlastnosti půdy (produkční i ekologické vlastnosti).
