A. PRŮVODNÍ ZPRÁVA

A. 1. 1	Název stavby	Stavební úpravy „Depozitářů muzea“
	Místo stavby	Mikulov – 584 649 Mikulov na Moravě – 694 193 parc. č. 1; 2
	Stupeň PD	dokumentace pro ohlášení stavby
A. 1. 2	Stavebník	Regionální muzeum v Mikulově, příspěvková organizace Zámek 1 / 4, 692 01 Mikulov
A. 1. 3	Zpracovatel PD	Karel Valenta, ČKAIT – 1002722 stavební technik pro pozemní stavby Brněnská 54/12, 692 01 Mikulov IČ : 456 28 700

přílohy - obsah : **Posouzení umístění regálů v depozitáři – Zámek 2/3
v Mikulově**

přílohy - obsah : **Oprava trhlin v klenbě nad depozitářem zoologie – Zámek 2/3
v Mikulově**

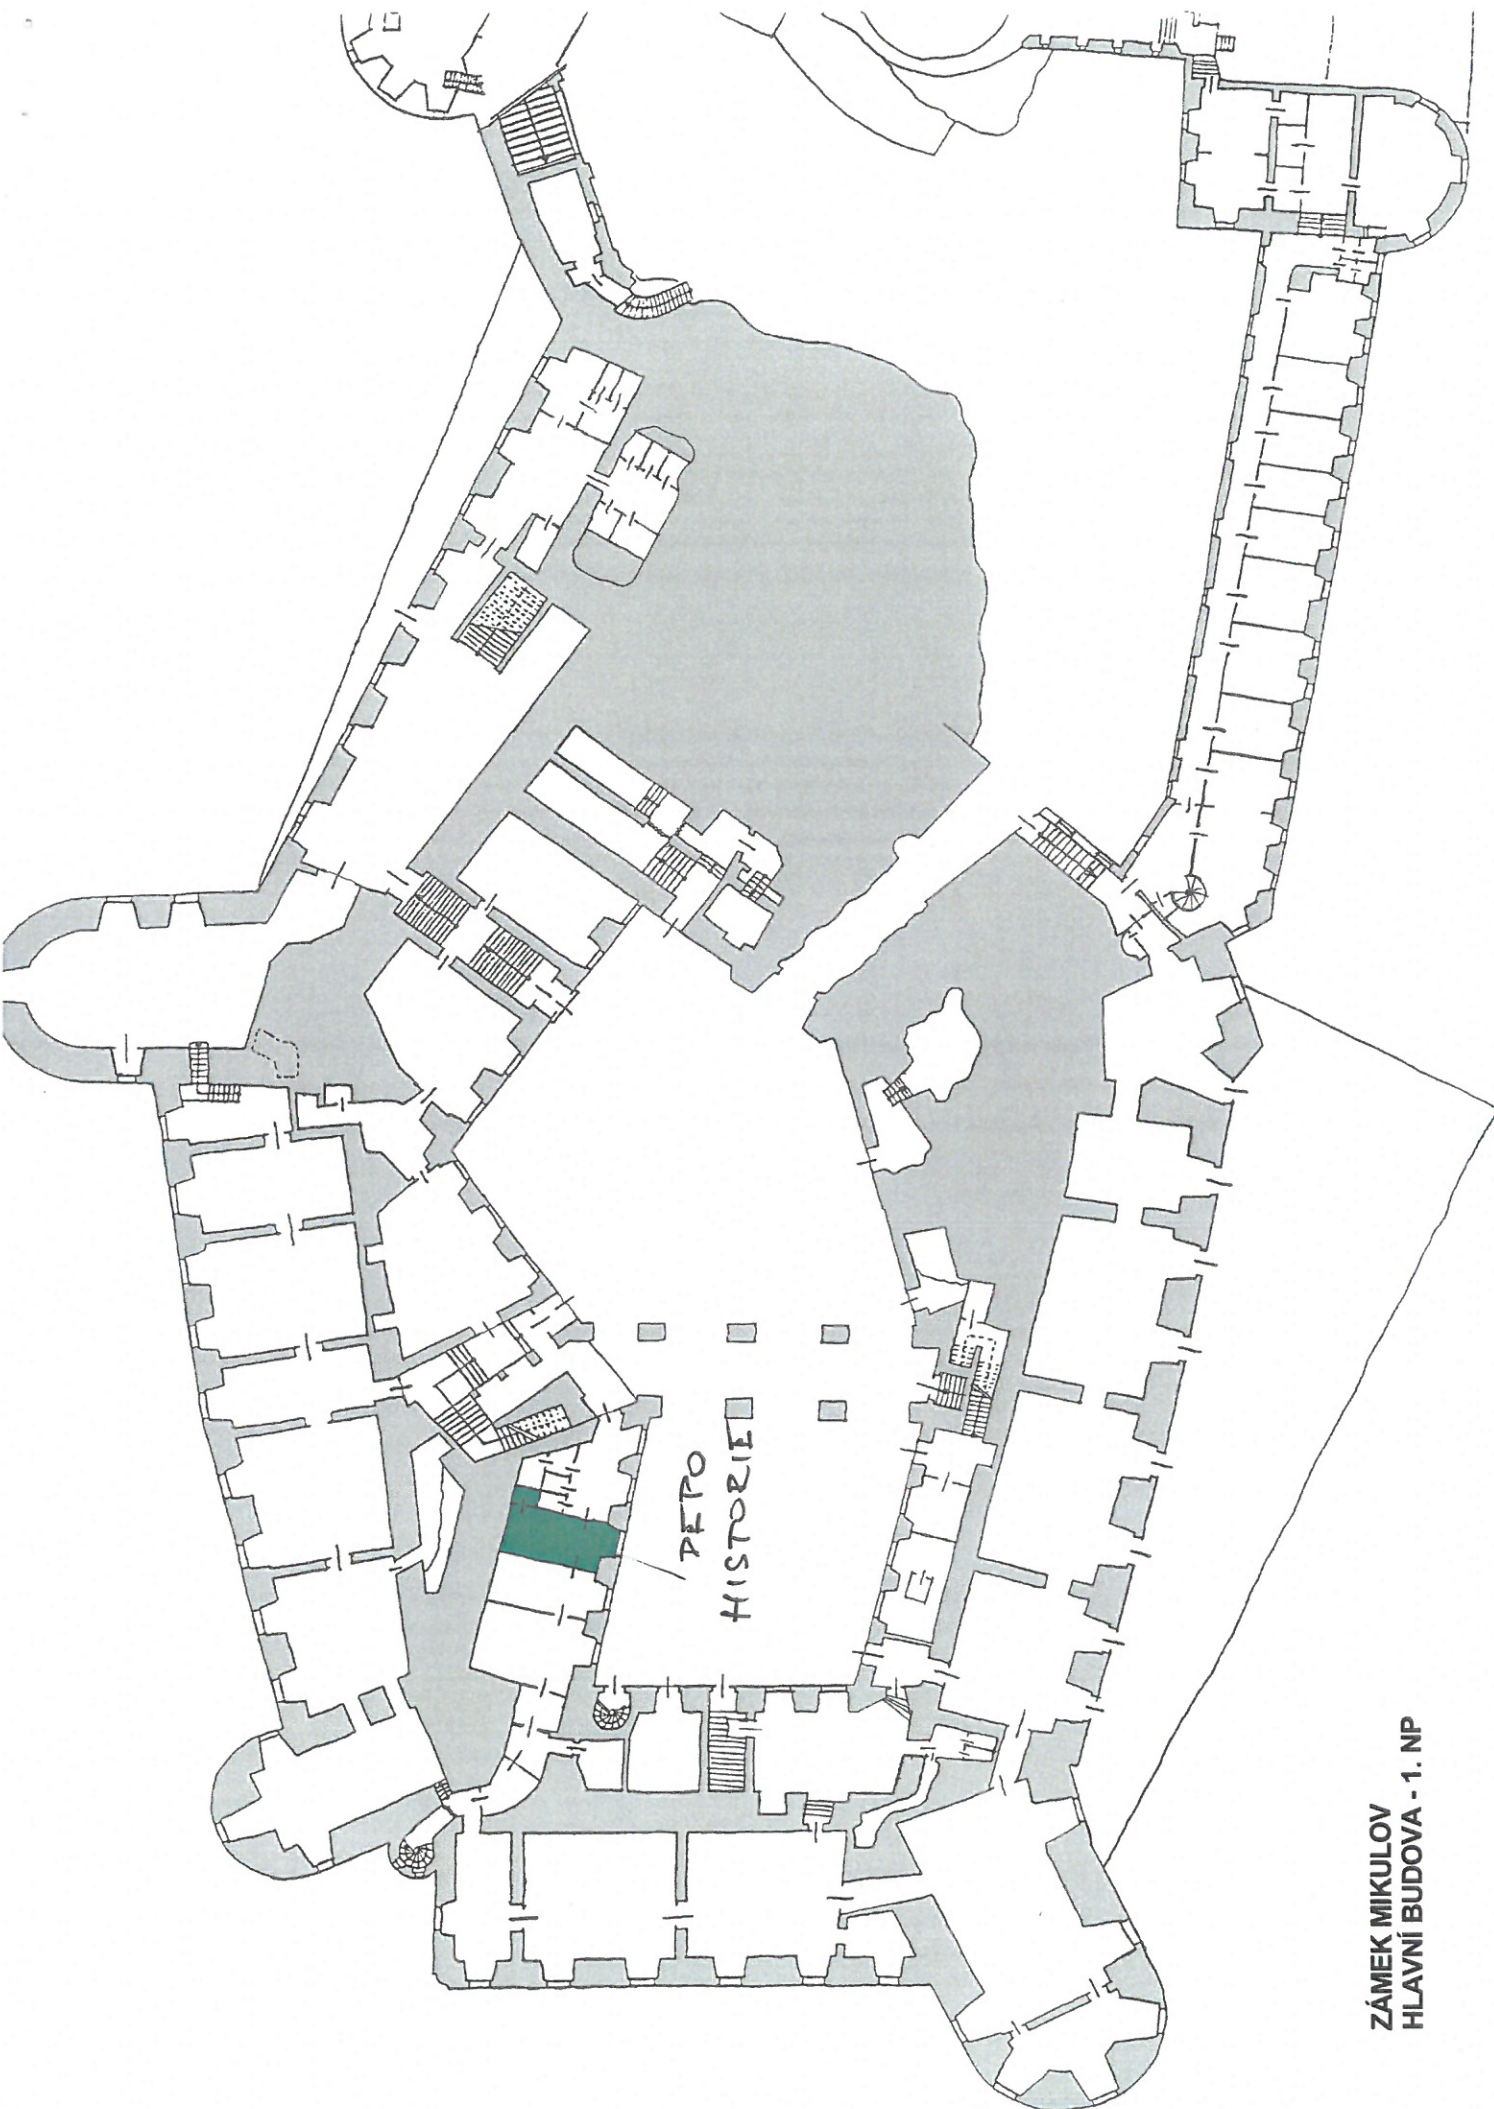
ZÁMEK MIKULOV
HLAVNÍ BUDOVA - 1. NP

Jedná se o místnosti depozitáře historie v 1. NP, depozitáře textilu v mezipatře a depozitářů plastik a kovářství ve 2. NP objektu zámku Mikulov – hlavní budova a depozitáře zoologie v objektu zámecké knihovny.

PĚTO
HISTORIE
