DOKUMENTACE RESTAUROVÁNÍ

RESTAURÁTORSKÝ ZÁMĚR

Socha Flóry

Sochařská výzdoba zámecké zahrady Nového Zámku v Jevišovicích

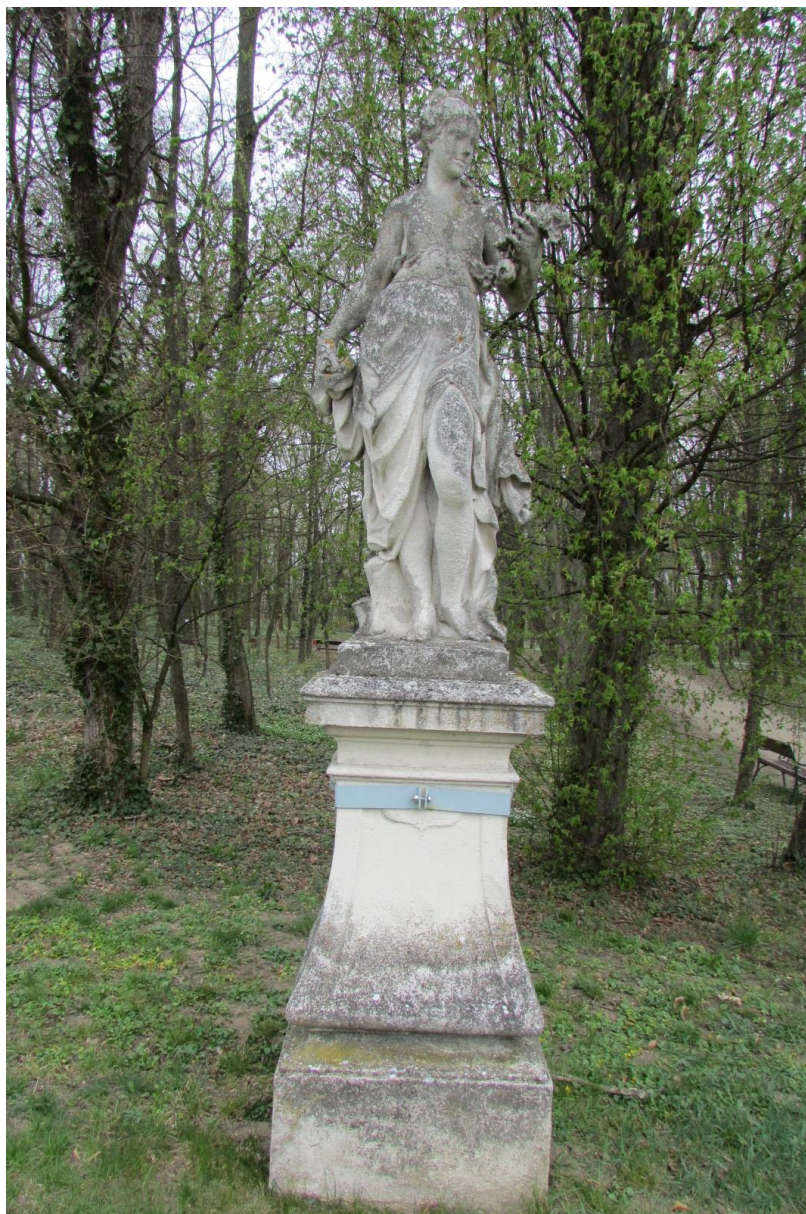
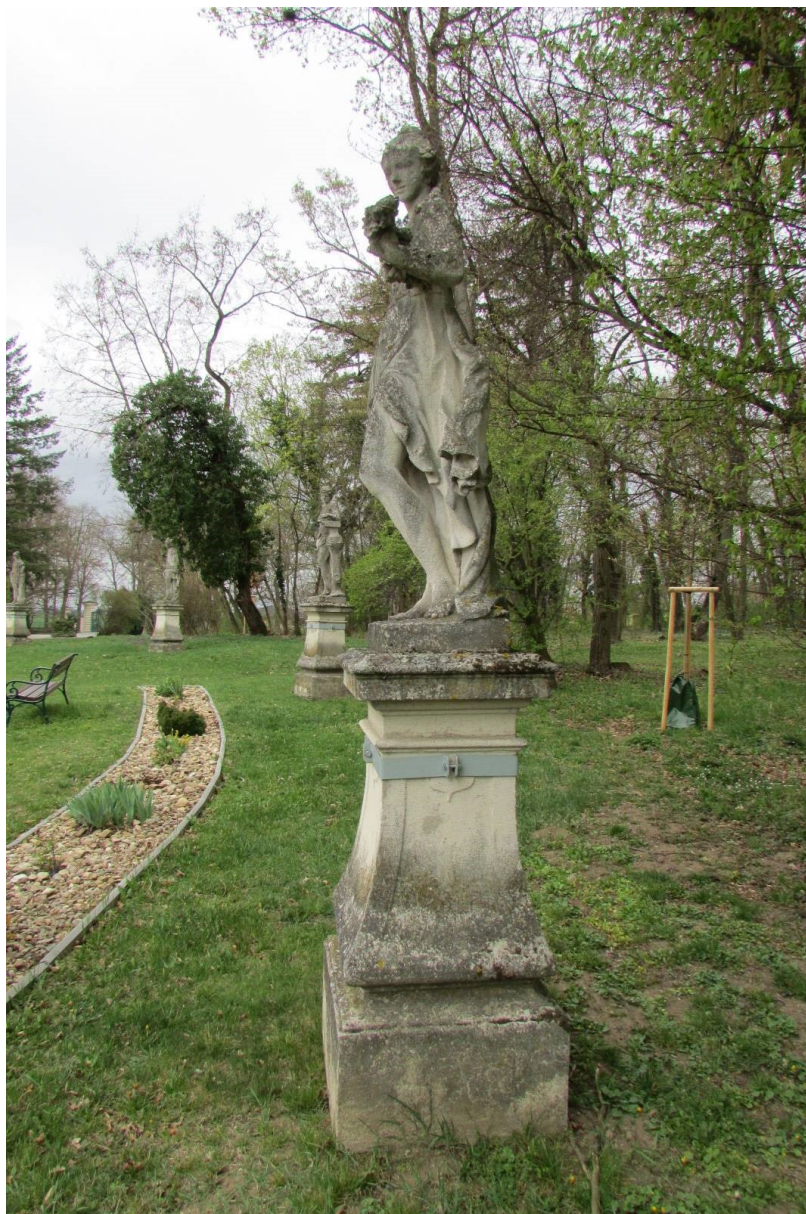
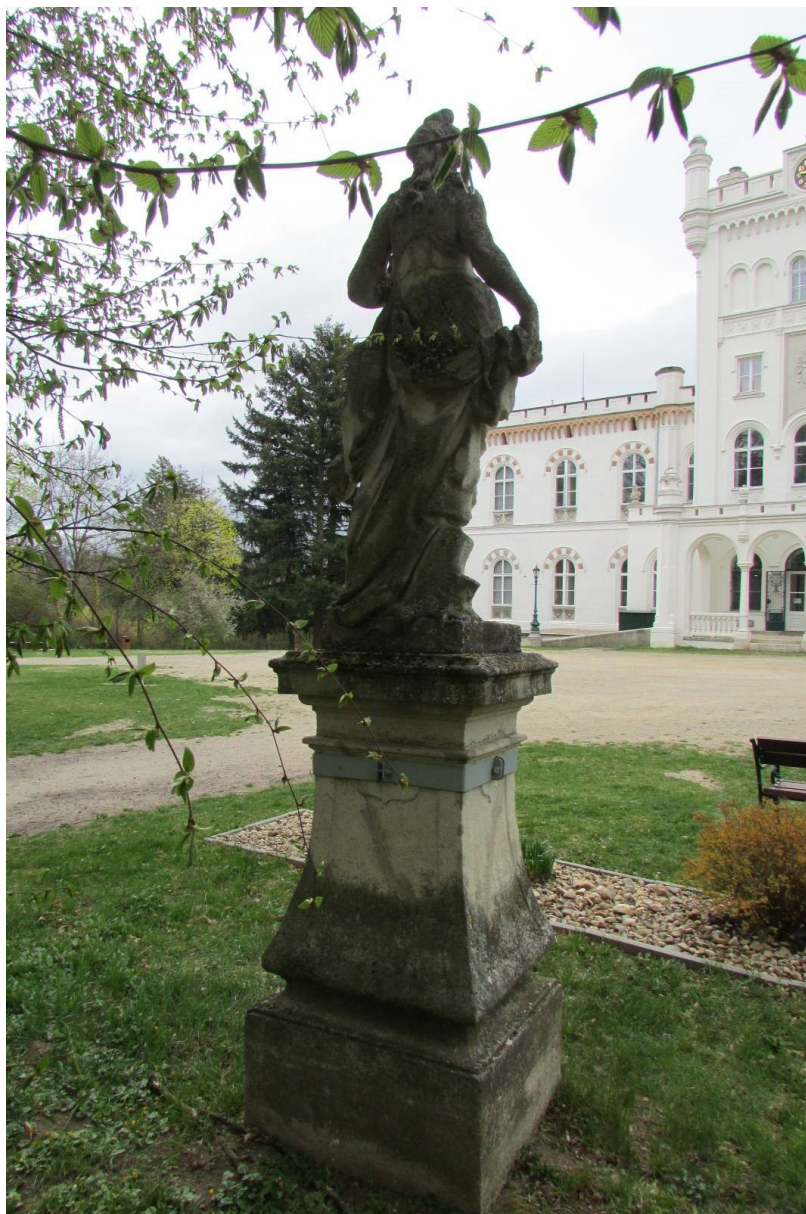
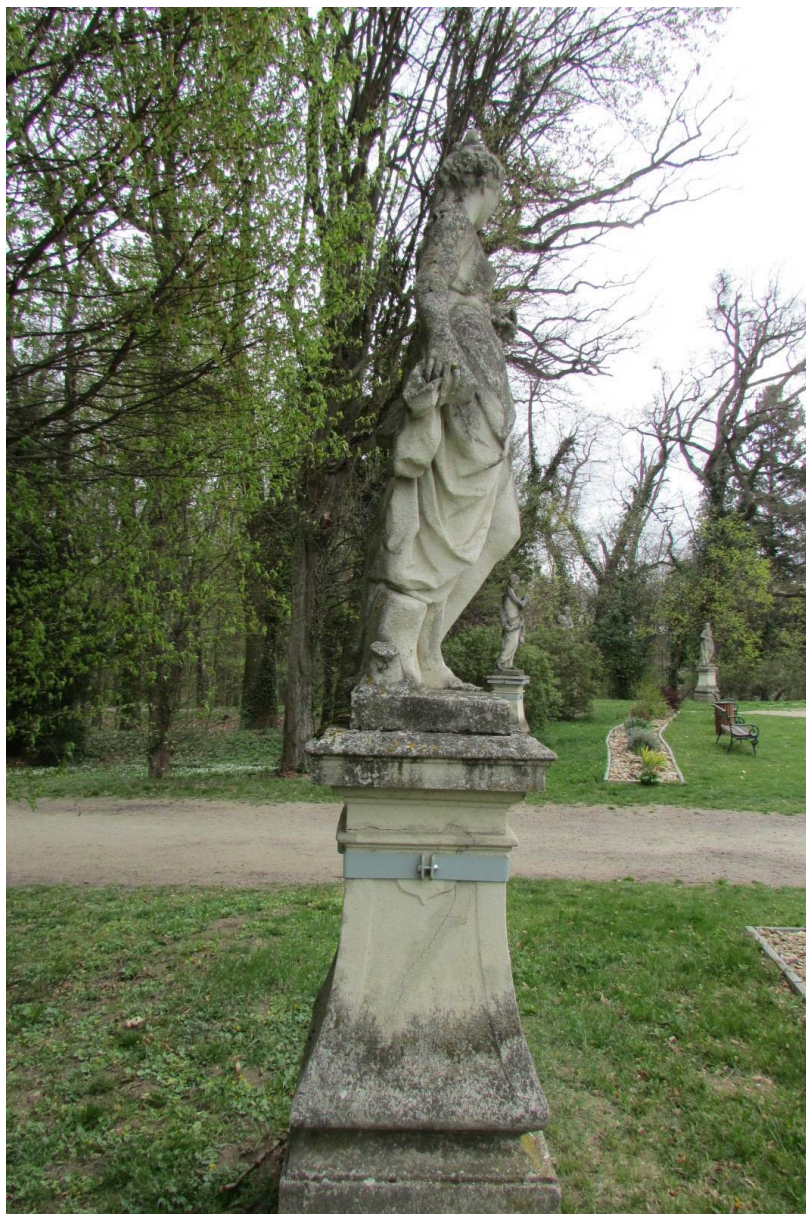
Socha se v současnosti nachází ve velice zanedbaném stavu, povrch památky je pokryt usazeninami prachových částic. Na povrchu je silná vrstva biologických depozit. Největším poškozením je prasklina nacházející se v těle podstavce, přecházející do římsované hlavice. Na postavě je patrná řada drobných mechanických poškození. Dále jsou patrné degradační procesy na kameni projevující se formou zpráškování, převážně v místech zatěžovaných srážkovou vodou. Na soše jsou patrné stopy po tmelení z předešlé opravy. V deštových stínech jsou místy viditelné pevné zčernalé krusty.

Celek současný stav, čelní pohled

Celek současný stav, levá strana

Celek současný stav, zadní pohled

Celek současný stav, pravá strana

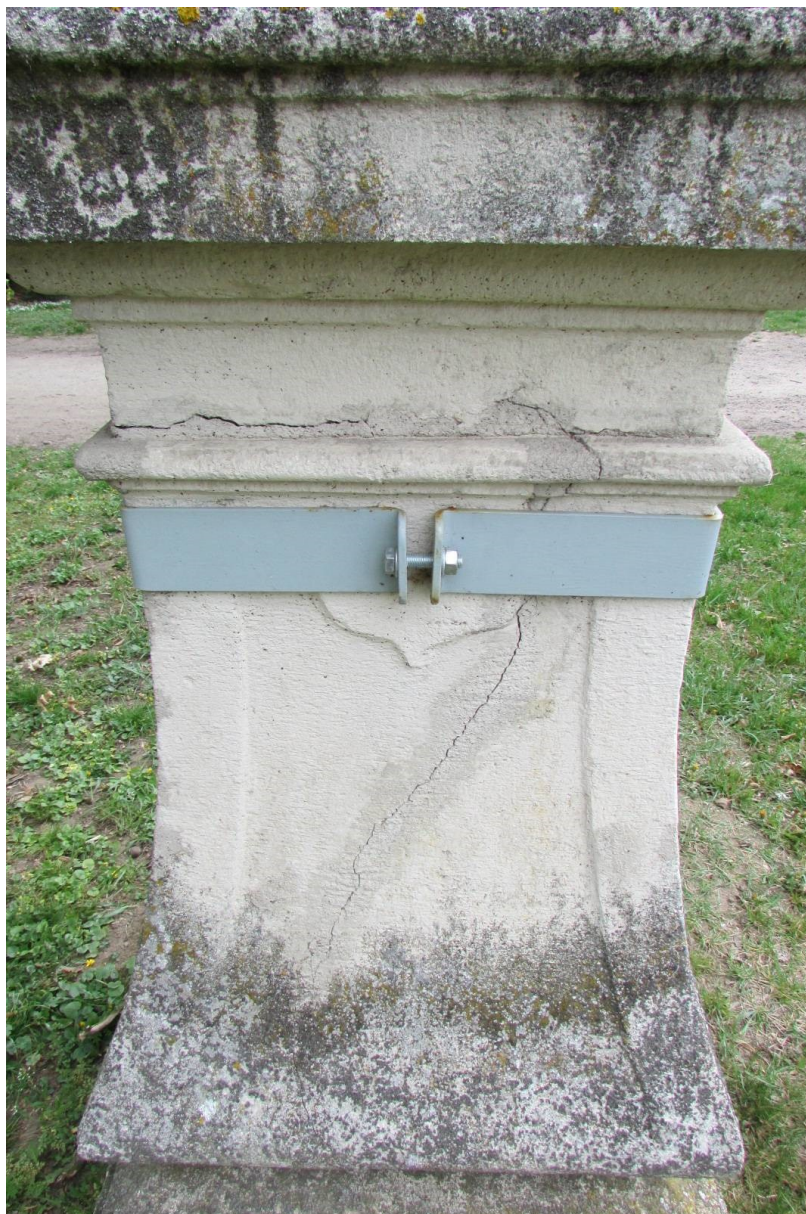
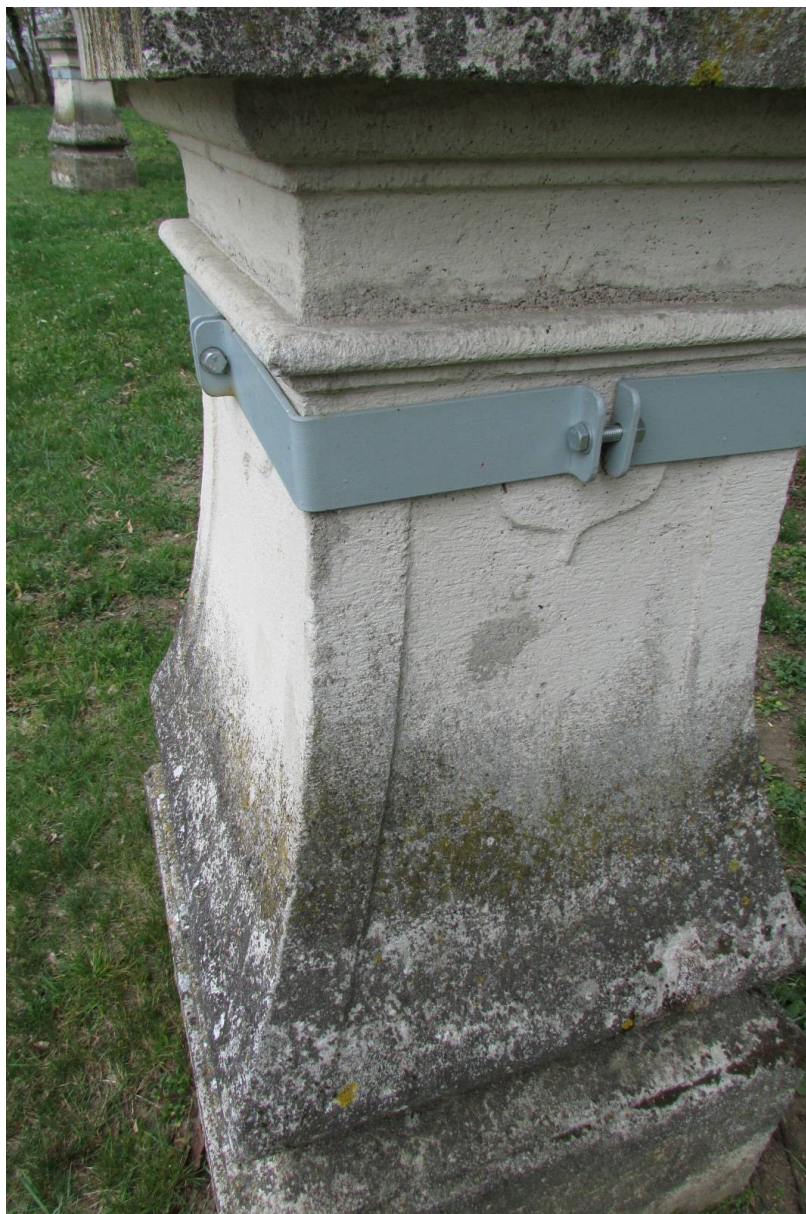
Podstavec byl v minulosti provizorně spojen obručí, tento zákrok nesporně přispěl ke stabilizaci památky. Podstavec je vinou trhlin ohrožen z hlediska statiky.

Možná příčina trhliny by podle mého názoru mohla být zapříčiněná korozivním procesem trnu mezi tělem podstavy a hlavicí, kdy rozpínání oxidů železa tlačí na kamennou masu. Na soše jsou viditelná starší mechanická poškození zapříčiněná s největší pravděpodobností fyzikálními jevy nebo vandalismem. Degradace kamenné hmoty je místy spojena s tvarovými změnami modelace. Kamenná hmota je devastována působením mrazových cyklů a vlivem působení pohybu solí.

Provizorní sanace praskliny podstavce

Bude přikročeno k rekonstrukci podstavy, kdy bude povrch očištěn. Následně bude stabilizován, kdy budou slepeny uvolněné části budou doplněna poškozená místa vhodným minerálním tmelem.

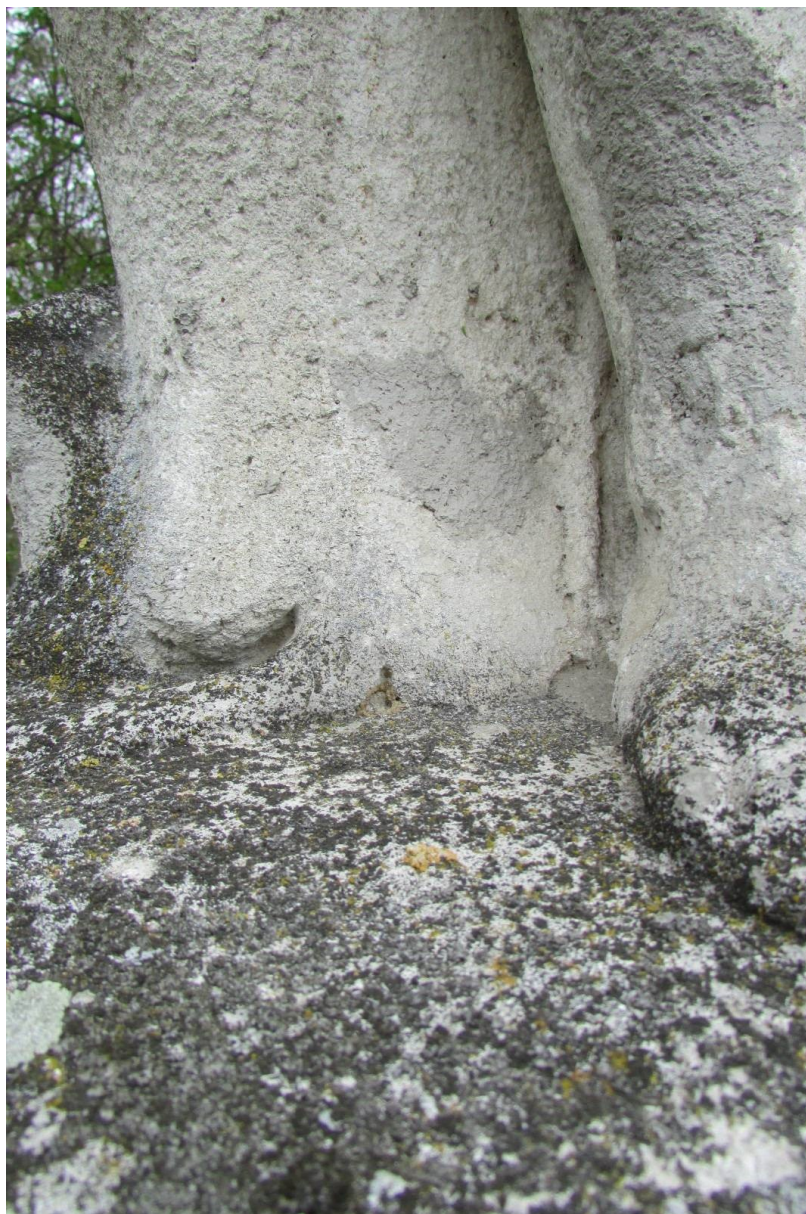
Tmely provedené na modelačních retuších dnes lokálně vykazují větší míru degradace. Originální materiál je poškozen viditelně jen povrchově a to formou zpráškování, což se projevuje ztrátou modelace povrchu. Na řadě míst je nezbytné dožilé tmely doplňků odstranit a nahradit novými, šetrnějšími ke vztahu s originálním kamenem. Bude nutné degradované místa lokálně konsolidovat vhodným konsolidačním přípravkem.

Detail degradace kamene

Konsolidace degradovaných částí bude provedena jen lokálně na místech vykazujících pokročilý stupeň degradace.

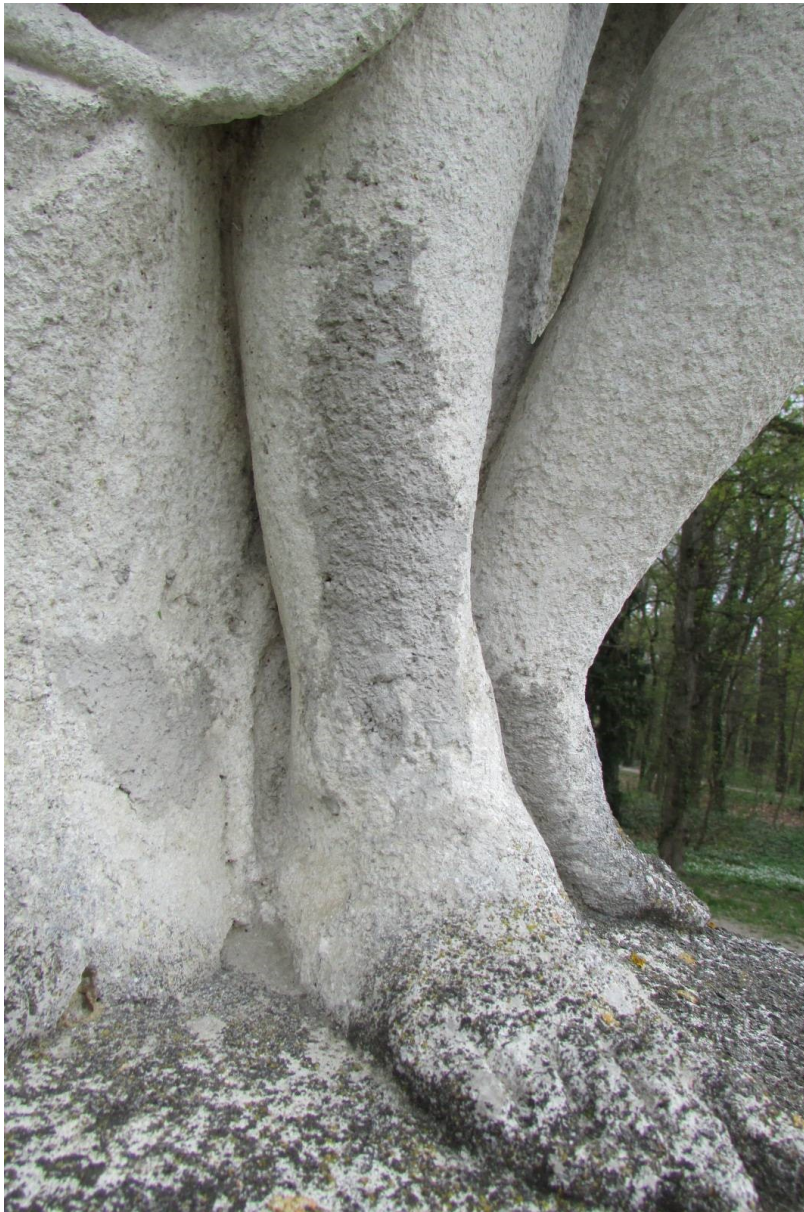
Tmavé krusty

Vzhledem ke stavu památky bude restaurátorský zásah koncipován jako komplexní konzervační a restaurátorský proces, zahrnující očištění, odstranění biologických depozitů a krystalizačních krust. Dále bude přistoupeno k ošetření hmotné podstaty památky, směřující k omezení její degradace. Je nezbytné nutné zkoumat míru zasolení a následné odstranění možných nežádoucích faktorů.
