IMOS Brno, a.s.  
Divize silniční vývoj  
Olomoucká 174  
627 00 Brno

Na základě výše uvedené objednávky provedl zhotovitel diagnostický průzkum vozovky na vybraných úsecích silnic III/0522 a III/0525 spočívající ve vizuální prohlídce s fotodokumentací poruch, měření průhybů a posouzení únosnosti vozovky, jádrových vývrtech, vrtaných sondách a rozborech podložní zeminy a stanovení množství PAU. Posouzení parametrů vozovky je provedeno podle technických

**Název:** Mikulov, ul. Pod Platanem, Republikánské obrany (úsek 3)  
**Silnice:** III/0522 a III/0524  
**Okres:** Břeclav  
**Kraj:** Jihomoravský

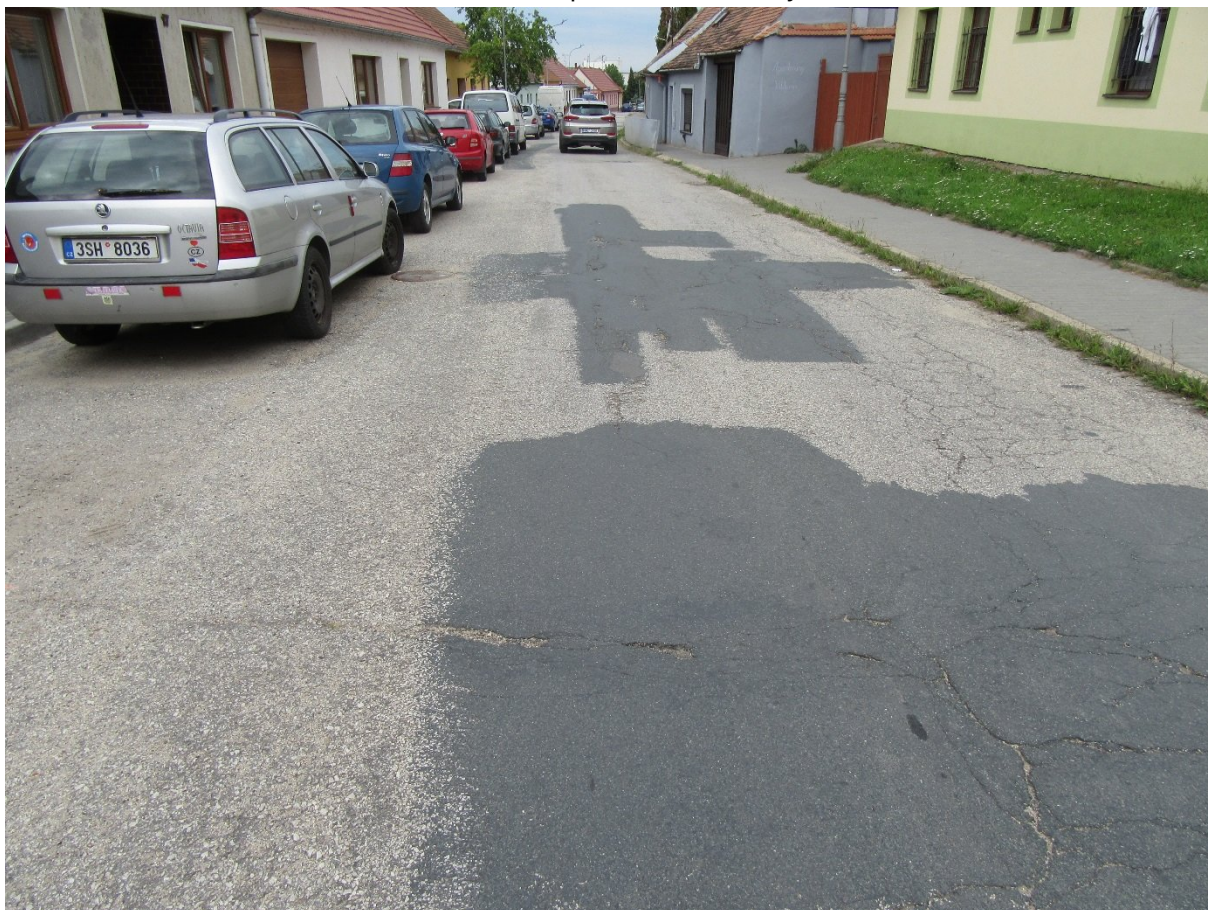
Silnice III/0522, km 0,185+

Příčné, podélné, nepravidelné a mozaikové trhliny, nátěrové vysprávkky, vpravo síťové trhliny (místo se zjištěnou havarijní únosností).

Snížená únosnost byla zjištěna v místech výraznějších poruch (trhliny), a to zejména vlivem nízkých modulů pružnosti hutněných asfaltových vrstev E1 a podkladní vrstvy E2; v km 0,185 – 0,200 vpravo v síťových trhlínách byl zjištěn i snížený modul pružnosti podloží Ep.

- Lokální částečné sanace: Odstranění stávajících vrstev do hloubky 200 mm pod úroveň odfrézovaného povrchu, úprava a řádné dohutnění podkladu a pokládka vrstev vozovky **SC C<sub>8/10</sub> tl. 150 mm** a **ACP 16+ 50 mm** – tím bude dosaženo úrovně odfrézovaného povrchu, dále se celoplošně položí nový dvouvrstvý kryt – viz níže; rozsah sanací: v km 0,185 – 0,200 vpravo, případně dále v místech rozpadu podkladní vrstvy (cca 10 – 20% plochy mimo sanaci uvedenou výše);

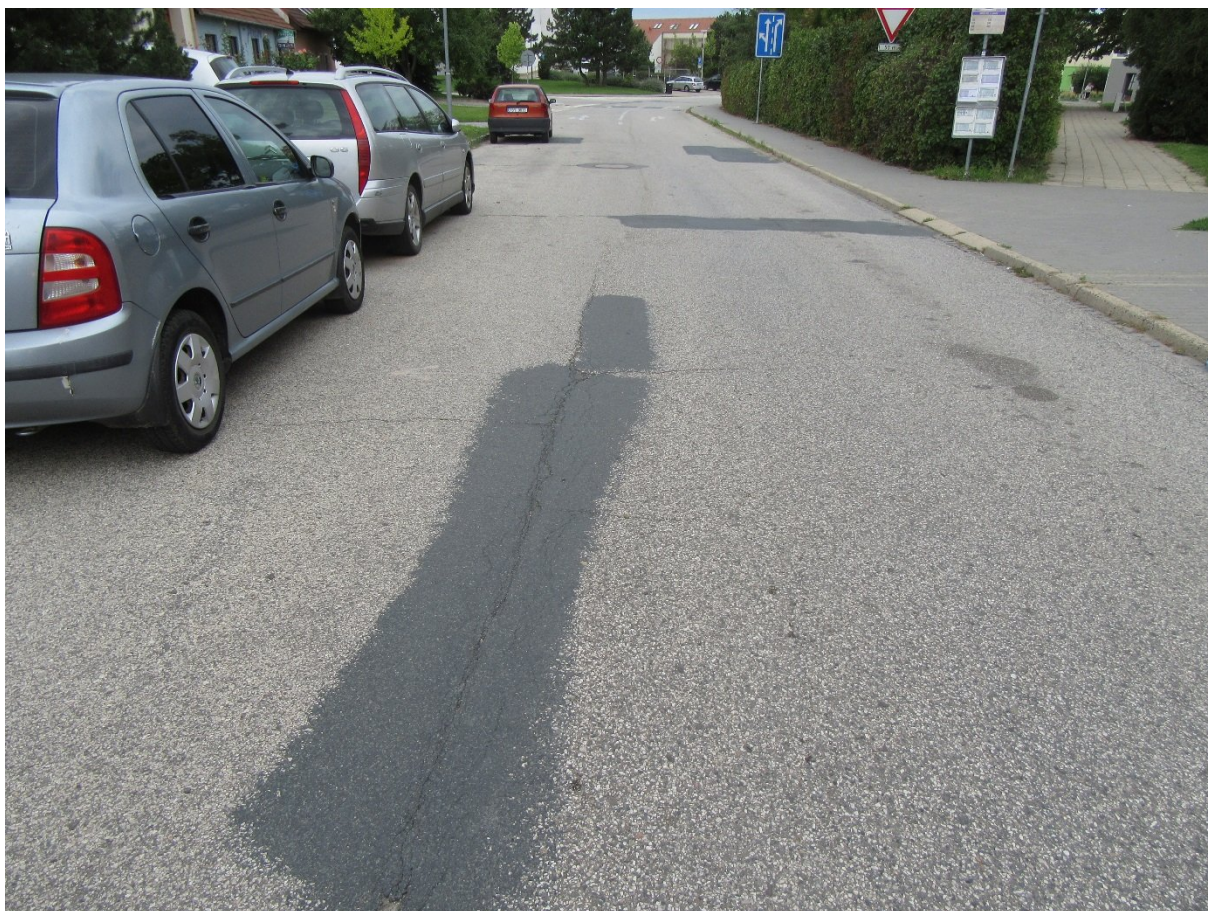
Silnice III/0522, km 0,385+

Příčné a podélné rozvětvené trhliny, nátěrové vysprávkky.

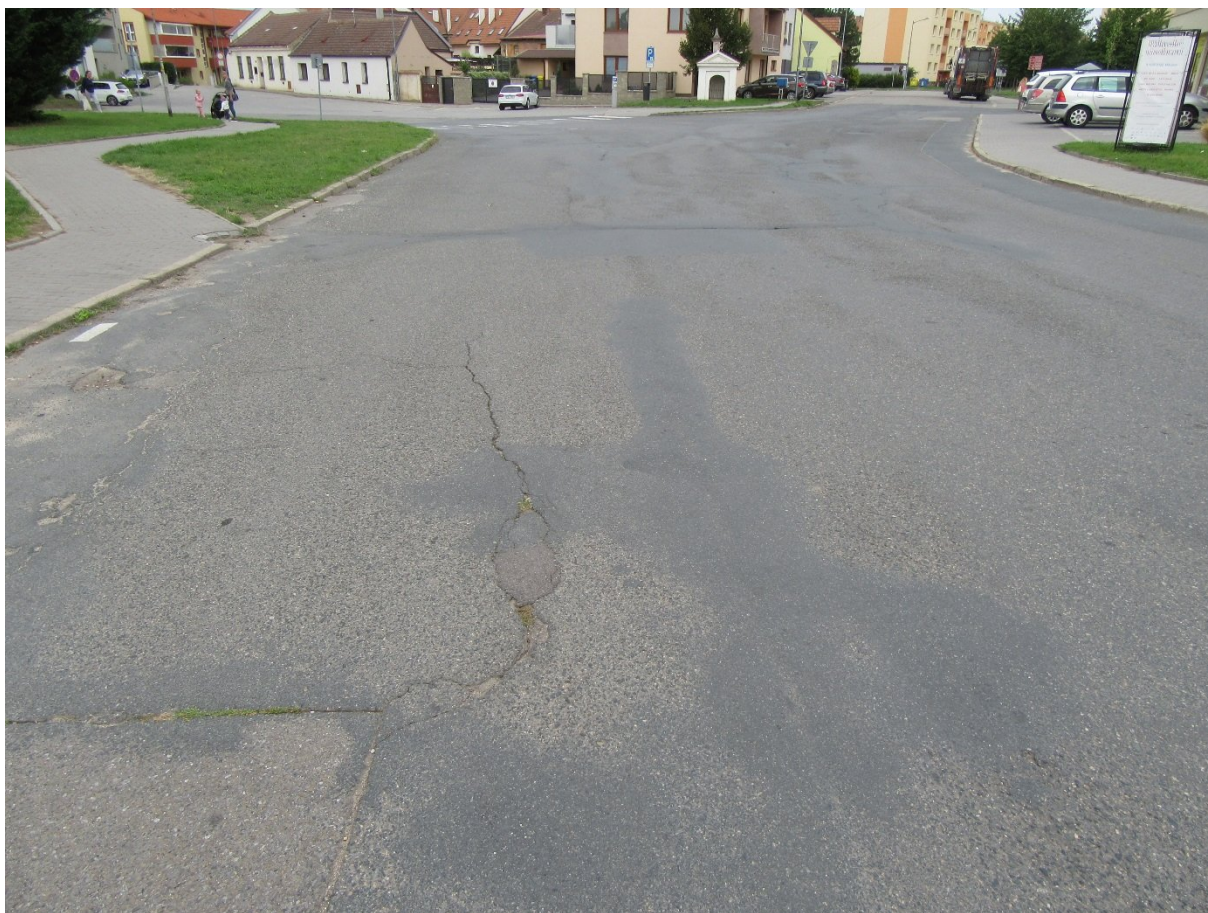
Silnice III/0524, km 0,325+

Zjištěná únosnost je ve všech měřených místech výborná se zbytkovou životností 25 let a bez požadovaného zesílení. Výjimkou je místo v km 0,325 vlevo v místě lokálního poklesu s vysprávkami, kde byla zjištěna havarijní únosnost se sníženými moduly pružnosti všech vrstev včetně podloží.

Podélné a příčné rozvětvené trhliny, vysprávkky tryskovou metodou, nepravidelné hrboly, vlevo u okraje místní pokles, síťové trhliny, výtluky (místo se zjištěnou havarijní únosností).

- Lokální částečné sanace: Odstranění stávajících vrstev do hloubky 200 mm pod úroveň odfrézovaného povrchu, úprava a řádné dohutnění podkladu a pokládka vrstev vozovky **SC C<sub>8/10</sub> tl. 150 mm** a **ACP 16+ 50 mm** – tím bude dosaženo úrovně odfrézovaného povrchu, dále se celoplošně položí nový dvouvrstvý kryt – viz níže; rozsah sanací: v ploše poklesu v km cca 0,325 vlevo;

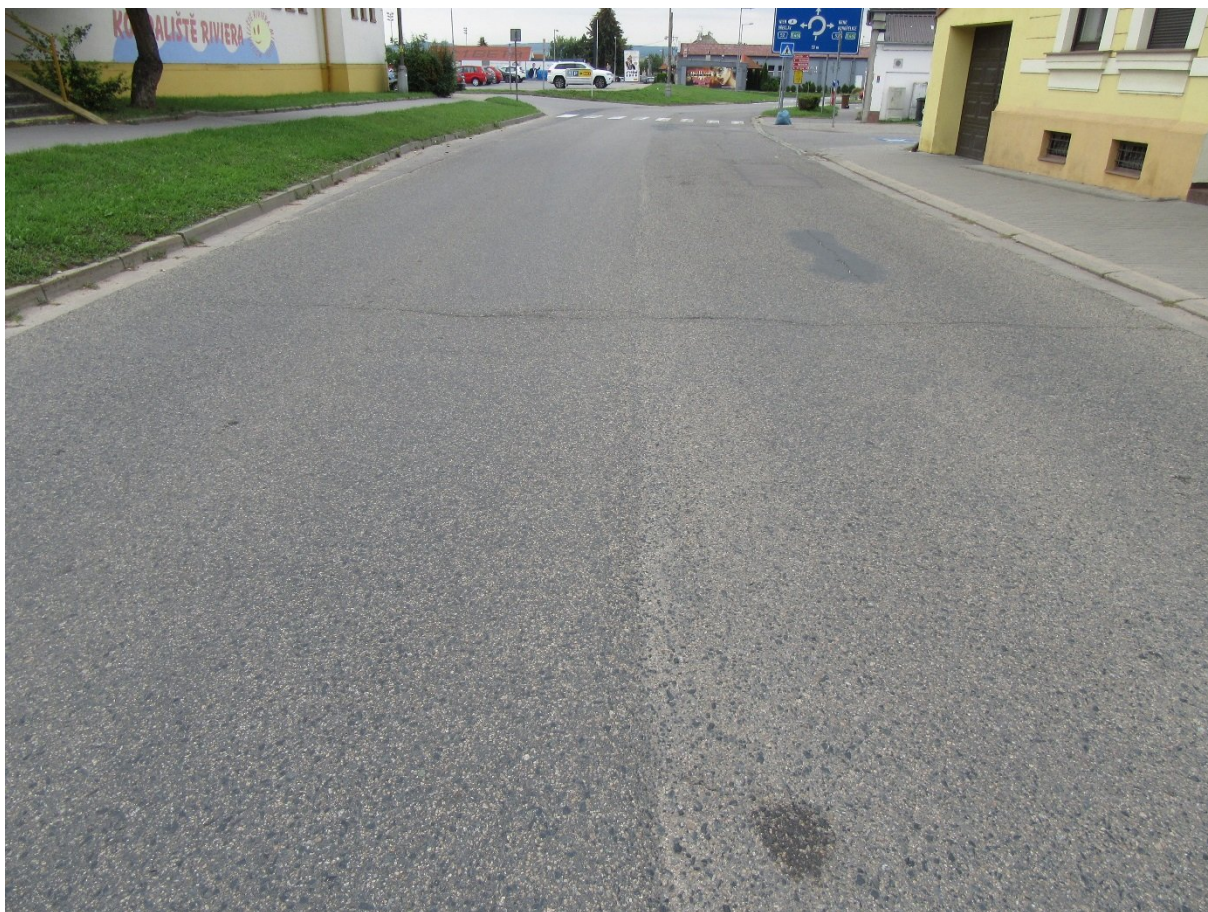
Silnice III/0524, km 0,475+

Podélné a příčné rozvětvené trhliny, vysprávkky.

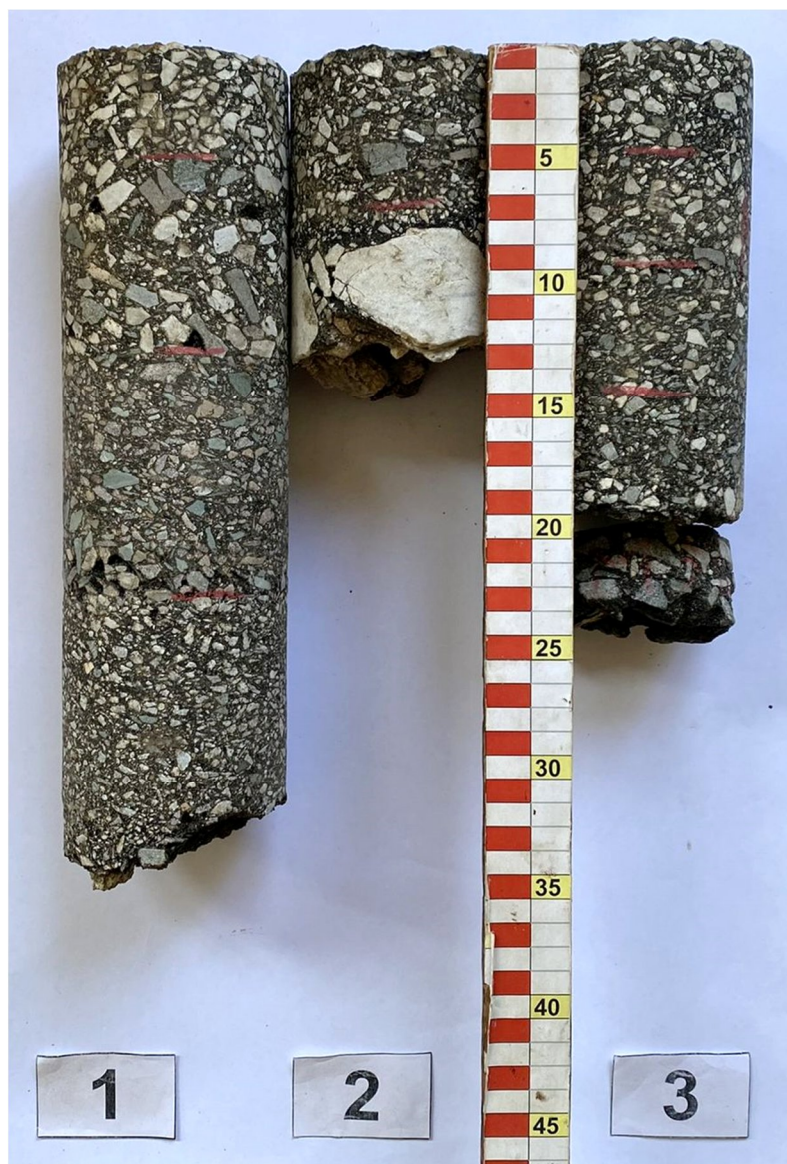
JV A22173/1  
 km 0,127 / L  
 silnice III/0522

| Číslo JV | Staničení [km] / jízdní pruh | CTJV [mm] | TOV [mm] | TKV [mm] | Druh podkladu | Nespojení asf. vrstev | Poznámka |
|---|---|---|---|---|---|---|---|
| 1 | 0,127 / L | 352 | 43 | 121 | ŠD | | |
