II/374 Knínice průtah - situace

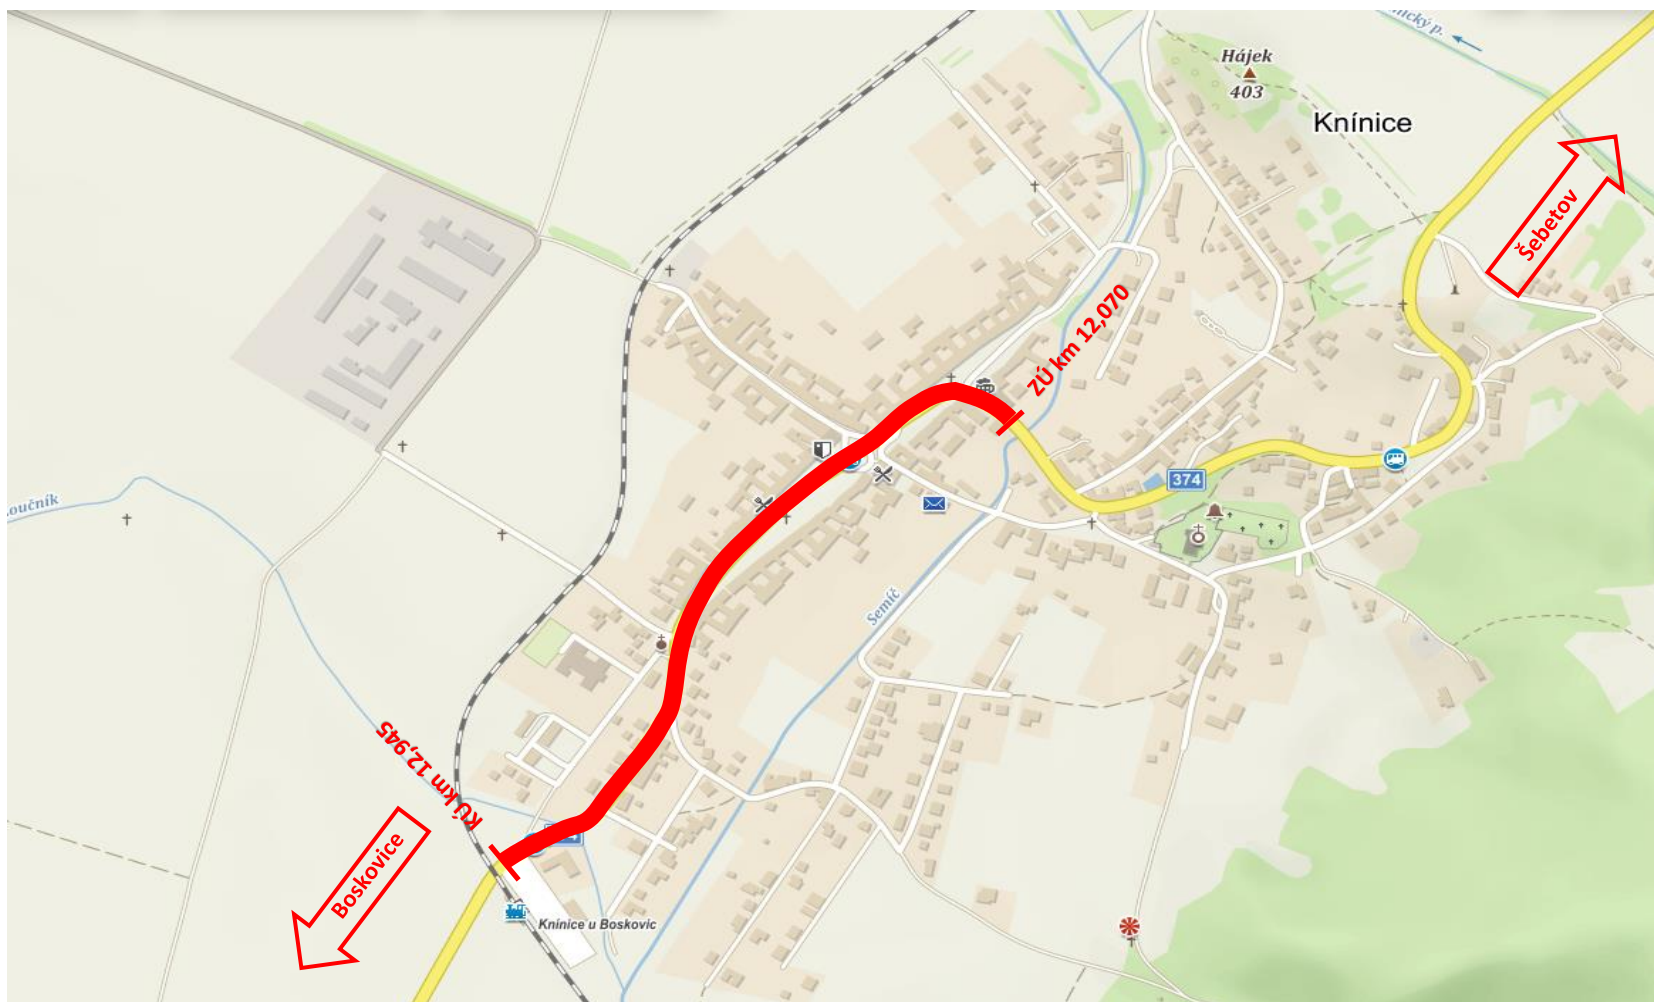
km 12,070 - 12,945 frézování stávajícího povrchu + ACO 11+ tl. 50 mm

lokální sanace FR tl. 10 cm + ACL tl. 10 cm
