Protokol o měření hluku č.: 10/17

Silnice II/385 Kuřim, Tišnovská, č.p. 104
Silnice II/386 Kuřim, Legionářská, č.p. 845
Silnice II/385 Kuřim, Tyršova, č.p. 1221
Silnice II/385 Kuřim, Tyršova, č.p. 1256

Měření akustického tlaku ze silniční dopravy bylo provedeno za účelem zjištění hlukové situace ve městě Kuřim na hlavních komunikacích II/385 a II/386. Provedené měření slouží jako podklad pro hlukovou studii.

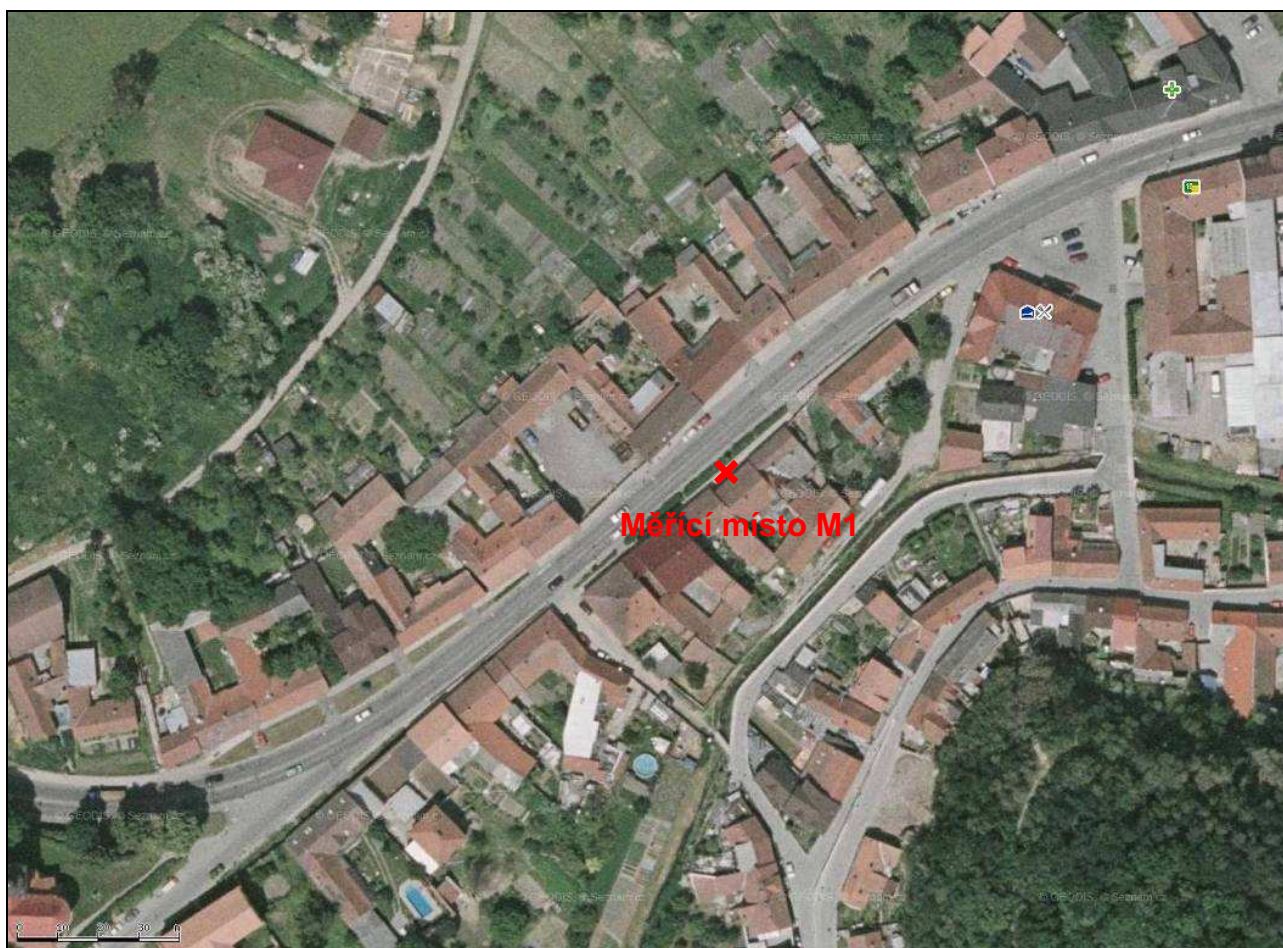
Měřicí místo M1 bylo zvoleno u komunikace II/385 u rodinného domu v obci Kuřim č.p. 104. Měřicí mikrofón byl umístěn ve výšce 3 m nad terénem, ve vzdálenosti 1,8 m od obytného objektu a 5 m od osy krajního jízdního pruhu.

Obr. č. 2: Letecký snímek měřicího místa M1.

Situace umístění měřicího místa je na obr. č. 2. Měřicí místo při pohledu přes měřenou komunikaci je na obr. č. 3, pohled na měřenou komunikaci přes místo měření je na obr. č. 4, situace měřicího místa při pohledu souběžně s komunikací je na obr. č. 5, situace měřicího místa při pohledu souběžně s komunikací opačným směrem je na obr. č. 6.

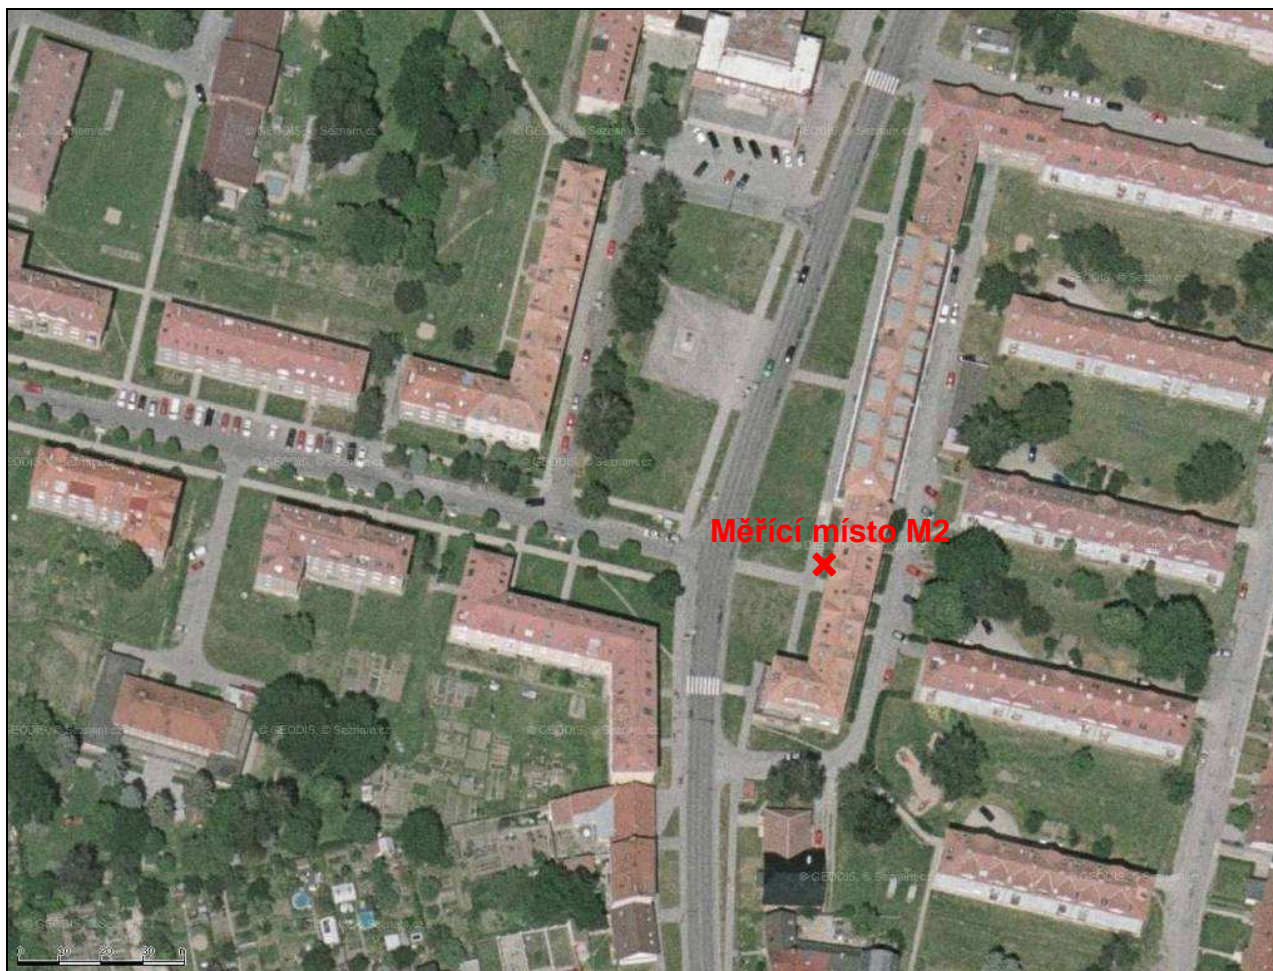
Měřicí místo M2 bylo zvoleno u komunikace II/386 u rodinného domu v obci Kuřim č.p. 845. Měřicí mikrofon byl umístěn ve výšce 3 m nad terénem, ve vzdálenosti 1,8 m od obytného objektu a 22 m od osy krajního jízdního pruhu.

Obr. č. 7: Letecký snímek měřicího místa M2.

Situace umístění měřicího místa je na obr. č. 7. Měřicí místo při pohledu přes měřenou komunikaci je na obr. č. 8, pohled na měřenou komunikaci přes místo měření je na obr. č. 9, situace měřicího místa při pohledu souběžně s komunikací je na obr. č. 10, situace měřicího místa při pohledu souběžně s komunikací opačným směrem je na obr. č. 11.

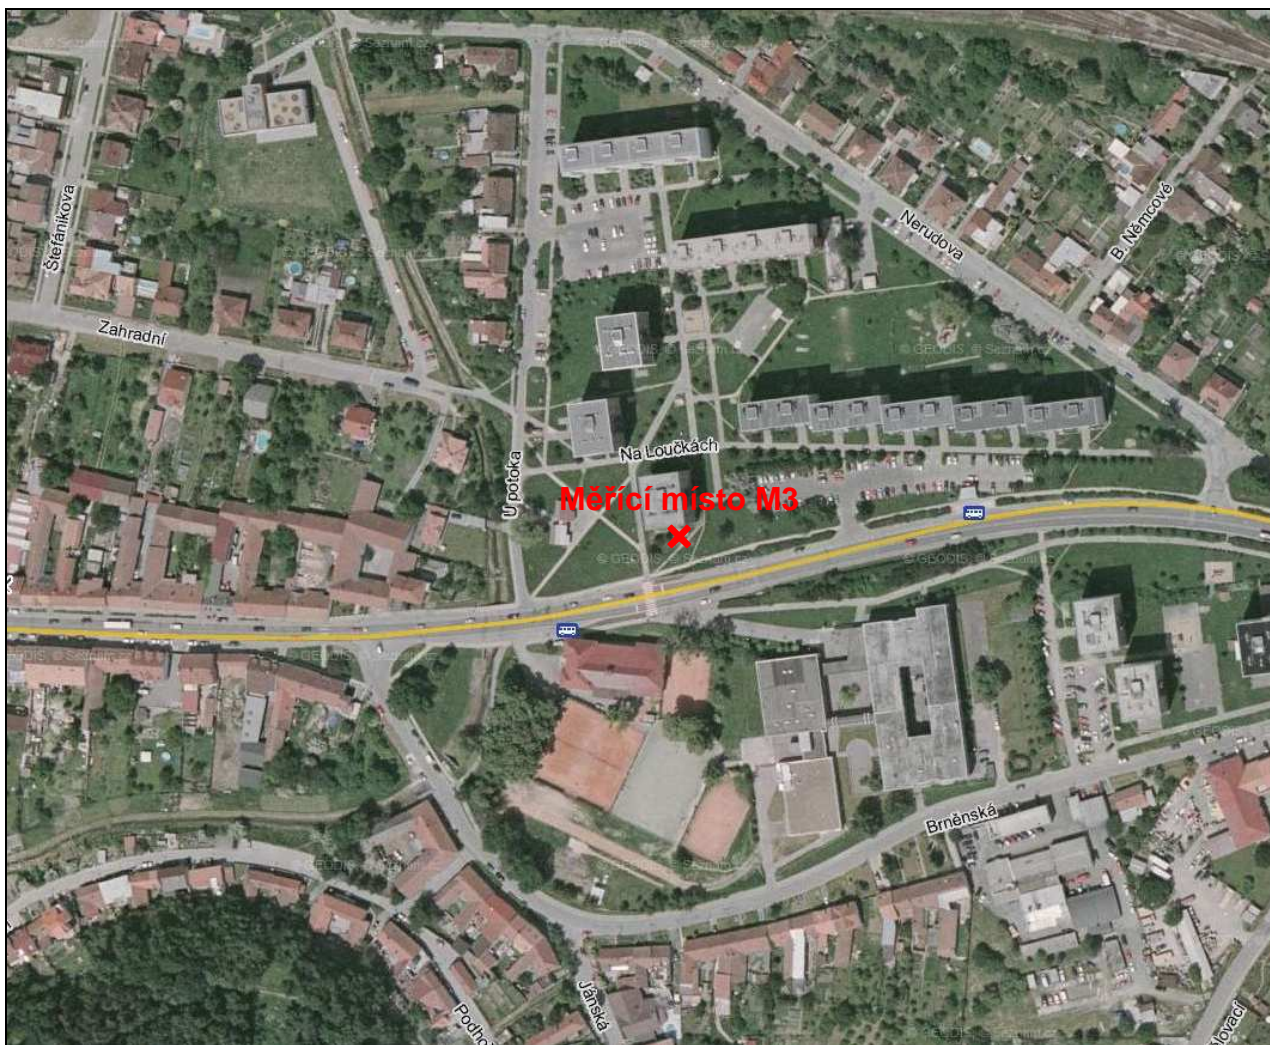
Měřicí místo M3 bylo zvoleno u komunikace II/385 u panelového domu v obci Kuřim č.p. 1221. Měřicí mikrofon byl umístěn ve výšce 3 m nad terénem, ve vzdálenosti 1,8 m od obytného objektu a 23 m od osy krajního jízdního pruhu.

Obr. č. 12: Letecký snímek měřicího místa M3.

Situace umístění měřicího místa je na obr. č. 12. Měřicí místo při pohledu od komunikace směrem k objektu č.p. 1221 je na obr. č. 13, pohled na měřenou komunikaci přes místo měření je na obr. č. 14, situace měřicího místa při pohledu souběžně s komunikací je na obr. č. 10, situace měřicího místa při pohledu souběžně s komunikací opačným směrem je na obr. č. 11.

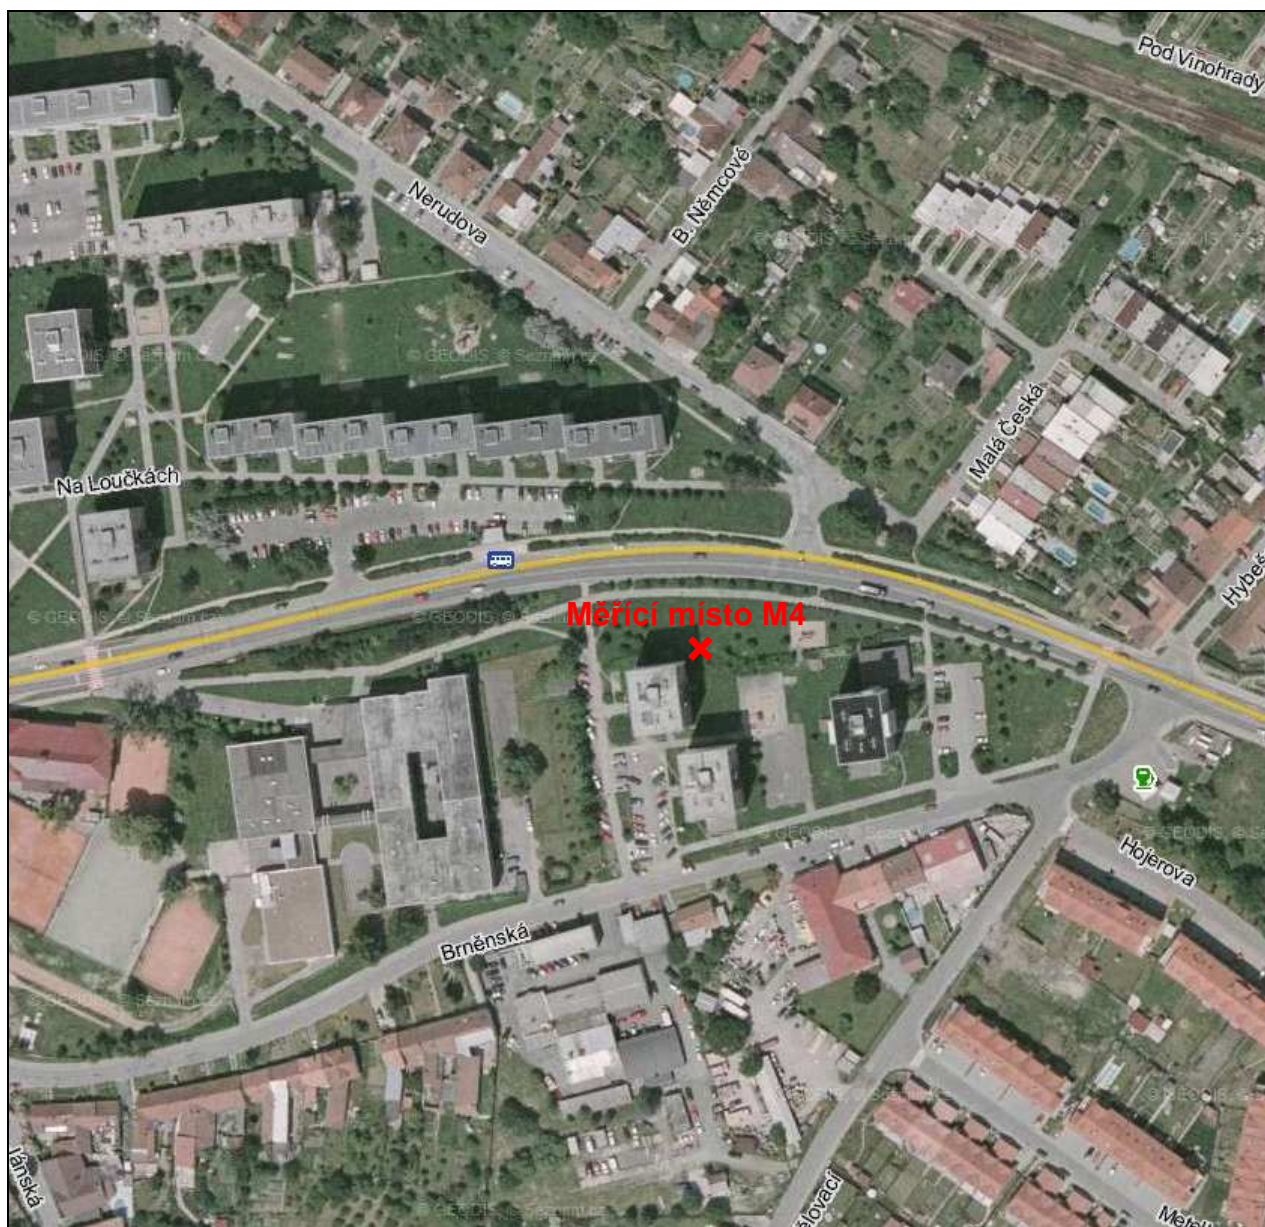
Měřicí místo M4 bylo zvoleno u komunikace II/385 u panelového domu v obci Kuřim č.p. 1256. Měřicí mikrofón byl umístěn ve výšce 3 m nad terénem, ve vzdálenosti 3 m před obytným objektem a 5 m mimo půdorys měřeného objektu.

Obr. č. 17: Letecký snímek měřicího místa M4.

Situace umístění měřicího místa je na obr. č. 17. Měřicí místo při pohledu od komunikace směrem k objektu č.p. 1256 je na obr. č. 18, pohled na měřenou komunikaci přes místo měření je na obr. č. 19, situace měřicího místa při pohledu souběžně s komunikací je na obr. č. 20, situace měřicího místa při pohledu souběžně s komunikací opačným směrem je na obr. č. 21.
