Na základě výše uvedené objednávky provedl zhotovitel diagnostický průzkum vozovky na vybraném úseku silnice III/15282 spočívající ve vizuální prohlídce s fotodokumentací poruch, měření průhybů a posouzení únosnosti vozovky, jádrových vývrtech, vrtaných sondách a rozborech asfaltové směsi a stanovení množství PAU. Posouzení parametrů vozovky je provedeno podle technických podmínek TP87. Byly stanoveny výstupní parametry k hodnocení konstrukce vozovky. Předkládá se návrh opravy vozovky.

**Název:** Brno, ul. U Viaduktu  
**Silnice:** III/15282  
**Okres:** Brno – město  
**Kraj:** Jihomoravský  
**Začátek úseku:** km 1,800  
**Konec úseku:** km 2,400  
**Délka úseku:** 0,600 km

## 3. STAV POVRCHU VOZOVKY

### Hodnocení únosnosti asfaltové vozovky

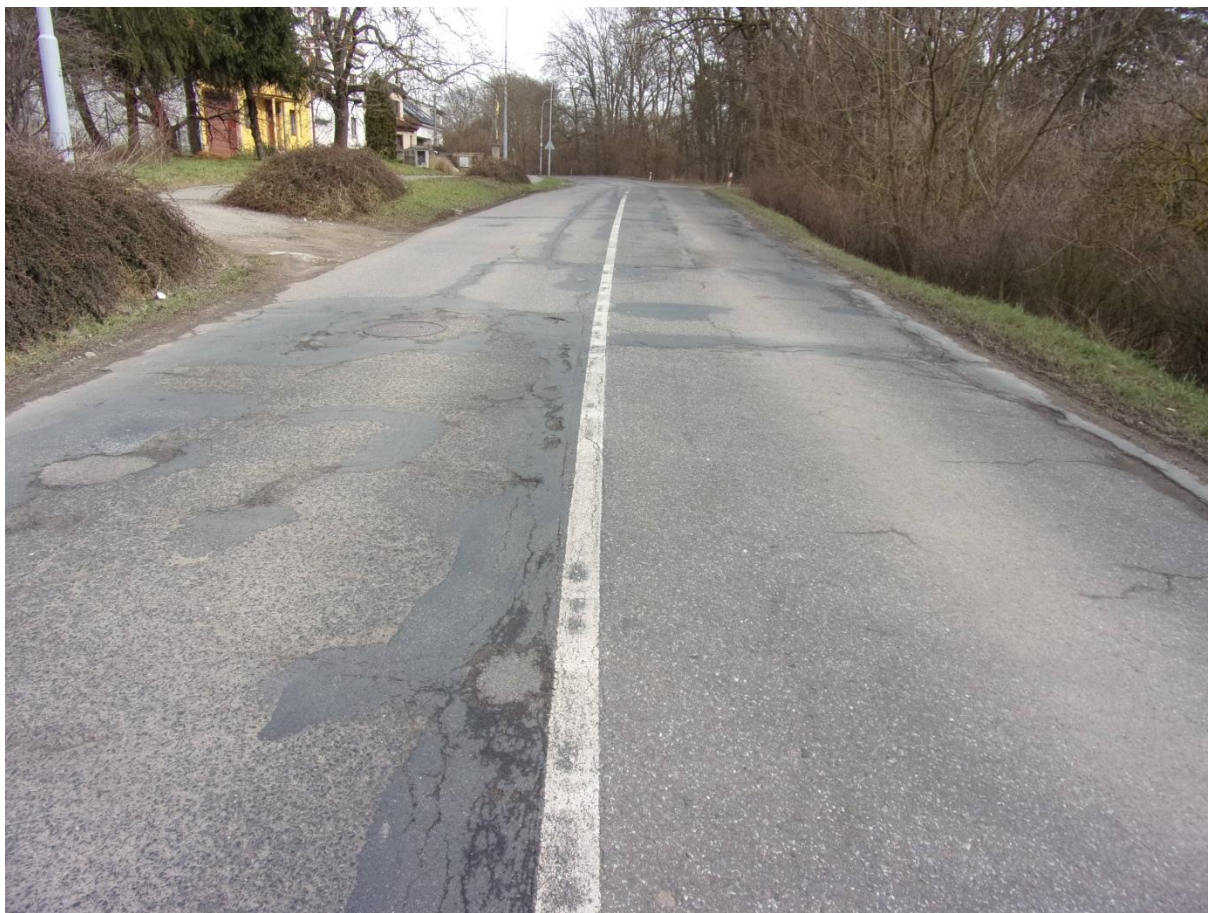
km 1,810+

Mozaikové, podélné, příčné a nepravidelné rozvětvené trhliny, výtluky, vysprávkky, nepravidelné hrboly, zvýšená nezpevněná krajnice.

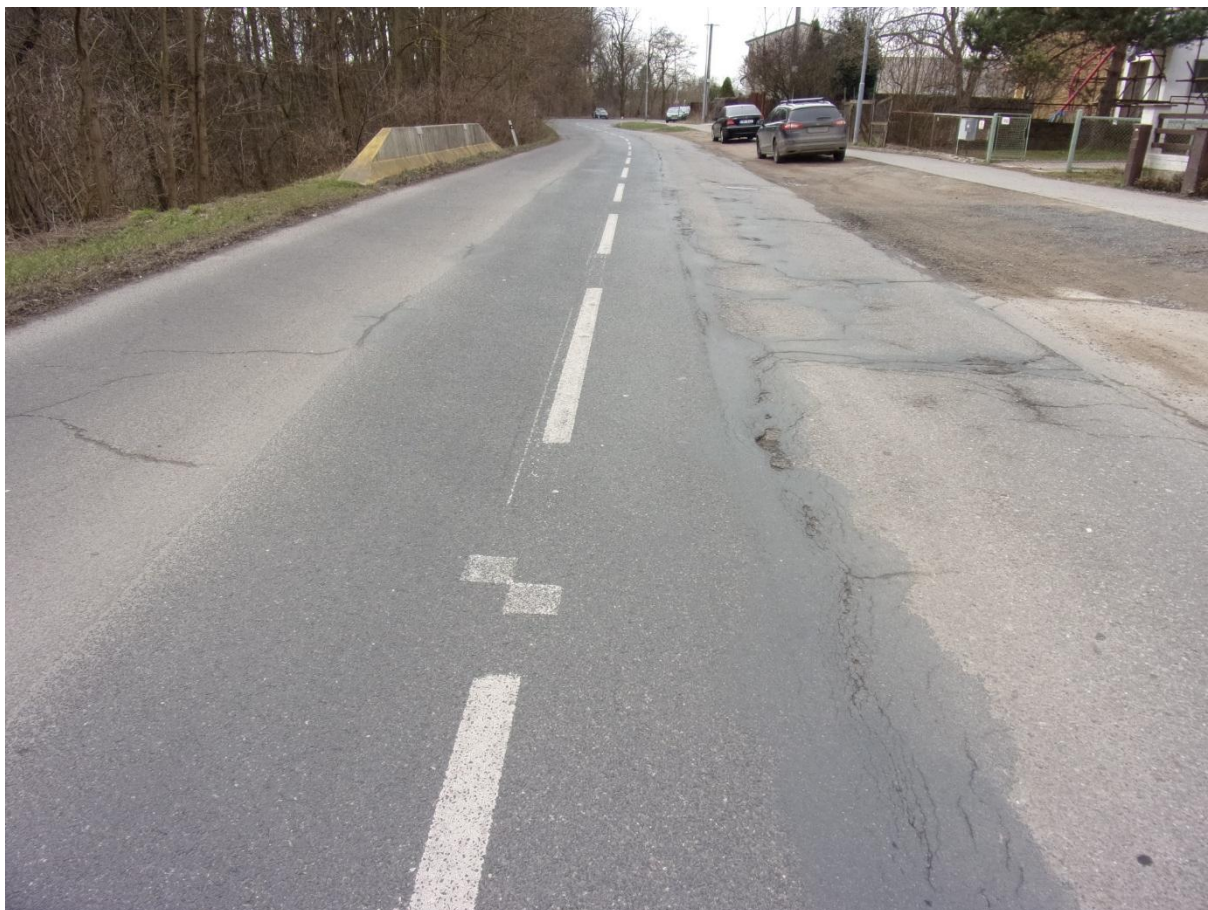
km 2,015-

Mozaikové, podélné, příčné a nepravidelné rozvětvené trhliny, výtluky, vysprávkky, nepravidelné hrboly, zvýšená nezpevněná krajnice.

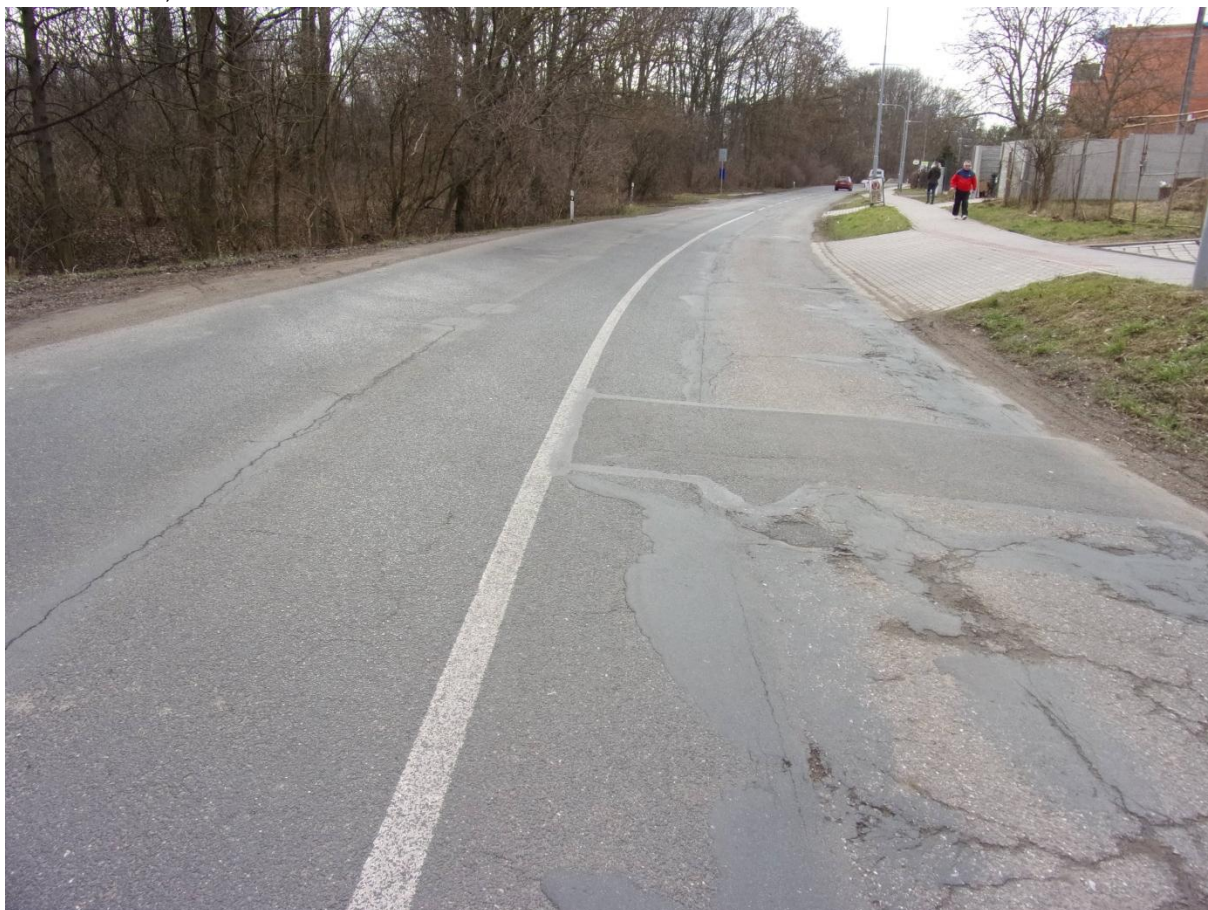
km 2,165-

Mozaikové, podélné, příčné a nepravidelné rozvětvené trhliny, výtluky, vysprávkky, nepravidelné hrboly, lokálně ztráta makrotextury na vysprávkách, zvýšená nezpevněná krajnice.

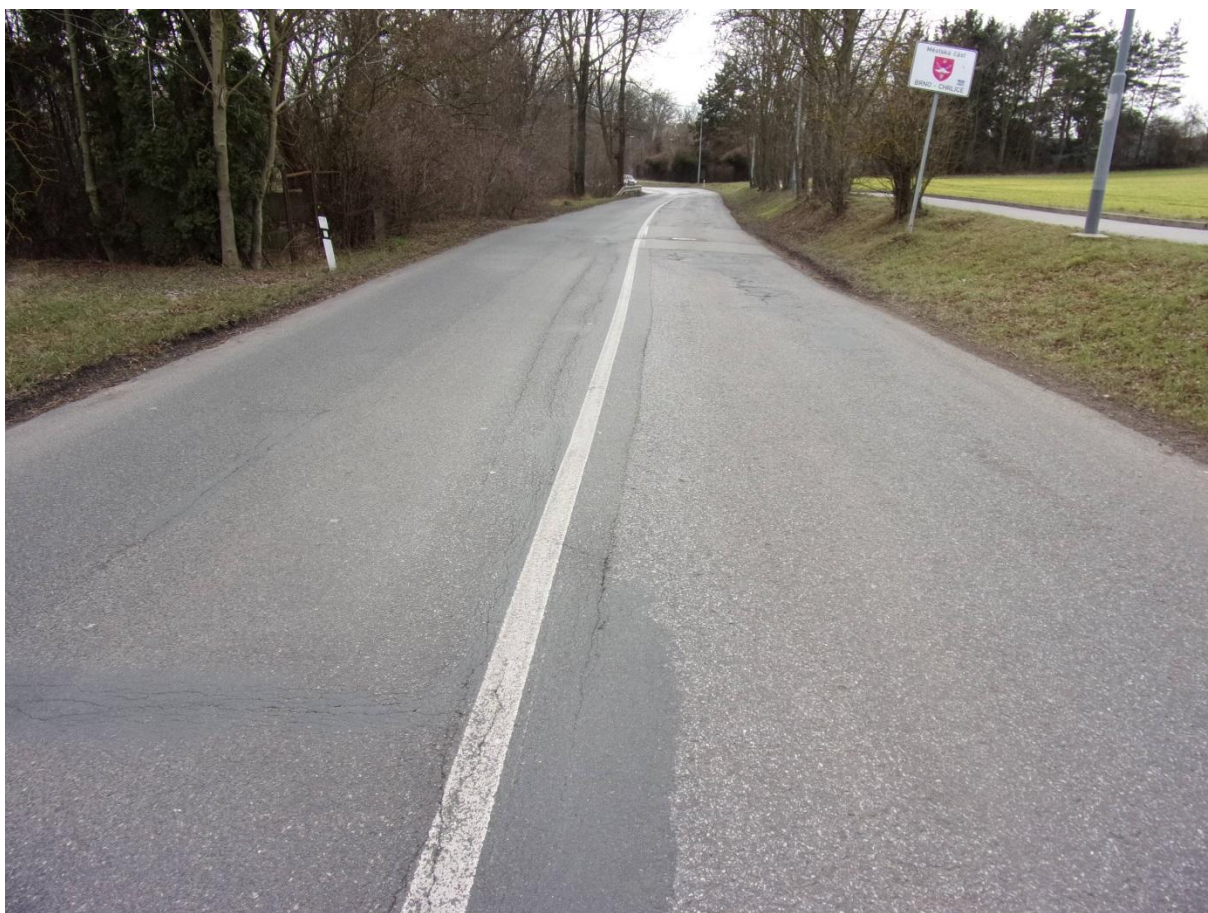
km 2,315-

Podélné a příčné rozvětvené trhliny, vysprávkky, zvýšená nezpevněná krajnice.

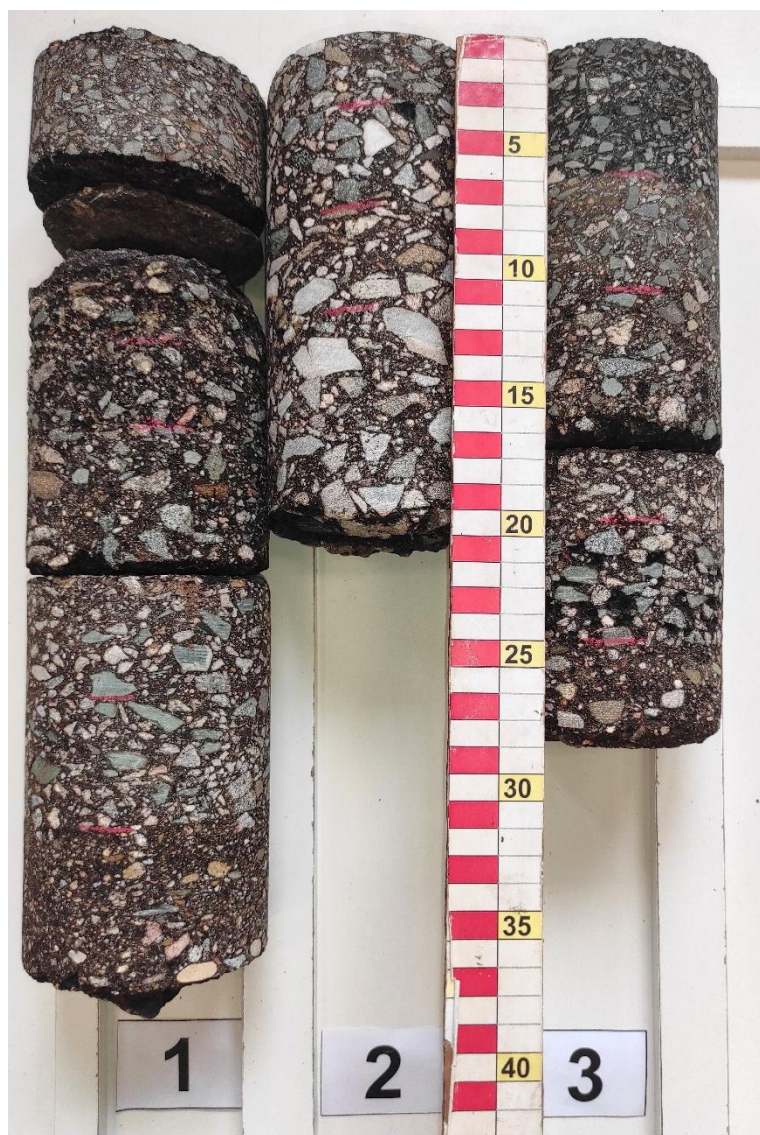
## FOTODOKUMENTACE JÁDROVÝCH VÝVRTŮ

JV A23010/1  
 km 1,896 / P

JV A23010/2  
 km 2,009 / L

JV A23010/3  
 km 2,156 / P

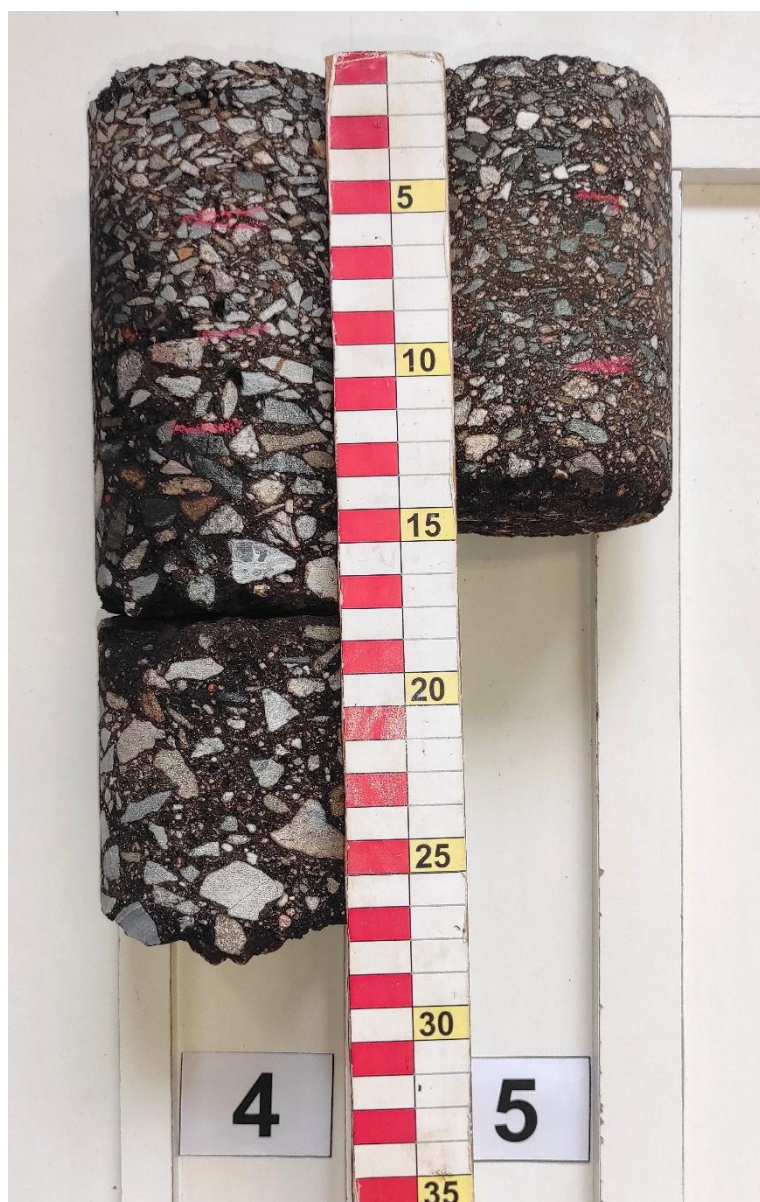
## FOTODOKUMENTACE JÁDROVÝCH VÝVRTŮ

JV A23010/4  
 km 2,232 / L

JV A23010/5  
 km 2,357 / P
