## **ODBORNÝ GEOTECHNICKÝ POSUDEK**

**SWAHOVÉ DEFORMACE ZÁŘEZOVÝCH SWAHŮ**

**II/385 ČEBÍN - OBCHVAT**

**BRNO, ČERVEN 2024**

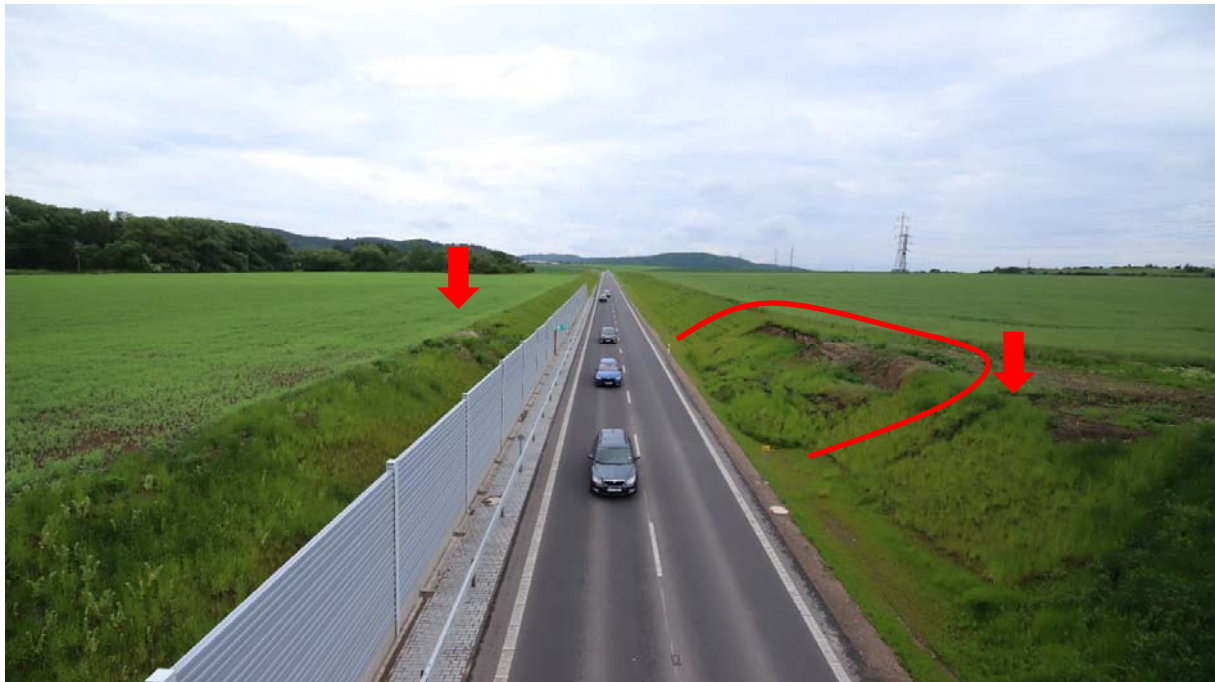
Obrázek 6: celkový pohled ze silničního nadjezdu na svahovou poruchu 1, pohled směr Kuřim, Brno, vpravo je hlavní porucha s vyznačeným rozsahem a erozní rýhou ve svahu, vlevo za PHS je aktivovaná podružná porucha

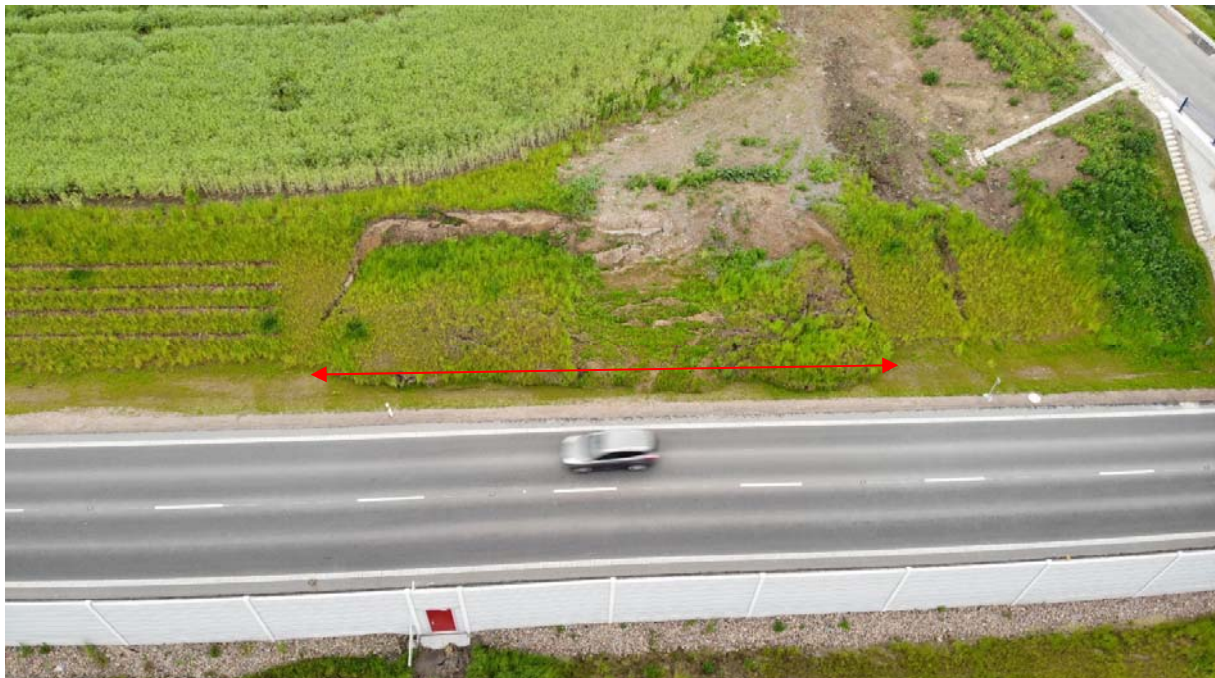
Obrázek 7: čelní pohled na svahovou poruchu 1, místo mimo svahové vegetační úpravy, místo svedení vod z účelové komunikace a mostu, svedení vod z přístupové cesty a polí, erozní narušení a relikty stavební činnosti v horní hraně zářezu svahu, svahová porucha je vymezena do nebezpečné krajnice komunikace, vyznačená délka 23 m

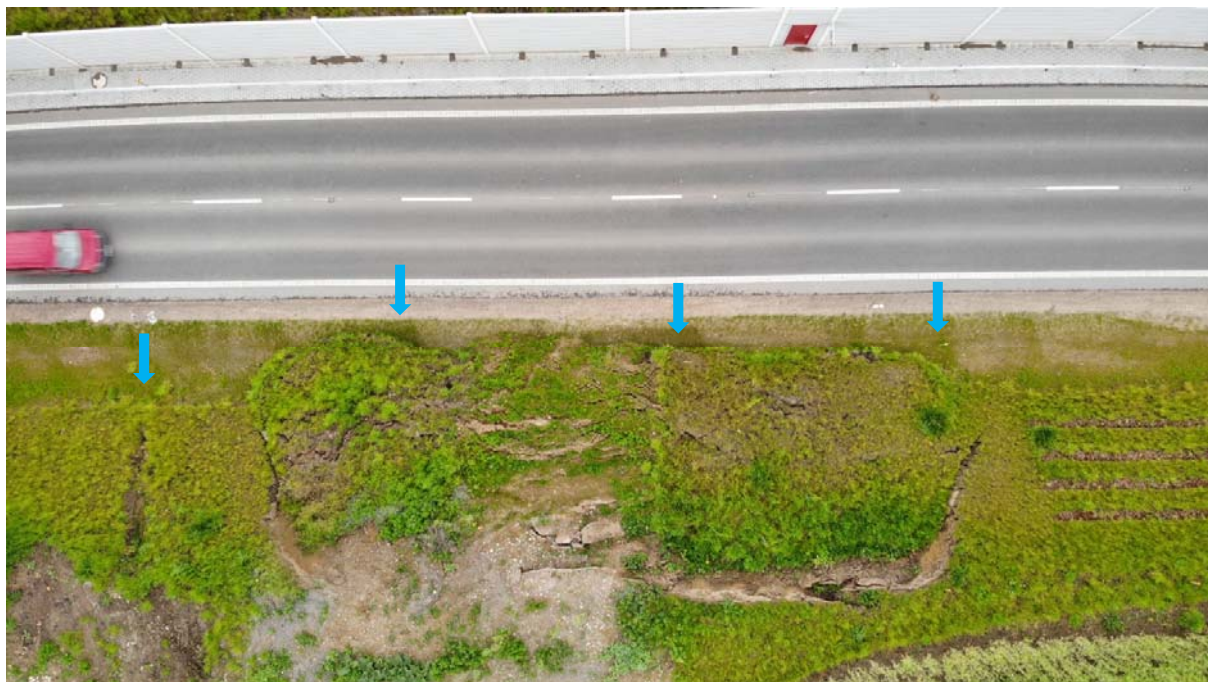
*Obrázek 8: horní pohled na svahovou poruchu 1 vpravo, včetně okolních vazeb, vyznačena místa eroziho narušení svahu a vyšší saturace zemin v patě svahu,*

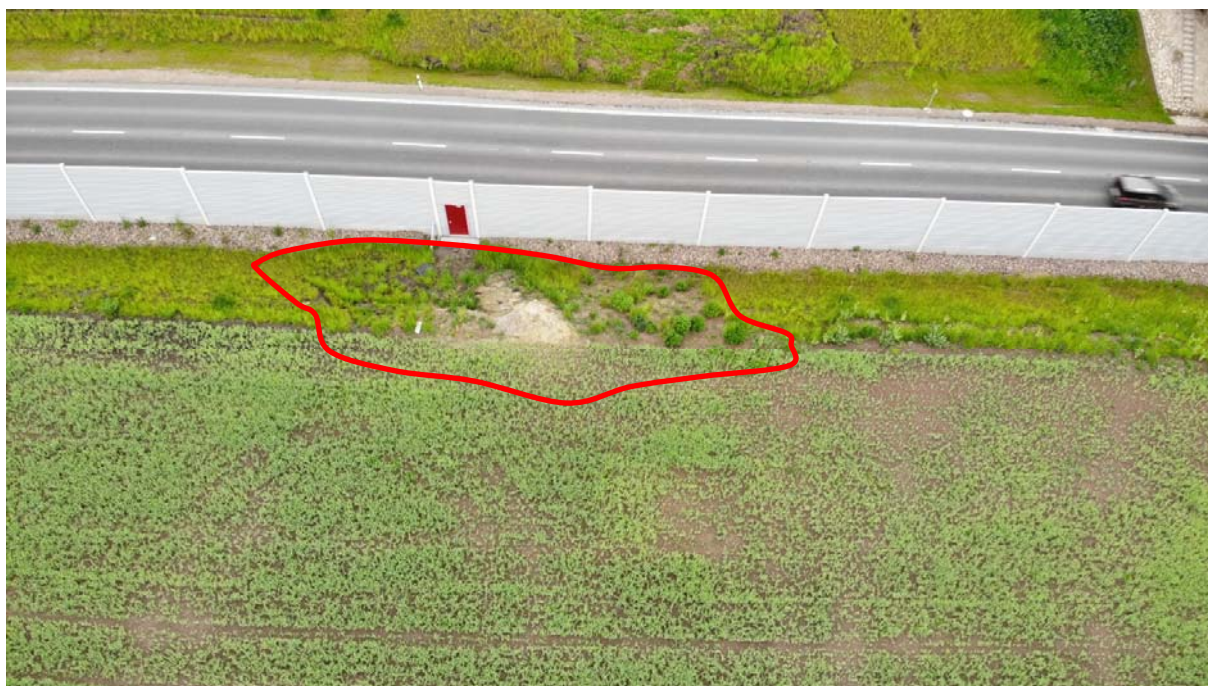
*Obrázek 9: pohled na podružnou svahovou poruchu 1 vlevo za PHS s její lokalizací a rozsahem, v pozadí hlavní porucha vpravo silnice II/385*

U podružné poruchy vlevo za protihlukovou stěnou je problematický přístup. Sesuv PHS neohrožuje. Ale výhledově doporučuji provedení sanace dílčím odtěžením a nahrazením štěrkem, obdobně jako je popsáno u sanace hlavní poruchy vpravo. Avšak u této poruchy je možná i realizace dvou okrajových stabilizačních štěrkových žeber šířky cca 3 m s následným svahováním sesutých hmot. Díky PHS je přístup pro techniku do tohoto místa značně omezen. Povaha a rozsah poruchy není kriticky ohrožující pro PHS a provoz na komunikaci. Proto může být sanace provedena jen částečným odtěžením a stabilizací pomocí okrajových žeber.

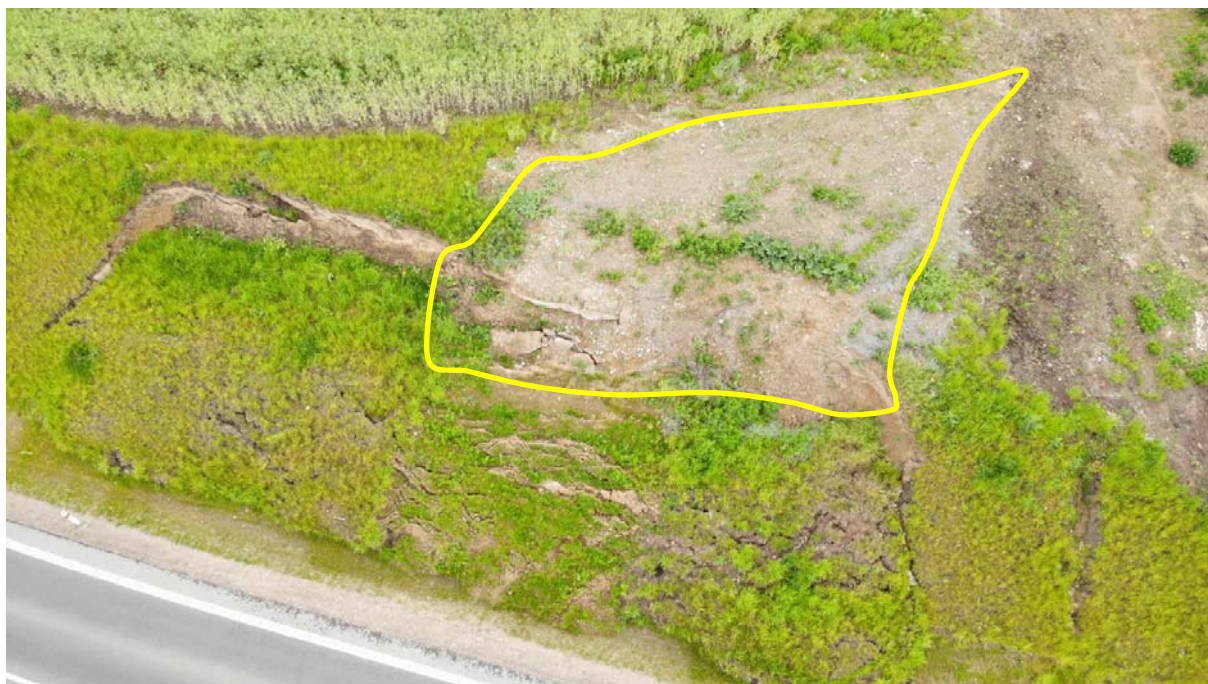
Obrázek 10: pohled na poruchu 1 s vyznačenou oblastí předchozí stavební výstavby a činnosti nadjezdu, místo hlavních poruch struktury svahu a podloží, díky kterým došlo s infiltraci vody do tělesa zářezu

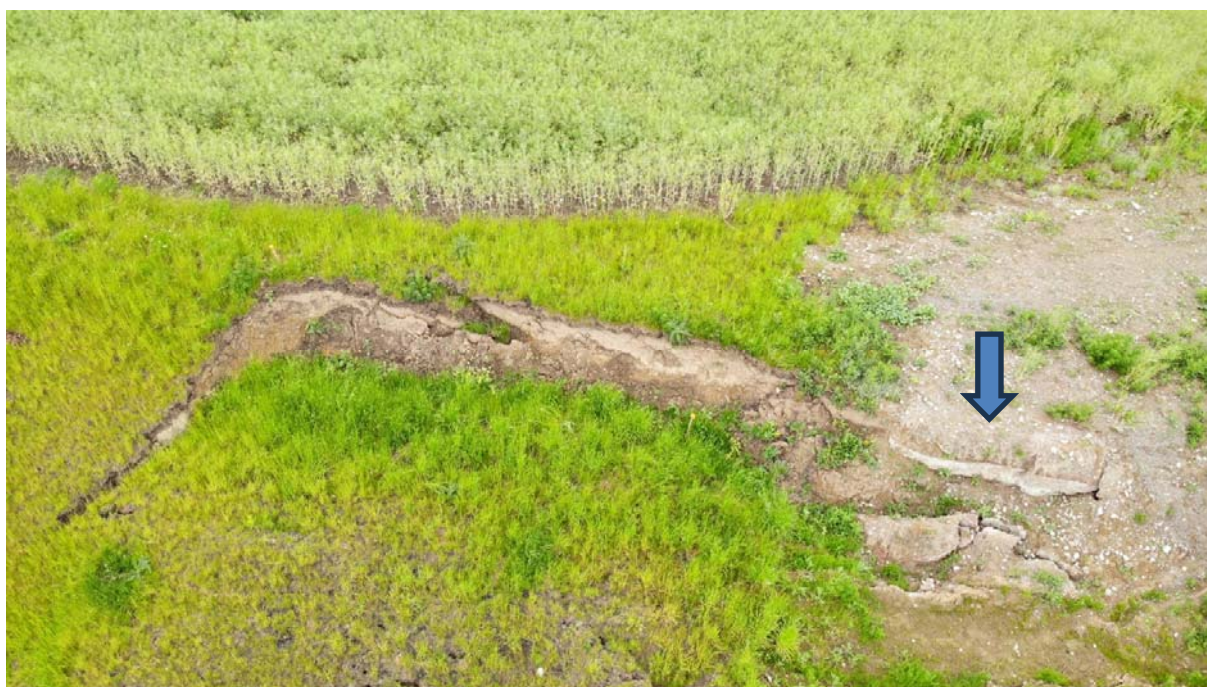
Obrázek 11: hlavní odtrhová linie sesuvu s označeným betonovým fundamentem a jeho zbytky níže po svahu, fundament byl sesuvem narušen a částečně transportován

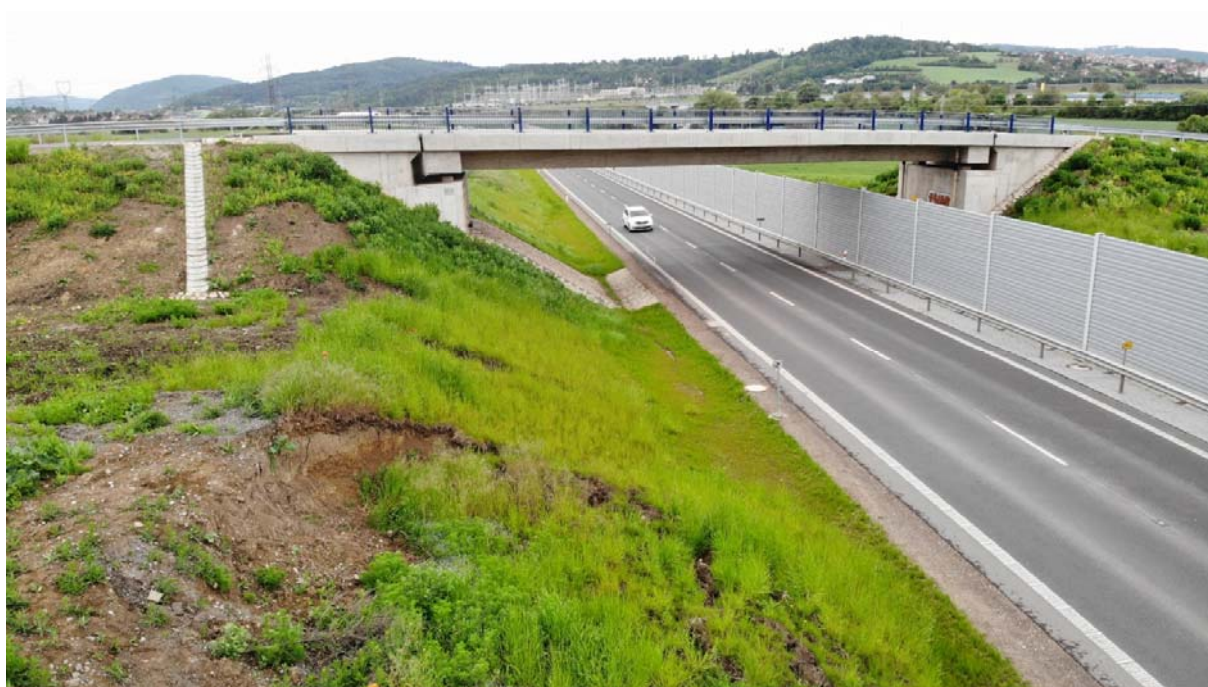
*Obrázek 12: uspořádání okolních vazeb na svahovou deformaci 1, nový silniční nadjezd s odvodněním ro prostoru zářezu, bez svedení vod řízeně, erozní narušení svahu a krajní partie sesuvu svahu*

Nad horní hranou stabilizačního příspy je nutné realizovat nadzářezový příkop se svedením k silničnímu nadjezdu. Povaha území nad tímto místem má odtokové poměry svedené přímo k tomuto místu a je nutné zářez chránit proti další saturaci a narušování vodou z výše položených pozemků. Nadzářezový příkop není nutné realizovat dlážděný. Spíše bych doporučil zahlučený vyplněný lomovým kamenem. Svedení po svahu kaskádovitě s hrubou kamennou výplní pro zpomalení toku s možností následného zasakování do podélného odvodnění přes vsakovací objekt napojený na šachtu připojení drenáže stabilizace.

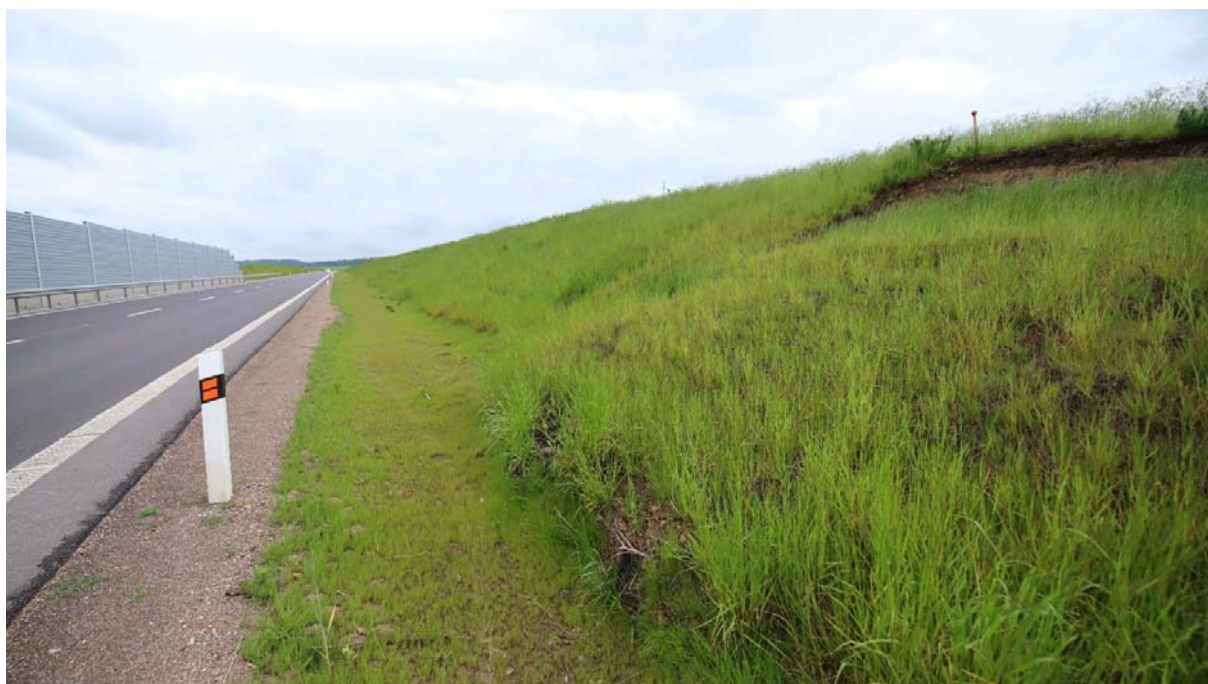
*Obrázek 13: pata svahové poruchy 1 s akumulací do blízkosti nezpevněné krajnice silnice II/385*

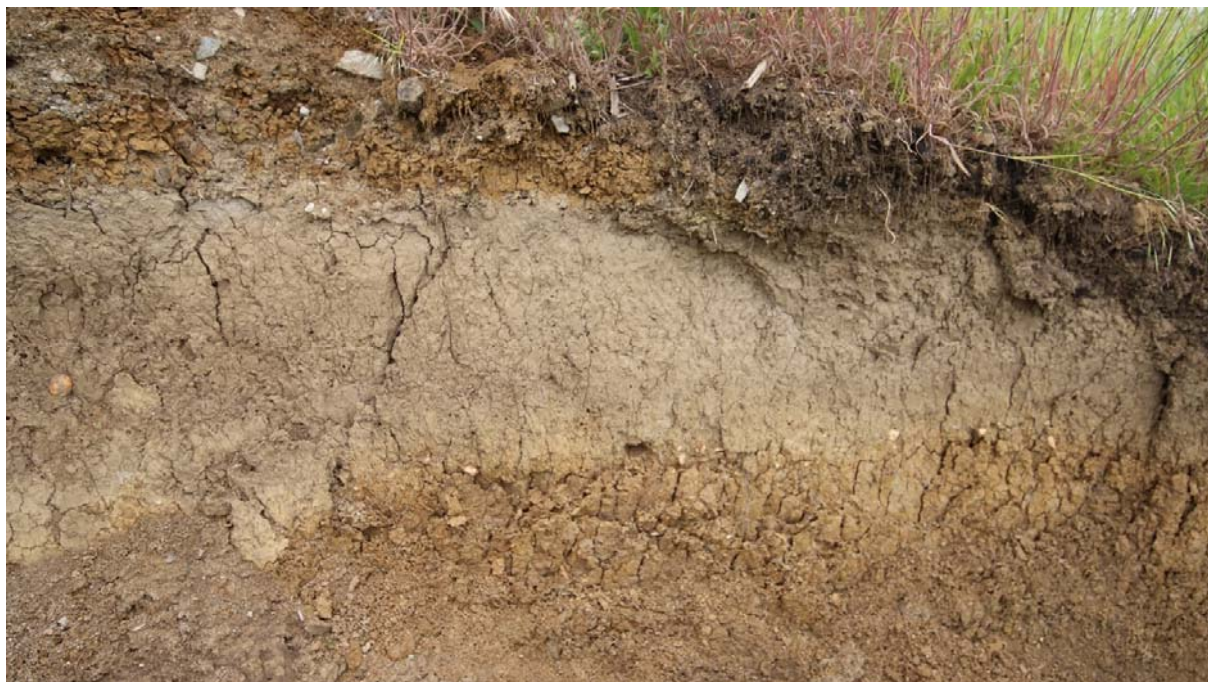
*Obrázek 14: zeminy tvořící horní partii zářezu a pohled na horní odtrhovou hranu sesuvu, jílovité zeminy v pevné až tvrdé konzistenci, svrchní kryt humózní hlíny a navážky*

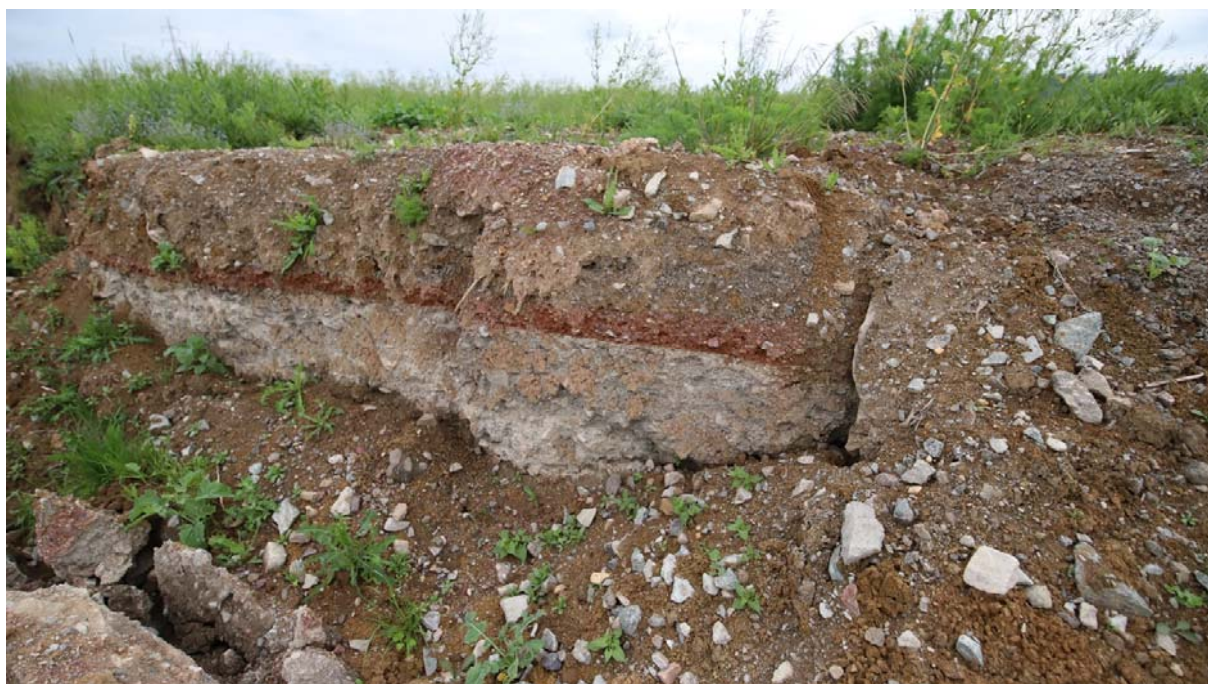
*Obrázek 15: detail narušeného betonového fundamentu s navážkami ve střední části sesuvu poruchy 1*

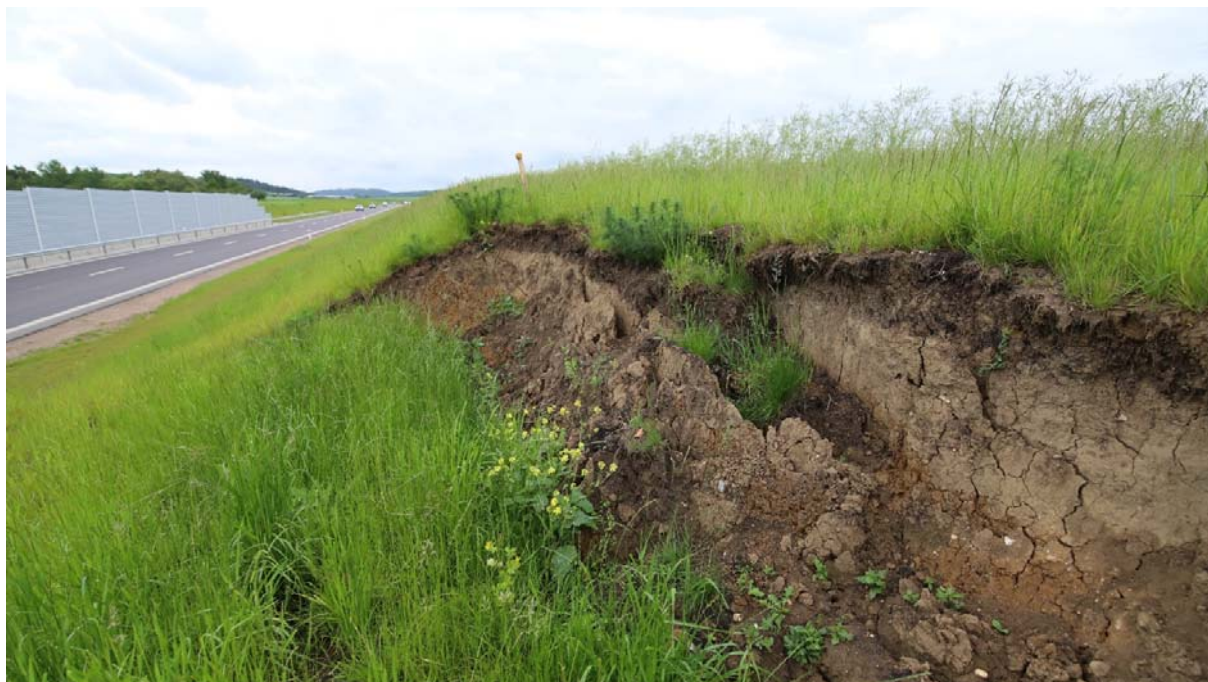
Obrázek 16: detail horní části sesuvu s odtrhovou linií a velikostí posunu a transportu zemin sesuvem

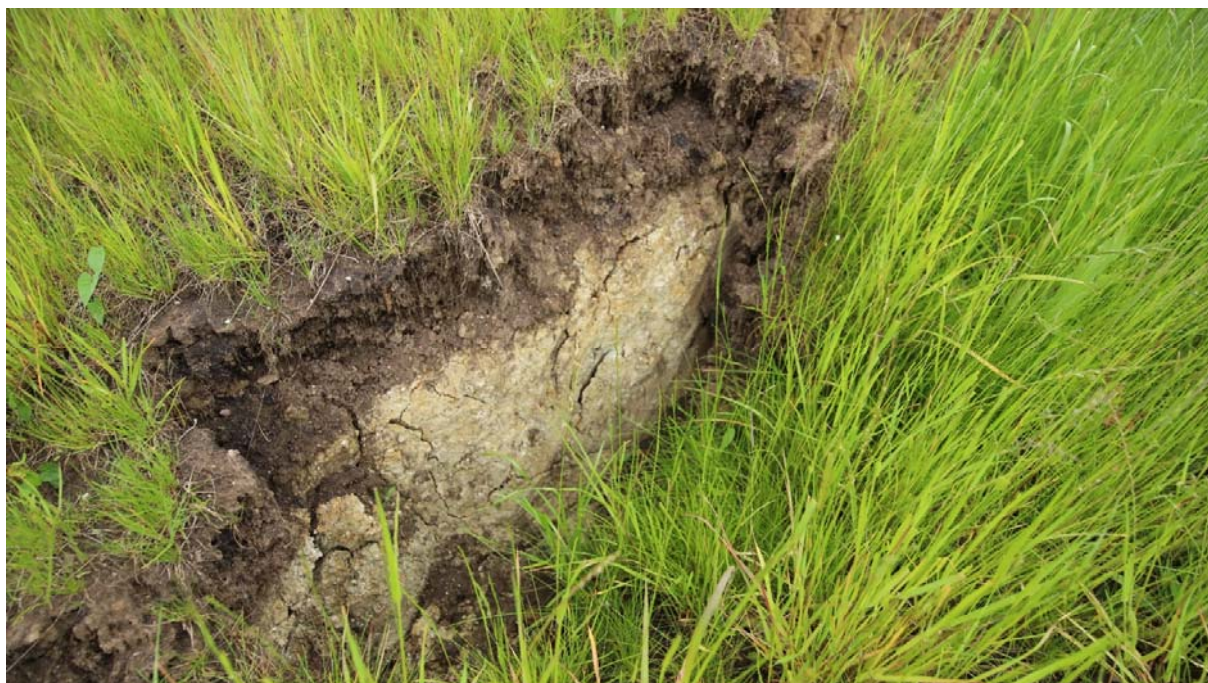
Obrázek 17: detail krajní kluzné svislé plochy v jílovitých zeminách s vegetačním krytem svahů v mocnosti 0,1 – 0,15 m

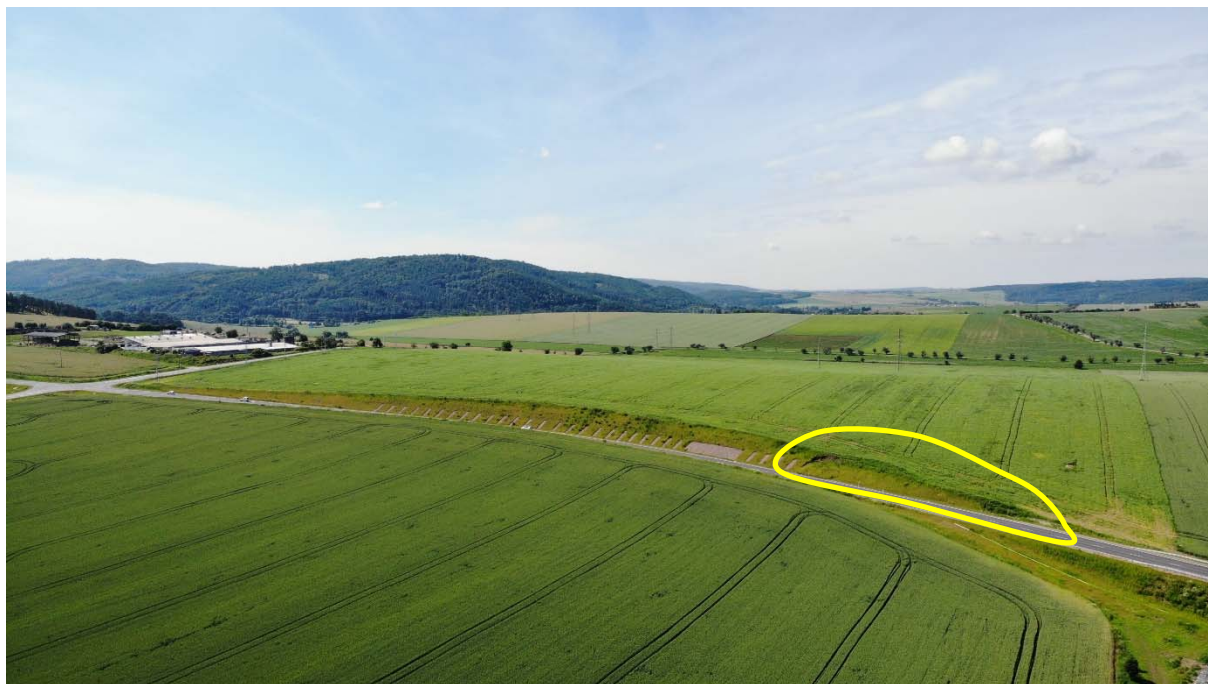
*Obrázek 18: lokalizace svahové poruchy 2 v pravé straně zářezu, na kraj sesuvu navazuje stabilizace svahu dle PD pomocí štěrkových žeber, ta byla provedena oboustranně*

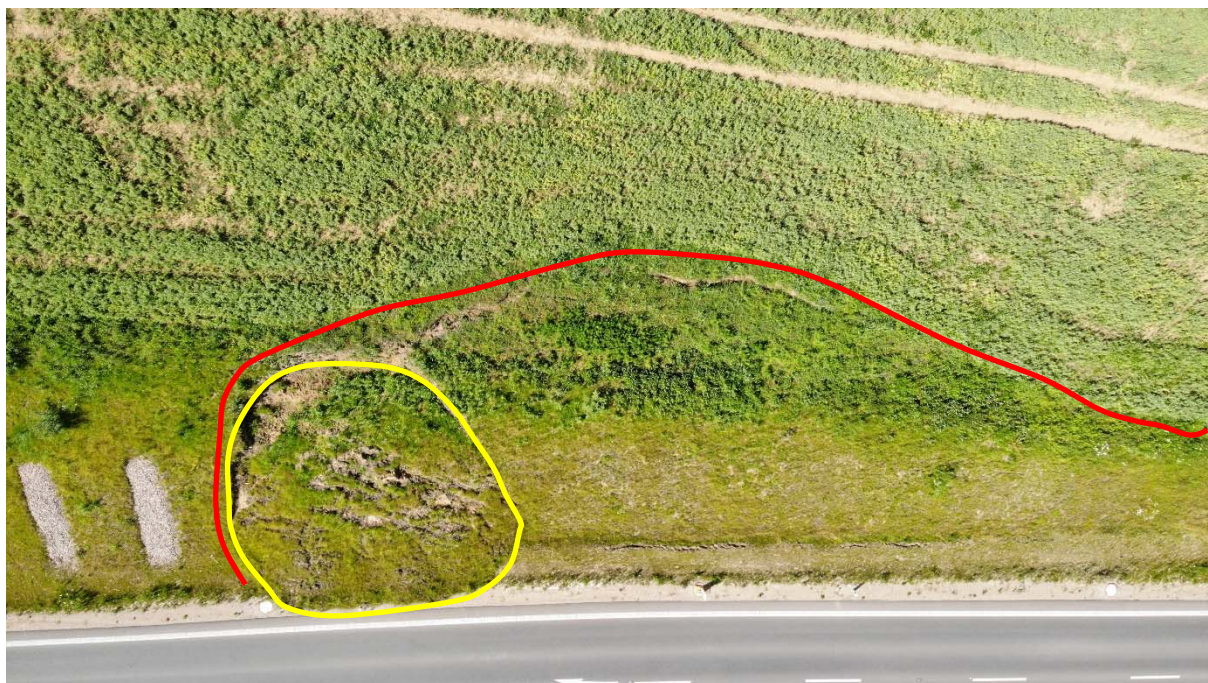
*Obrázek 19: horní pohled na vymezení hlavní poruchy a druhotně aktivované, druhotná porucha zasáhla do blízkosti krajnice komunikac*

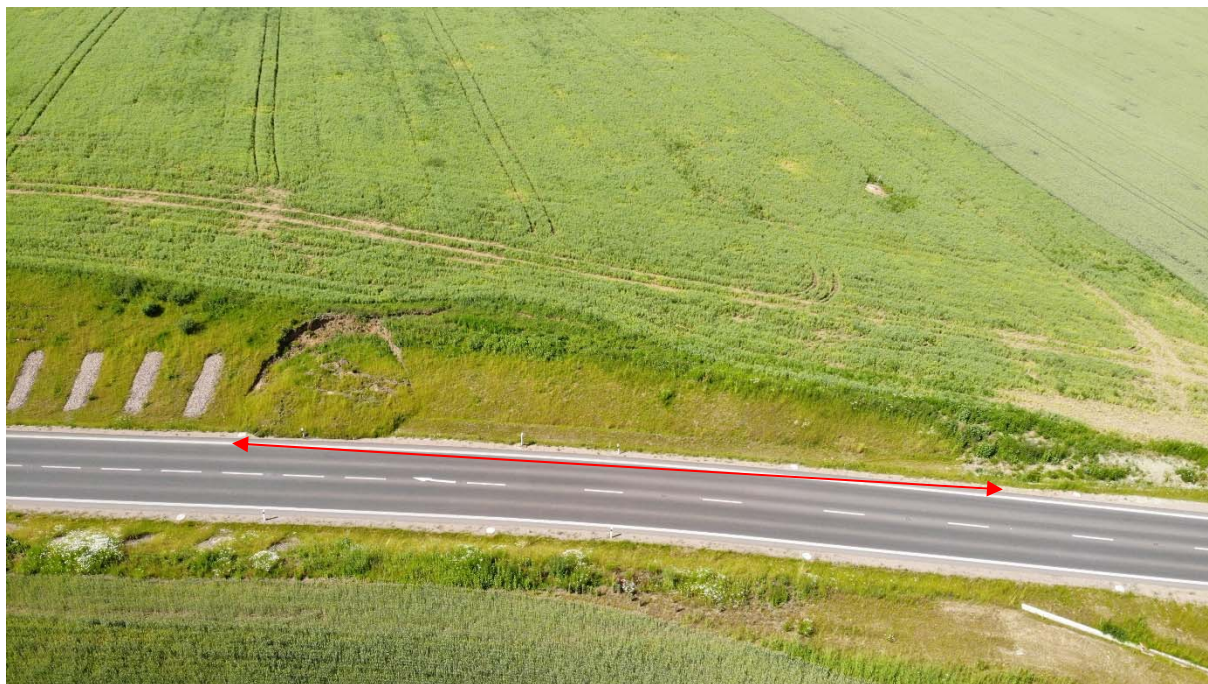
*Obrázek 20: vymezení celkového rozsahu svahové poruchy 2 v pravostranném svahu zářezu*

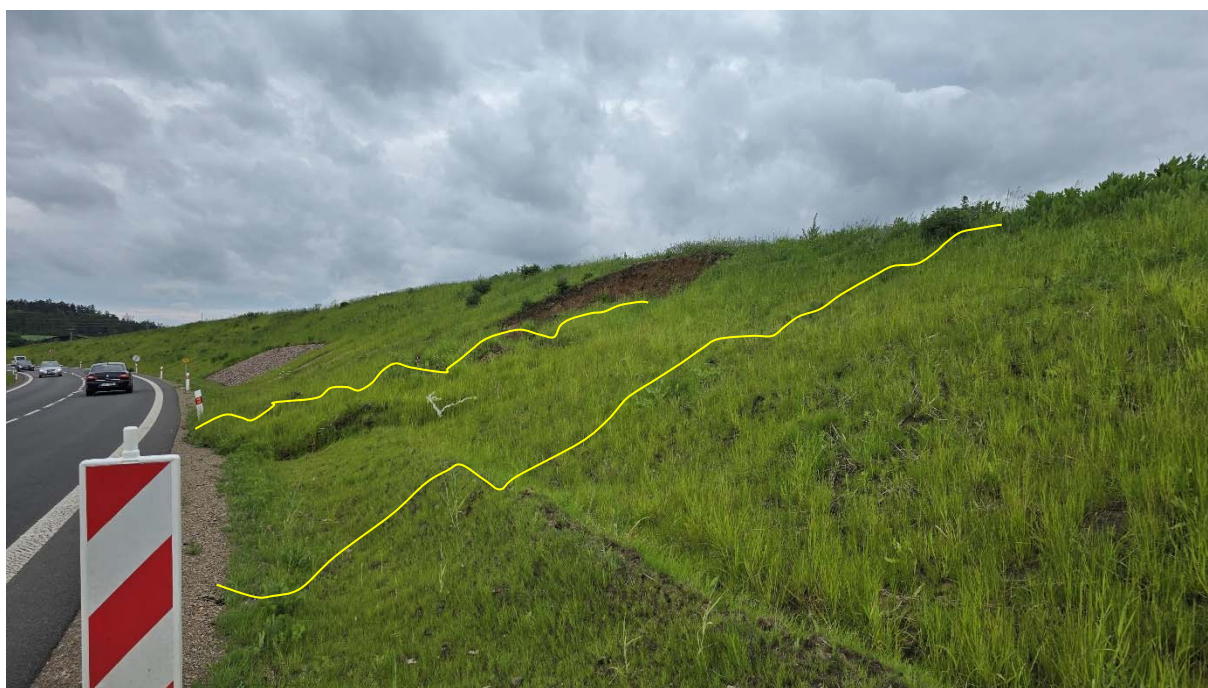
*Obrázek 21: pohled na charakter poruchy v nejvyšších místech svahu s vyznačenou linií svahu po ukončení svahových pohybů hlavní poruchy a v pozadí druhotné poruchy*

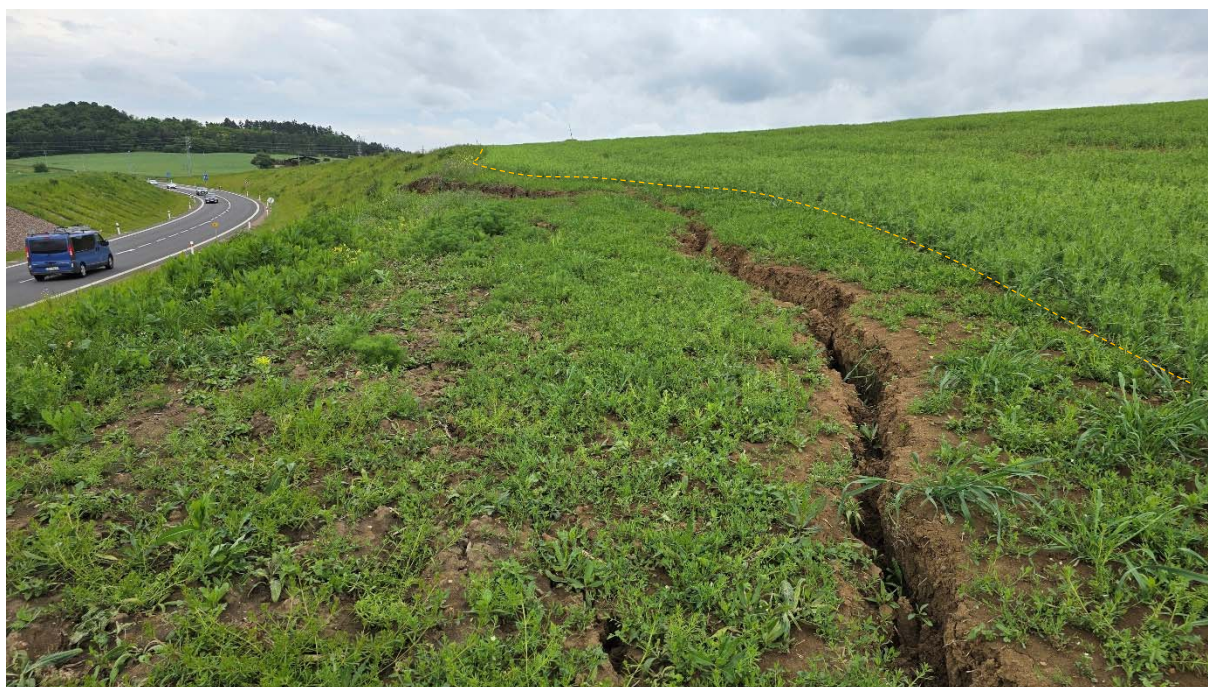
Obrázek 22: detail horní narušené části svahu s výrazně rozevřenými trhlinami, známka že k aktivaci svahové poruchy docházelo postupně je i stav provedení jarního osetí již za linií aktivované poruchy svahu,

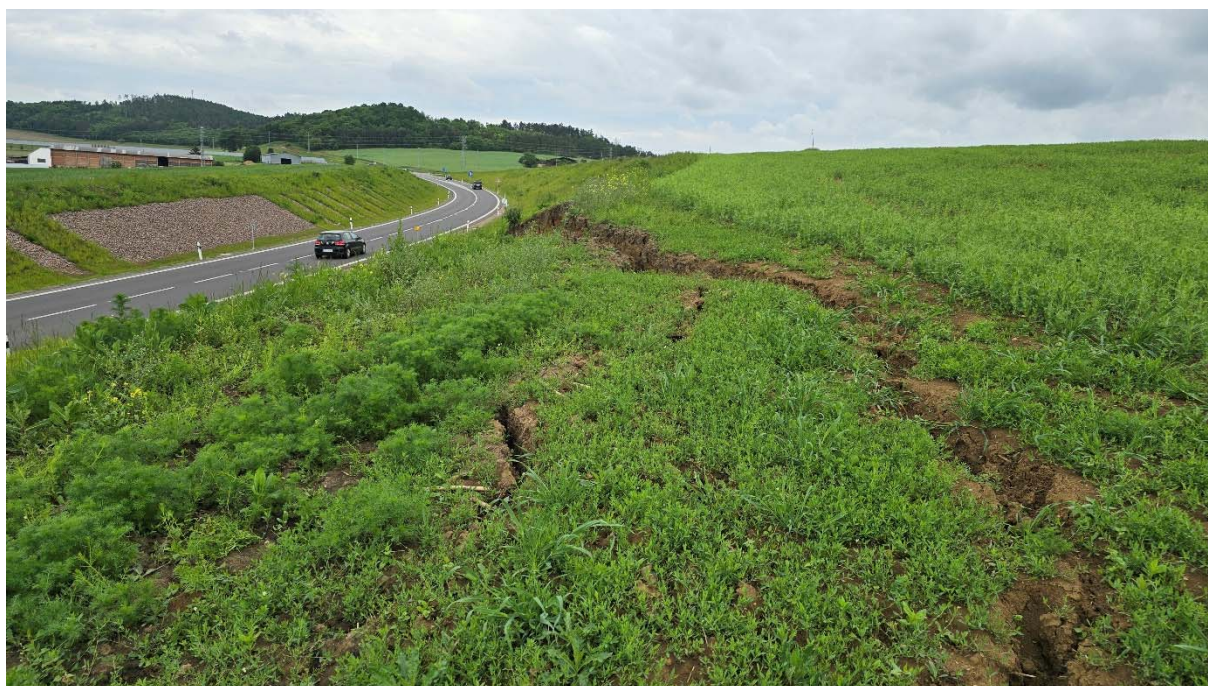
Obrázek 23: rozsah narušení horní části svahu trhlinami, podél kterých dochází k další infiltraci vody do sesuvu, trhliny jsou průměrně široké 0,15 m, lokálně i 0,2 m

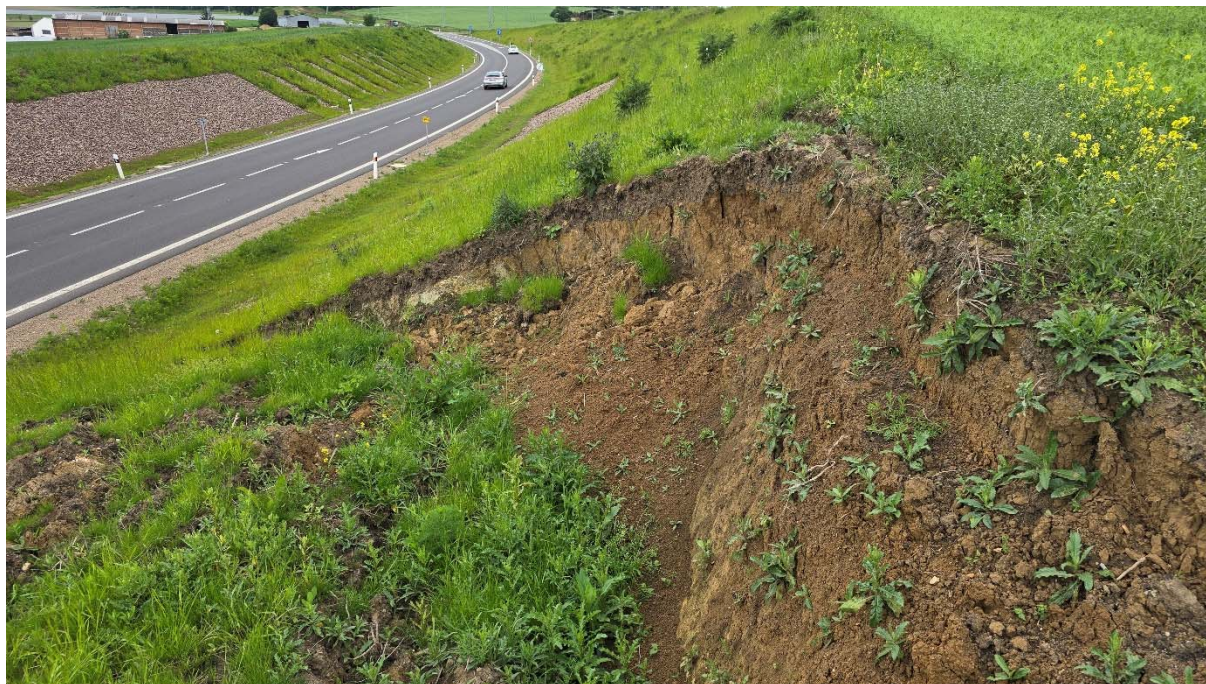
*Obrázek 24: detail hlavní odtrhové linie sesuvu v pozici nejvyšší části svahu s druhotně aktivovaným pohybem*

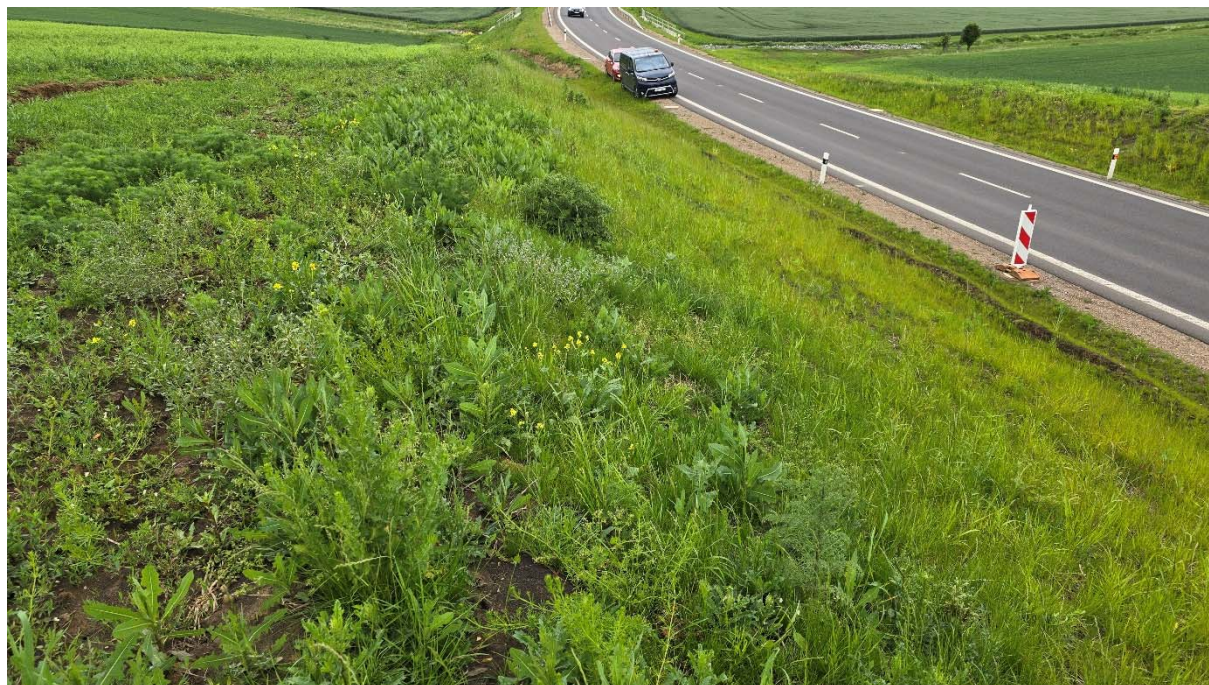
*Obrázek 25: pohled na svahovou poruchu se snižující se výškou svahu zářezu, v patě je zřejmá linie nasunutí a deformace paty vlivem sesuvu*

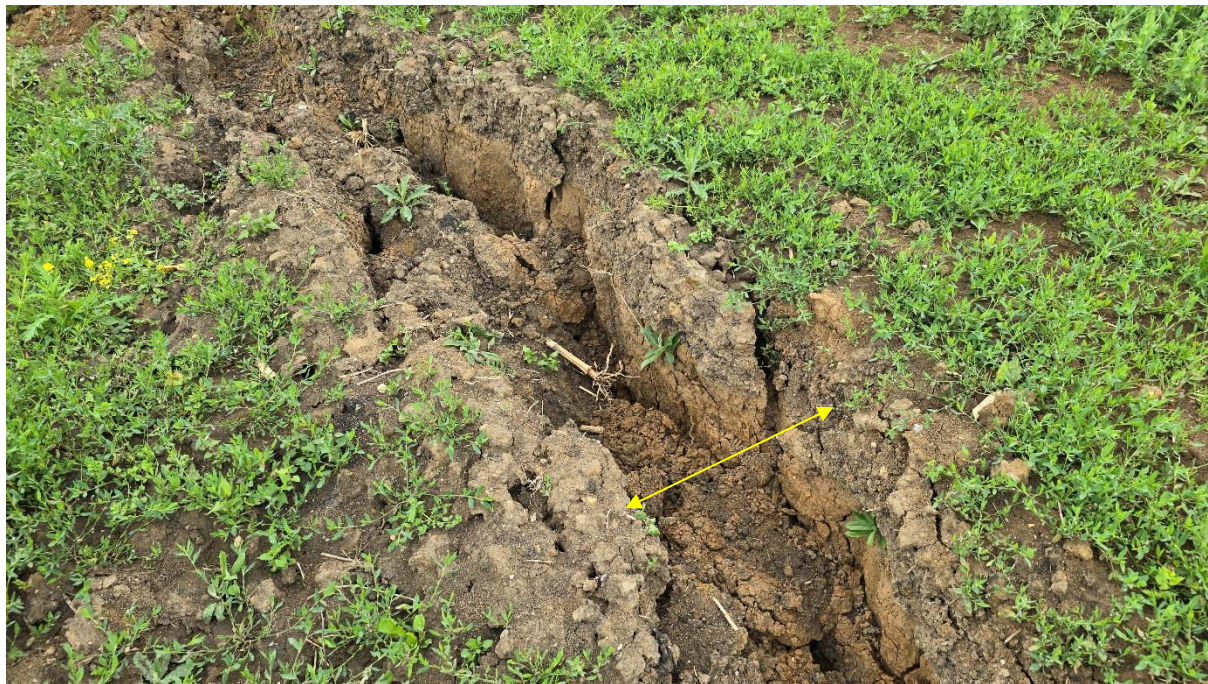
*Obrázek 26: detail místa nejširší trhlinou ve vyznačeném místě 0,30 m*

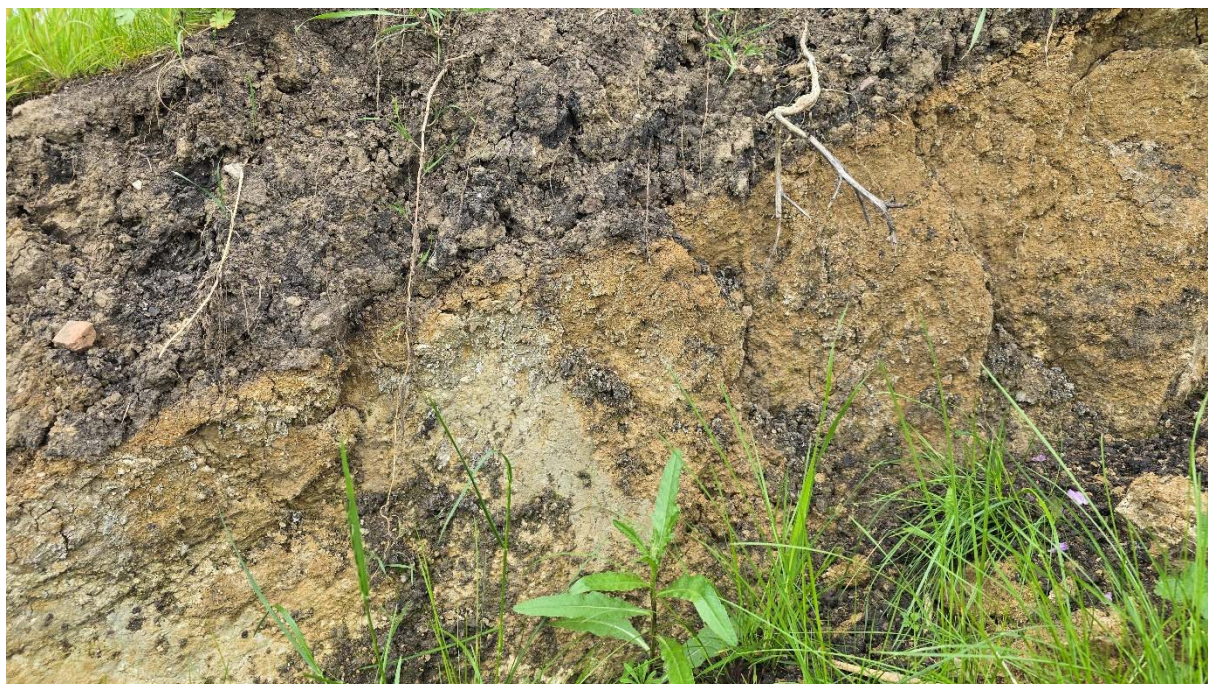
*Obrázek 27: detail krajní partie sesuvu s výchozem původních sprašových hlín, které jsou kryty vegetační úpravou svahu v rámci stavby v mocnosti 0,15- 0,2 m*

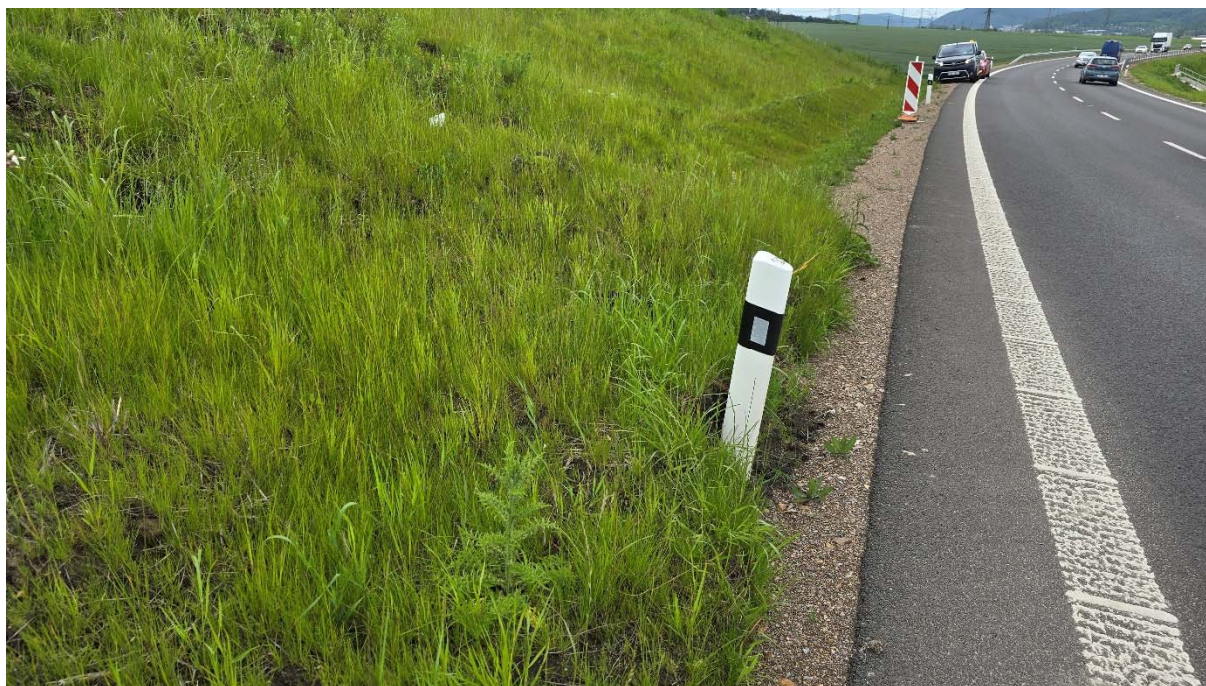
*Obrázek 28: detail největšího nasunutí akumulční oblasti sesuvu ke krajnici komunikace s vyhnutím směrového sloupku*

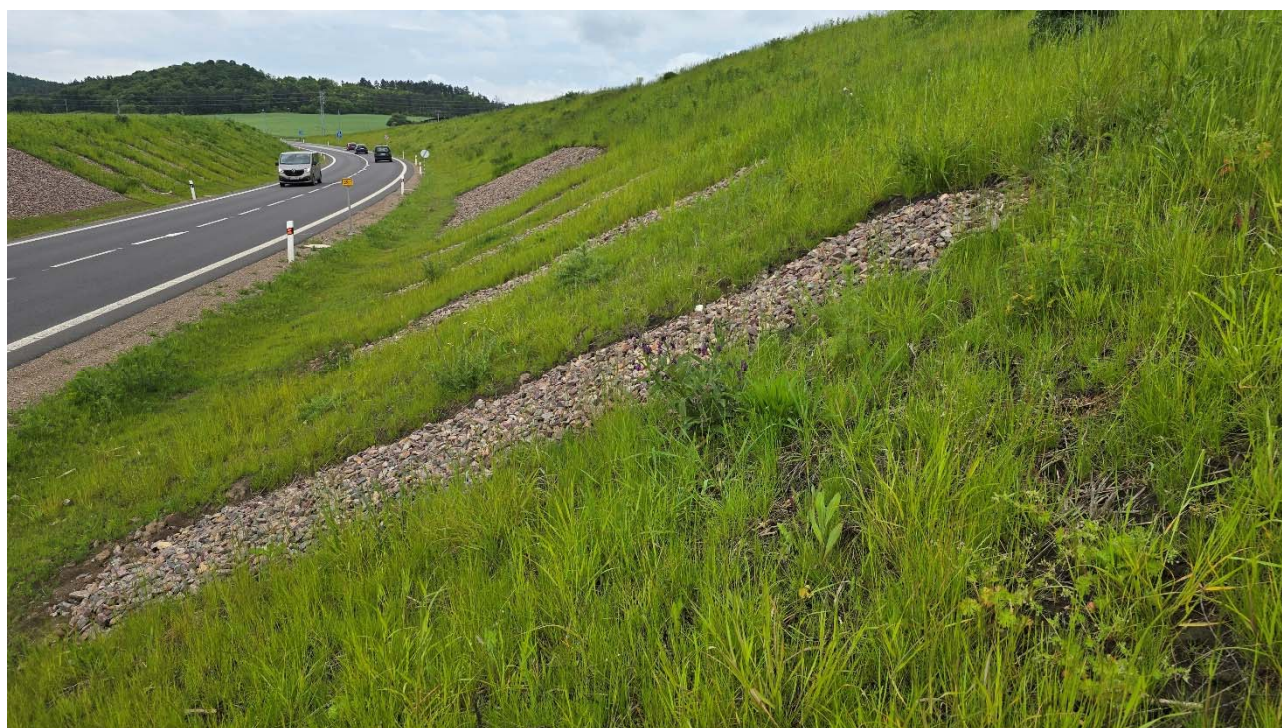
*Obrázek 29: přímo navazující partie zářezu, které byly dle PD stabilizovány štěrkovými žebry a plombami, vyjma oblast, která je postižena sesuvem*

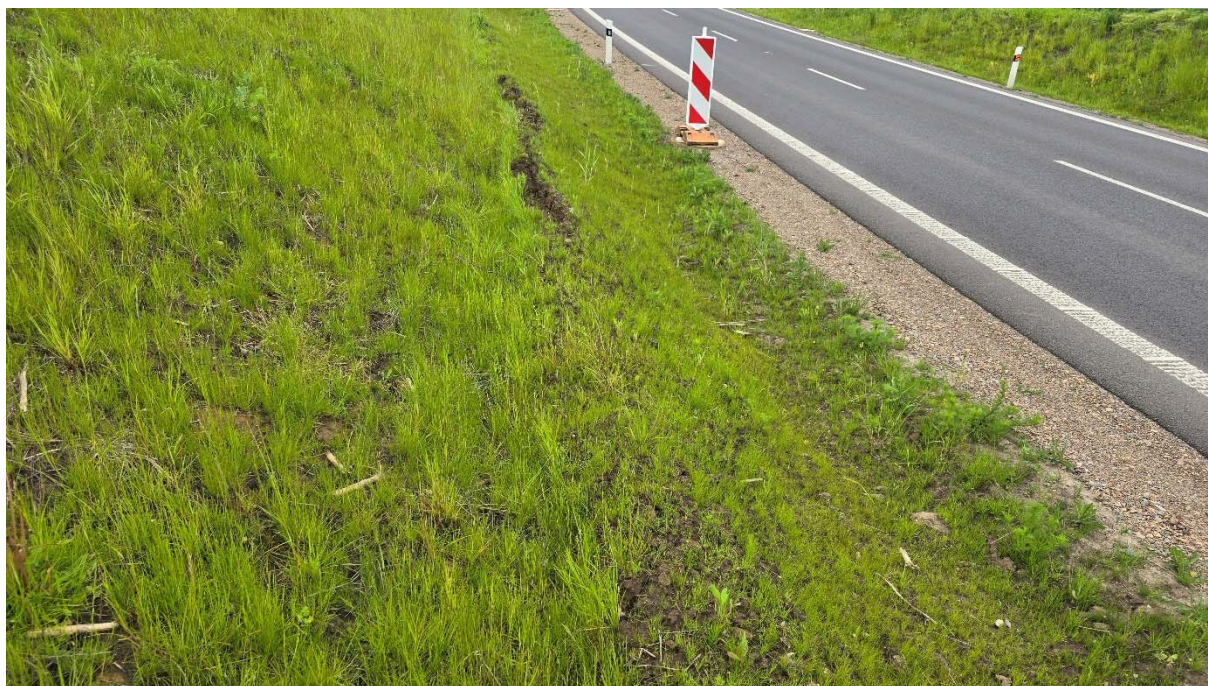
*Obrázek 30: charakter akumulční oblasti sesuvu ve střední části*

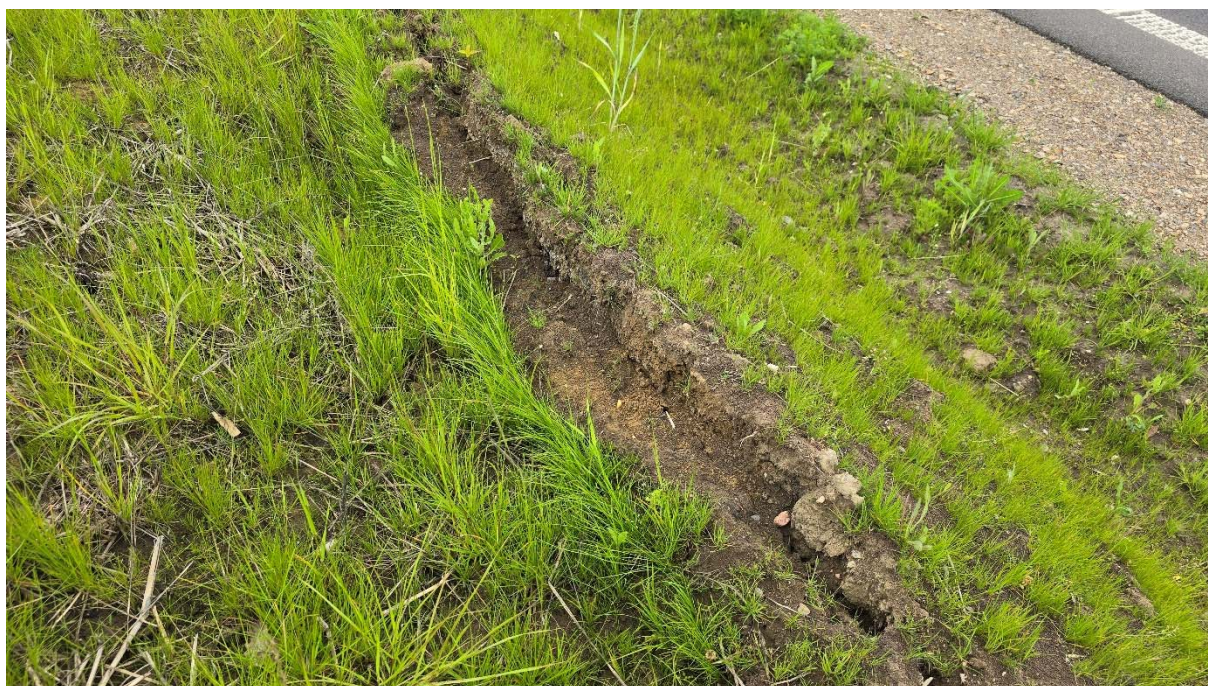
*Obrázek 31: charakter posouvání horních vrstev svahu pod původní patu svahu*
