## **ODBORNÝ GEOTECHNICKÝ POSUDEK**

**SWAHOVÉ DEFORMACE ZÁŘEZOVÝCH SWAHŮ**

**II/385 ČEBÍN - OBCHVAT**

**BRNO, ČERVEN 2024**

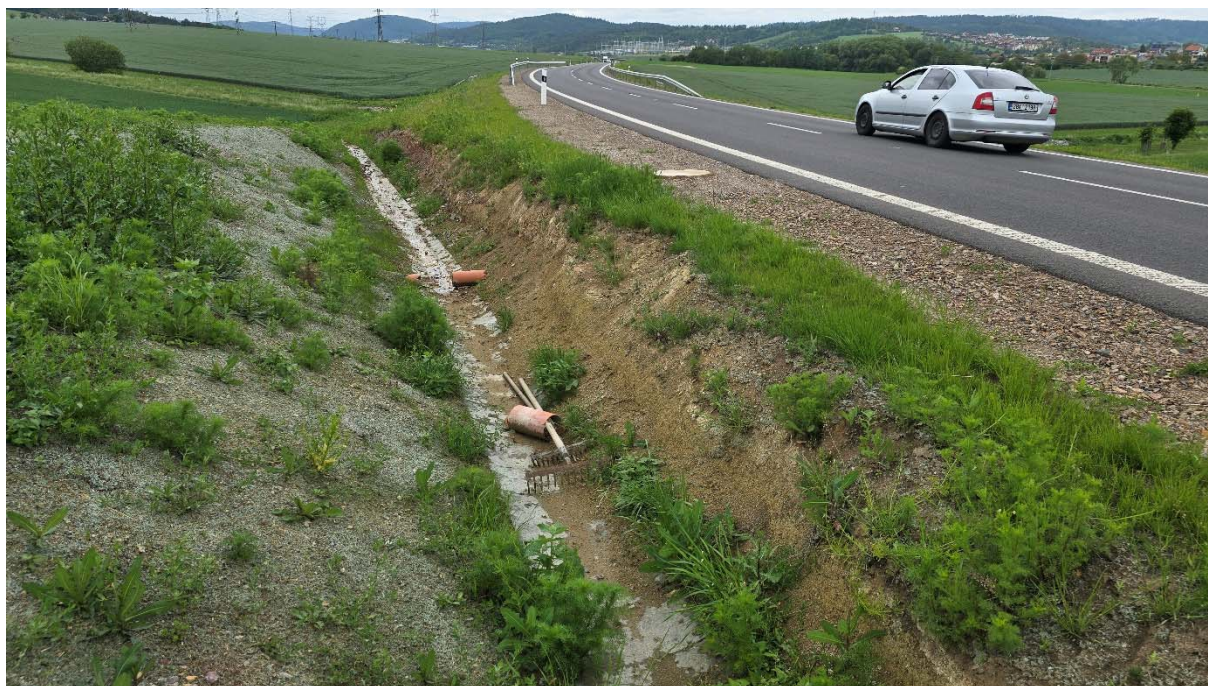
*Obrázek 32: zpevněný příkop v ukončení poruchy a zářezu, PVC roura je vyústěním podélné drenáže zářezu svahu ze šachty*

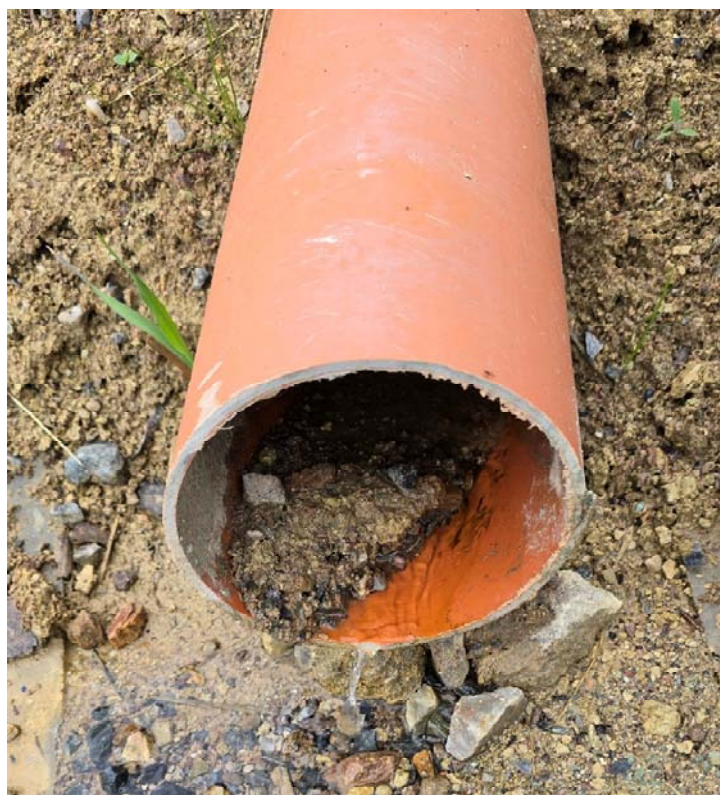
*Obrázek 33: detail vyústění drenáže zářezu, vyústění není vhodné pro dlouhodobou údržbu a trubka je až do hloubky 0,6 m zanesena*

U této poruchy je nutné odtěžení zemin pod úroveň podélného odvodnění komunikace. V patě svahovaného dna výkopu je nutné realizovat nové drenážní odvodnění stabilizace. Bude použita perforovaná drenážní roura DN 100, SN6. Drenážní roura bude položena do zahlučeného výkopu pro odvodnění stabilizace, které bude shodně jako odkop, vystrojeno separační netkanou geotextilií. Vyvedení drenáže bude provedeno do příkopu v km 40,740. V rámci stavby je nutné pročištění vyústění stávajícího odvodnění.
