NEMOCNICE VYŠKOV, p.o.
URGENTNÍ PŘÍJEM - PŘÍPRAVA

TERÉNNÍ A SADOVÉ ÚPRAVY

TECHNICKÁ ZPRÁVA

D.1.13-001

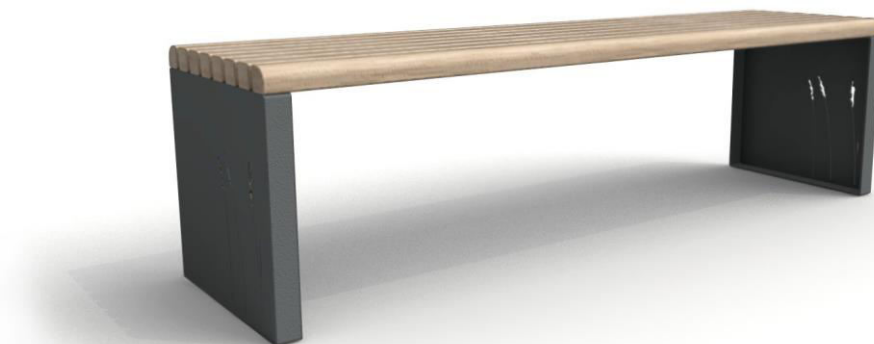
Ilustrační obrázek navrhované lavičky

Rozměry navrhované lavičky budou 422 x 1600 mm, výška 443 mm. Materiál stojin lavičky je žárově pozinkovaná ocel s RAL komaxitovou barvou (ohýbaný plech, tl. 5 mm), sedák bude z masivních akátových lamel (44/44 mm) – lamely budou ošetřené olejem proti povětrnostním vlivům.

Pod každou lavičkou budou vždy provedeny 2 základové patky (po obou kratších stranách) z prostého betonu C16/20, rozměr 200 x 550 x 300 mm (š. x d. x v.). Horní hrana základové patky bude umístěna cca 100 mm pod úroveň terénu, aby bylo možné její následné překrytí svrchní vrstvou MZK. Do základových patek budou přišroubovány boky lavičky na chemickou kotvu pomocí závitových tyčí M8/165 nebo pomocí šroubů M10 o délce 70 mm, včetně podložek do hmoždinek. Přesný způsob kotvení vč. rozteče a dimenze kotevních prvků upřesní dodavatel ve spolupráci s výrobcem.

V rámci nového objektu výstavby urgentního příjmu jsou navrženy 3 lavičky. Dvě z nich budou umístěny po obou stranách vstupu budovy A5 na ploše mechanicky zpevněného kameniva (MZK) zapuštěné v záhonech. Třetí bude umístěna na odpočinkovém místě v zeleném pásu mezi dvěma parkovišti.
