Příloha 3:

DOKUMENTACE JÁDROVÝCH VÝVRTŮ A SOND

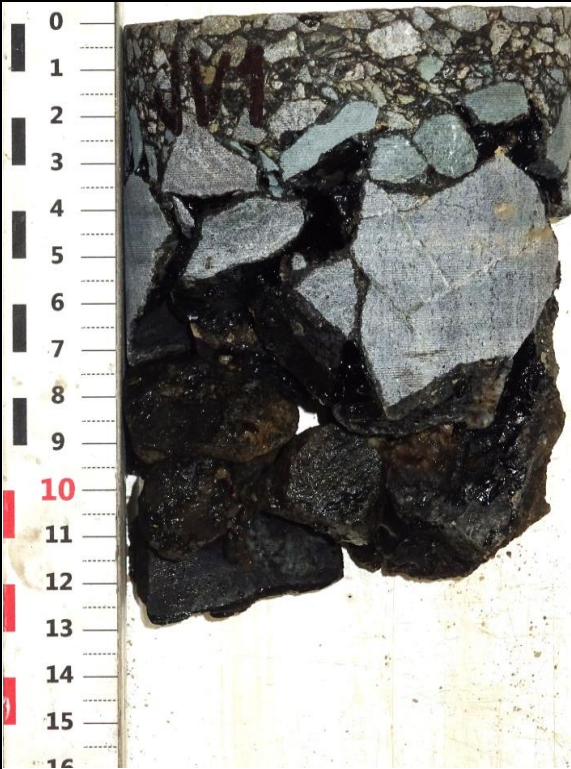
Označení/staničení:		JV 1		km 0,050 - P	
Stavba:		III/4199 Otnice - Milešovice, diagnostický průzkum vozovky			
č.	Materiál	Tloušťka [mm]	Hloubka [mm]	Poznámka	
1	AV	20	20		
2	PM	100	120		
3	ŠD	> 30	> 150		
4					
5					
6					
7					
8					
<div>Zkratky: AV - asfaltové vrstvy, ŠD - štěrkodrt, PM - penetrační makadam F6 CI, F6 CL, F8 CH, G2 GP - třída a symbol zeminy dle ČSN 73 6133, Tabulka A.1 zeminy byly zatříděny pouze makroskopicky</div>					
Datum odběru:		Umístění vývrtu:			
21.03.2023		1,00 m od okraje vozovky

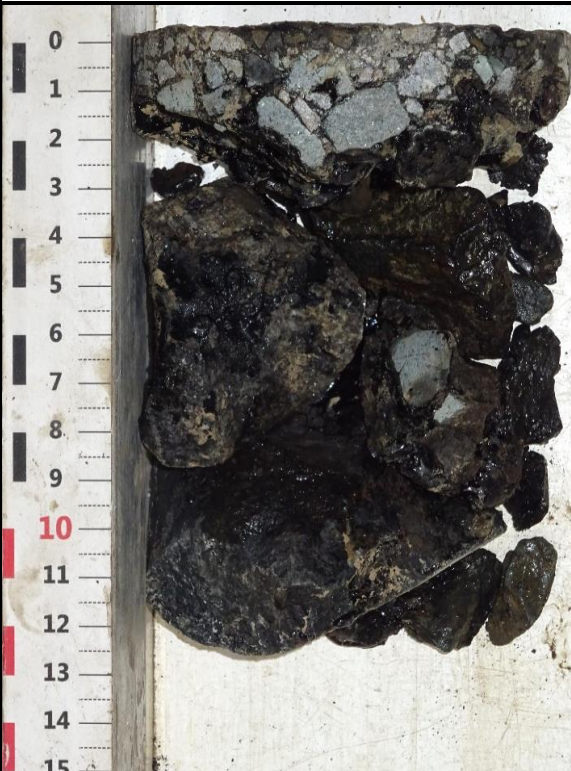
Označení/staničení:		JV 2		km 0,185 - L	
Stavba:		III/4199 Otnice - Milešovice, diagnostický průzkum vozovky			
č.	Materiál	Tloušťka [mm]	Hloubka [mm]	Poznámka	
1	AV	20	20		
2	PM	80	100		
3	ŠD	> 50	> 150		
4					
5					
6					
7					
8					
<div>Zkratky: AV - asfaltové vrstvy, ŠD - štěrkodrt, PM - penetrační makadam F6 CI, F6 CL, F8 CH, G2 GP - třída a symbol zeminy dle ČSN 73 6133, Tabulka A.1 zeminy byly zatříděny pouze makroskopicky</div>					
Datum odběru:		Umístění vývrtu:			
22.03.2023		1,10 m od okraje vozovky

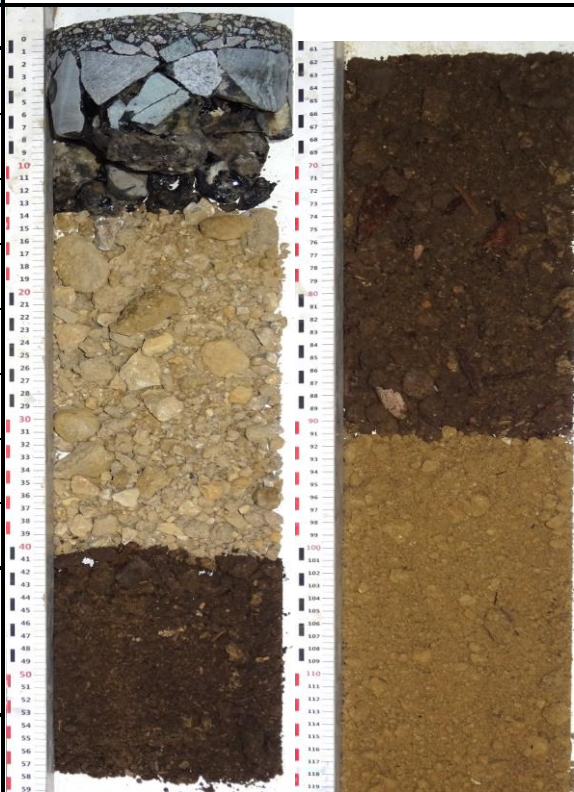
Označení/staničení:		JV 3 - S 1		km 0,360 - L	
Stavba:		III/4199 Otnice - Milešovice, diagnostický průzkum vozovky			
č.	Materiál	Tloušťka [mm]	Hloubka [mm]	Poznámka	
1	AV	20	20	PAU lab. č. vz.: O 23-950 vzorek JV3 - S1 hl. 0,0 - 20 mm	
2	PM	110	130	PAU lab. č. vz.: O 23-951 vzorek JV3 - S1 hl. 20 - 130 mm	
3	ŠD	290	420	světlá ŠD	
4	F6 CL	490	910	hnědorezavý jíl; s úlomky kořenů	
5	F6 CI	> 590	> 1500	světlý jíl, spraš	
6					
7					
8					
<div>Zkratky: AV - asfaltové vrstvy, ŠD - šterkodrt, PM - penetrační makadam F6 CI, F6 CL, F8 CH, G2 GP - třída a symbol zeminy dle ČSN 73 6133, Tabulka A.1 zeminy byly zatříděny pouze makroskopicky</div>					
Datum odběru:		Umístění vývrtu:			
22.03.2023		1,00 m od okraje vozovky

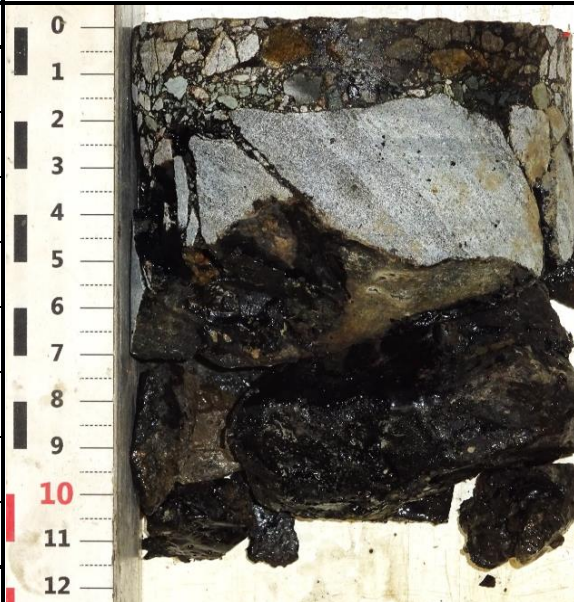
Označení/staničení:		JV 4		km 0,470 - L	
Stavba:		III/4199 Otnice - Milešovice, diagnostický průzkum vozovky			
č.	Materiál	Tloušťka [mm]	Hloubka [mm]	Poznámka	
1	AV	20	20	PROTOKOL č. CL23-79AS Stanovení značky a vlastností vzorku neznámé asfaltové směsi	
2	PM	90	110		
3	ŠD	> 40	> 150		
4					
5					
6					
7					
8					
<p>Zkratky:</p> <p>AV - asfaltové vrstvy, ŠD - štěrkodrt, PM - penetrační makadam</p> <p>F6 CI, F6 CL, F8 CH, G2 GP - třída a symbol zeminy dle ČSN 73 6133, Tabulka A.1 zeminy byly zaříděny pouze makroskopicky</p>					
Datum odběru:		Umístění vývrtu:			
22.03.2023		1,00 m od okraje vozovky

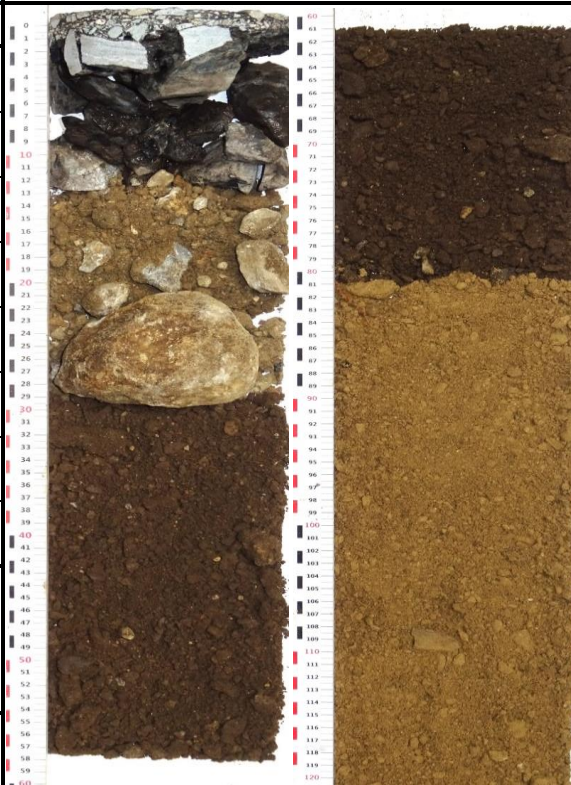
Označení/staničení:		JV 5a - S 2		km 0,620 - P	
Stavba:		III/4199 Otnice - Milešovice, diagnostický průzkum vozovky			
č.	Materiál	Tloušťka [mm]	Hloubka [mm]	Poznámka	
1	AV	20	20		
2	PM	100	120		
3	ŠD	100	220		
4	G2 GP	80	300	kamenitá sypanina	
5	F6 CI	500	800	hnědý jíl; s ojedinělými kamínky	
6	F6 CI	> 800	> 1600	světlý jíl; spraš	
7					
8					
<div>Zkratky: AV - asfaltové vrstvy, ŠD - šterkodrt, PM - penetrační makadam F6 CI, F6 CL, F8 CH, G2 GP - třída a symbol zeminy dle ČSN 73 6133, Tabulka A.1 zeminy byly zatříděny pouze makroskopicky</div>					
Datum odběru:		Umístění vývrtu:			
21.03.2023		0,90 m od okraje vozovky

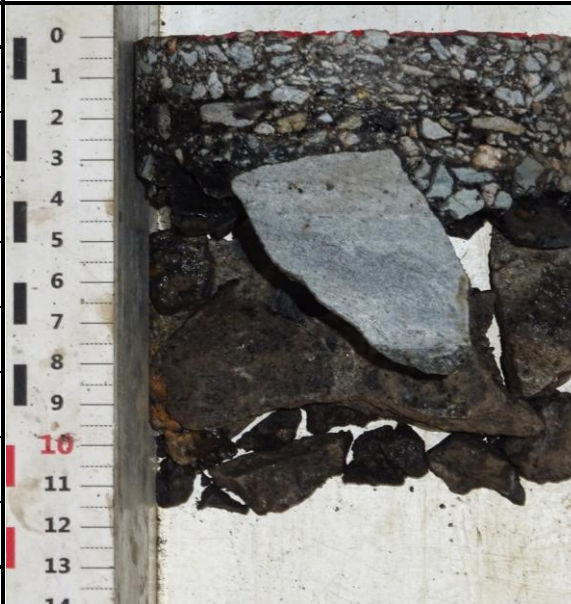
Označení/staničení:		JV 5b	km 0,620 - L	
Stavba:		III/4199 Otnice - Milešovice, diagnostický průzkum vozovky		
č.	Materiál	Tloušťka [mm]	Hloubka [mm]	Poznámka
1	AV	40	40	
2	PM	70	110	
3	ŠD	> 50	> 160	
4				
5				
6				
7				
8				
<p>Zkratky:</p> <p>AV - asfaltové vrstvy, ŠD - štěrkodrt, PM - penetrační makadam</p> <p>F6 CI, F6 CL, F8 CH, G2 GP - třída a symbol zeminy dle ČSN 73 6133, Tabulka A.1</p> <p>zeminy byly zatříděny pouze makroskopicky</p>				
Datum odběru:		Umístění vývrtu:		
22.03.2023		0,65 m od okraje vozovky

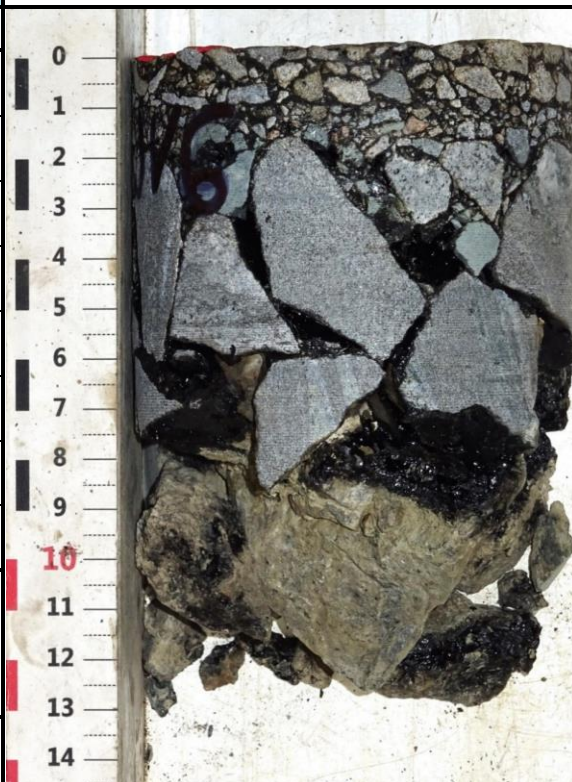
Označení/staničení:		JV 6		km 0,810 - P	
Stavba:		III/4199 Otnice - Milešovice, diagnostický průzkum vozovky			
č.	Materiál	Tloušťka [mm]	Hloubka [mm]	Poznámka	
1	AV	20	20	dvouvrstvý nátěr PM	
2	PM	100	120		
3	ŠD	> 30	> 150		
4					
5					
6					
7					
8					
<div>Zkratky:</div> <div>AV - asfaltové vrstvy, ŠD - štěrkodrt, PM - penetrační makadam</div> <div>F6 CI, F6 CL, F8 CH, G2 GP - třída a symbol zeminy dle ČSN 73 6133, Tabulka A.1</div> <div>zeminy byly zatříděny pouze makroskopicky</div>					
Datum odběru:		Umístění vývrtu:			
21.03.2023		1,10 m od okraje vozovky

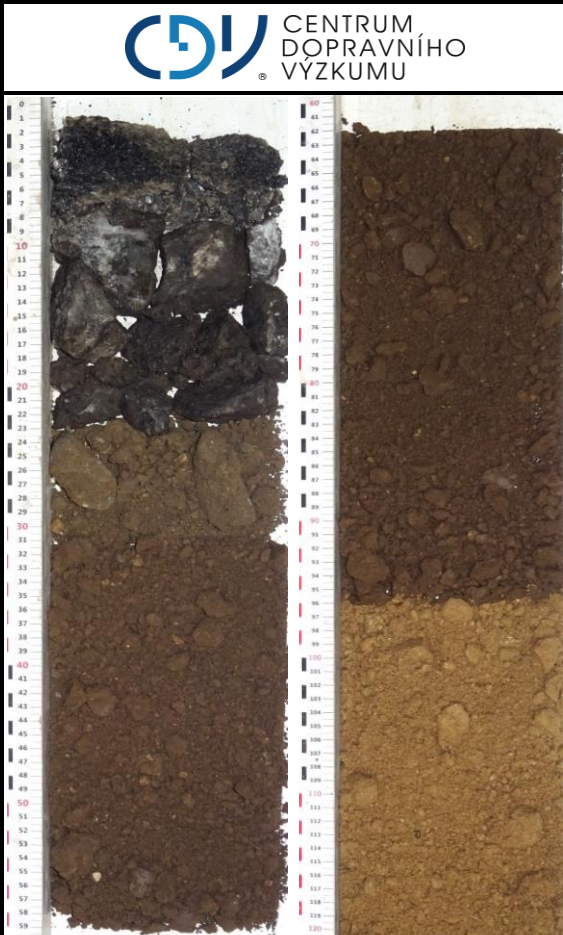
Označení/staničení:		S 3		km 0,910 - L	
Stavba:		III/4199 Otnice - Milešovice, diagnostický průzkum vozovky			
č.	Materiál	Tloušťka [mm]	Hloubka [mm]	Poznámka	
1	AV	60	60		
2	PM	170	230	bez pojiva (pouze infiltrační postřik)	
3	ŠD	80	310	zahliněná ŠD	
4	F6 CL	650	960	hnědorezavý jíl	
5	F6 CI	> 540	> 1500	světlý jíl; spraš	
6					
7					
8					
9					
<p>Zkratky:</p> <p>AV - asfaltové vrstvy, ŠD - šterkodrt, PM - penetrační makadam</p> <p>F6 CI, F6 CL, F8 CH, G2 GP - třída a symbol zeminy dle ČSN 73 6133, Tabulka A.1</p> <p>zeminy byly zaříděny pouze makroskopicky</p>					
Datum odběru:		Umístění vývrtu:			
22.03.2023		okraj AV
