Zpráva o provedení stavebně technického průzkumu stropní konstrukce jižního křídla nad 3.NP Gymnázia na Slovanském náměstí 1804/7 v Brně

Úvod

Na základě požadavků objednatele byl proveden stavebně technický průzkum (dále jen STP) vybraných konstrukcí za účelem získání podkladů pro statické posouzení nosných prvků z důvodu plánované rekonstrukce půdních prostor a jejich adaptace na učebny.

Předmětem STP byla stropní konstrukce nad 3.NP jižního křídla objektu při ulici Charvatská. U monolitických železobetonových žebrových stropů se zjišťoval tvar a způsob vyztužení žeber, pevnost betonu a skladba podlahy na půdě. Dále byla provedena fotodokumentace provedených sond.

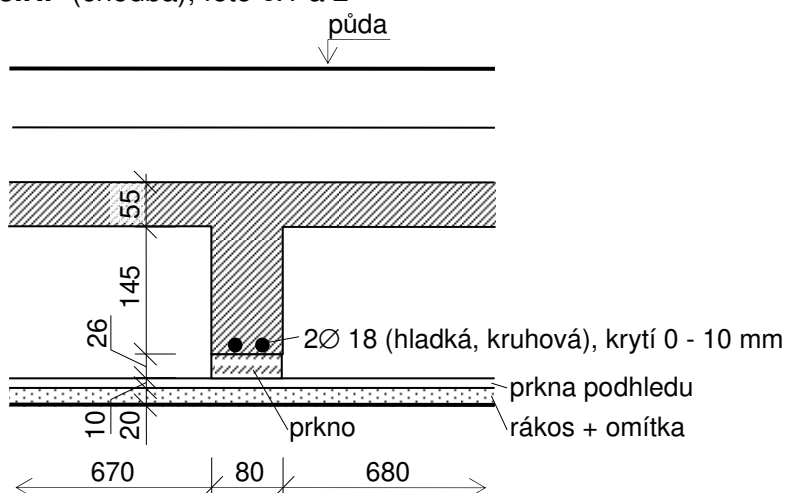
A1) Strop nad 3.NP (chodba), foto č.1 a 2

Poznámka: - na trámu jsou šterková hnízda - špatně ztuhlý beton,
- beton je nesoudržný, protože je tvořen velkými zrny oblého říčního kameniva,
- výztuž trámu je velmi blízko spodnímu líci, kvůli použití velkých zrn kameniva není výztuž řádně probetonována a nemá téměř žádnou krycí betonovou vrstvu.

Také z provedených sond ze spodního líce zkoumané stropní konstrukce je zřejmé, že kvalita betonu je poměrně nízká. Při betonáži bylo použito oblé říční kamenivo, které má nižší soudržnost s cementovým tmelem, a navíc kamenivo je relativně velké, tudíž v okolí výztuže u spodního líce žeber nedošlo k ideálnímu probetonování. Proto kromě nízké pevnosti betonu není výztuž dostatečně chráněna proti korozi.

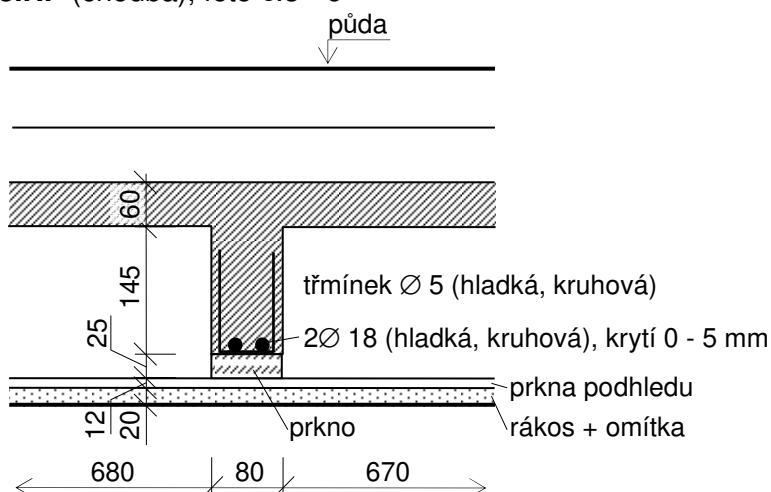
A2) Strop nad 3.NP (chodba), foto č.3 - 6

Poznámka: - na trámu a deskách jsou šterková hnízda - špatně ztuhlý beton,
- beton je nesoudržný, protože je tvořen velkými zrny oblého říčního kameniva,
- výztuž trámu a místy i v desce je velmi blízko spodnímu líci, kvůli použití velkých zrn kameniva není výztuž řádně probetonována a nemá téměř žádnou krycí betonovou vrstvu.

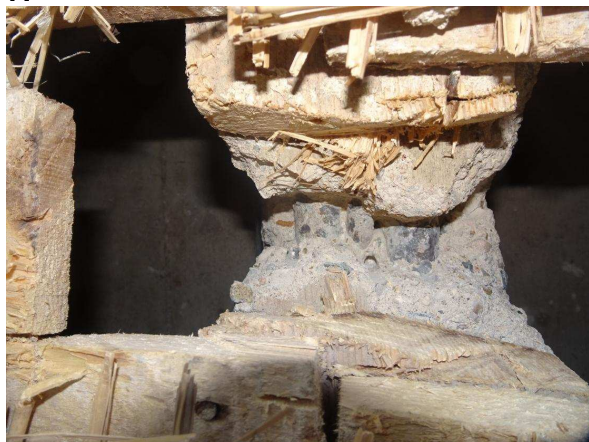
1.

A3 Strop nad 3.NP (třída), foto č.7

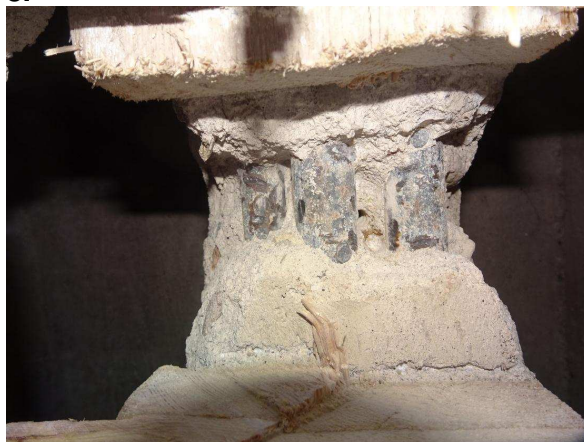
A4 Strop nad 3.NP (třída), foto č.8

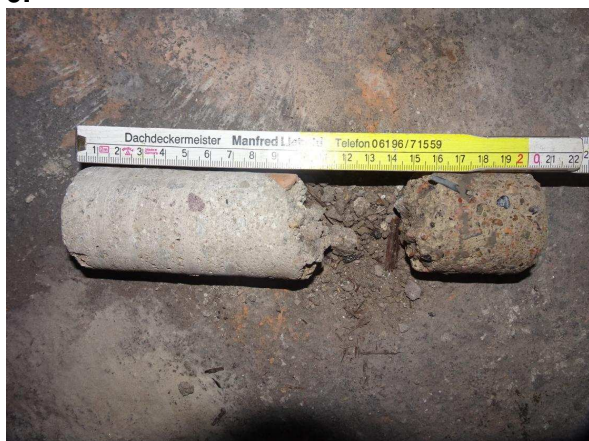
Sonda P1

(půda - nad chodbou, foto č.9)

tl. (mm)	
• betonová mazanina	100 - 110	
• násyp (stavební suť)	35 - 45	celkem cca 145 mm
• ŽB deska	60

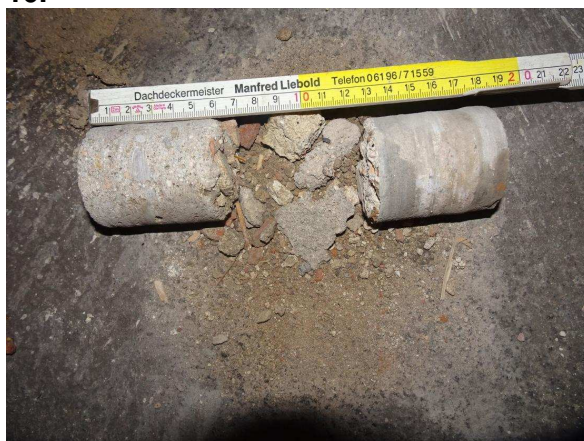
Sonda P2

(půda - nad chodbou, foto č.10)

tl. (mm)	
• betonová mazanina	60	
• násyp (stavební suť)	60	celkem cca 120 mm
• ŽB deska	65

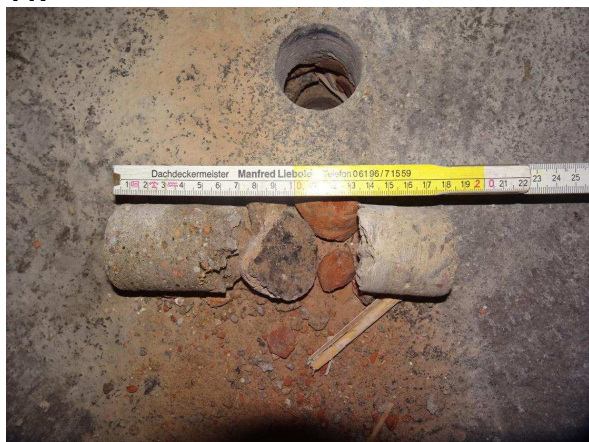
Sonda P3

(půda - nad chodbou, foto č.11)

tl. (mm)	
• betonová mazanina	65	
• násyp (stavební suť)	65	celkem cca 130 mm
• ŽB deska	55

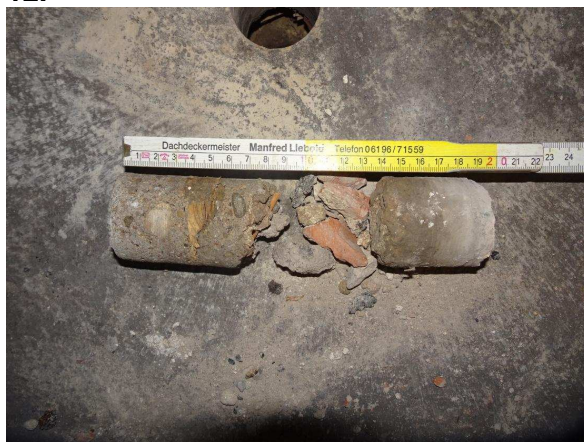
Sonda P4

(půda - nad chodbou, foto č.12)

tl. (mm)	
• betonová mazanina	70	
• násyp (stavební suť)	70	celkem cca 140 mm
• ŽB deska	55

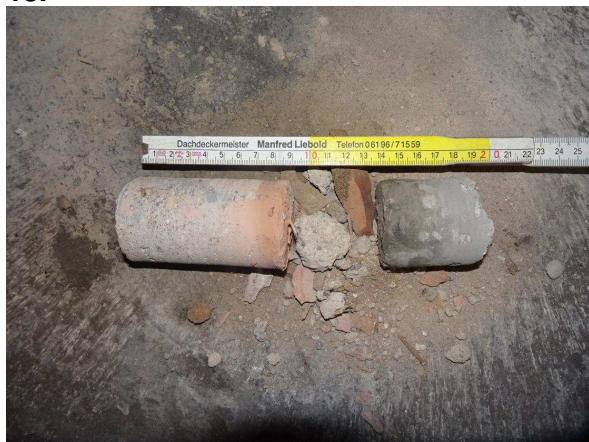
Sonda P5

(půda - nad chodbou, foto č.13)

tl. (mm)	
• betonová mazanina	85	
• násyp (stavební suť)	55	celkem cca 140 mm
• ŽB deska	55

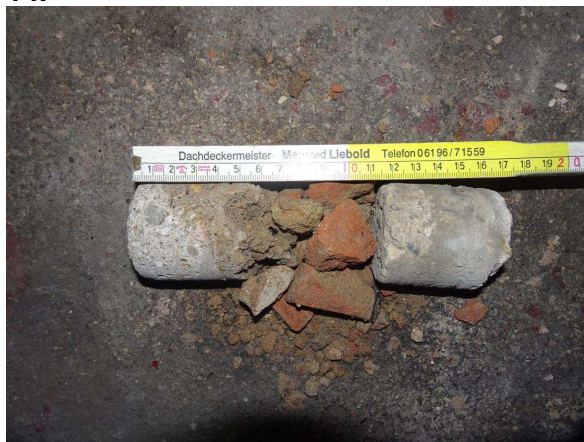
Sonda P6

(půda - nad třídou, foto č.14)

tl. (mm)	
• betonová mazanina	65	
• násyp (stavební suť)	50	celkem cca 115 mm
• ŽB deska	55

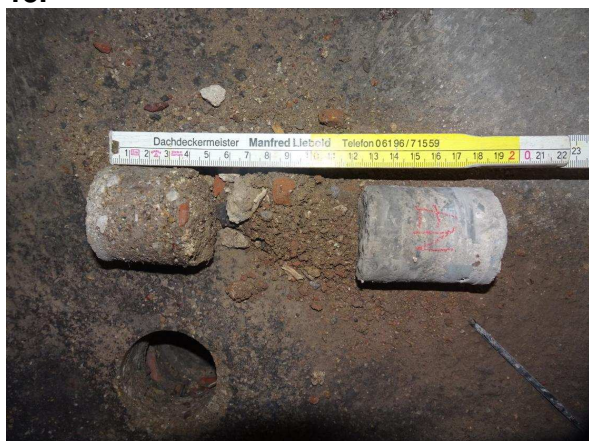
Sonda P7

(půda - nad třídou, foto č.15)

tl. (mm)	
• betonová mazanina	50	
• násyp (stavební suť)	40	celkem cca 90 mm
• ŽB deska	65

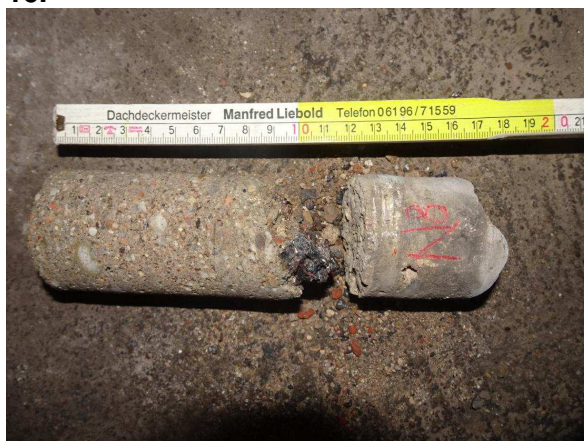
Sonda P8

(půda - nad třídou, foto č.16)

tl. (mm)	
• betonová mazanina	90	
• násyp (stavební suť + škvára)	30	celkem cca 120 mm
• ŽB deska	55

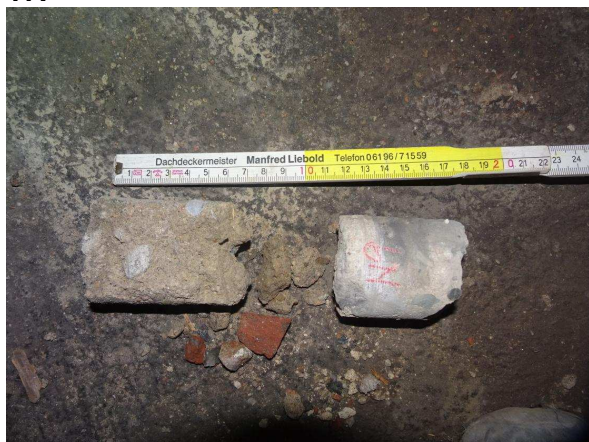
Sonda P9

(půda - nad třídou, foto č.17)

tl. (mm)	
• betonová mazanina	70	
• násyp (stavební suť)	40	celkem cca 110 mm
• ŽB deska	65

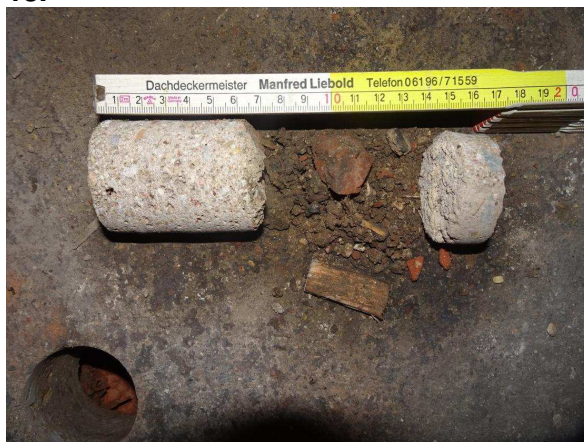
Sonda P11

(půda - nad střední nosnou zdí směrem do třídy, foto č.18)

tl. (mm)	
• betonová mazanina	65	
• násyp (stavební suť + škvára)	60	celkem cca 125 mm
• betonová vyrovnávací vrstva	20	
• nosná zeď z cihel plných pálených

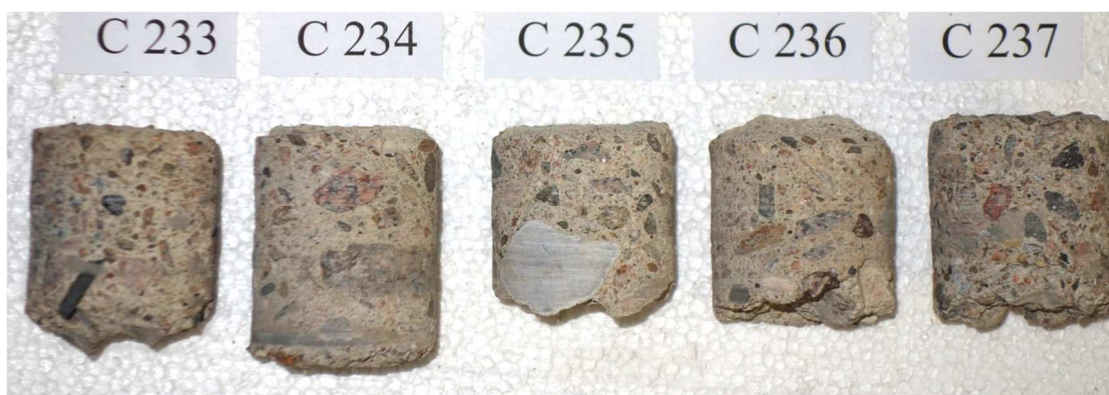
Obr. 1.: Vývrty z betonu po dodání do laboratoře – první skupina

Vývrt C 233 (N1): výška 48 – 62 mm. Na horní lícové ploše byly nerovnosti do 2 mm. Konec vývrtu byl odlomený v konstrukci. Jako hrubé kamenivo byl použitý štěrkopísek se zrna do 25 mm.

Vývrt C 234 (N2): výška 56 - 65 mm. Na horní lícové ploše byly nerovnosti do 2 mm. Konec vývrtu byl odlomený v konstrukci. Jako hrubé kamenivo byl použitý štěrkopísek se zrna do 20 mm.

Vývrt C 235 (N3): výška 40 - 50 mm. Na horní lícové ploše byly nerovnosti do 2 mm. Konec vývrtu byl odlomený v konstrukci. Jako hrubé kamenivo byl použitý štěrkopísek se zrna do 35 mm.

Vývrt C 236 (N4): výška 40 - 60 mm. Na horní lícové ploše byly nerovnosti do 8 mm. Konec vývrtu byl odlomený v konstrukci. Jako hrubé kamenivo byl použitý štěrkopísek se zrna do 20 mm.

Vývrt C 237 (N5): výška 45 - 60 mm. Na horní lícové ploše byly nerovnosti do 2 mm. Konec vývrtu byl odlomený v konstrukci. Jako hrubé kamenivo byl použitý štěrkopísek se zrna do 15 mm.

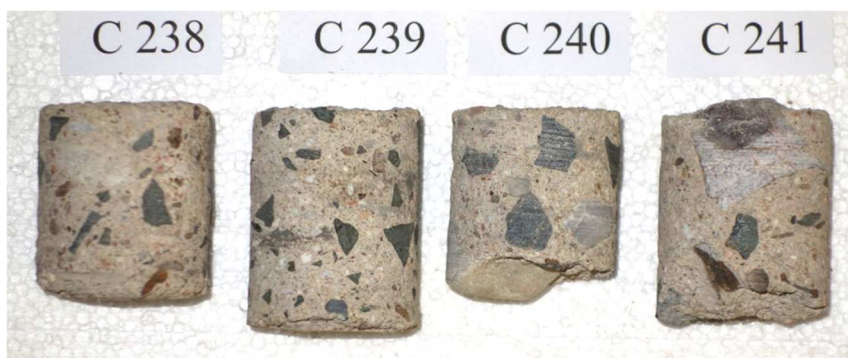
Obr. 2.: Vývrtý z betonu po dodání do laboratoře – druhá skupina

Vývrt C 238 (N6): výška 55 mm. Vývrt byl provedený přes celou výšku desky. Na horní lícové ploše byly nerovnosti do 1 mm. Na dolním líci byl otisk dřevěného bednění. U dolního líce byl otisk výztuže. Jako hrubé kamenivo byl použitý štěrkopísek se zrny do 15 mm.

Vývrt C 239 (N7): výška 61 mm. Vývrt byl provedený přes celou výšku desky. Na horní lícové ploše byly nerovnosti do 2 mm. Na dolním líci byl otisk dřevěného bednění. Jako hrubé kamenivo byl použitý štěrkopísek se zrny do 15 mm.

Vývrt C 240 (N8): výška 46 - 55 mm. Na horní lícové ploše byly nerovnosti do 1 mm. Konec vývrtu byl odlomený v konstrukci. Jako hrubé kamenivo byl použitý štěrkopísek se zrny do 35 mm.

Vývrt C 241 (N9): výška 41 - 61 mm. Na horní lícové ploše byly nerovnosti do 5 mm. Konec vývrtu byl odlomený v konstrukci. Jako hrubé kamenivo byl použitý štěrkopísek se zrny do 30 mm. Ve vývrtu byla ocel ϕ 6 s krytím 2 mm zdola.

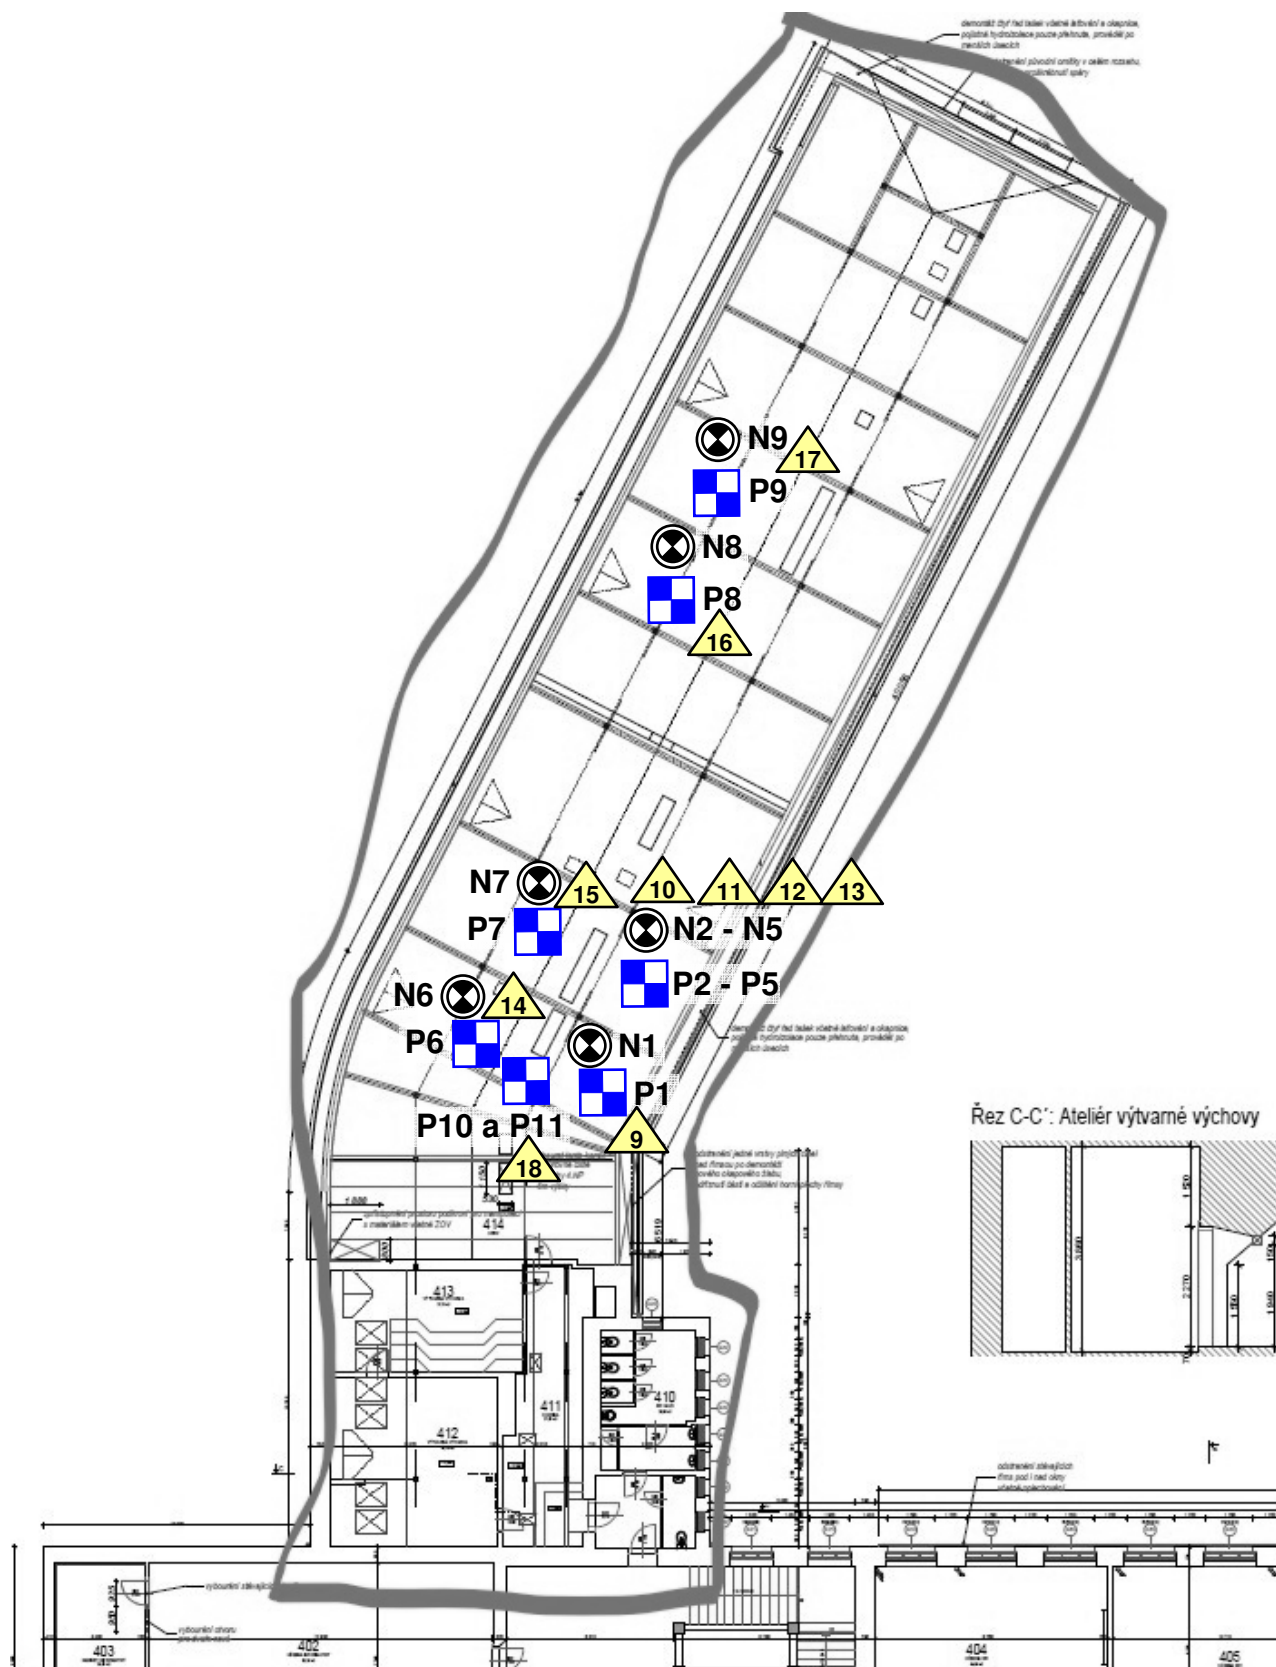
Výkres č.2

Půdorys půdy - umístění sond
