CHRÁNĚNÉ BYDLENÍ LETOVICE

Hydrogeologický průzkum vsakovacích poměrů

listopad 2023

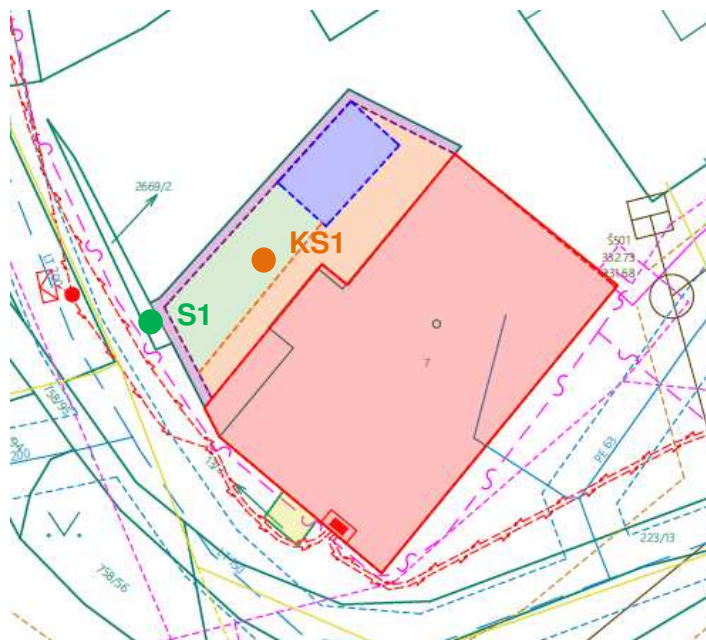
Situace staveniště

Ručně vrtaná sonda S1 a kopaná sonda KS1

Na předemtném stavebním místě, v prostoru blízkém likvidaci vod, byla vyvrtána sonda o průměru 70 mm a odkopána kopaná sonda KS1. Byly popsány následující geologické profily:
