CHRÁNĚNÉ BYDLENÍ LETOVICE

Inženýrskogeologický průzkum pro posouzení základových poměrů

listopad 2023

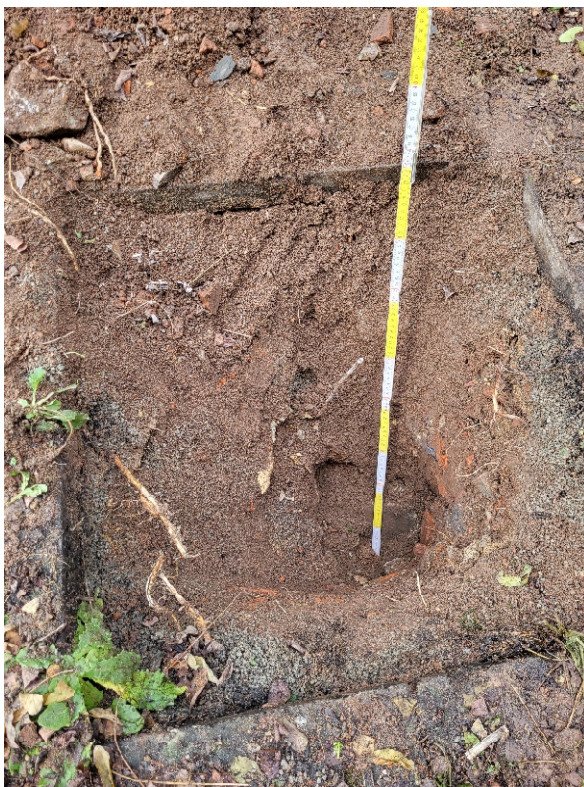
Hloubka [m]	Petrografický popis základových půd	Klasifikace EN ISO 14688-2 ČSN 73 6133	Rd* [kPa]	Geotech. typ GT
0.00 – 0.10	Dlažba , šterkový podsyp	-	-	-
0.10 - 0.80	Navážka – různorodá, písčitá hlína, cihla, stavební suť vč kusů betonu a železobetonu, antropogenní materiál, úlomky skalní horniny	Mg Y	130 - 150	1

Do GT1 navážky, které se vyskytují ve dvoře pod vrstvou dlažby. Jde o různorodé navážky sestávající se z přepracované písčité hlíny, cihel, stavební suti vč kusů betonu a železobetonu, antropogenního materiálu a úlomků okolní skalní horniny. V profilu kopané sondy byly zaznamenány i kaverny menšího rozsahu (cca 10 x 10 cm). Navážky vykazují standardní únosnost Rd 130 - 150 kPa.

Obr č. 1 – kopaná sonda

Založení stavby směřuje do navážek (GT1), v případě rostlého terénu do zemin GT3. Z důvodu nehomogenity navážek doporučujeme využití vyztužených základů.

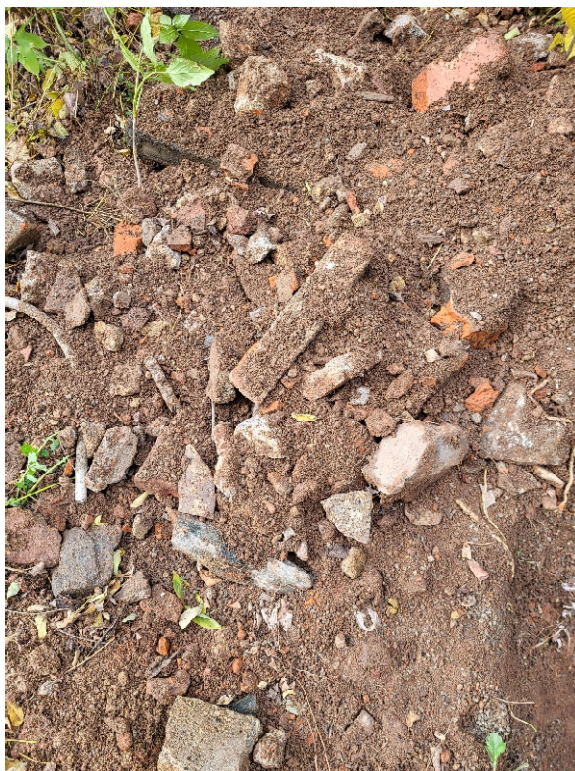
Obr č. 2 – vynesení materiál
