ZPRÁVA O PROVEDENÍ DOPLŇKOVÉHO STAVEBNĚ TECHNICKÉHO PRŮZKUMU OBJEKTU Č.3 V AREÁLU NEMOCNICE TGM HODONÍN

Brno, duben 2024

HODONÍN, Purkyňova 2731/11
Objekt č.3
Půdorys 2.NP - umístění sond
Výkres č.1

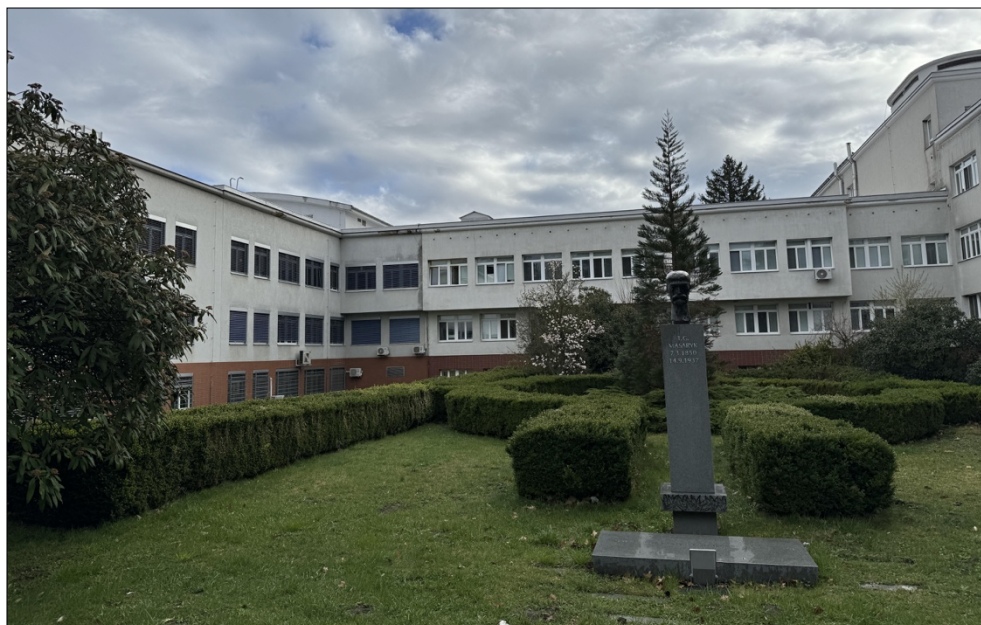
Předmětem tohoto průzkumu byla stropní konstrukce nad 2.NP severozápadní části spojovacího krčku, foto č.1. V rámci plánované rekonstrukce se totiž uvažuje s osazením vzduchotechnické jednotky do prostoru stávajícího podkroví nad 2.NP.

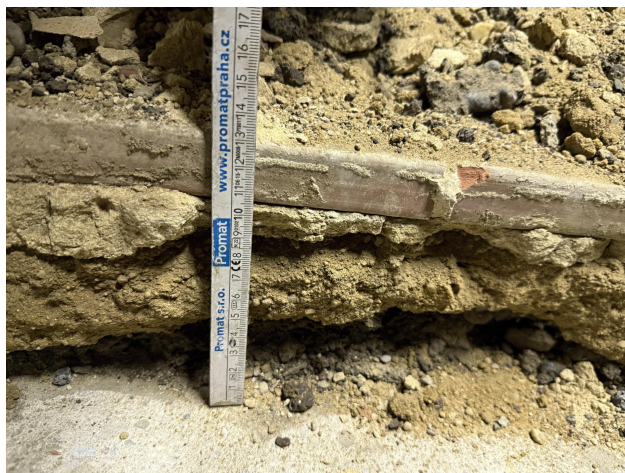
12.

Sonda A1

(2.NP, foto č.12)

tl. (mm)	
• minerální vata	40	
• polystyrenové desky	50	
• cihelná dlažba	25	
• maltové lože	25	
• násyp (stavební suť)	80	
• ŽB deska	150	
• torkret	2–30	celkem cca 400 mm
• vzduchová mezera	-	
• kazetový podhled	-
