PROTOKOL O ZKOUŠCE č. 1141/11/ZB

Stanovení tloušťky konstrukčních vrstev vozovky akci „II/373 Ochoz u Brna - průtah, 1. úsek, I. a II. etapa"

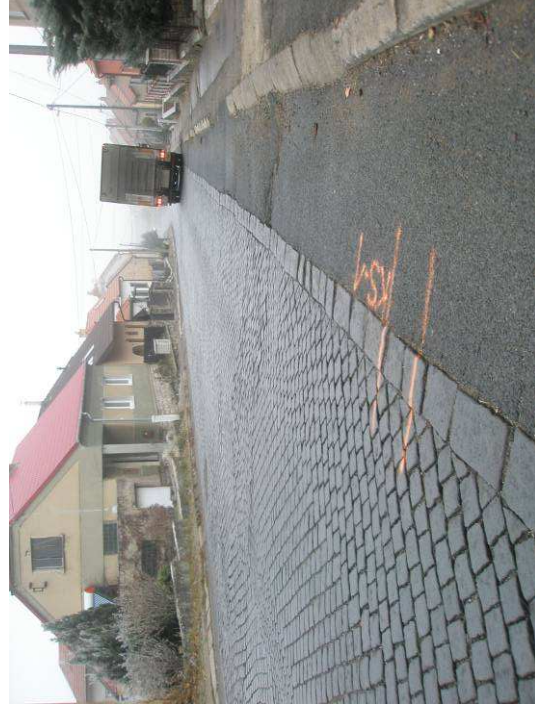
Foto č. 1: Umístění kopané sondy 1

Akce	Kopaná sonda	Staničení [km]	Umístění	Poznámka
II/373 Ochoz u Brna - průtah	KS 1	0,150	Pravá strana	větev A
	KS 2	0,000	Pravá strana	větev B
	KS 3	0,005	Levá strana	větev C

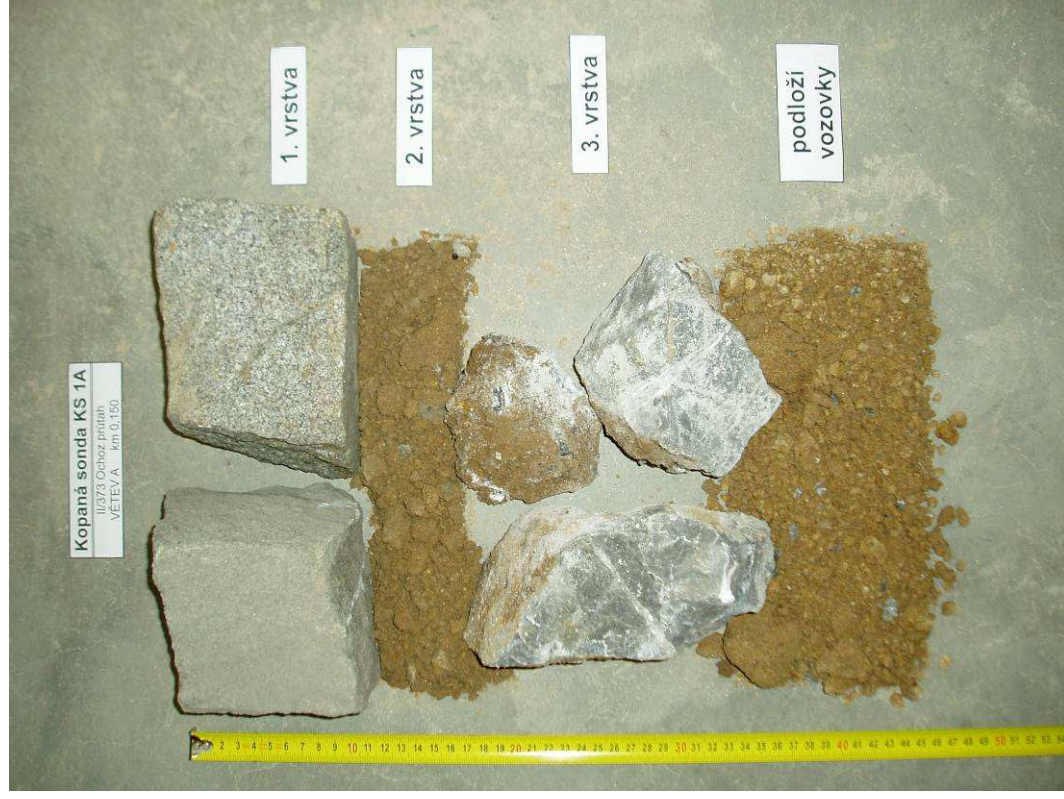
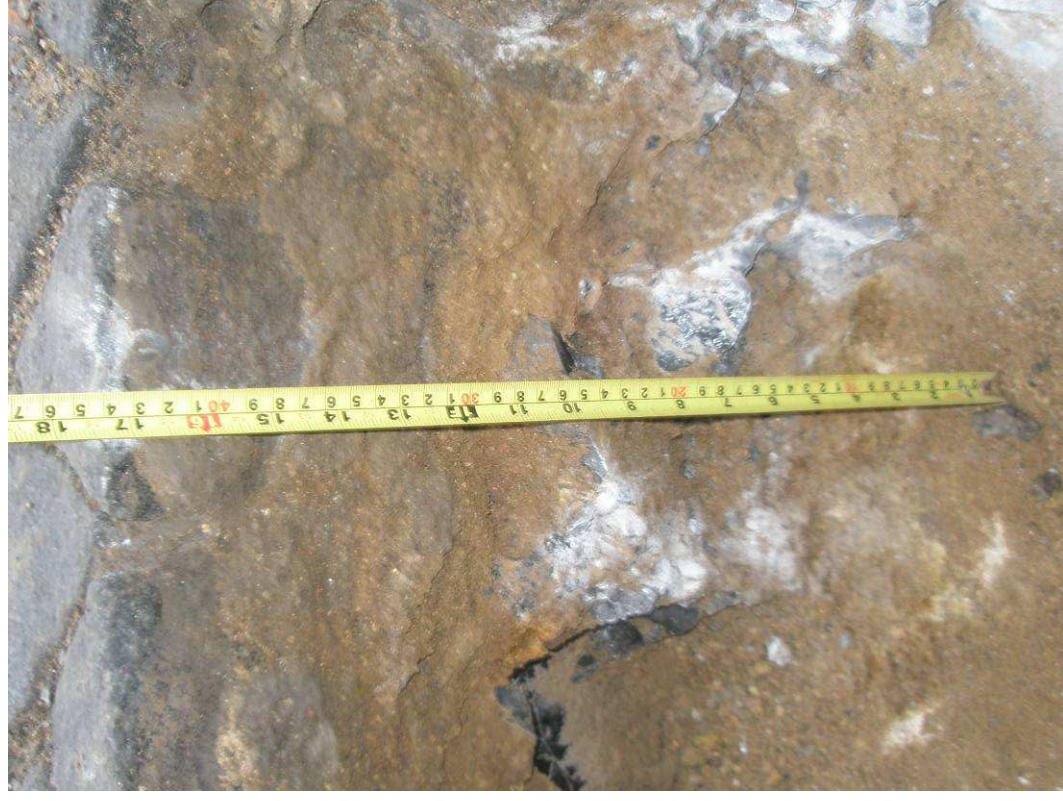
Foto č. 4 a 5 – Kopaná sonda KS 1a

Označení		KS 1a* dlážděný povrch		KS 1b* asfaltový povrch	
Konstrukční vrstvy – druh, tloušťka	1	kamenná dlažba	100 mm	AB	70 mm
	2	ŠP	60 mm	ŠD	60 mm
	3	lomový kámen	210 mm	---	---
	SUMA	370 mm		130 mm	
Podloží vozovky		zvětralá hornina (písčítá zemina)		zvětralá hornina (písčítá zemina)

*Pozn.: Kopaná sonda byla členěna na dvě části, in situ byla provedena na rozhraní dvou různých krytových vrstev: asfaltového betonu a dlážděného povrchu. Pod kamennou dlažbou oddělující vozovku od krajnice je provedeno betonové lože.

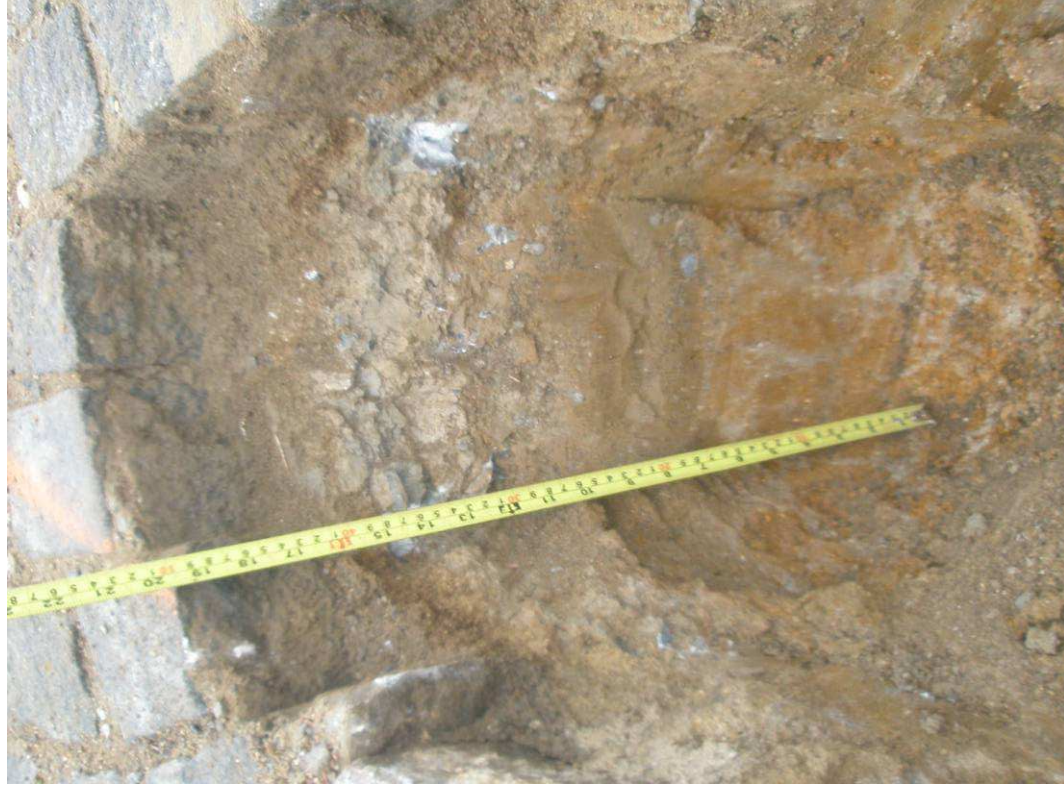
Foto č. 7 a 8 – Kopaná sonda KS 2

Označení		KS 2*	
Konstrukční vrstvy – druh, tloušťka	1	kamenná dlažba	100 mm
	2	ŠP	30 mm
	3	ŠD zahliněná	100 mm
	SUMA	230 mm	
Podloží vozovky		zvětralá hornina (písčítá zemina)

*Pozn.: Pod kamennou dlažbou oddělující vozovku od krajnice je provedeno betonové lože.

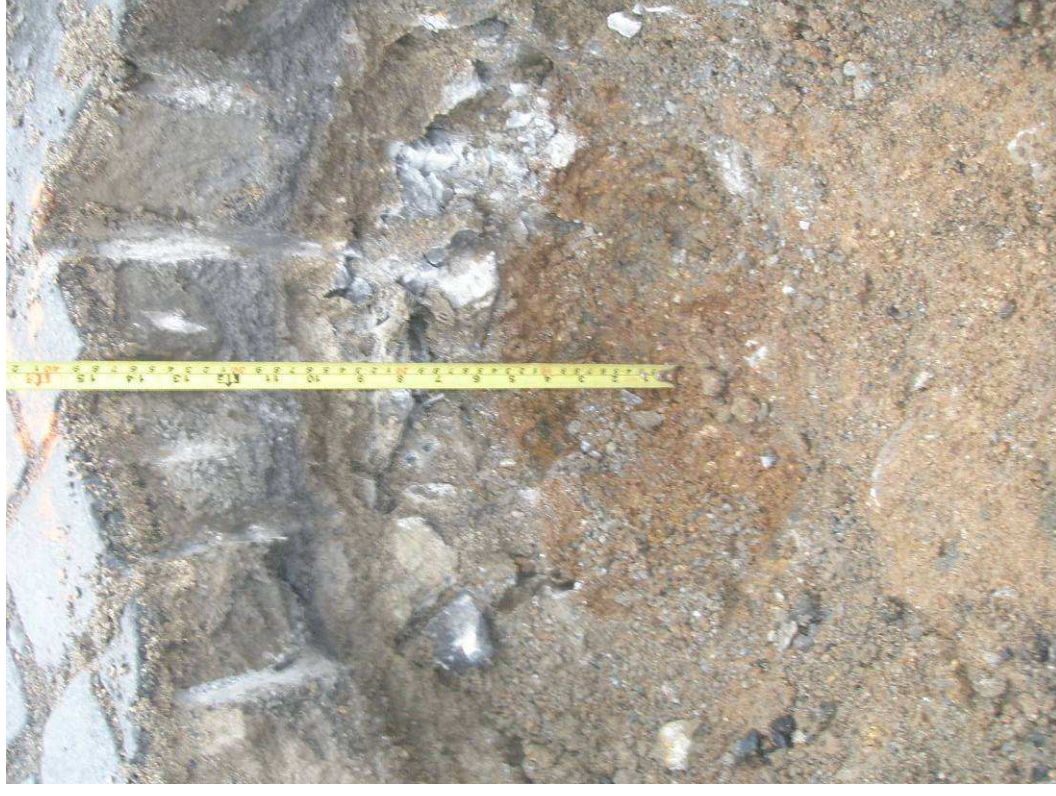
Foto č. 9 a 10 – Kopaná sonda KS 3a

Označení		KS 3a* dlážděný povrch		KS 3b* asfaltový povrch	
Konstrukční vrstvy – druh, tloušťka	1	kamenná dlažba	100 mm	AB	90 mm
	2	ŠP 0/4 mm	50 mm	ŠD	100 mm
	3	ŠD zahliněná	150 mm	ŠD	120 mm
	SUMA	300 mm		310 mm	
Podloží vozovky		zvětralá hornina (písčítá zemina)		zvětralá hornina (písčítá zemina)

*Pozn.: Kopaná sonda byla členěna na dvě části, in situ byla provedena na rozhraní dvou různých krytových vrstev: asfaltového betonu a dlážděného povrchu. Pod kamennou dlažbou oddělující vozovku od krajnice je provedeno betonové lože.
