VEDOUcí PROJEKTANT	ZODP. PROJEKTANT	VYPRACOVAL	KRESLIL	PROJEKČNÍ A INŽENÝRSKÁ KANCELÁŘ JIŘÍ BAJER <small>VENHUDOVA 25, 613 00 BRNO</small>	
ING. JIŘÍ BAJER	ING. D. HAWERLANDOVÁ	ING. D. HAWERLANDOVÁ			
INVESTOR: SÚS Jihomoravského kraje, p. o. k., Žerotínovo nám. 3/5, 601 82 Brno				FORMÁT	A4
II/373 OCHOZ PRŮTAH 1. ÚSEK, I. A II. ETAPA				DATUM	12/2011
				STUPEŇ	DŮR
				ZAK. ČÍSLO	11 016 02
DENDROLOGICKÝ PRŮZKUM					Č. PŘÍLOHY

TECHNICKÁ ZPRÁVA

„II/373 Ochoz průtah 1.úsek, I. A II. etapa“

1. DENDROLOGICKÝ PRŮZKUM

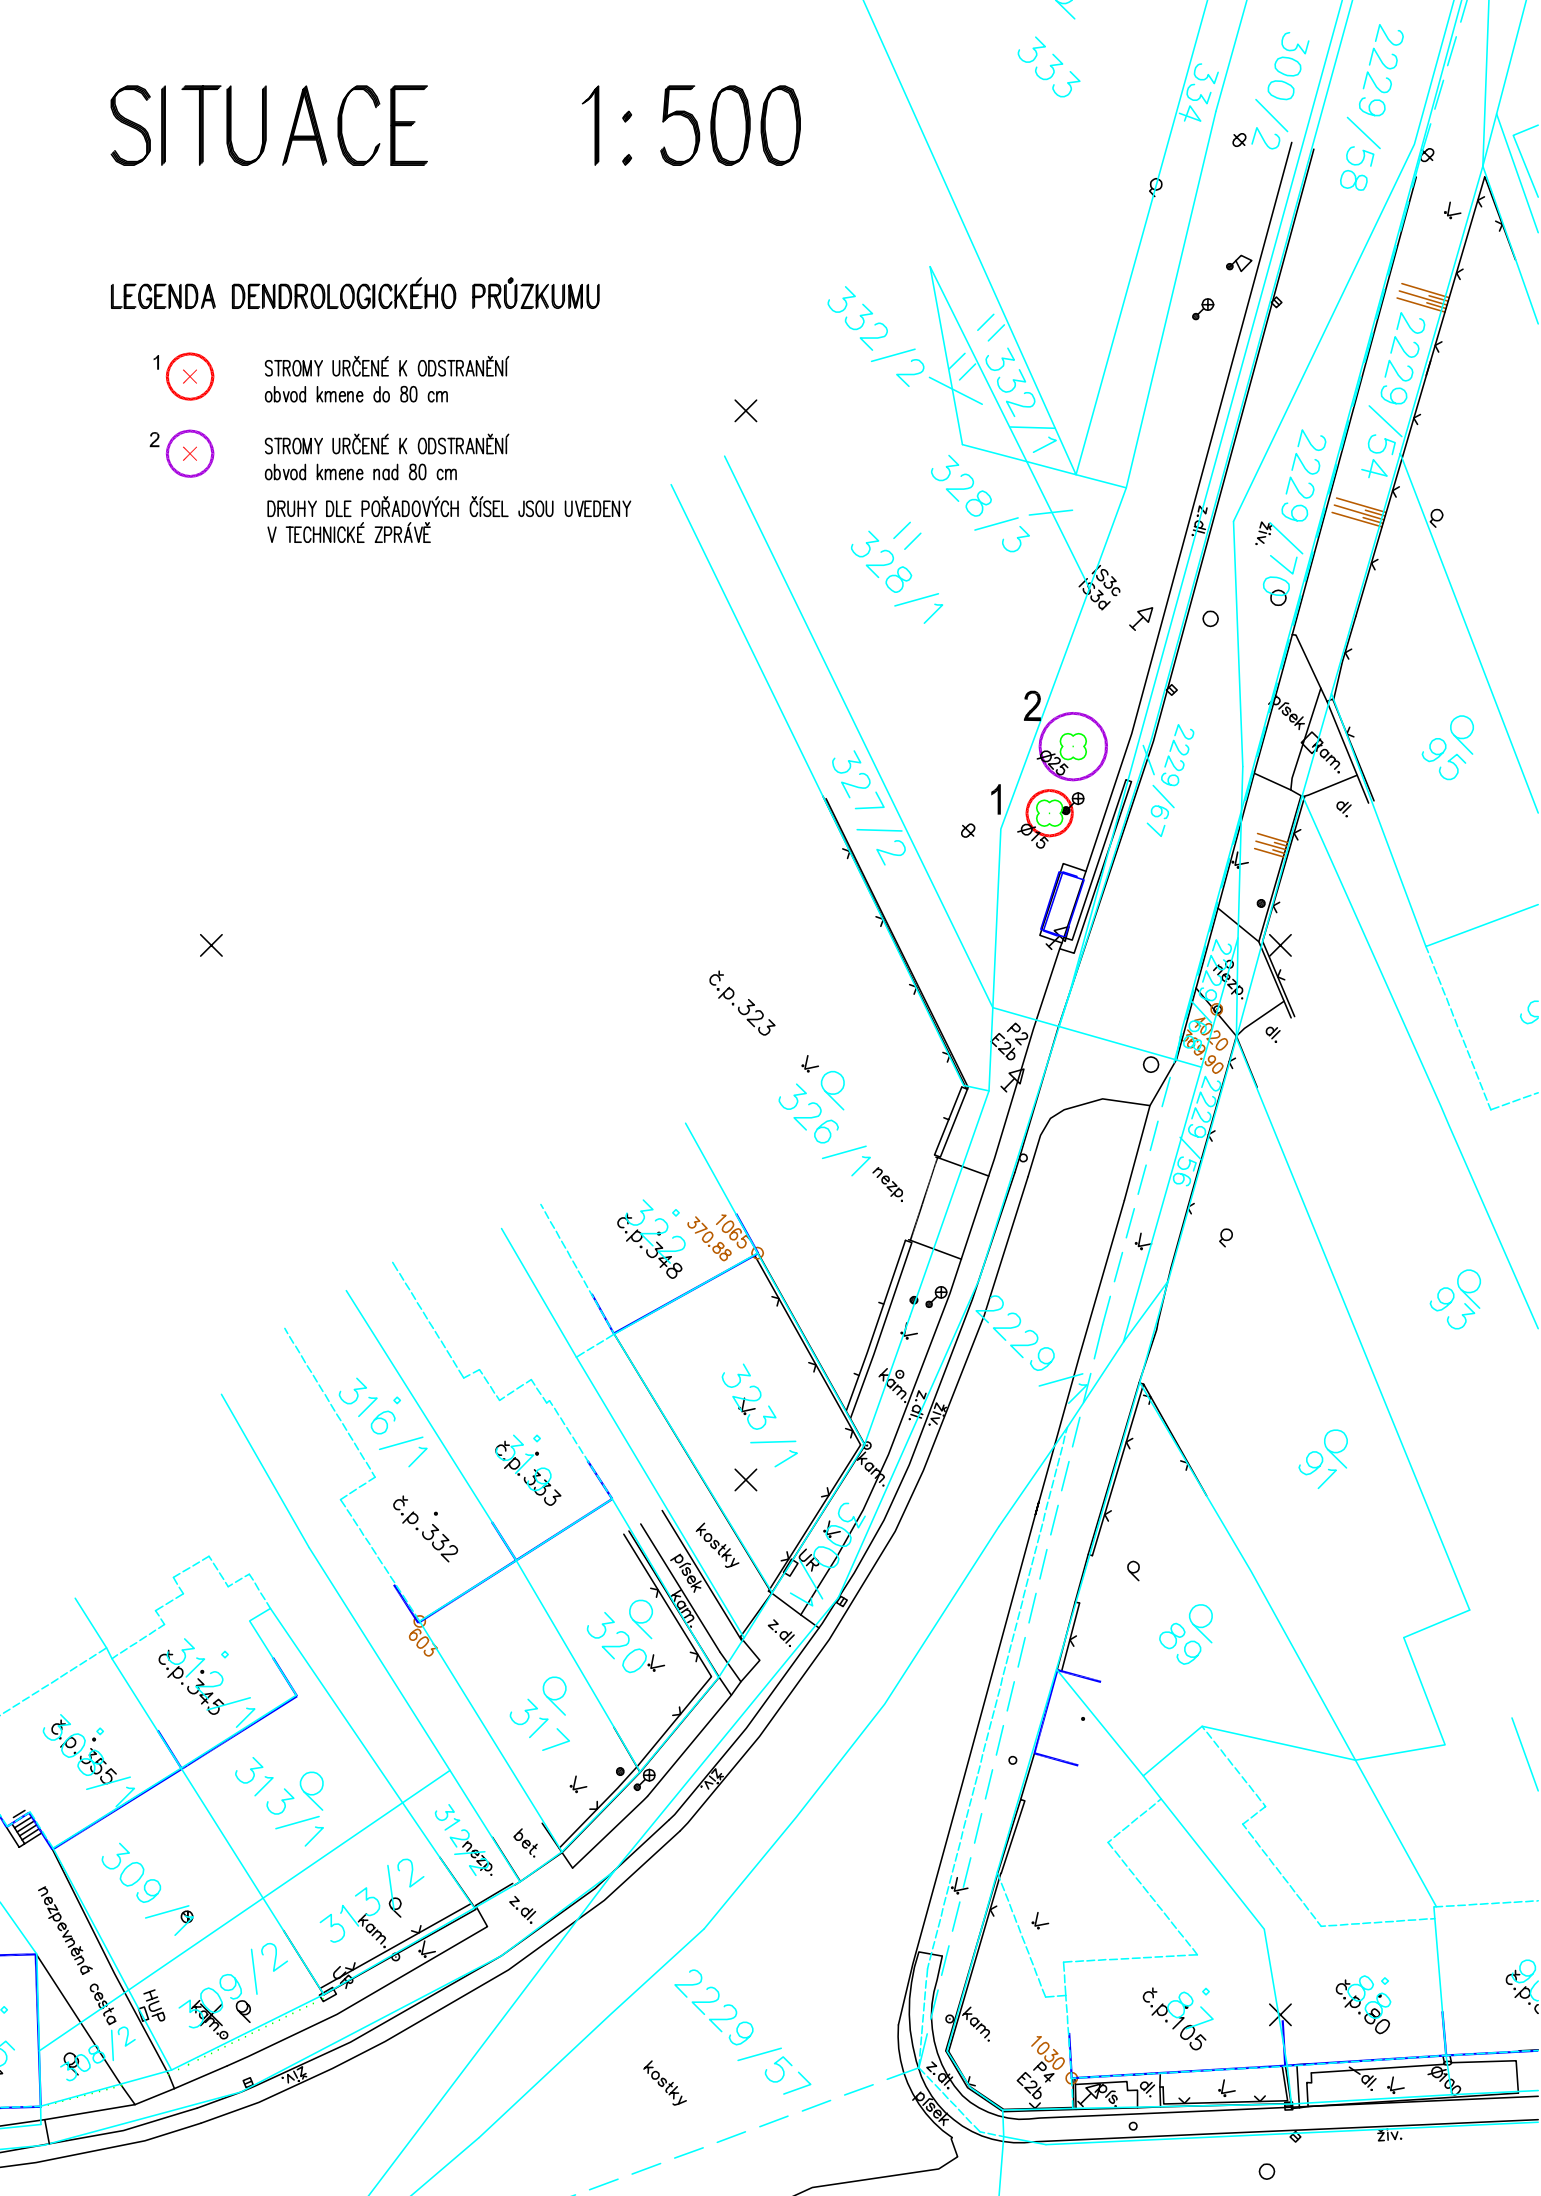
SITUACE 1:500

1 STROMY URČENÉ K ODSTRANĚNÍ
obvod kmene do 80 cm

2 STROMY URČENÉ K ODSTRANĚNÍ
obvod kmene nad 80 cm

DRUHY DLE POŘADOVÝCH ČÍSEL JSOU UVEDENY
V TECHNICKÉ ZPRÁVĚ

Vzhledem k navrhované rekonstrukci komunikace jsou oba stromy navrženy k odstranění.
