ZMĚNA	DATUM			PROVEDL	PODPIS
HIP	ZOD. PROJEKTANT	VYPRACOVAL	KONTROLOVAL	IMOS BRNO, a.s. DIVIZE SILNIČNÍ VÝVOJ 602 00 BRNO, Olomoucká 174 tel: 548 129 342, 602 554 150, e-mail: meluzinp@imosbrno.eu	
ING. JAN KRAKOVÍČ	ING. VOJTĚCH KONEČNÝ	RNDr. JIŘÍ BABÁČEK	ING. ANTONÍN PECHAL, CSc.		
OBJEDNATEL Správa a údržba silnic Jihomoravského kraje příspěvková organizace kraje				DATUM LEDEN 2016	KRAJ JIHOMORAVSKÝ
STAVBA II/377 Rájec – Jestřebí, most 377–008, okružní křižovatka				STUPEŇ PDPS	OKRES BLANSKO
ČÁST F. DOKLADOVÁ ČÁST				ČÍS.ZAK. P2/015/24	OBEC RÁJEC – JESTŘEBÍ
PŘÍLOHA DIAGNOSTIKA VOZOVKY				MĚŘÍTKO	FORMÁT
				ČÍS.PŘÍLOHY	ČÍS.PARÉ
				F.4

Na základě výše uvedené objednávky provedl zhotovitel diagnostický průzkum vozovky na vybraném úseku silnice II/377 spočívající ve vizuální prohlídce s grafickým záznamem a fotodokumentací poruch, měření průhybů a posouzení únosnosti vozovky, jádrových vývrtech, vrtaných sondách a rozborech asfaltové směsi a podloží zeminy. Posouzení parametrů vozovky je provedeno podle technických podmínek TP87. Byly stanoveny výstupní parametry k hodnocení konstrukce vozovky. Předkládá se návrh opravy vozovky.

Název: Rájec - Jestřebí

Kraj Jihomoravský
Okres Bl

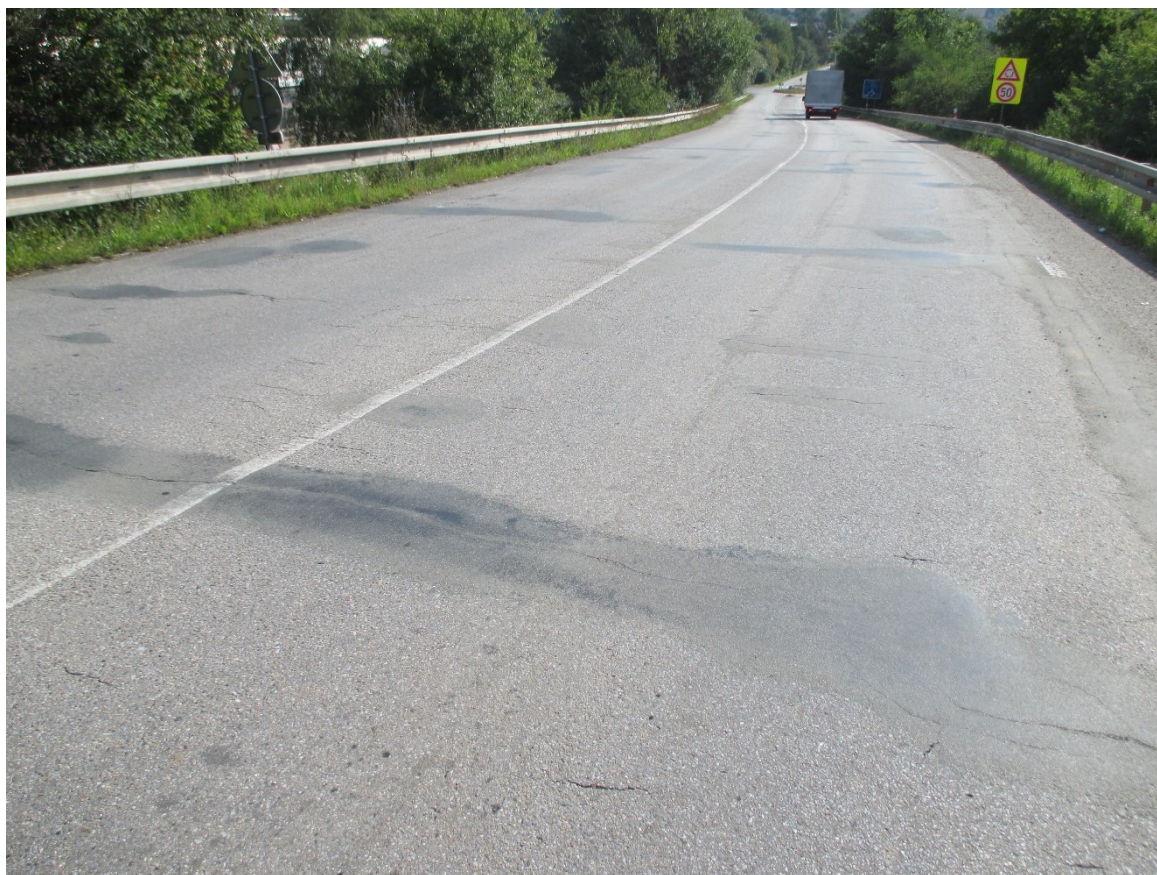
F02, km 0,000+

Příčná rozvětvená trhlina, krátké (mozaikové) trhliny.

Obnova krytových vrstev, lokální opravy po frézování (zachování stávající nivelety)

- Frézování do hloubky 100 mm s odvozem materiálu pro jeho další využití;
- Očištění povrchu;
- Odborná kontrola stavu povrchu po frézování a upřesnění ploch k lokálním opravám;
- Lokální opravy trhlín podle TP115 a jiných poruch, max. výměna horní podkladní vrstvy – předpokládá se v km 0,180 – 0,195 P v místě s podélnými hrboly před okružní křižovatkou;
- Spojovací postřík z kationaktivní asfaltové emulze určené pro spojovací postříky v množství zbytkového asfaltu 0,4 kg/m²;
- Pokládka ložní vrstvy z asfaltového betonu pro ložní vrstvy **ACL 16+ tl. 60 mm** podle ČSN EN 13108-1 a ČSN 73 6121 a TKP Kap. 7;
- Spojovací postřík z kationaktivní asfaltové emulze určené pro spojovací postříky v množství zbytkového asfaltu 0,2 kg/m²;

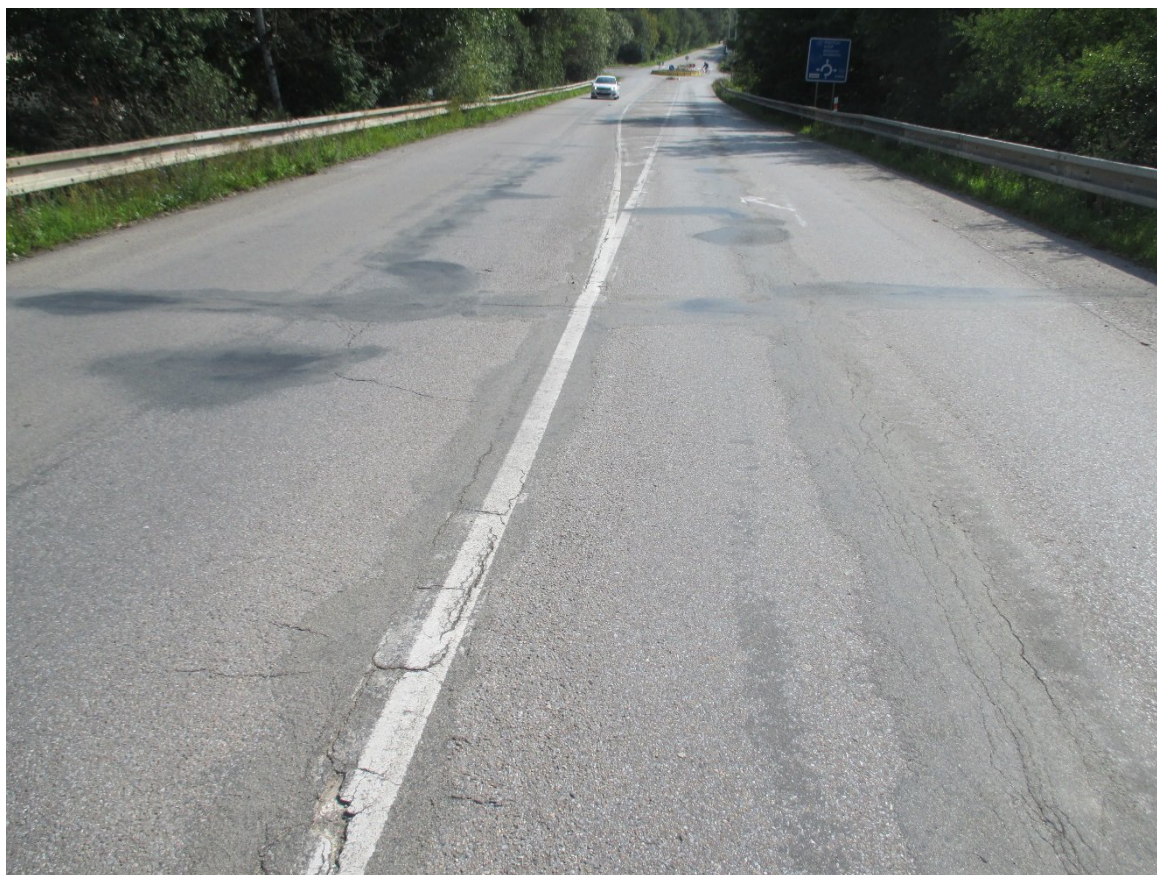
F03, km 0,060+

Příčná rozvětvená trhlina, podélné rozvětvené trhliny, mozaikové trhliny.

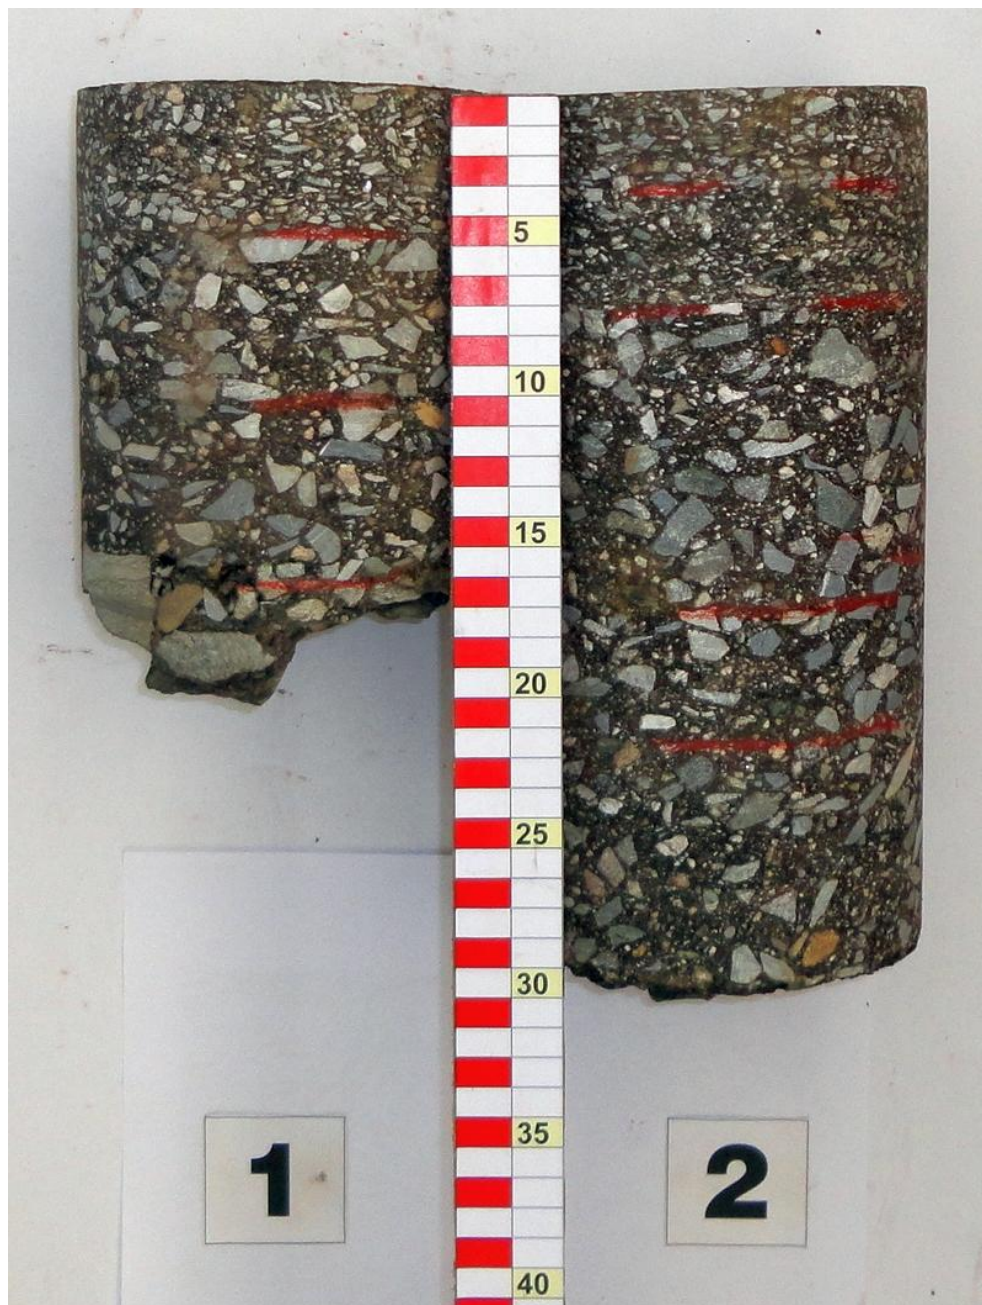
Místo : Rájec - Jestřebí
Silnice : Silnice II/377
Staničení : ZÚ km 0,000
KÚ km 0,195
Délka úseku : km 0,195

Kryt vozovky se skládá z hutněných asfaltových vrstev tloušťky 165 - 303 mm (H_a prům. = 234 mm), na podkladních vrstvách z penetračního makadamu nebo šterkodrti.

JV 14 125/1 km 0,050 P

JV 14 125/2 km 0,150 L
