# Mosty 373-017 a 383-005 u Ochozu u Brna – IGP

Číslo a název zakázky: **13 09 Mosty 373-017 a 383-005 u Ochozu u Brna, IGP**  
Objednatel: **EXprojekt s.r.o.**  
Kounicova 26, 611 00 Brno

Závěrečná zpráva

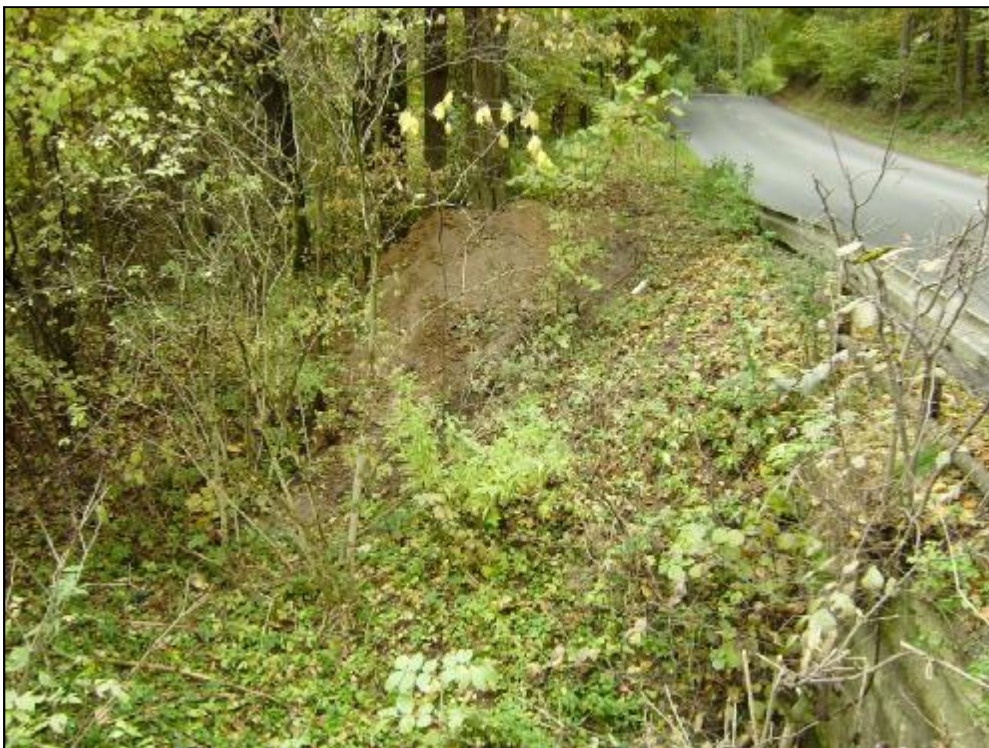
Obr. 3 FOTO umístění kopané sondy KS-1.

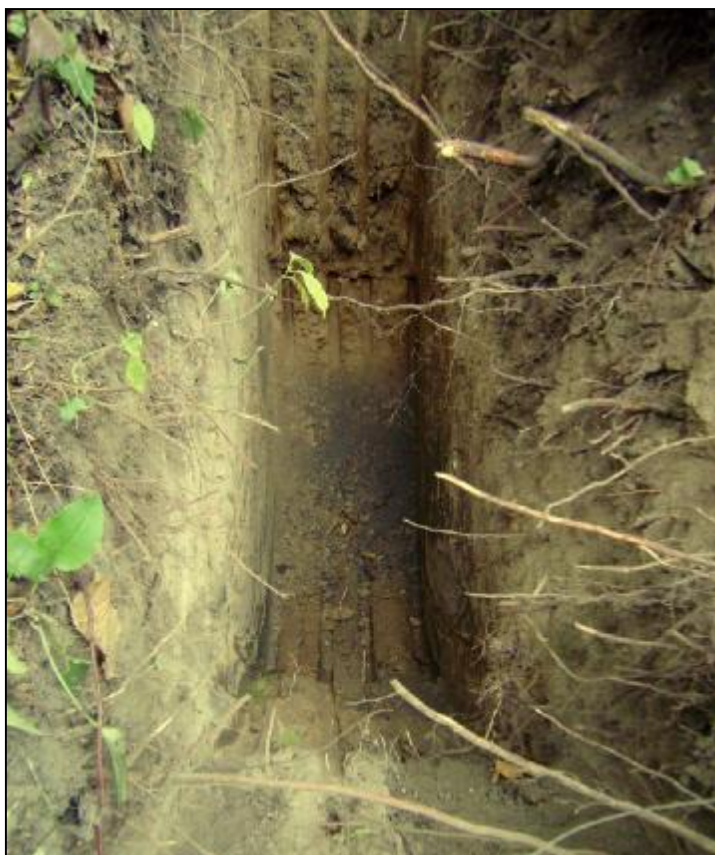
| 0 | 0,5 | Humózní hlína, tmavě hnědá, ornice |
| 0,5 | 2,3 | Sprašová hlína – spraš, světle hnědá, slabě písčitá, konzistence pevná. |
| 2,3 | 2,6 | Sprašová hlína s příměsí valounů, světle hnědá, slabě písčitá, konzistence tuhá – měkká. |
| 2,6 | | Bázi kopané sondy tvoří eluvium skalního podkladu tvořené úlomky velikosti cca 15 – 20 cm. |

Obr. 4 FOTO kopané sondy KS-1.

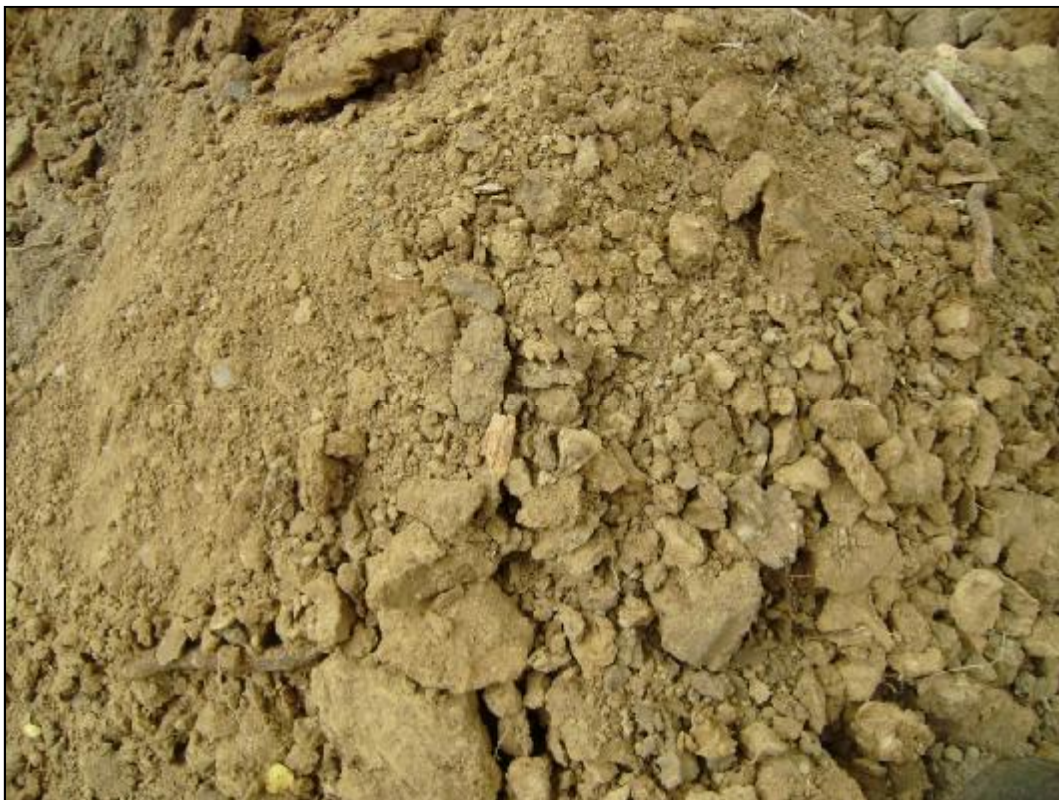
Obr. 5 FOTO výkopku kopané sondy KS-1.

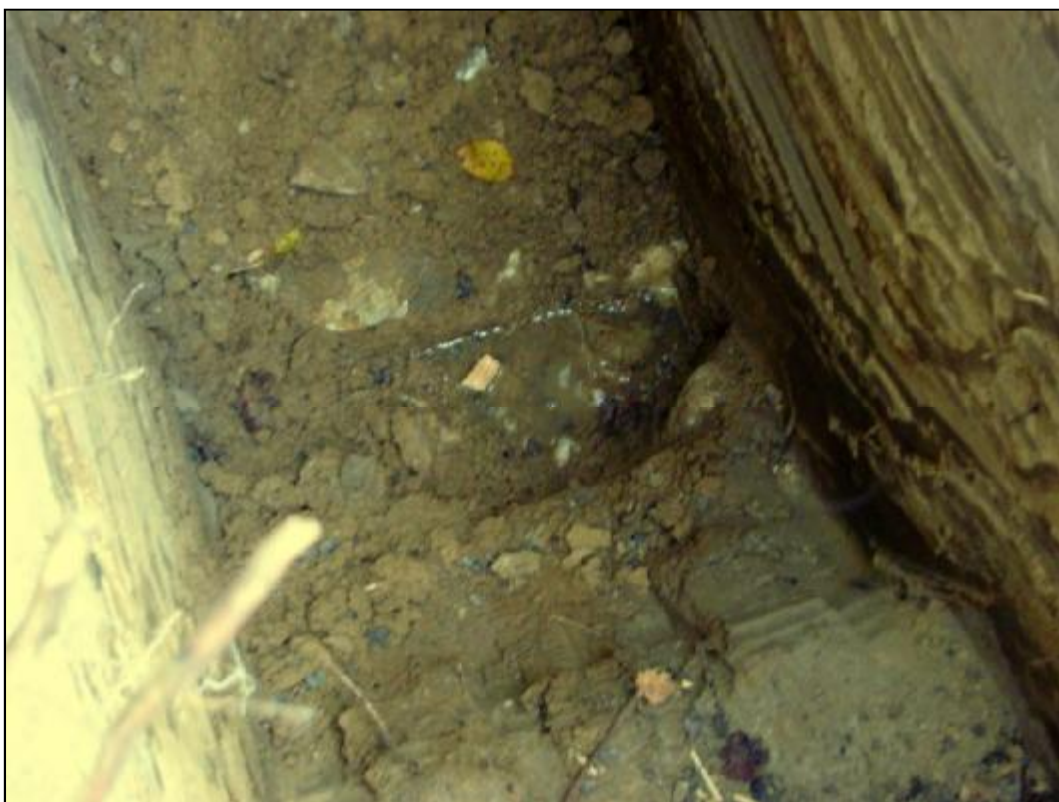
Hladina podzemní vody (HPV) souvisí se změnou konzistence v hl. 2,3 m, tj. cca 0,5 m pod úrovní paty svahu. Hladina vody v přilehlém potoce je cca 1,8 m pod horní hranou kopané sondy. Po cca 2 hodinách nastoupalo při bázi sondy malé množství podzemní vody a proto bylo možné odebrat vzorek pro stanovení její případné agresivity na betonové konstrukce.

Obr. 6 FOTO báze kopané sondy KS-1 s HPV.

Přímé podloží mostu 373-017 na silnici II/373 je tvořeno sprašovou hlínou tuhé – měkké konzistence. Bázi kopané sondy KS-1 však již tvoří zvětralý skalní podklad, který vykazuje mnohem vyšší únosnost  $R_{dt} \geq 350$  kPa.

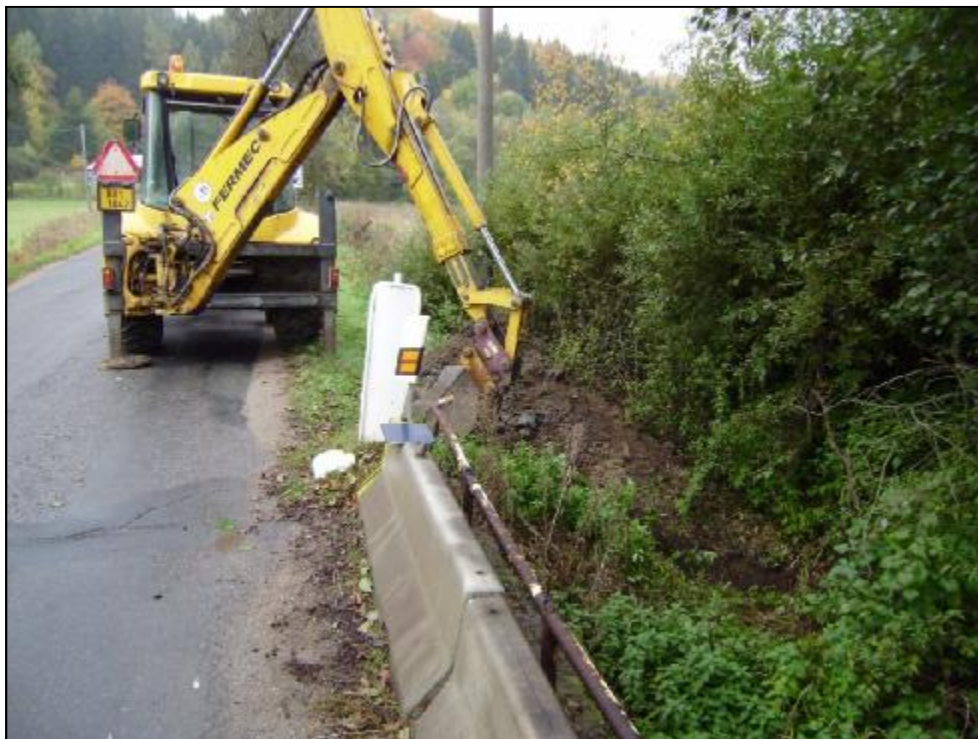
Obr. 8 FOTO umístění kopané sondy KS-2.

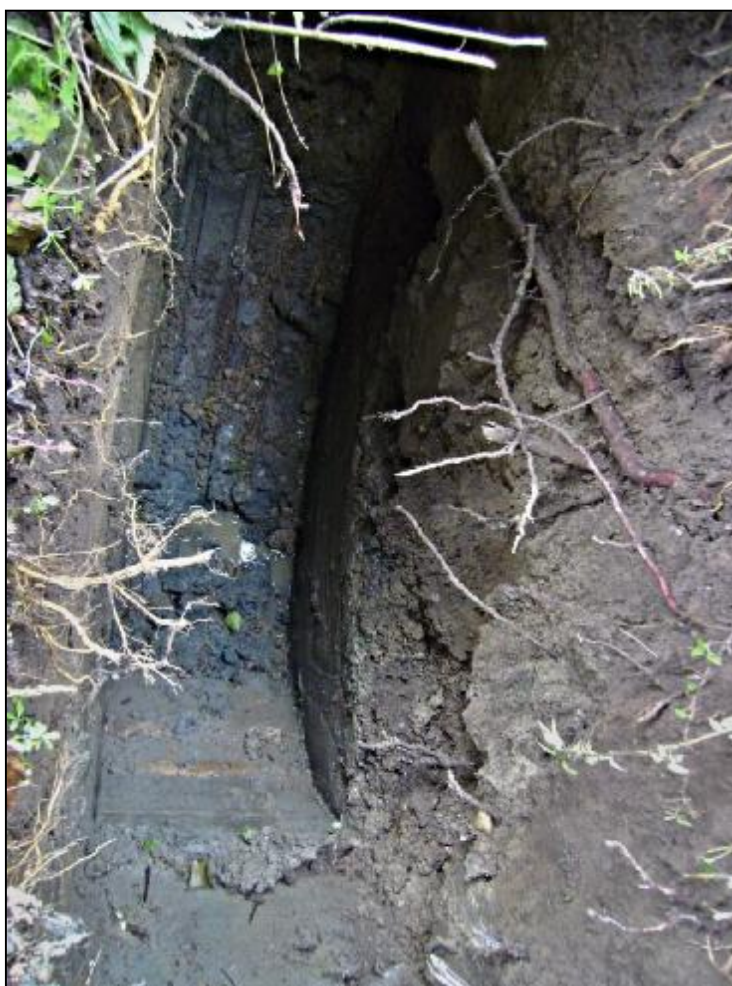
0 0,3 Humózní hlína, tmavě hnědá, ornice

0,3 1,2 Jílovito-písčítá hlína hnědá, s příměsí valounů, konzistence pevná. Stěny sondy v této poloze nestabilní.

1,2 1,8 Prachovitý jíl, slabě písčitý, šedý, tuhý.

Obr. 9 FOTO kopané sondy KS-2.

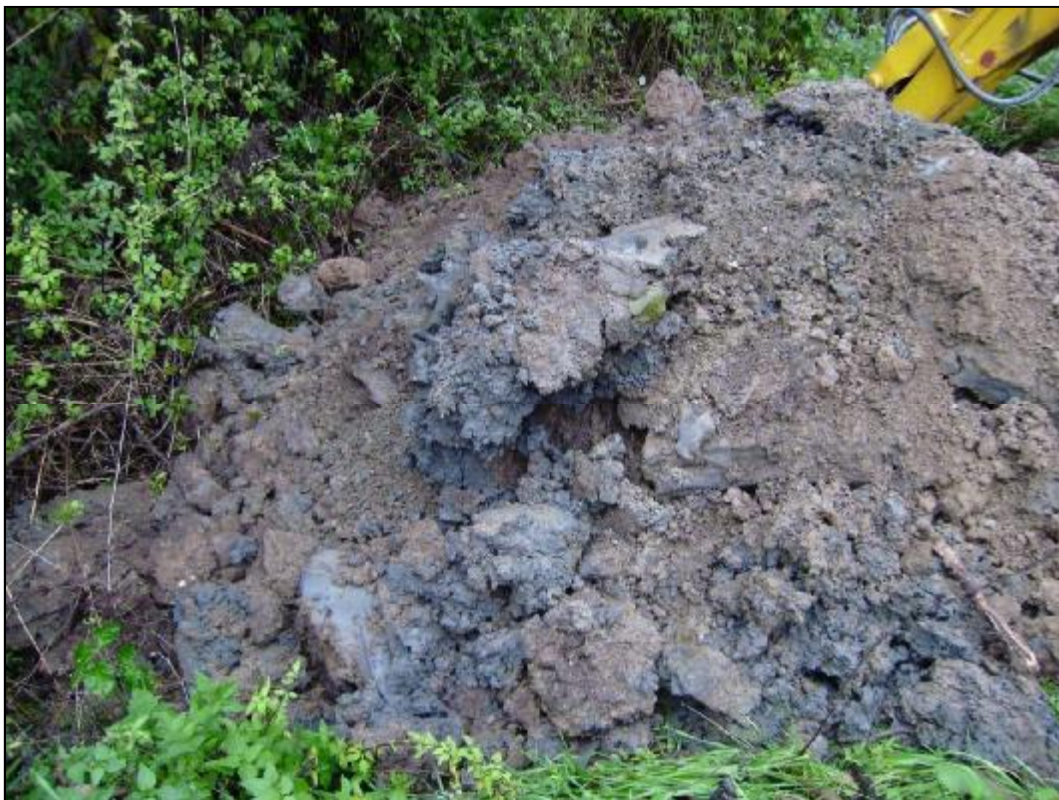
Obr. 10 FOTO výkopku kopané sondy KS-2.

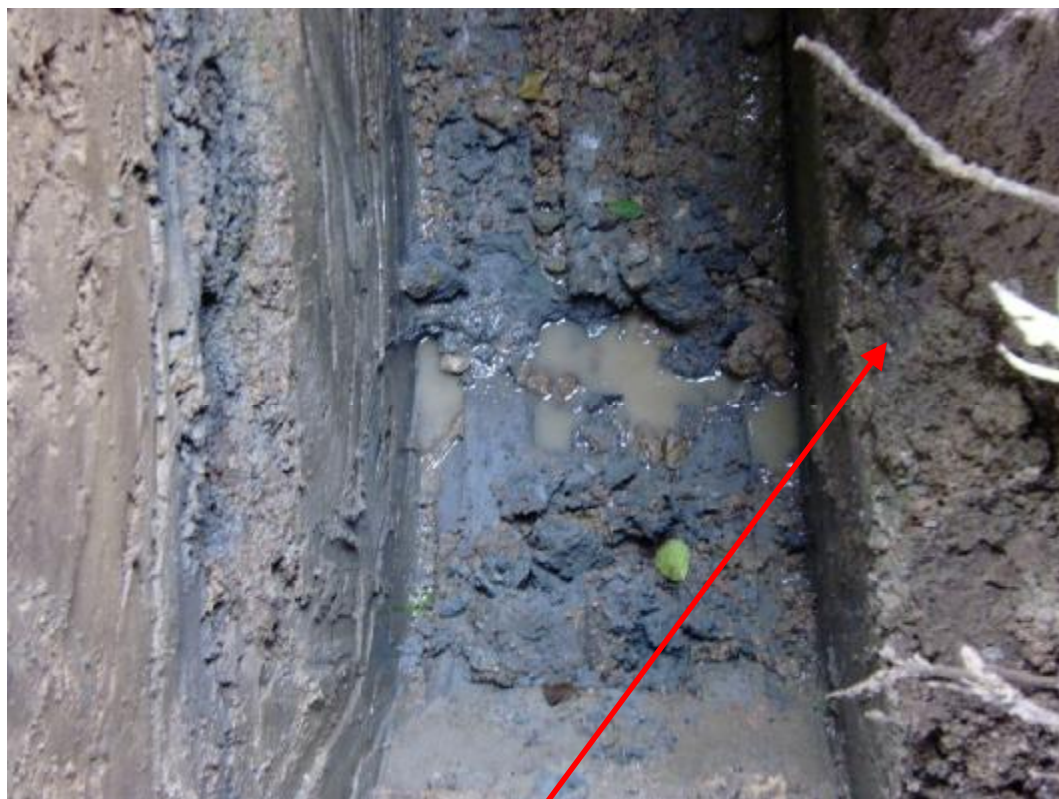
Hlína podzemní vody (HPV) se nachází v hl. cca 0,9 m pod terénem a proudí po povrchu prachovitého jílu.

Obr. 11 FOTO báze kopané sondy KS-2 s HPV.

Přímé podloží mostu 383-005 na silnici II/383 je tvořeno šedým prachovitým jílem tuhé konzistence.
