**STAVEBNĚ TECHNICKÝ PRŮZKUM  
INŽENÝRSKO GEOLOGICKÝ PRŮZKUM  
STASTICKÉ POSOUZENÍ  
NOSNÝCH KONSTRUKCÍ OBJEKTU UDOLNÍ 35a, BRNO**

Objednatel:            **Krajský úřad Jihomoravského kraje  
Žerotínovo nám. 3, 6  
01 82 Brno**

V Brně dne 27.6.2019

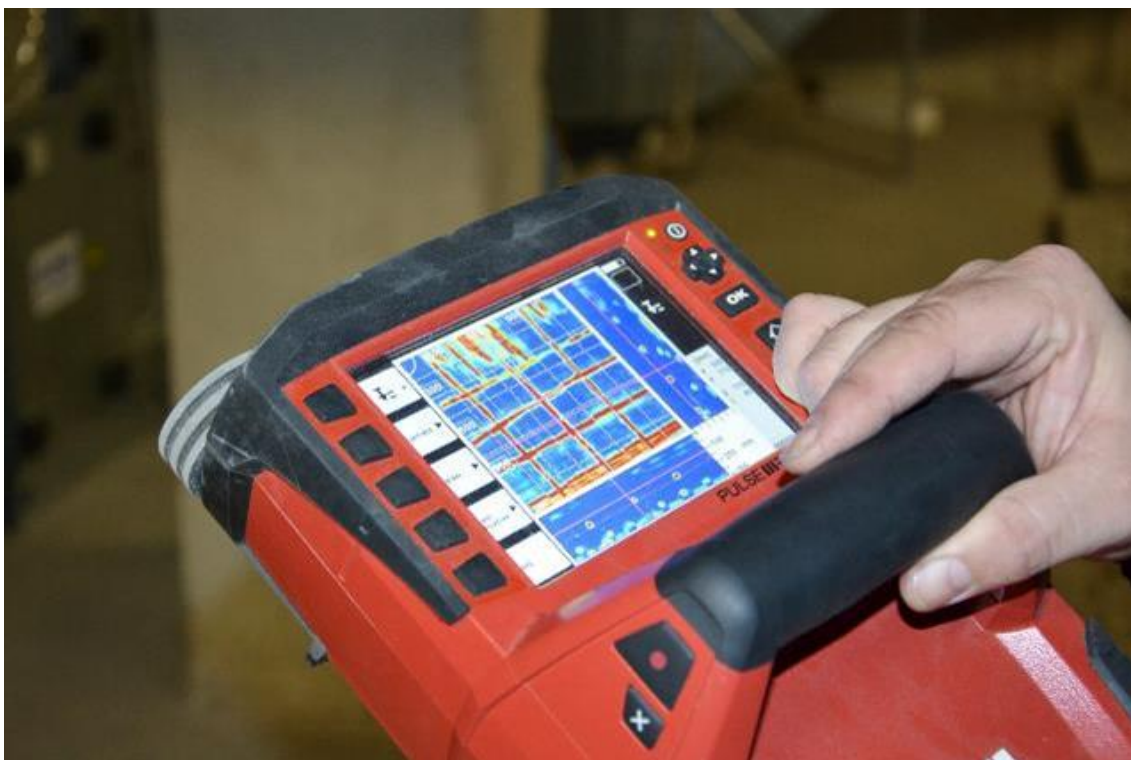
*Sonda přístroje Hilti PS1000, na displeji patrná poloha detekované výztuže v půdorysném schématu i řezech ve dvou, na sebe kolmých rovinách*

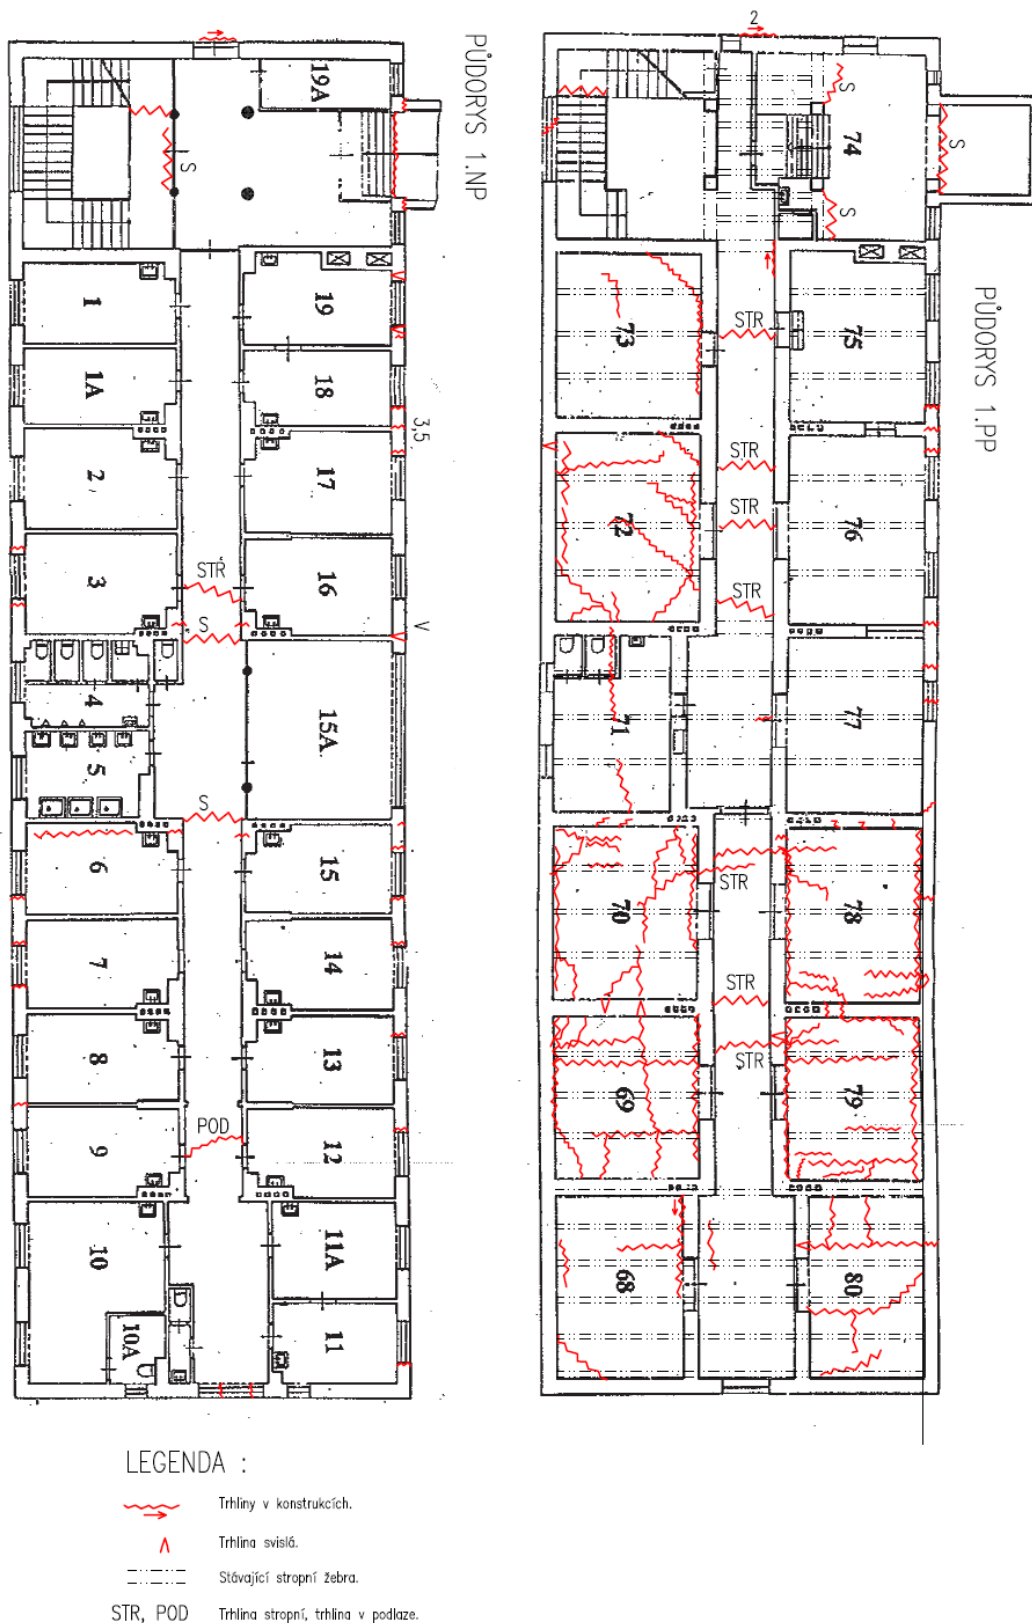
### PŮDORYS 1.PP, 1.NP – PASPORTIZACE M 1:150

Pasportizace poruch je uvedena v příloze č.3 této zprávy a na následujících schématech:

Trhlina v konstrukcích.
-

Trhlina svislá.
-

Stávající stropní žebra.
- STR, POD Trhlina stropní, trhlina v podlaze.

V nosných konstrukcích objektu byla nalezena porušení ve formě trhlin (viz. pasportizace porušení Kapitola 4. a konec přílohy č.3) a to jak v nosných stěnách, kolem pilířů, tak i v nosných železobetonových deskách. V 1.PP je dobře patrný systém porušení ve formě trhlin, který je ve vyšších podlažích skrytý omítkovými vrstvami. Průhyby stropních dřevěných nosných konstrukcí jsou kryty podbitím a omítkami.

Vzhledem k nalezeným trhlinám na objektu je zřejmé, že některé z jeho prvků nedisponují dostatečnou tuhostí, např. stropní desky. Navíc dle současného pojetí návrhových postupů je nevyhovující rovněž vyztužení Ž konstrukcí. Tento stav se pak projevuje jejich zvýšenými deformacemi, které iniciují vznik trhlin.

Z průběhu trhlin lze vysledovat i pohyby v základových spárách objektu, na které konstrukce objektu reaguje rovněž vznikem trhlin. Tyto trhliny se pak projevují zejména v průřezech oslabených drážkami, parapety, kolem otvorů, apod.

- **ŽB sloupy 1.NP.**
- **Zděné pilíře 1.PP.**
- **Hlavní pilíře 1.NP ve středních nosných stěnách.**
- **Sanace trhlin na objektu.**
- **ŽB stropní desky nad 1.PP ÷ 3.NP.**
