## PROTOKOL č. 1929

### Vyjádření k příčině oděru v Purkyňově sále Gymnázia a střední odborné školy v Mikulově, Purkyňova 6

Dne 20. května 2019 byla na žádost vedení školy provedena prohlídka Purkyňova sálu Gymnázia a střední odborné školy v Mikulově, Purkyňova 6.

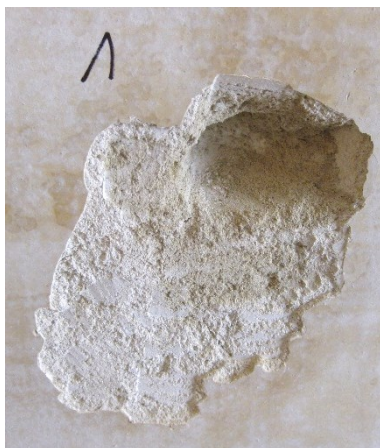
Obr. 6 Sonda č. 1 – přední stěna

V omítce byly provedeny dvě sondy, jedna na zadní a jedna přední stěně. Sondy ukázaly, že omítka je dvouvrstvá, skládá se ze štku a jádrové omítky, obsahující kamenivo do velikosti cca 6 mm. Štuk je bílé barvy, velmi jemný, a pokud obsahuje kamenivo, pak ve velmi jemné formě. Tloušťka štku na přední stěně je cca 1 až 2 mm, na zadní stěně 3 až 4 mm, jádrová omítka je světle béžová, má tloušťku cca 30 mm. Pod jádrovou omítkou se nachází smíšené zdivo. Nebyla nalezena žádná vrstva, která nasvědčovala tomu, že pod omítku byl použit nátěr nebo stěrka hnědě zbarvená k zamezení transportu vlhkosti k líci omítky. Na obr. 6 je sonda na přední straně sálu, označená jako 1, na obr. 7. je sonda na zadní straně sálu, označená jako 2.

Z nálezu vyplývá, že hnědé skvrny na štku pocházejí z nátěru, který byl proveden pravděpodobně na povrch štukové vrstvy.

Ze sond 1 a 2 byly odebrány vzorky pro analýzy. Zvlášť byla odebrána štuková vrstva z obou sond a obdobně byl odebrán vzorek jádrové omítky. Odebrané vzorky štku byly smíseny a použity pro analýzy jako průměrný vzorek, stejně tak z jádrových vrstev byl vytvořen smíšený vzorek.
